# 第6回 長良川河口堰の更なる弾力的な運用に 関するモニタリング部会 資料（案）

平成25年12月 2日

国土交通省中部地方整備局  
独立行政法人水資源機構中部支社

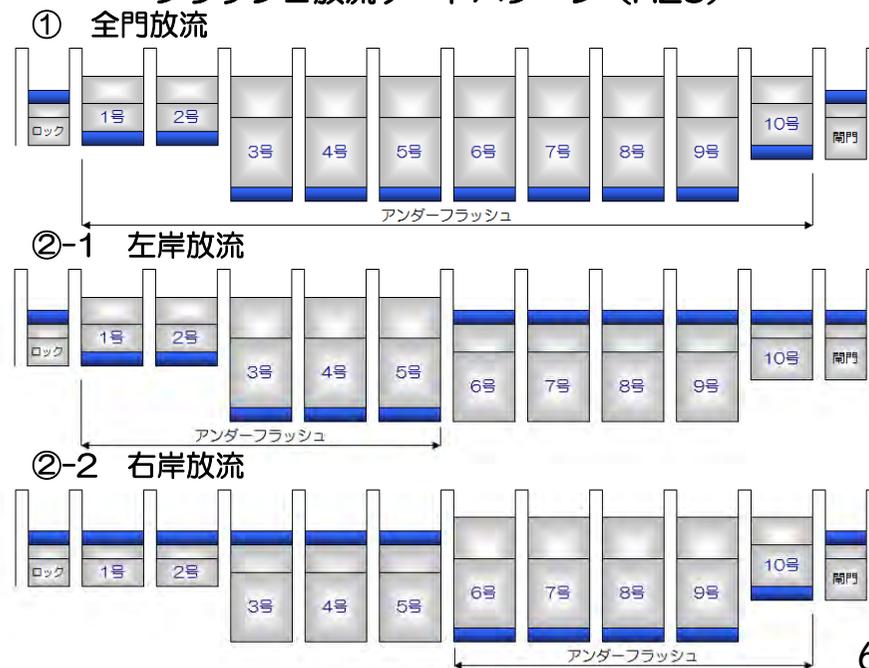
#### フラッシュ放流ゲートパターン（H25）

- 実施内容
  - アンダーフローによるフラッシュ操作の開始基準  
底層DO値 7.5mg/l（平成23年度から継続）
  - アンダーフローによるフラッシュ操作の放流量  
流入量+600m<sup>3</sup>/s増量放流を基本（平成24年度から継続）
  - フラッシュ放流ゲートパターン
    - ① 全門放流（調節ゲート1～10号：10門）
    - ②-1 左岸放流（調節ゲート1～5号：5門）
    - ②-2 右岸放流（調節ゲート6～10号：5門）

操作の目的	底層DO値の保全（低下抑制）
開始基準	伊勢大橋地点（河口から6.4km）の底層DO値が7.5mg/L未満
実施時期	水温躍層による底層DOの低下が生じやすい夏期（4～9月）を基本
使用ゲート	調節ゲート6～9号（～H24）
操作形態

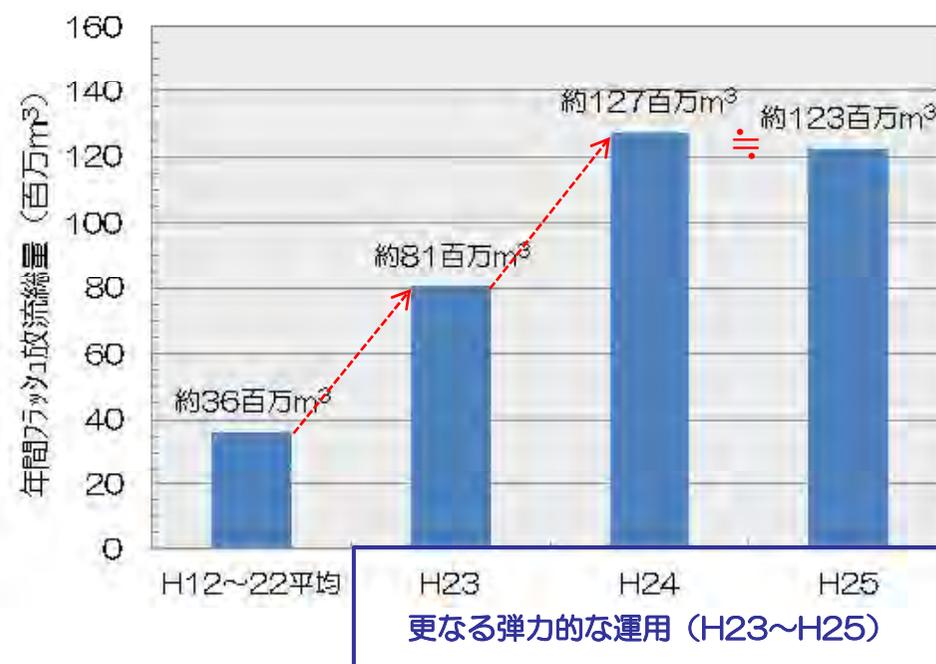
アンダーフラッシュ操作 年間総放流量

フラッシュ操作 開始基準	フラッシュ操作 実施期間	フラッシュ操作回数 (アンダーフラッシュ)
伊勢大橋 底層DO値 <6mg/L	平成12年 6/20~9/ 8	32回
	平成13年 5/22~9/27	14回
	平成14年 6/ 2~9/26	47回
	平成15年 5/23~9/13	23回
	平成16年 6/ 5~9/17	22回
	平成17年 5/ 5~9/20	59回
	平成18年 6/ 5~9/30	82回
	平成19年 5/17~8/20	18回
	平成20年 5/ 7~9/17	56回
	平成21年 4/10~9/30	54回
	平成22年 6/ 4~9/13	43回
	平成12~22年平均	41回
伊勢大橋 底層DO値 <7.5mg/L	平成23年 5/19~9/19	119回
	平成24年 5/19~9/28	141回
	平成25年 5/13~9/25	130回
		平成23~25年平均

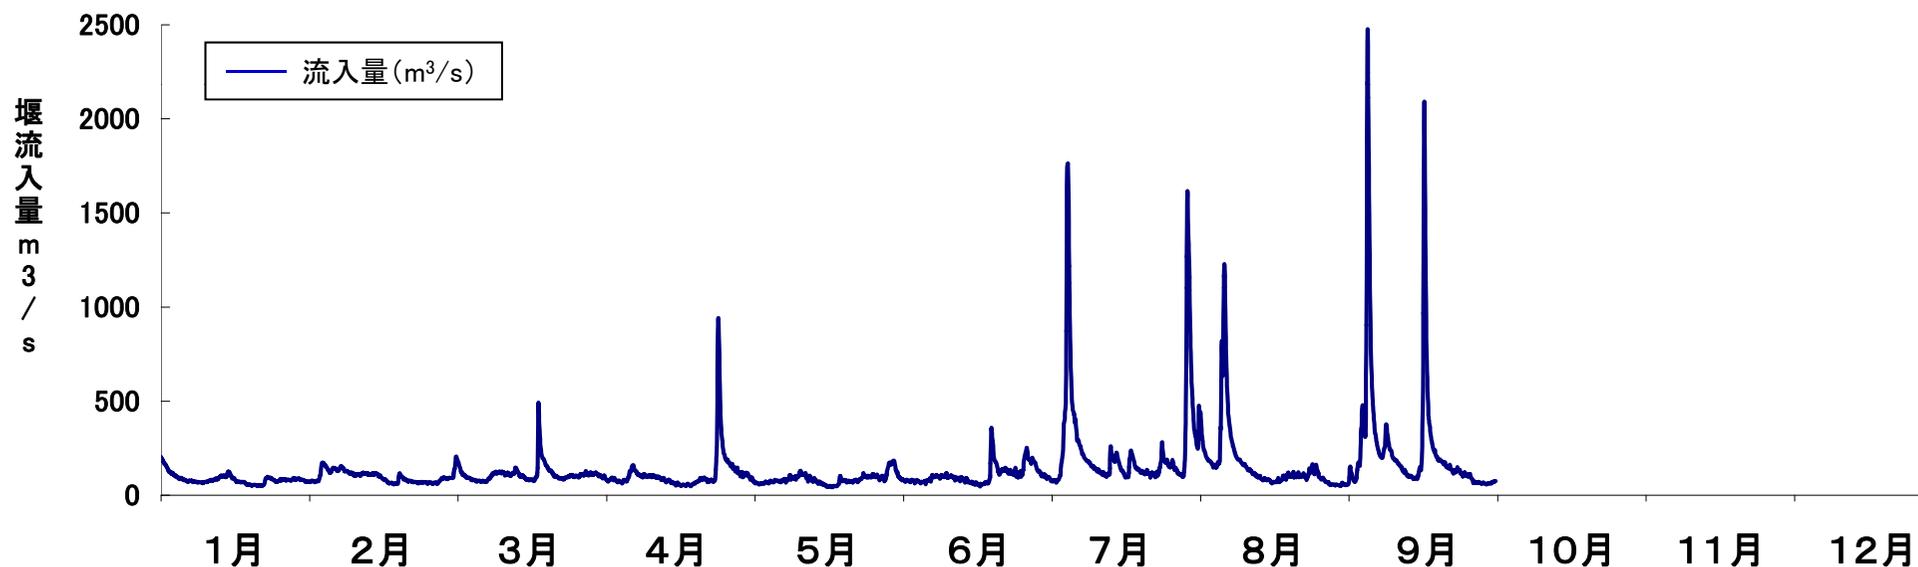
### 平成25年流況による操作実績

平常時		[Blue bar indicating normal operation period]											
洪水時(全開)		全開操作 6回											
フラッシュ放流	オーバーフロー	オーバーフラッシュ 6回											
	アンダーフロー	アンダーフラッシュ 130回											
調査実施日	流向・流速	5/27 6/5 6/6 6/14 6/17 6/28 7/1 7/11 7/23 8/5 8/23 9/11 5/23 6/6 6/14 6/28 7/10 7/12 7/25 9/10											
	底質	4/11	5/13	6/25	7/19	8/9	9/27						
	底生動物												10/4

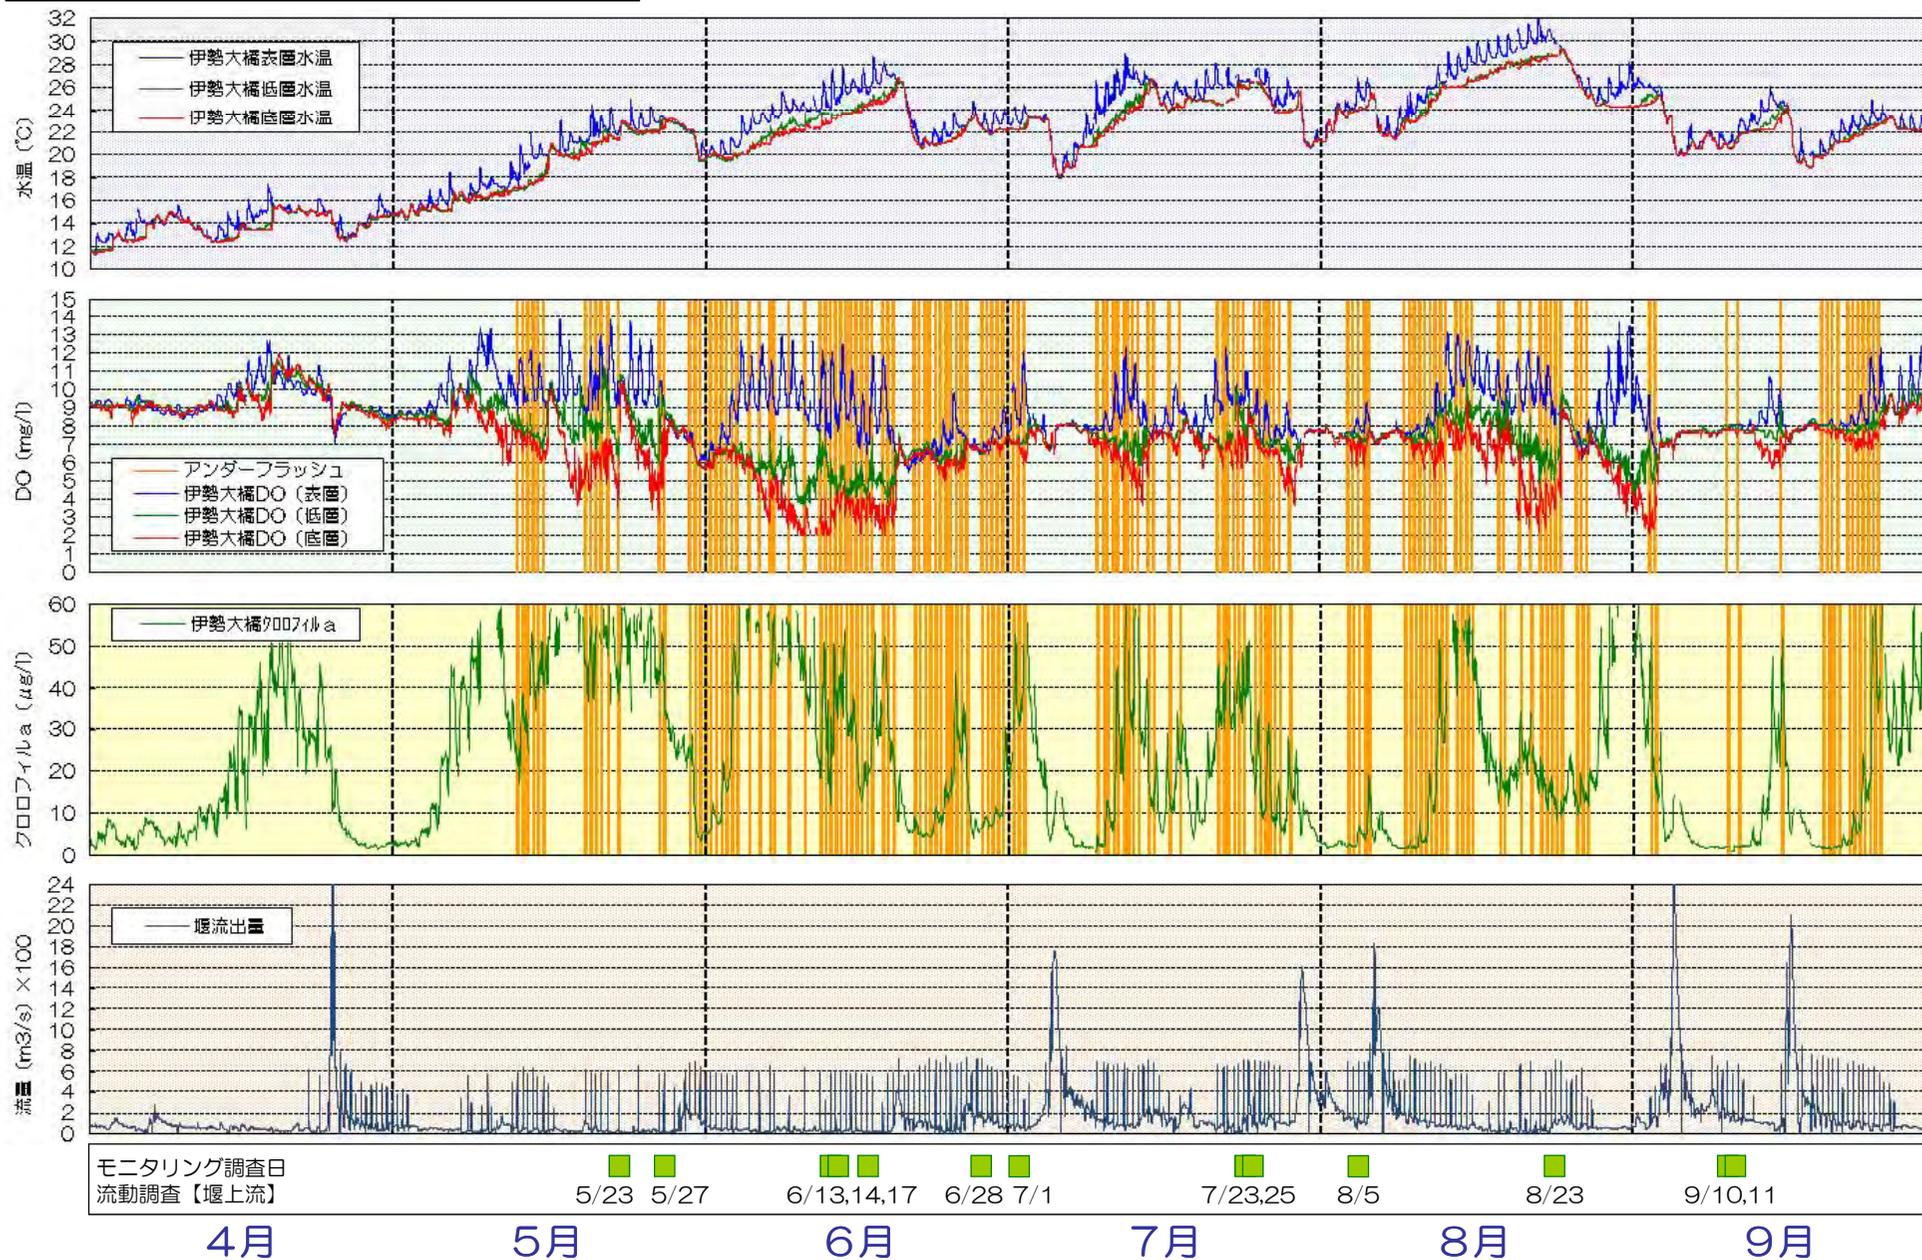
伊勢大橋（6.4km）

《 H25.4 ~ H25.9 》

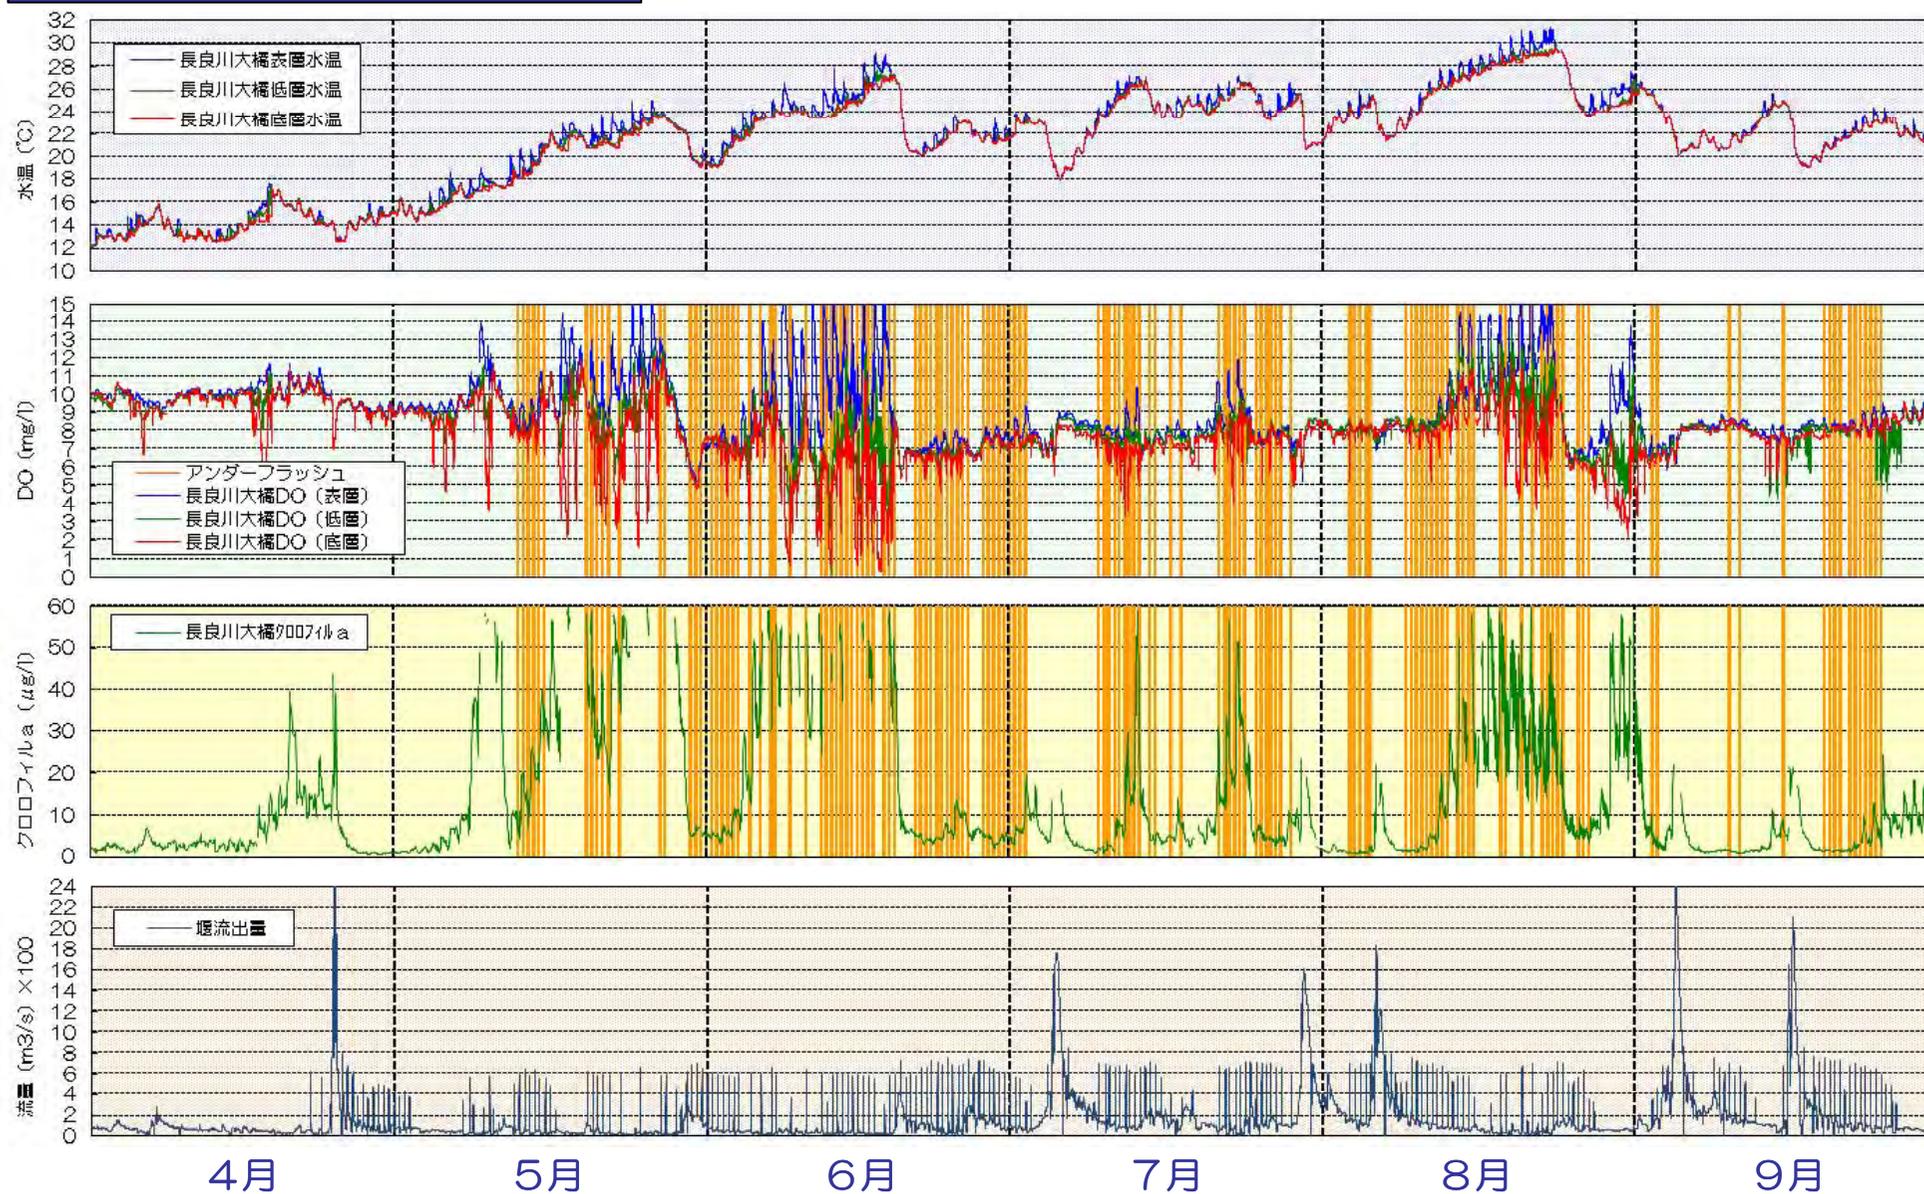
長良川大橋（13.6km）

《 H25.4 ~ H25.9 》

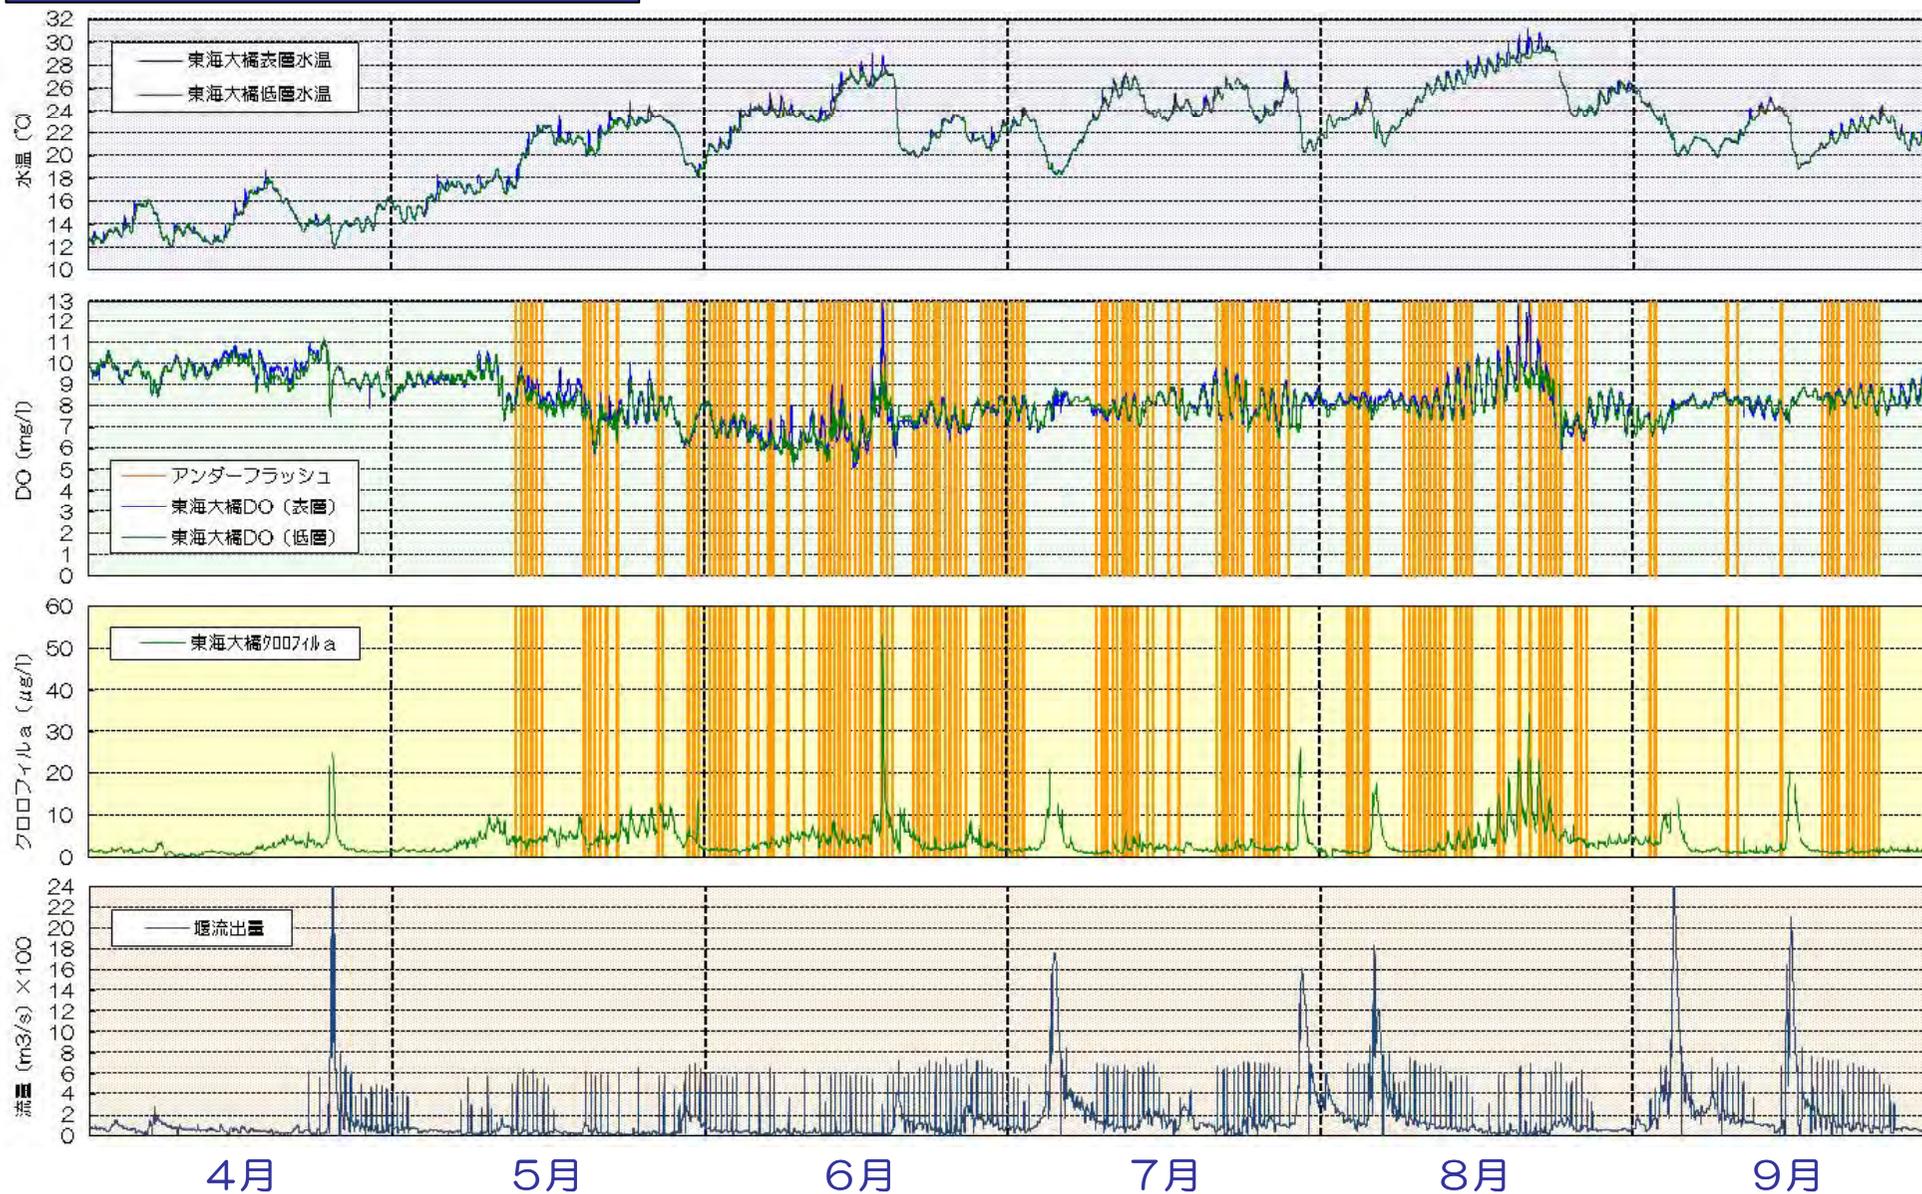
東海大橋（22.6km）

《 H25.4 ~ H25.9 》

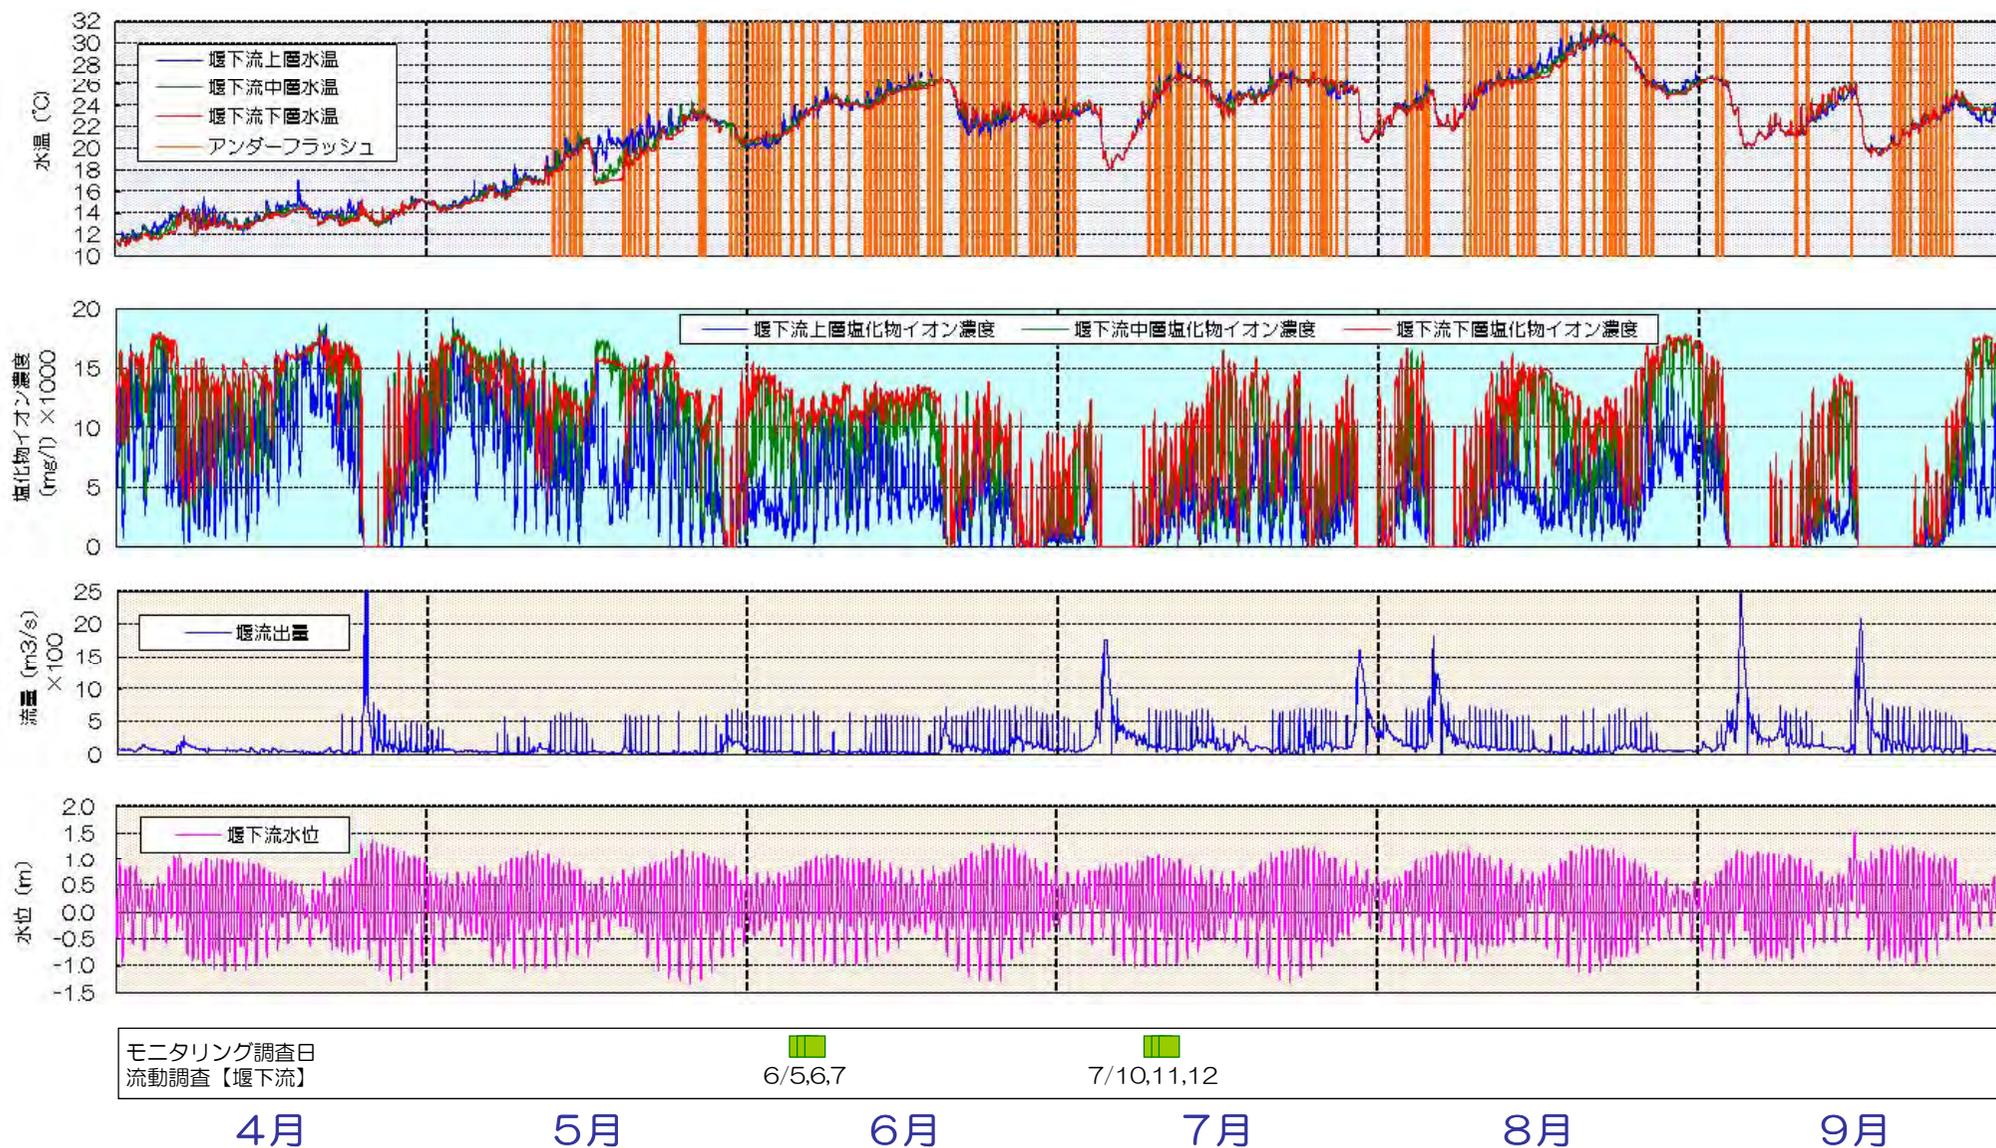
堰下流左岸観測塔（5.2km）

《 H25.4 ~ H25.9 》

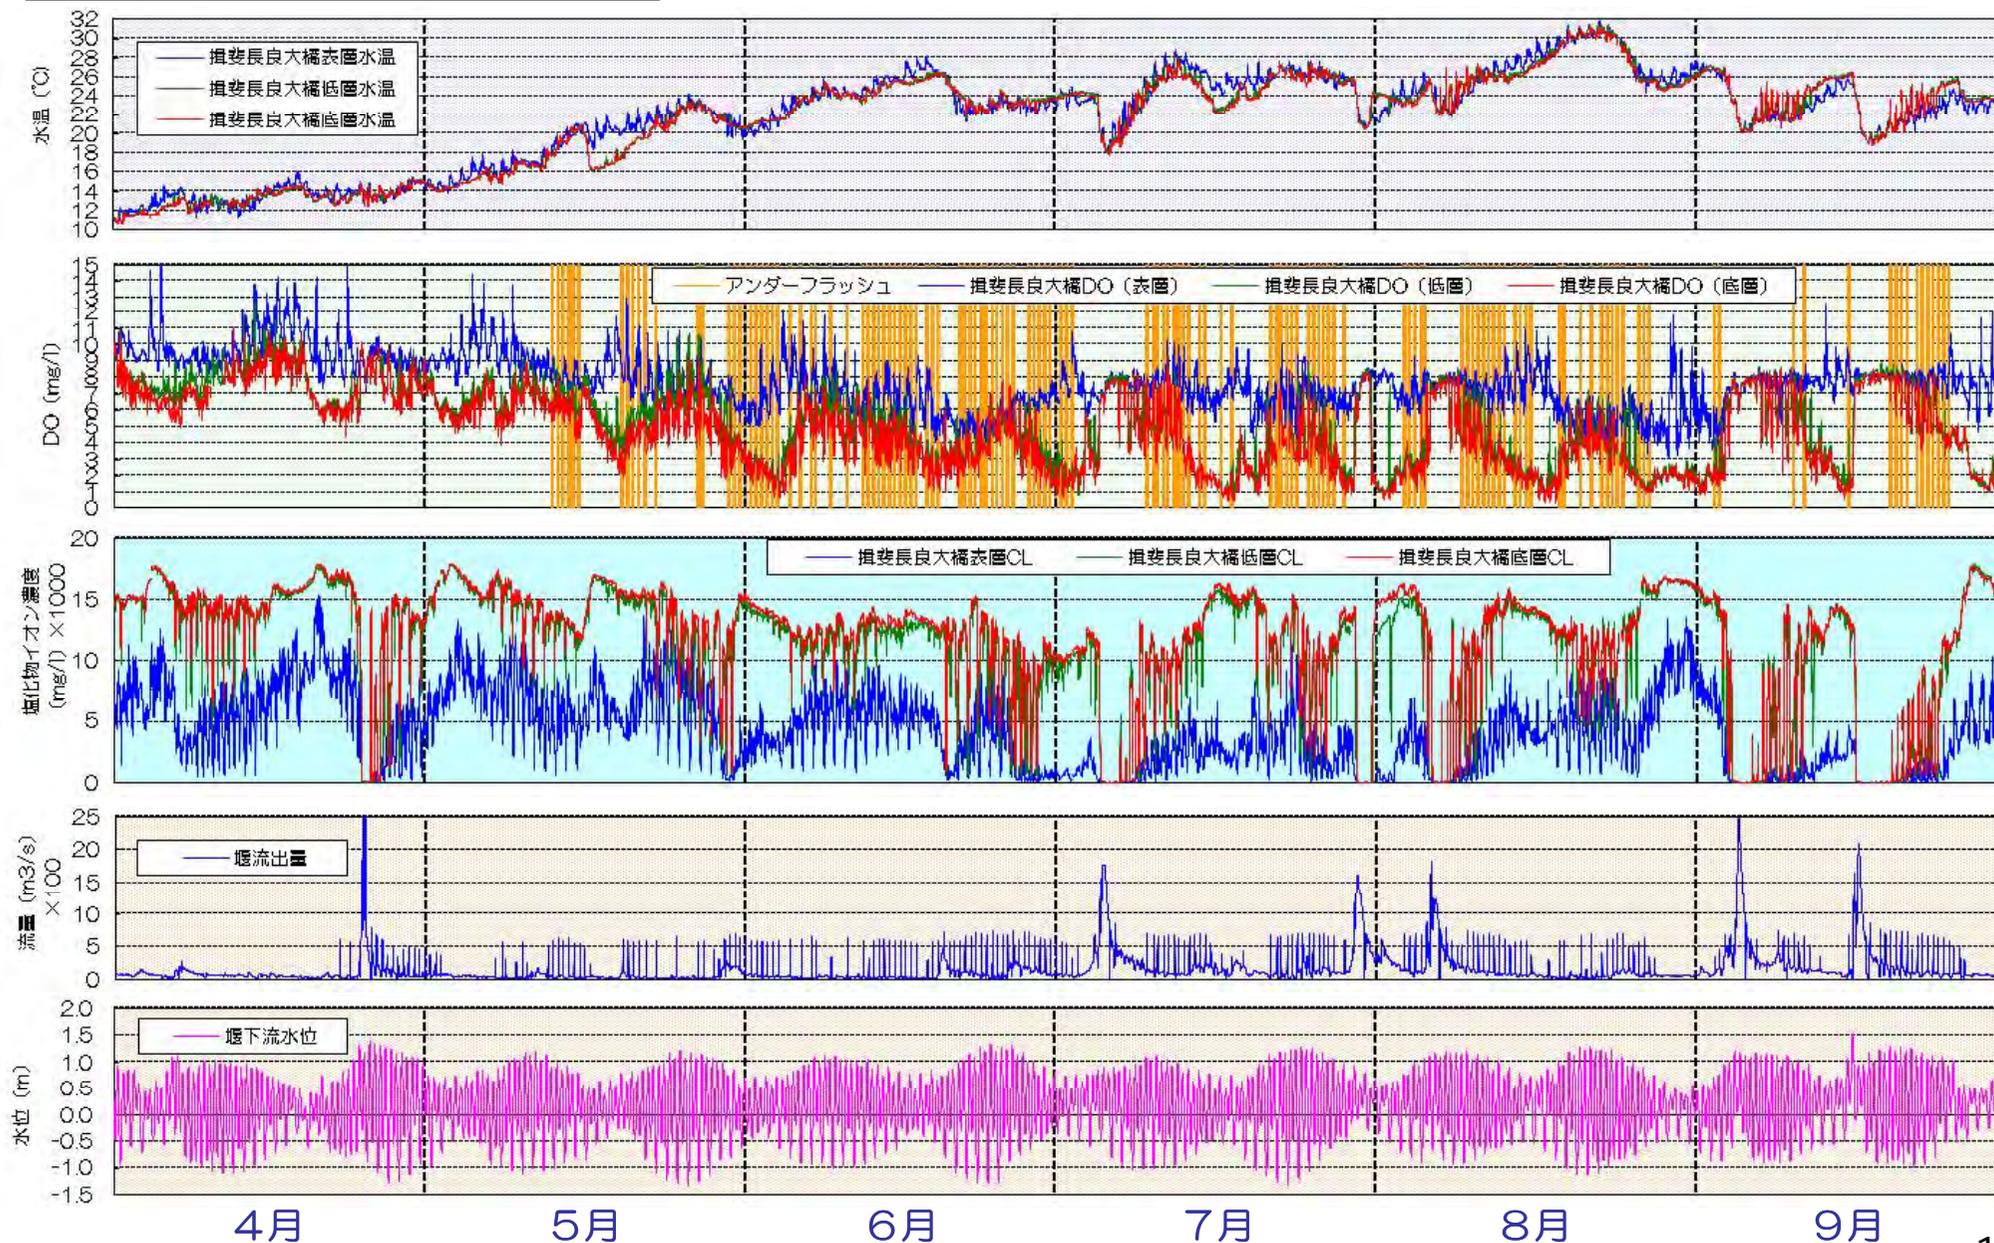
揖斐長良大橋（3.0km）

《 H25.4 ~ H25.9 》

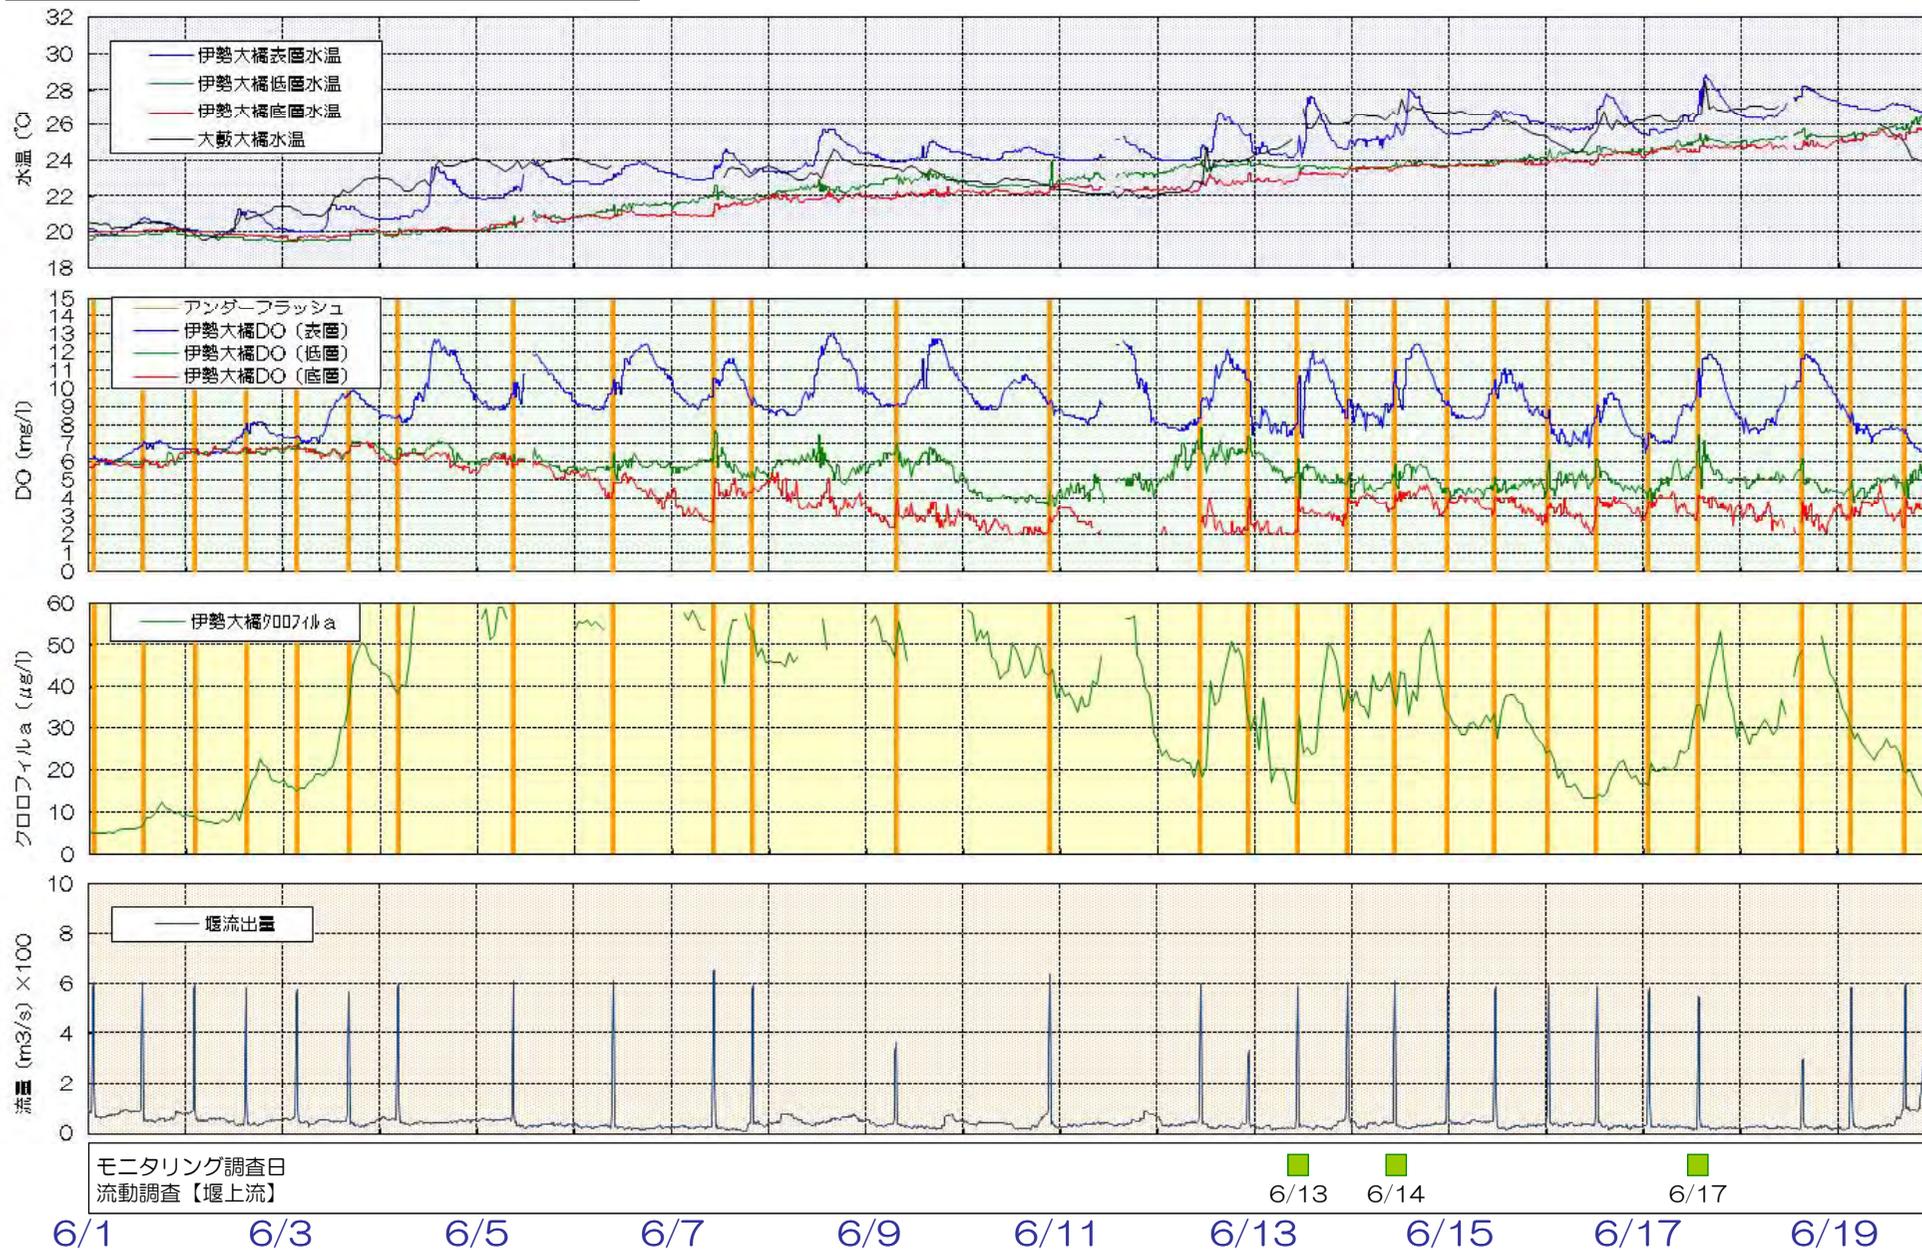
伊勢大橋（6.4km）

《 H25.6.1 ~ H25.6.20 》

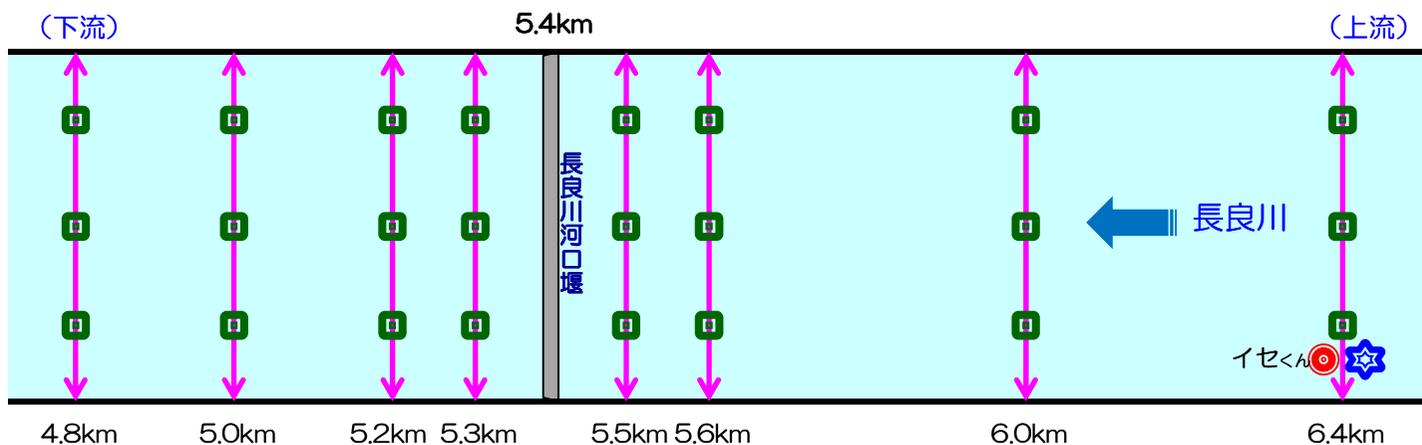
流動調査 概要図

調査項目	調査地点	調査内容
定点観測	(堰上流) 6.4km (左岸側最深部)	(流向流速観測：フラッシュ前～フラッシュ後) フラッシュ操作による河川流動状況の時系列変化を調査  (水質観測：フラッシュ前・フラッシュ後) フラッシュ操作による水温・DO等の変化を調査
横断観測	(堰上流) 5.5km, 5.6km, 6.0km, 6.4km	(流向流速観測：フラッシュ前・600m <sup>3</sup> /s増量放流時) フラッシュ操作による河川横断方向の流動状況の変化を調査
	(堰下流) 5.3km, 5.2km, 5.0km, 4.8km	(水質観測：フラッシュ前・フラッシュ後) フラッシュ操作による水温・DO・塩分濃度等の変化を調査

★ 定点観測      ↔ 横断観測 ( □ 水質観測 )

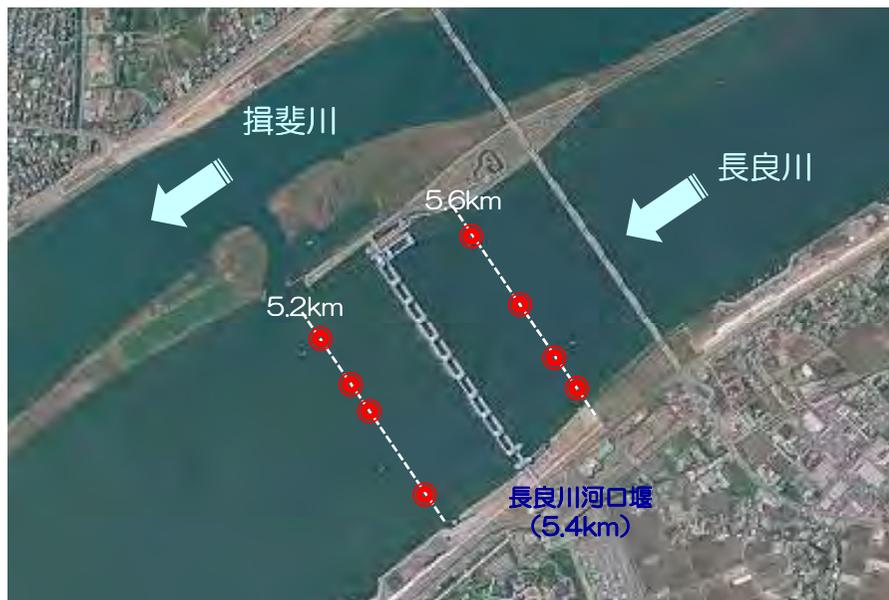
#### ①調査地点

(堰上流) 5.6km

(堰下流) 5.2km

不攪乱柱状採泥器（アクリル管、内径110mm）を船上より投下、河床土を採取し、浮泥厚を測定。

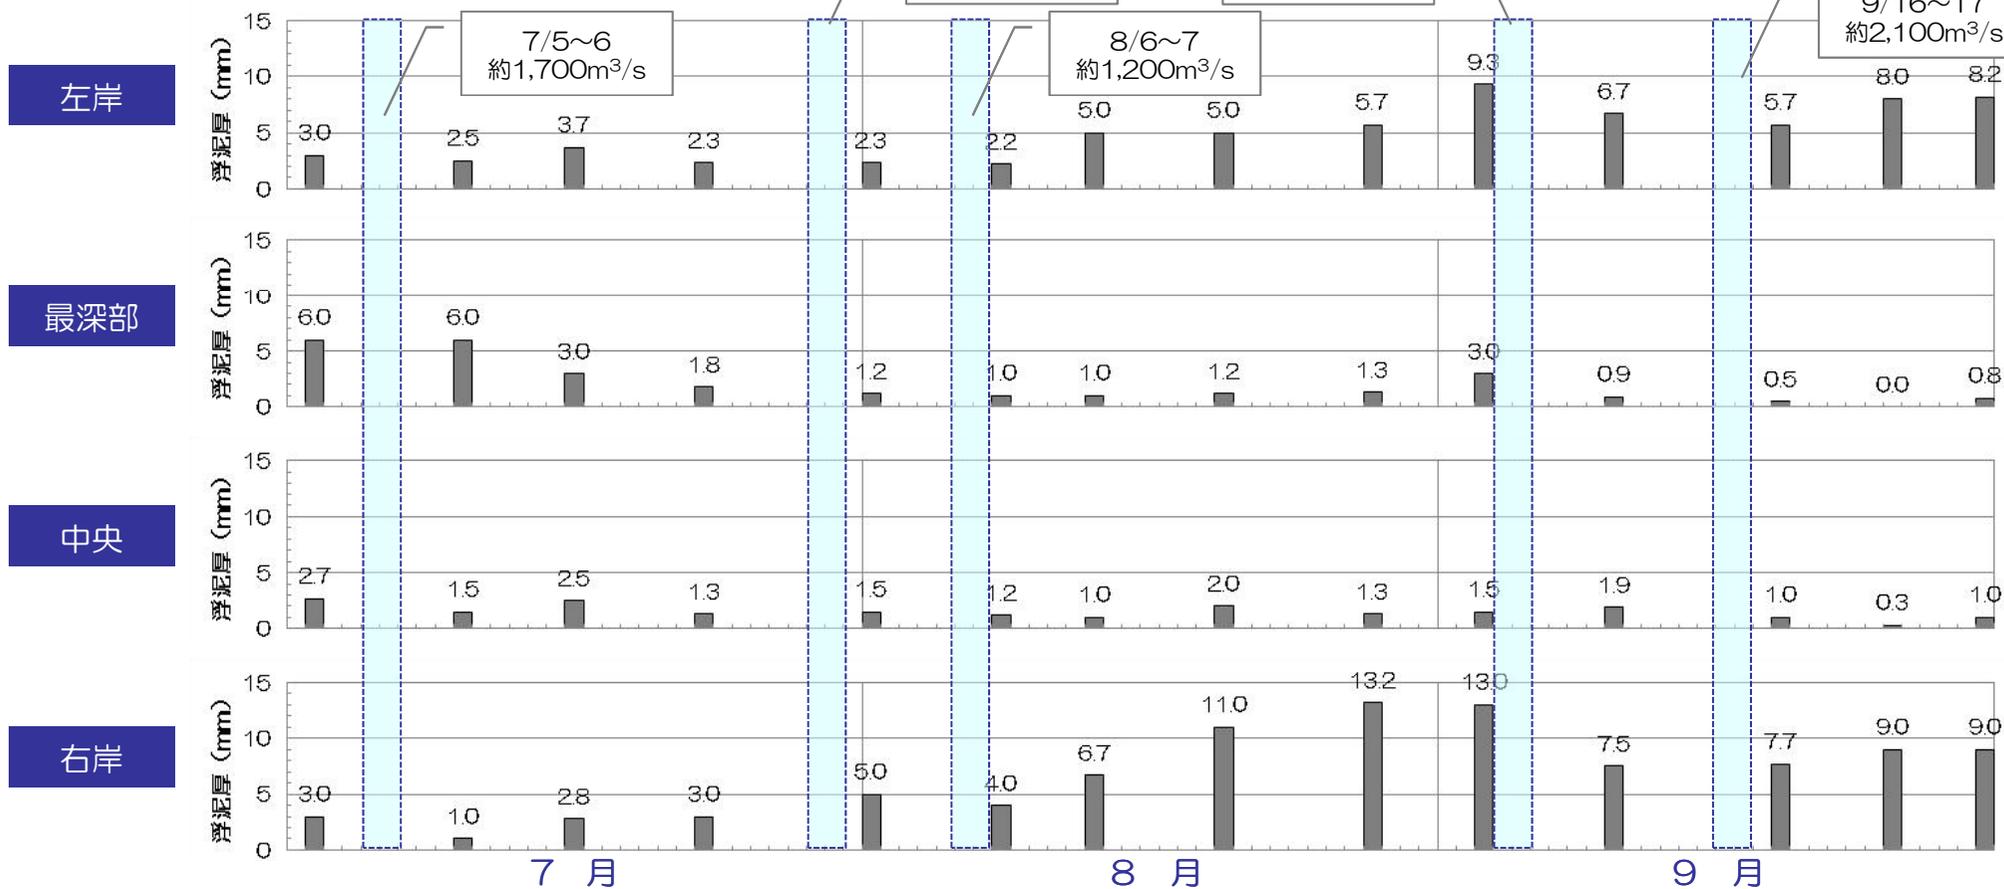
■ 浮泥厚（5.6km：堰上流200m）

■ 堰流出量（日平均・日最大）

調査項目	平成25年度までの更なる弾力的な運用とモニタリング調査などから得られた知見
水質自動監視	<p>◆アンダーフラッシュ操作により、伊勢大橋地点及び長良川大橋地点の底層DO値は、7割程度の頻度で一時的に上昇することが確認できた。（フラッシュ操作による底層DO値の低下抑制効果を確認）《H23～H25》</p> <p>◆放流パターンによるDO改善効果（頻度・改善量）は、伊勢大橋地点（堰上流1km）において、大きな差は認められなかった。《H25》</p>
流動調査	<p>◆フラッシュ操作に伴う河川流速の変化は、堰直上流から東海大橋地点（堰上流17.2km）まで、下流方向の流速増加が明瞭に認められた。また、600m<sup>3</sup>/s増量フラッシュ放流時の流速増加は、300m<sup>3</sup>/s増量時に比べ大きいことが確認できた。《H23～H24》</p> <p>◆堰上流200mまでは、全門放流パターンに比べ、左岸及び右岸放流パターンの方が、フラッシュ放流ゲートの範囲で下流方向の河川流速の増加が認められた。堰上流600mからは、放流パターン（全門・左岸・右岸）による河川流速の増加に大きな差は認められなかった。《H25》</p> <p>◆堰下流200mまでは、全門放流パターンに比べ、左岸及び右岸放流パターンの方が、フラッシュ放流ゲートの範囲で下流方向の河川流速の増加が認められた。《H25》</p> <p>◆左岸及び右岸放流パターンについては、堰下流200mまでは、フラッシュ放流ゲート以外の範囲で上流方向の流速増加が認められたが、堰下流400mからは、上流方向の流速増加は認められなかった。《H25》</p>
底質調査 (浮泥厚)	<p>◆堰上流200mでは、中央及び最深部の浮泥厚に一定の変化傾向は認められなかった。左岸及び右岸の浮泥厚は、出水から次の出水までの間に増加する傾向が見られたが、調査期間全般にわたっての増加傾向は認められなかった。また、中央及び最深部に比べ、左岸及び右岸の浮泥厚は、大きな値を示した。《H25》</p> <p>◆堰下流200mでは、左岸・中央・右岸・最深部の全地点の浮泥厚に一定の変化傾向は認められなかった。左岸及び中央に比べ、右岸及び最深部（右岸寄り）の浮泥厚は、若干、大きな値を示した。《H25》</p>

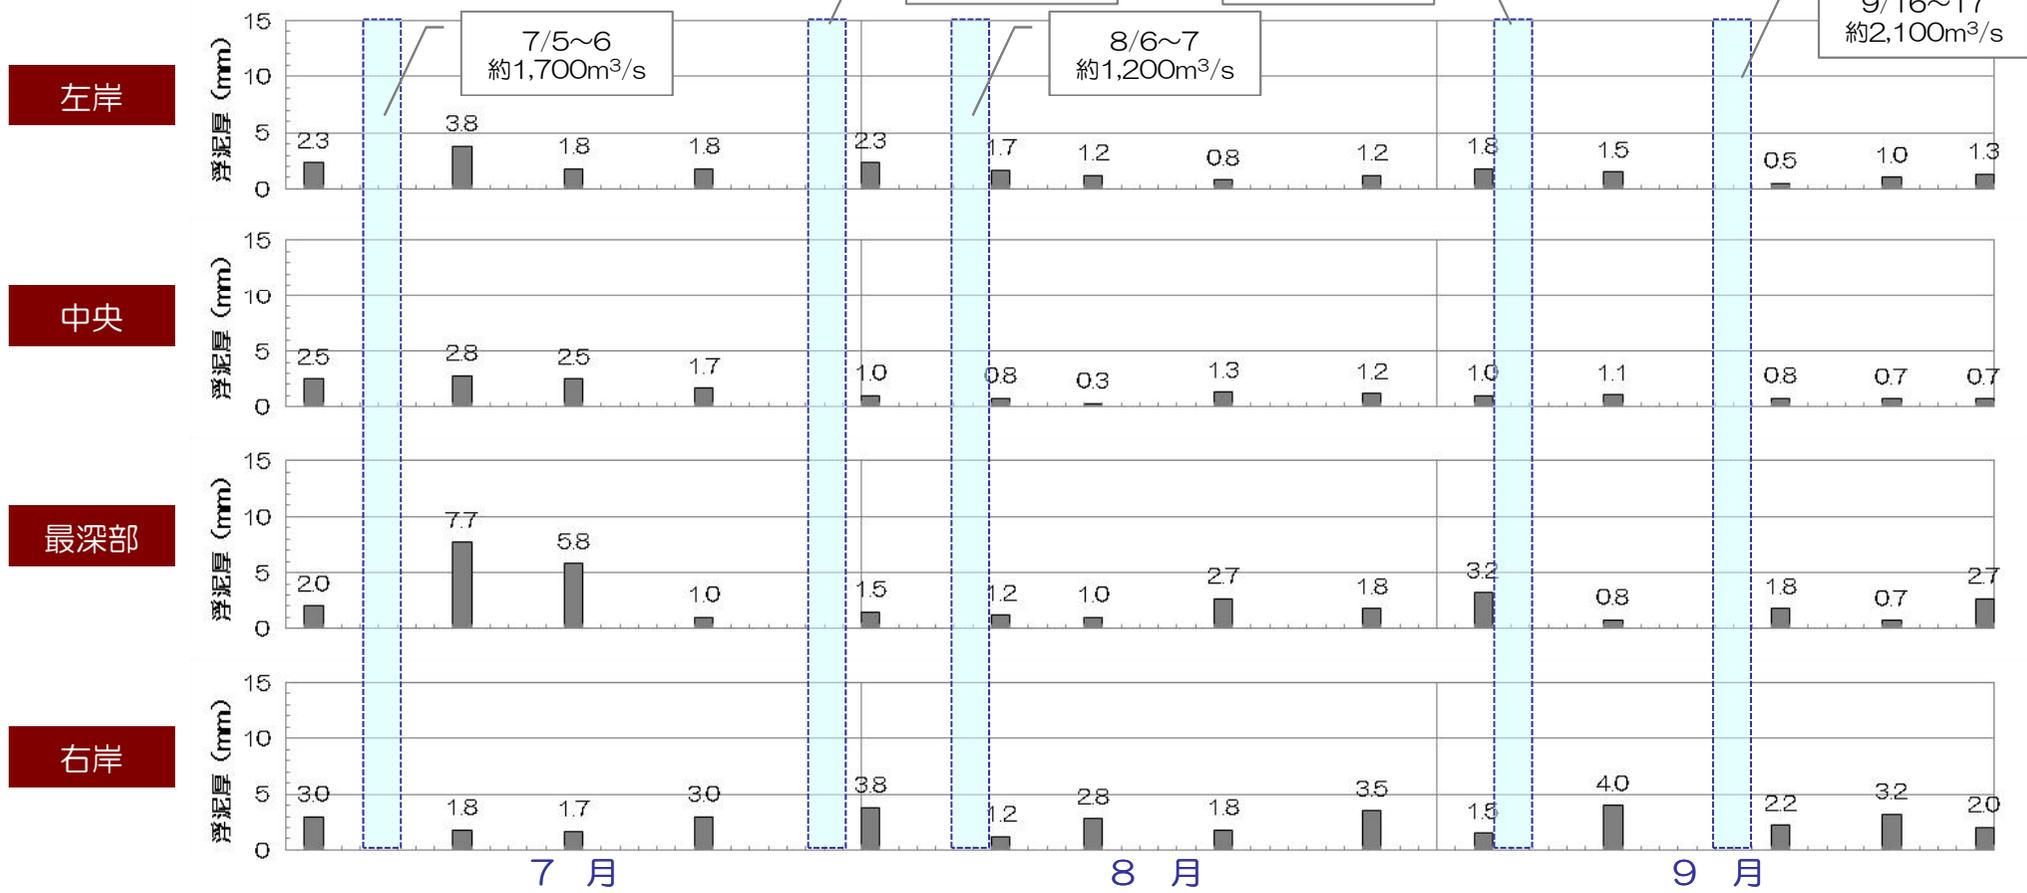
■ 浮泥厚 (5.2km : 堰下流200m)

■ 堰流出量 (日平均・日最大)

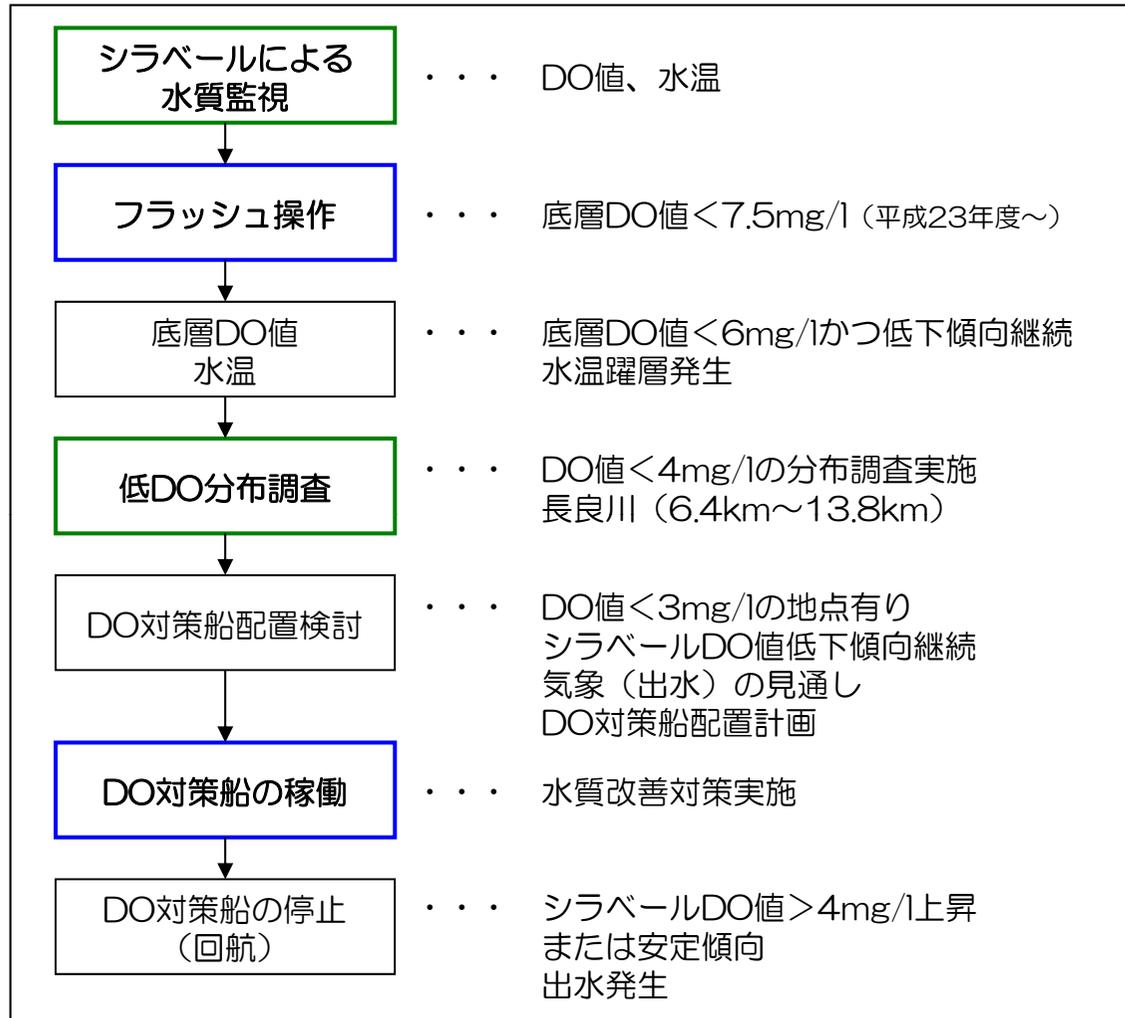
図 長良川におけるDO改善対策

フラッシュ操作は、伊勢大橋の水質自動監視装置（シラベール）の底層DO値が7.5mg/lを下回る場合に実施する。その後、伊勢大橋等の水質自動監視装置の底層DO値が6mg/lを下回り、かつ、低下傾向が継続している場合等には、水質特別調査（DO調査）を実施し、底層DO値が4mg/lを下回る地点を把握する。底層DO値が3mg/lを下回る地点がある場合には、今後の予測（DO低下傾向、気象・出水など）を踏まえ、DO対策船を配置・稼働している。
