# 第6回 長良川河口堰の更なる弾力的な運用に 関するモニタリング部会 資料（案）

平成25年12月 2日

国土交通省中部地方整備局  
独立行政法人水資源機構中部支社

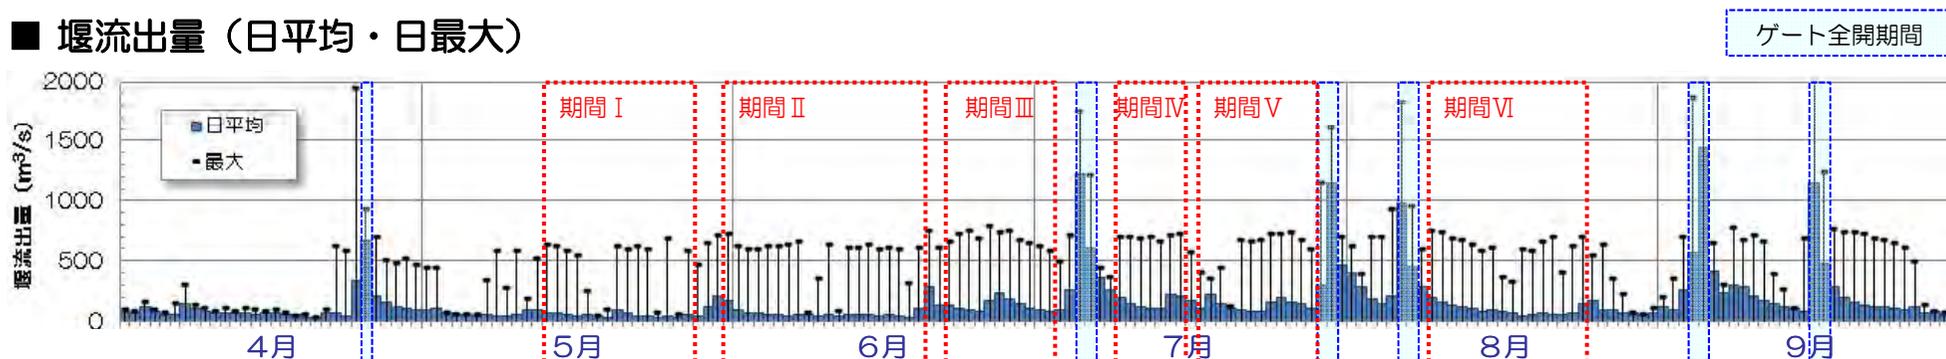
### ■ 堰流出量（日平均・日最大）

フラッシュ操作期間（H25）		調節ゲート流出総量	オーバーフロー放流総量	アンダーフラッシュ放流総量
期間Ⅰ	5/13～5/27（15日間）	43.4百万m <sup>3</sup>	30.7百万m <sup>3</sup> （71%）	12.7百万m <sup>3</sup> （29%）
期間Ⅱ	5/31～6/19（20日間）	79.3百万m <sup>3</sup>	53.6百万m <sup>3</sup> （68%）	25.6百万m <sup>3</sup> （32%）
期間Ⅲ	6/22～7/ 2（11日間）	105.8百万m <sup>3</sup>	86.6百万m <sup>3</sup> （82%）	19.2百万m <sup>3</sup> （18%）
期間Ⅳ	7/ 9～7/15（ 7日間）	84.3百万m <sup>3</sup>	72.7百万m <sup>3</sup> （86%）	11.6百万m <sup>3</sup> （14%）
期間Ⅴ	7/17～7/28（12日間）	122.4百万m <sup>3</sup>	107.5百万m <sup>3</sup> （88%）	14.9百万m <sup>3</sup> （12%）
期間Ⅵ	8/ 9～8/24（16日間）	109.7百万m <sup>3</sup>	88.5百万m <sup>3</sup> （81%）	21.2百万m <sup>3</sup> （19%）

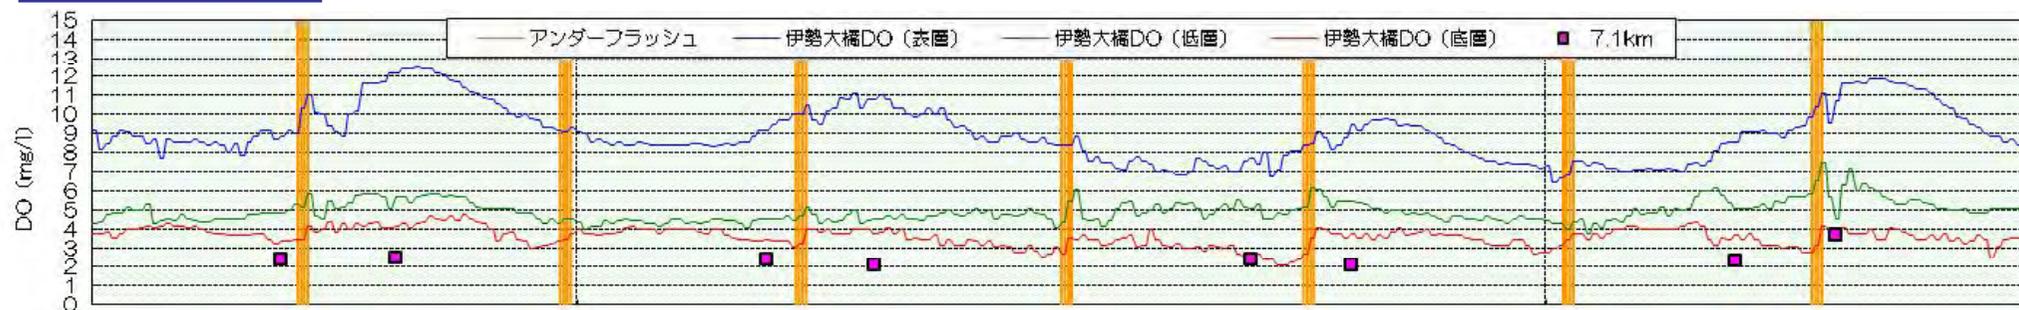
7.1km中央

### 4. フラッシュ操作における深掘箇所でのDOの状況について

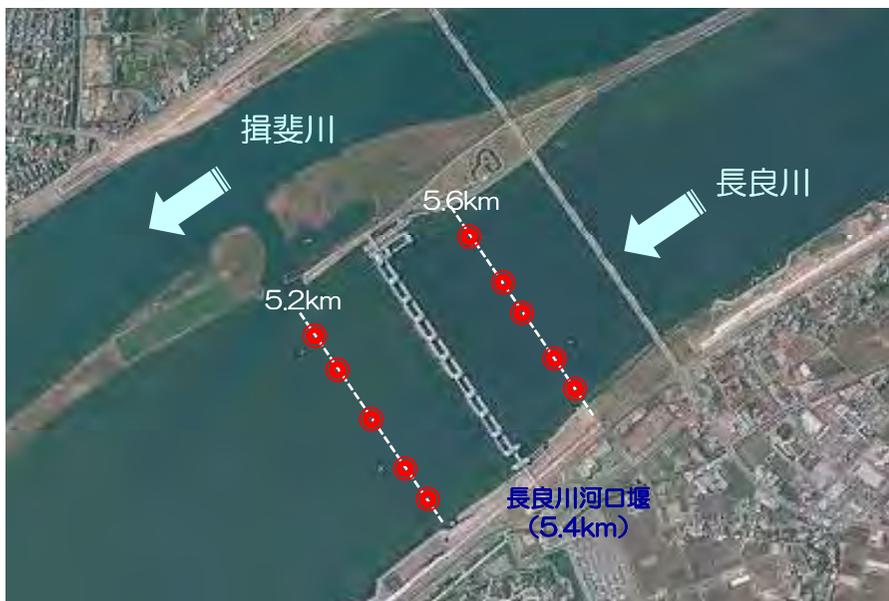
### ①調査地点

エクマンバージ採泥器 (採泥面積15cm×15cm) を船上より投下、河床土を採取し、ORP計 (酸化還元電位計) により、採取した試料の酸化還元電位を測定。

(堰上流) 5.6km

(堰下流) 5.2km

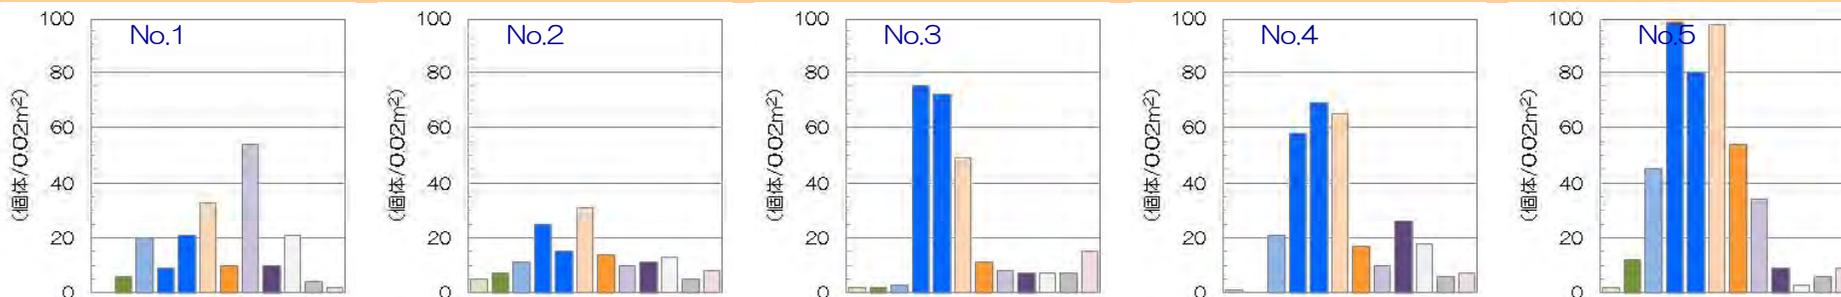
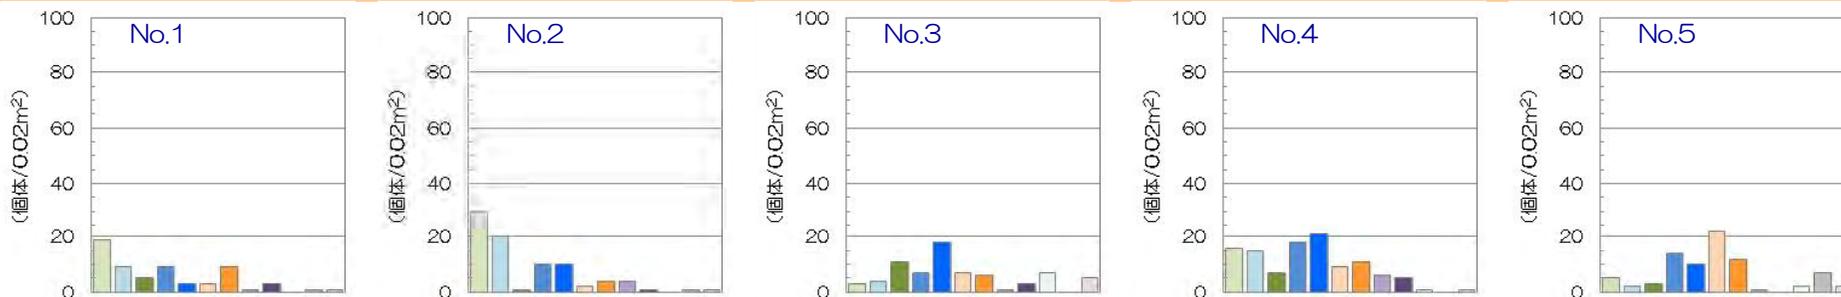
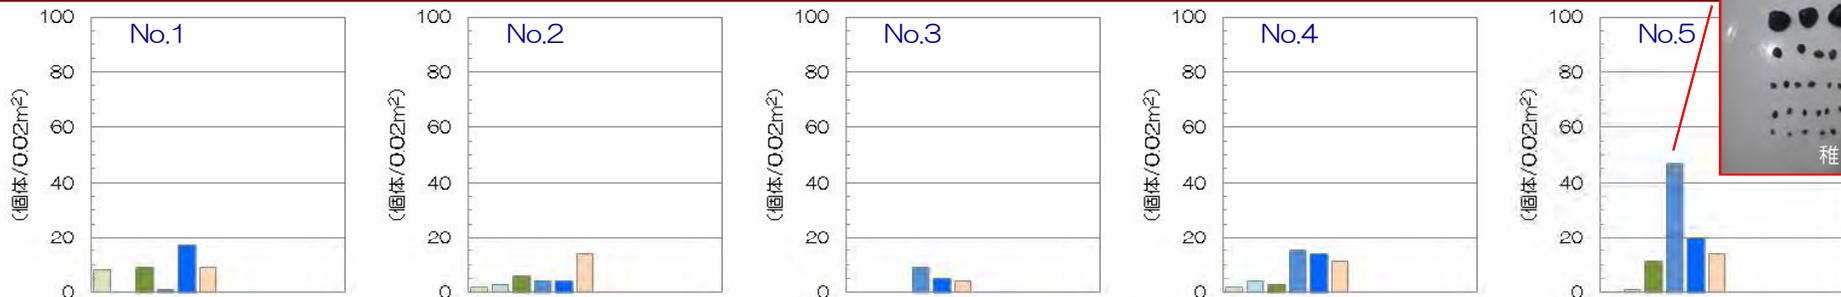
■ シジミ個体数 (5.2km : 堰下流200m)

※1 エクマンバージ採泥器 (15cm×15cm≒0.02m<sup>2</sup>) 1回当りの確認個体数。

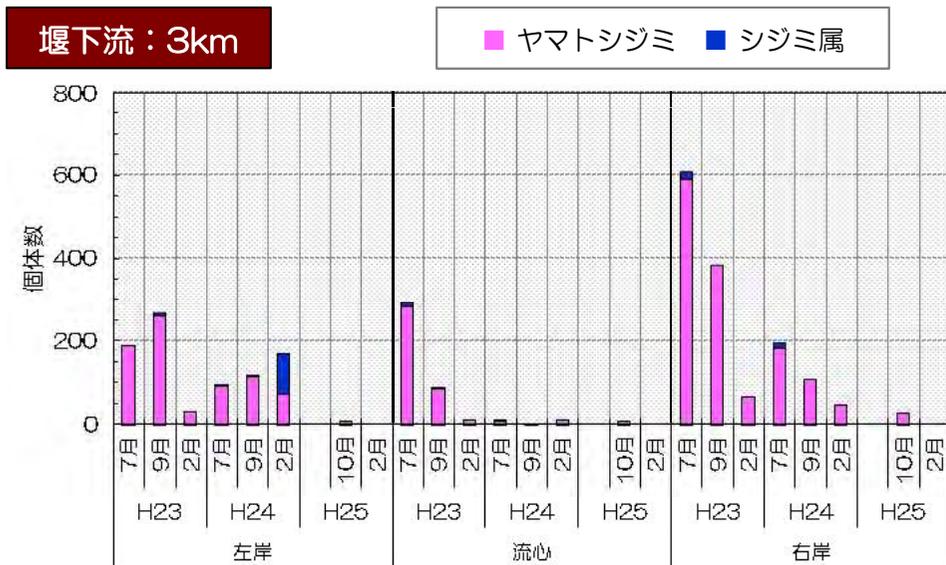
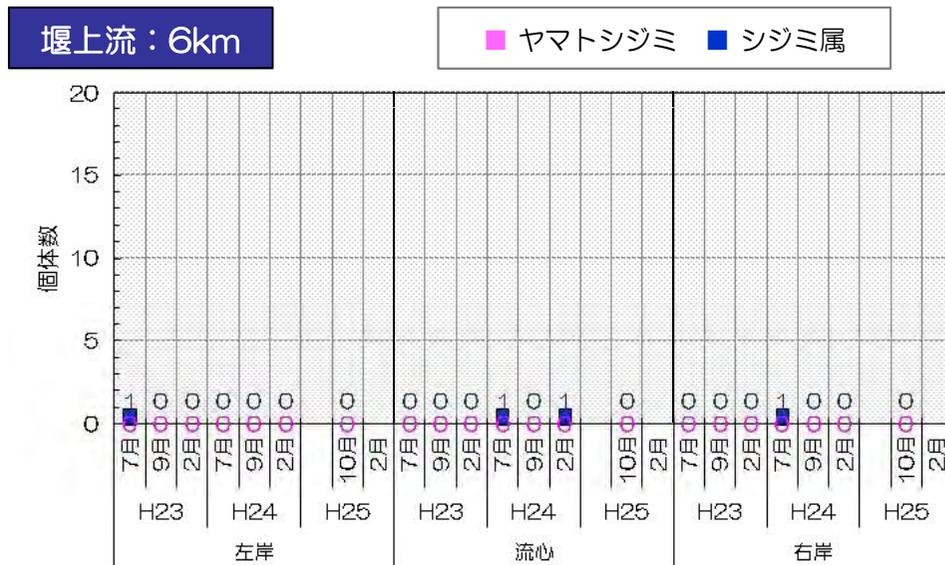
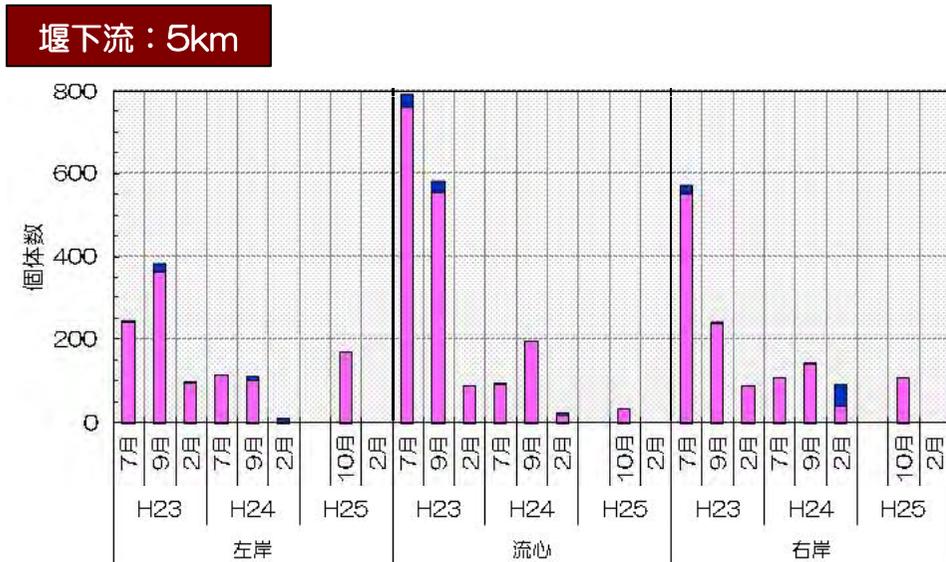
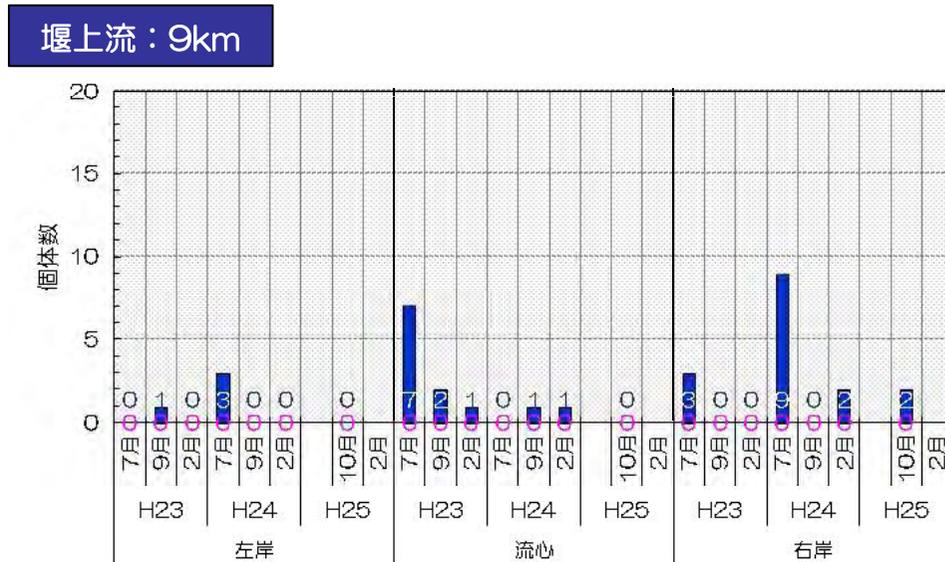
## ヤマトシジミとシジミ属の確認個体数（採泥面積0.25m<sup>2</sup>当り）

※1 スミス・マッキンタイヤ型採泥器により採泥、0.5mm目合いのふるいにより採集。

※2 シジミ属には幼貝を含む。

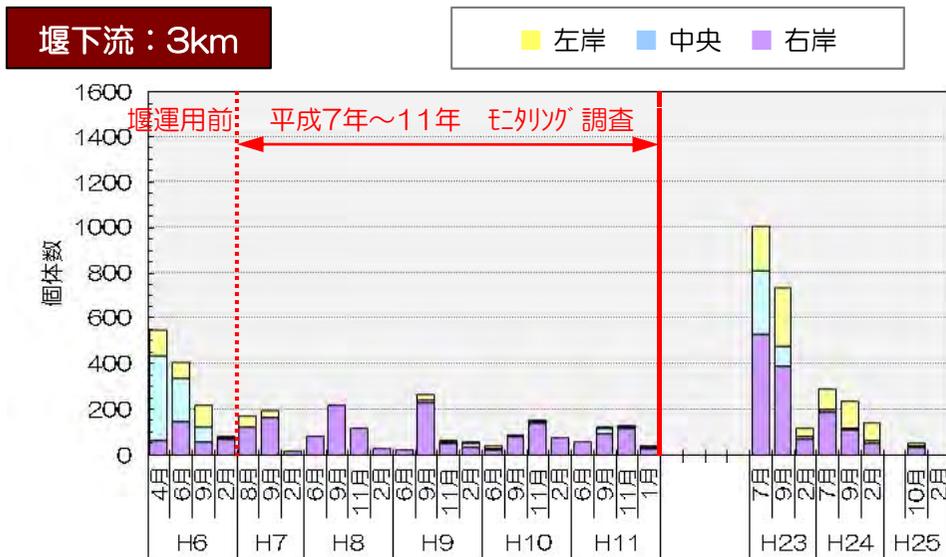
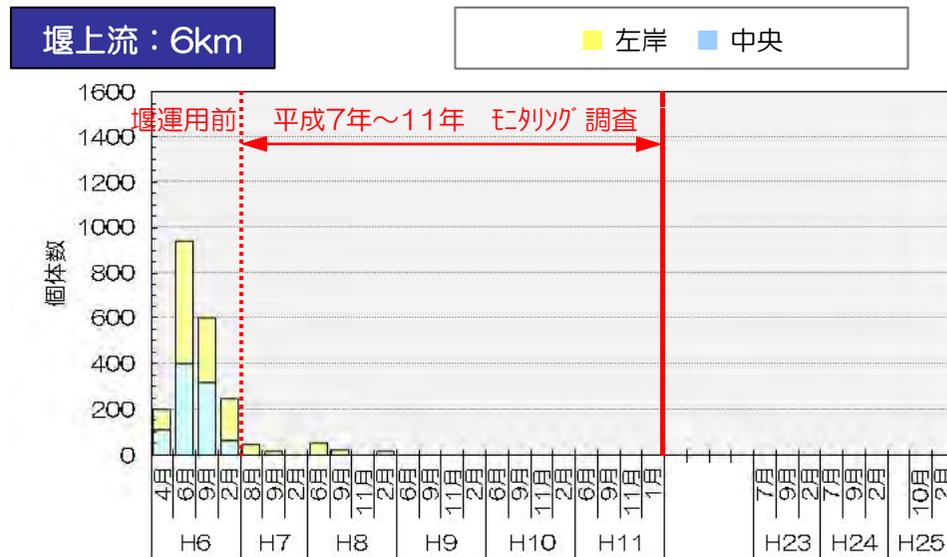
## ヤマトシジミの確認個体数（採泥面積0.25m<sup>2</sup>当り）

※1 平成6～11年度の調査結果は「長良川河口堰モニタリング調査」による。

※2 ふるいの目合い：H6（5mm）、H7～11（2mm）、H23～25（0.5mm：底生動物調査）を使用。
