# 第7回 長良川河口堰の更なる弾力的な運用に 関するモニタリング部会 資料（案）

平成29年1月23日

国土交通省中部地方整備局整備局  
独立行政法人水資源機構中部支社

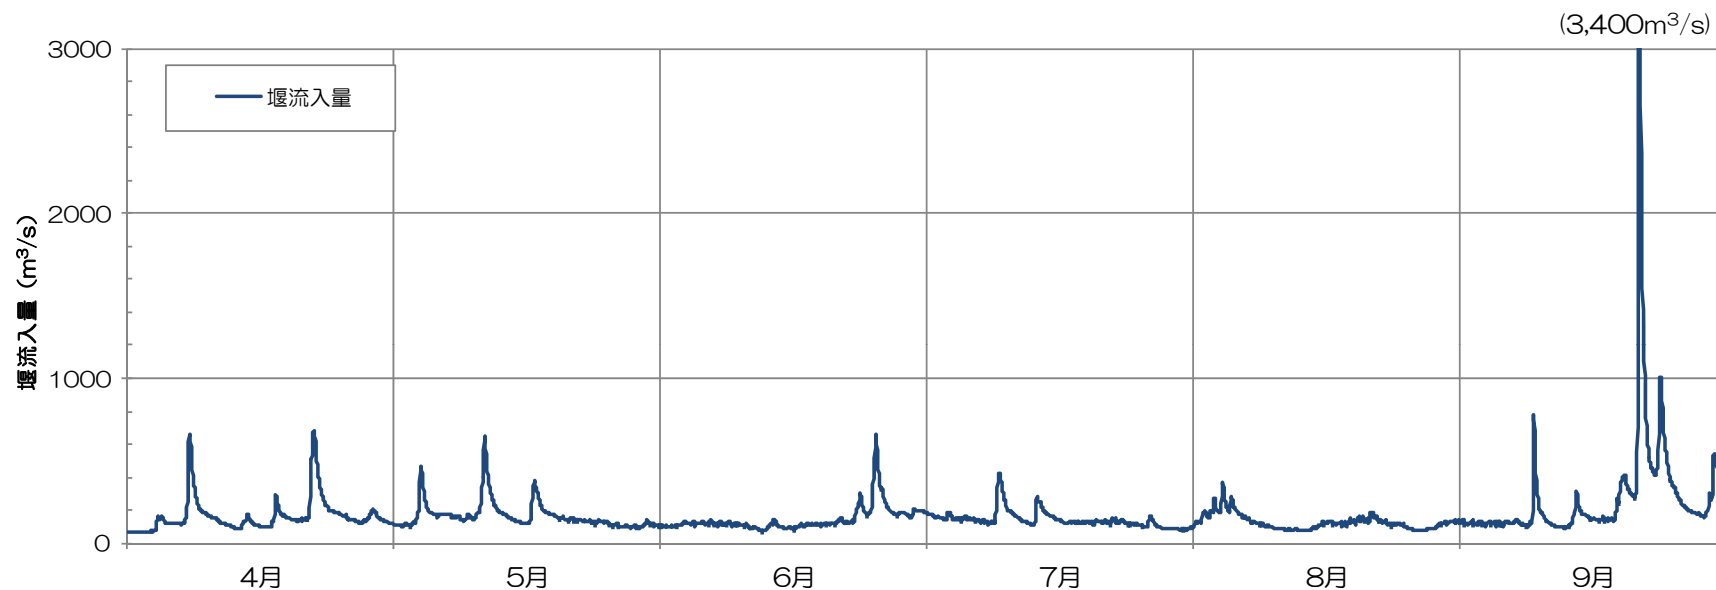
- アンダーフラッシュ操作を126回、オーバーフラッシュ操作を3回実施。

平常時操作	[Blue bar representing normal operation]					
洪水時全開操作	2回					
フラッシュ操作	オーバーフロー	3回				
	アンダーフロー	126回

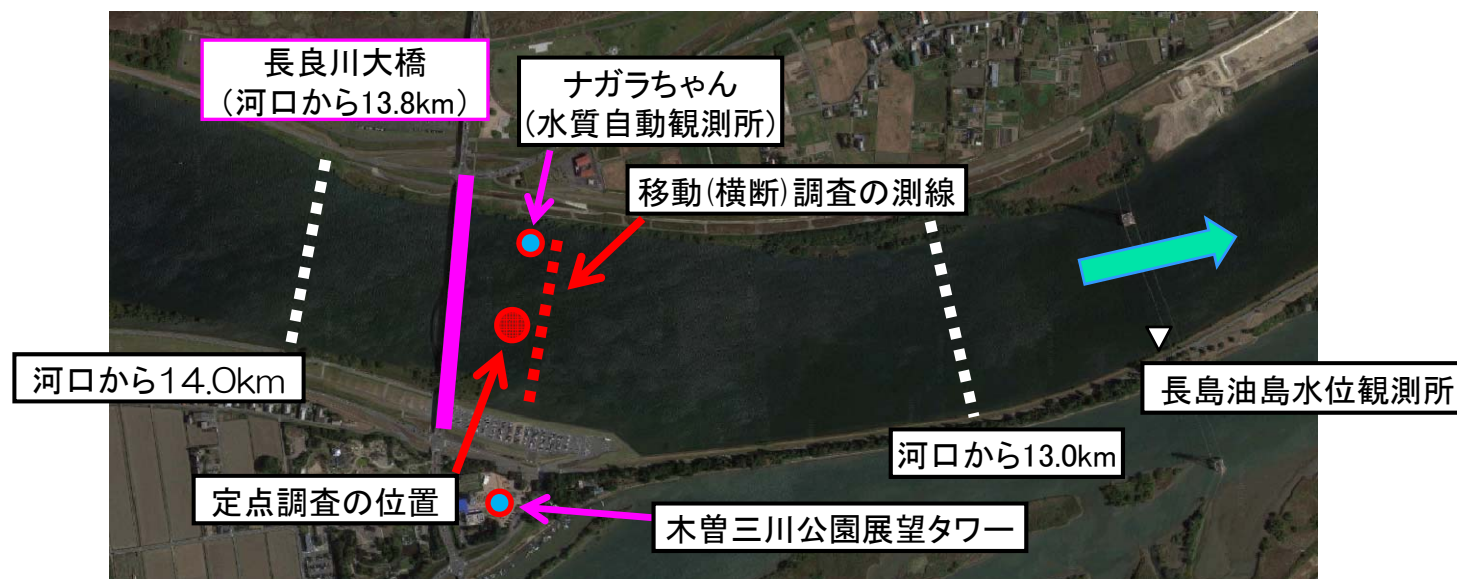
◆ナガラちゃん（13.6km）付近の水塊の動きが、濁筋と浅瀬で同じか、UF操作の前中後に横断方向の計測を予備的に行い、観測地点の選定を行うこととした。

調査項目	調査手法	調査時間	調査地点
移動(横断)調査	ADCP計による流向・流速観測 (横断方向の分布確認)	<ul style="list-style-type: none"> <li>UF操作開始30分前</li> <li>UF操作開始20分後</li> <li>UF操作終了30,60,120,180,240分後</li> </ul>	13.6km測線 (ナガラちゃん～展望タワーを結ぶライン)
定点調査	ADCP計による流向・流動観測	UF操作開始30分前～UF操作終了4時間後まで連続観測	13.6km測線の最深部

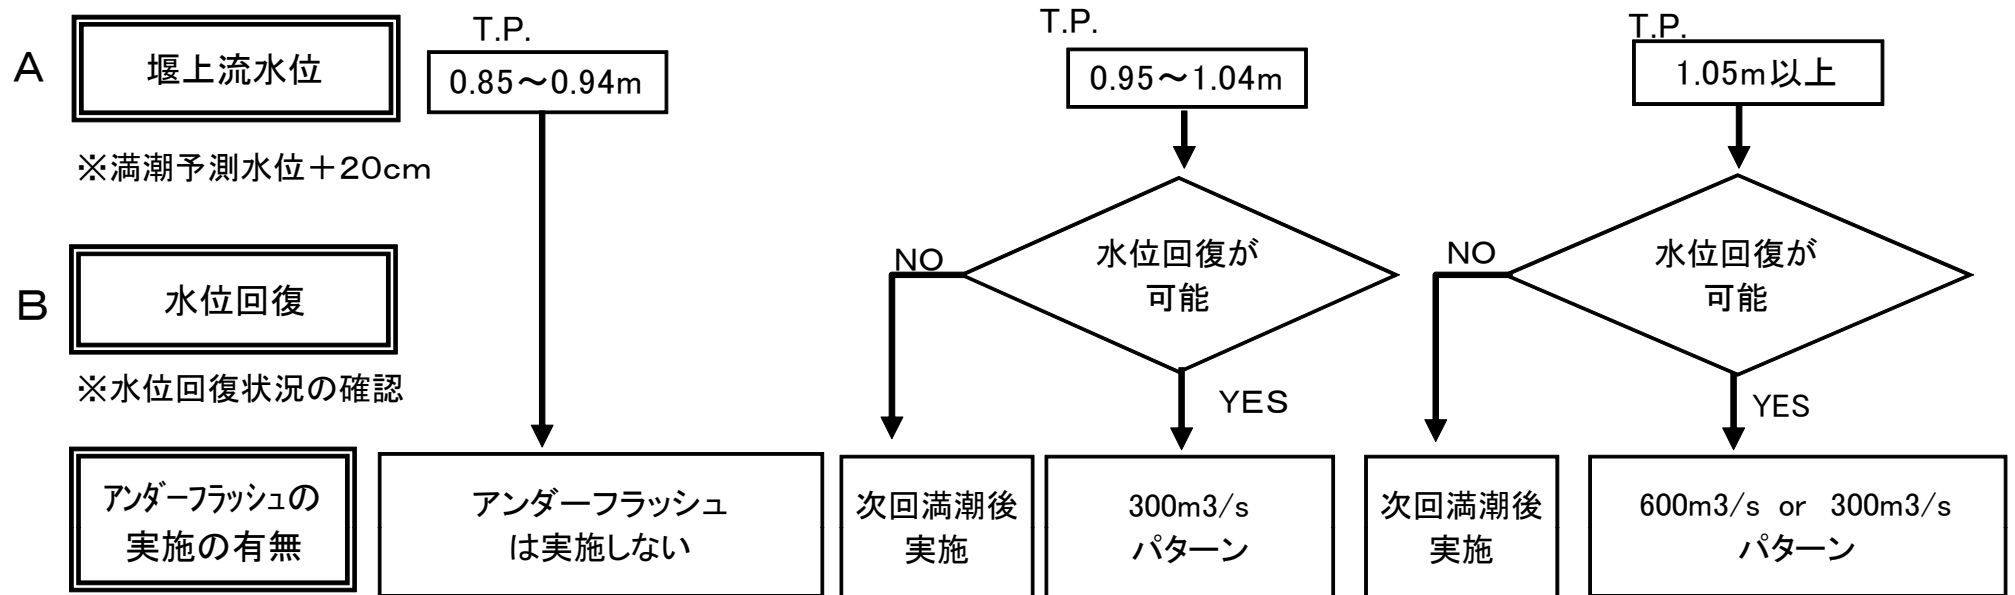
### アンダーフラッシュの操作判断

オーバーフローによる  
越流水深10cm
