**令和元年度
中部地方ダム等管理フォローアップ委員会**

**小渋ダム 定期報告書
【概要版】**

令和元年 12月

国土交通省 中部地方整備局

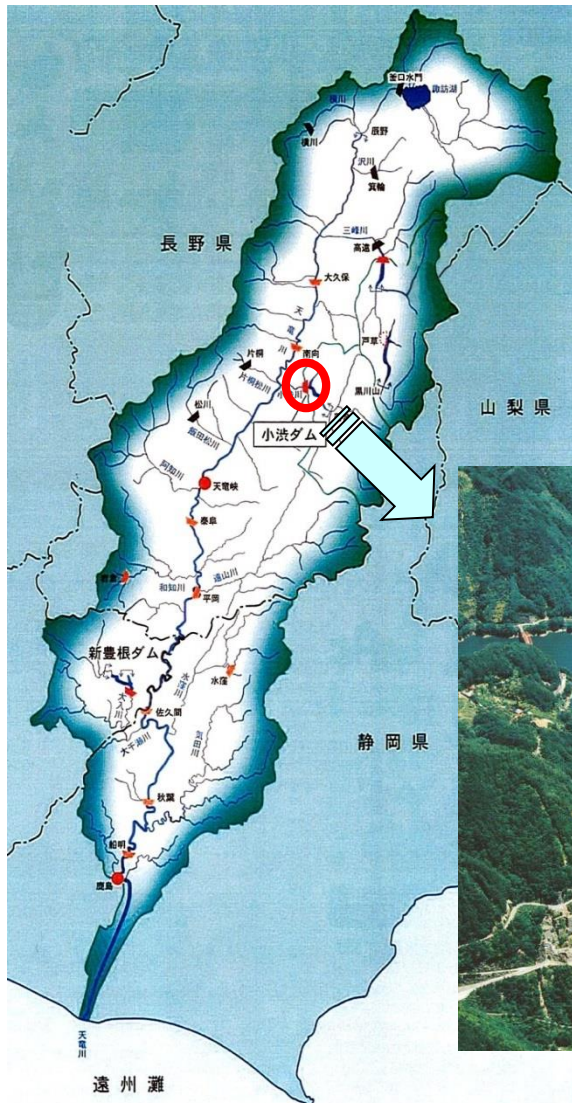
小渋ダム

型式：アーチ式コンクリートダム

堤高 105.0m(ダム天端標高EL.620.0m)

堤頂長 293.3m

流域面積 288.0km²

湛水面積 1.67km²

総貯水量 58,000千m³

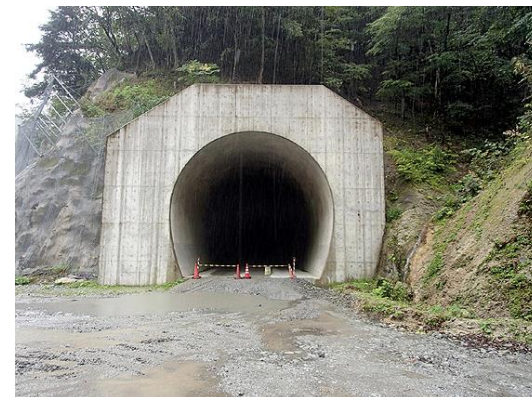
土砂バイパストンネル吐口

- 管理開始後、ダム周辺の利用者の安全対策と河川敷地の適正な管理のため、環境整備事業を昭和52年度から西地区に着手し、昭和58年度の桑原地区の整備で完了している。
- 小渋ダム及び生田堰堤の取水により生じていた無水区間(6.8km)に対し、「川の流れの回復」、「水棲生物の生息環境の改善」、「レクリエーション・教育の場の提供」を目的とした、維持流量の確保などの水環境改善事業を平成7年度より着手し、平成12年4月に完成している。
- 小渋ダムに新たに土砂バイパス施設を整備し、貯水池への土砂流入を抑制するとともに、ダム地点における土砂移動の連続性を確保するために、直轄堰堤改良事業として、土砂バイパストンネル設置等の事業に平成12年度より着手し、平成25年9月には土砂バイパストンネル本体が完成している。その後平成28年9月より試験運用を開始した。

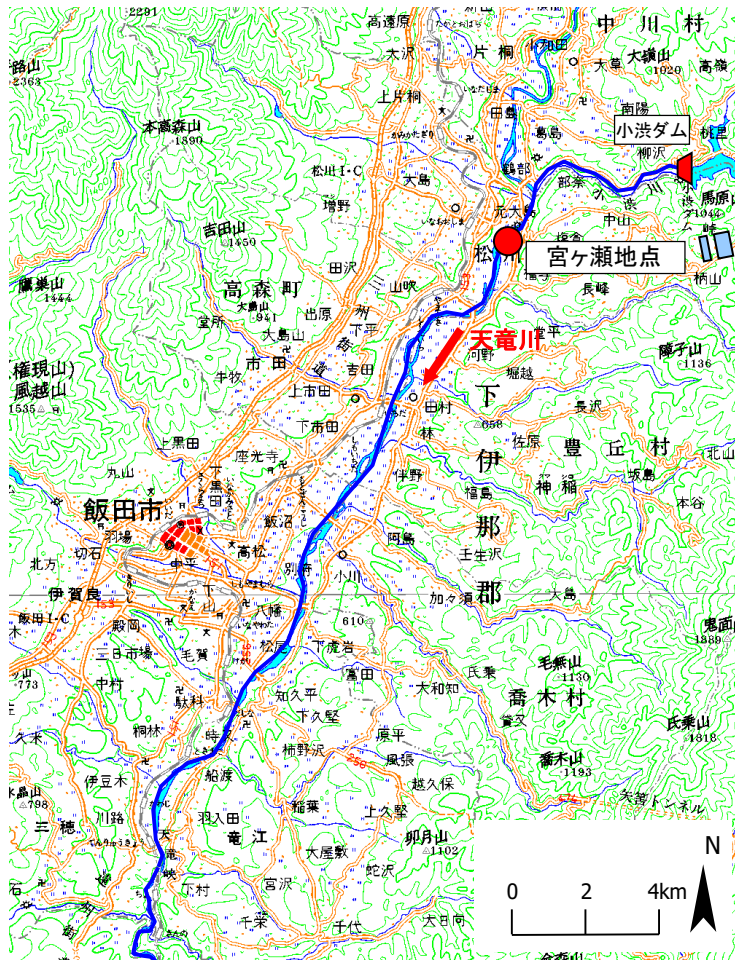
- 防災操作実績を基に、ダムの有無による防災操作の効果を推定した。
- 流量・水位の低減効果は、天竜川本川の宮ヶ瀬地点で評価した。

- 宮ヶ瀬地点：小渋ダム下流約6km
流量低減効果・水位低減効果に
関する評価地点。

- 平成30年9月4日洪水の小渋ダムによる流量低減効果は $330\text{m}^3/\text{s}$ 、水位低減効果は 30cm であった。

- 平成28年5月11日洪水の小渋ダムによる流量低減効果は $222\text{m}^3/\text{s}$ 、水位低減効果は 49cm であった。

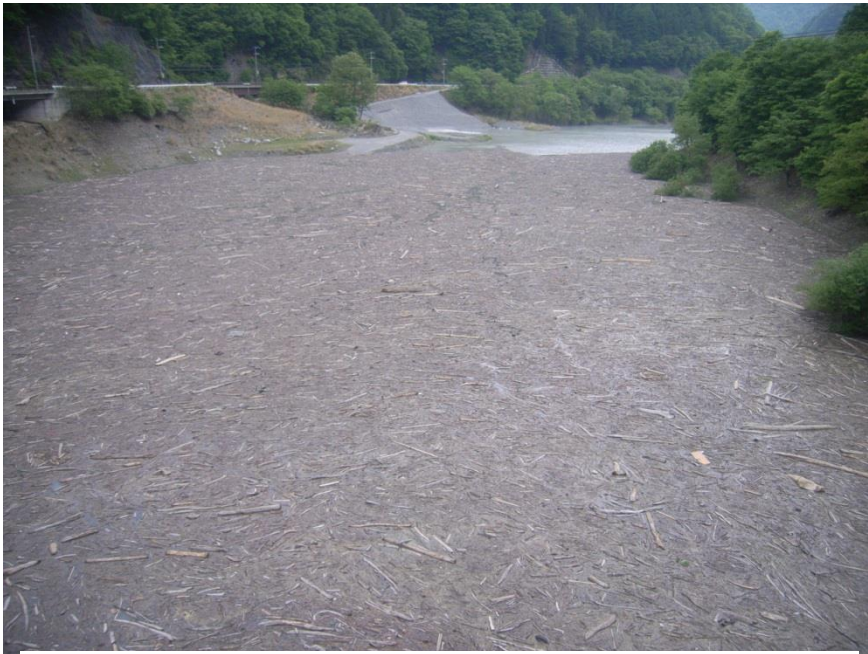
捕捉された流木の状況

- 小渋ダムは出水の度に相当量の流木を捕捉し、下流河道への流木流出による洪水被害(橋梁部での閉塞による氾濫被害や橋梁流出)を防除している。
- 小渋ダムに捕捉された流木の一部は集積場所に集め、近隣住民に無償で提供し、コスト縮減を果たしている。

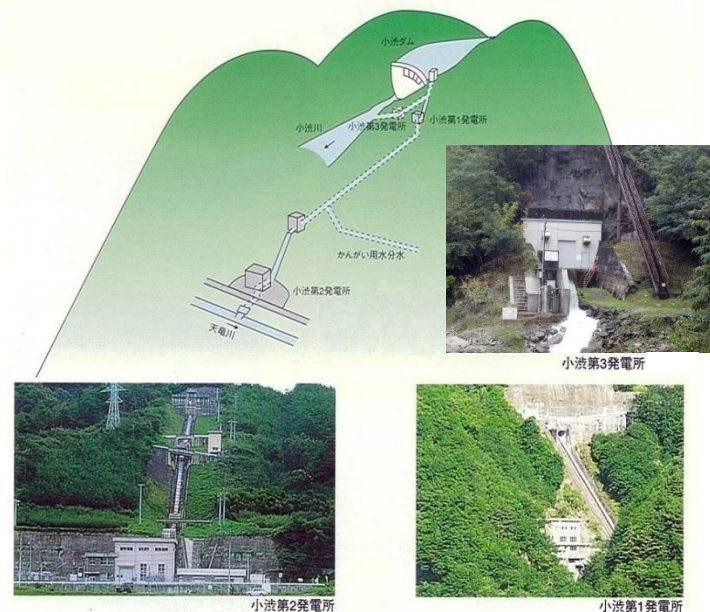
発電所概要

- 灌漑:
最大1,800千 m^3 の容量を利用して小渋ダムから小渋川合流点下流の天竜川左岸一帯、松川町、豊丘村、喬木村、飯田市下久堅の農耕地899haへ灌漑用水の供給を行っている。
- 発電:
小渋第1発電所で最大出力3,000kW、小渋第2発電所で最大出力6,500kW、小渋第3発電所で最大出力550kWの発電を行っている。平成26～30年の平均年間発生電力量は41,924MWhだった。

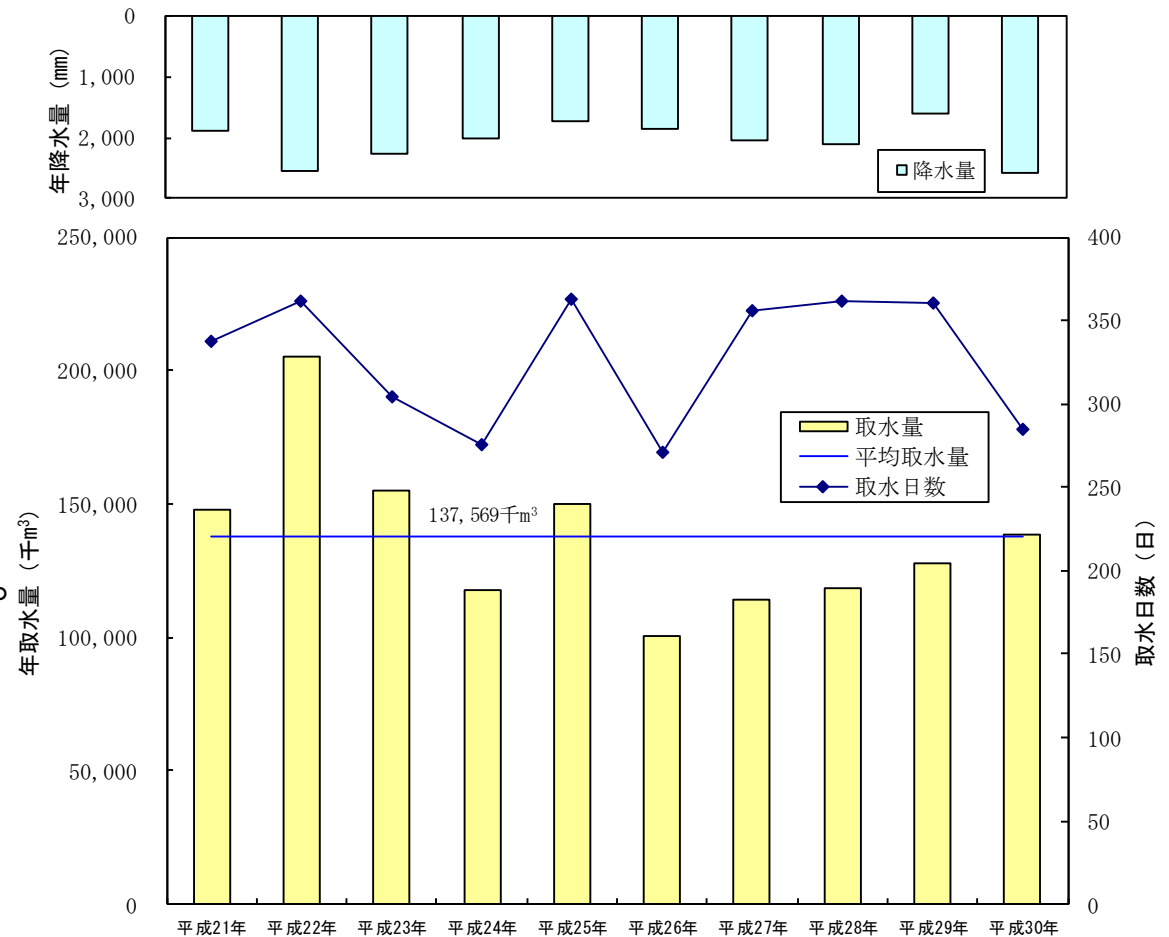
発電取水実績

- 至近10ヶ年(平成26年～平成30年)において、発電のために取水された水量は年平均137,569千 m^3 であった。
- 小渋第1発電所は最大出力3,000kW、小渋第2発電所は最大出力6,500kW、小渋第3発電所で最大出力550kWの発電を行っている。

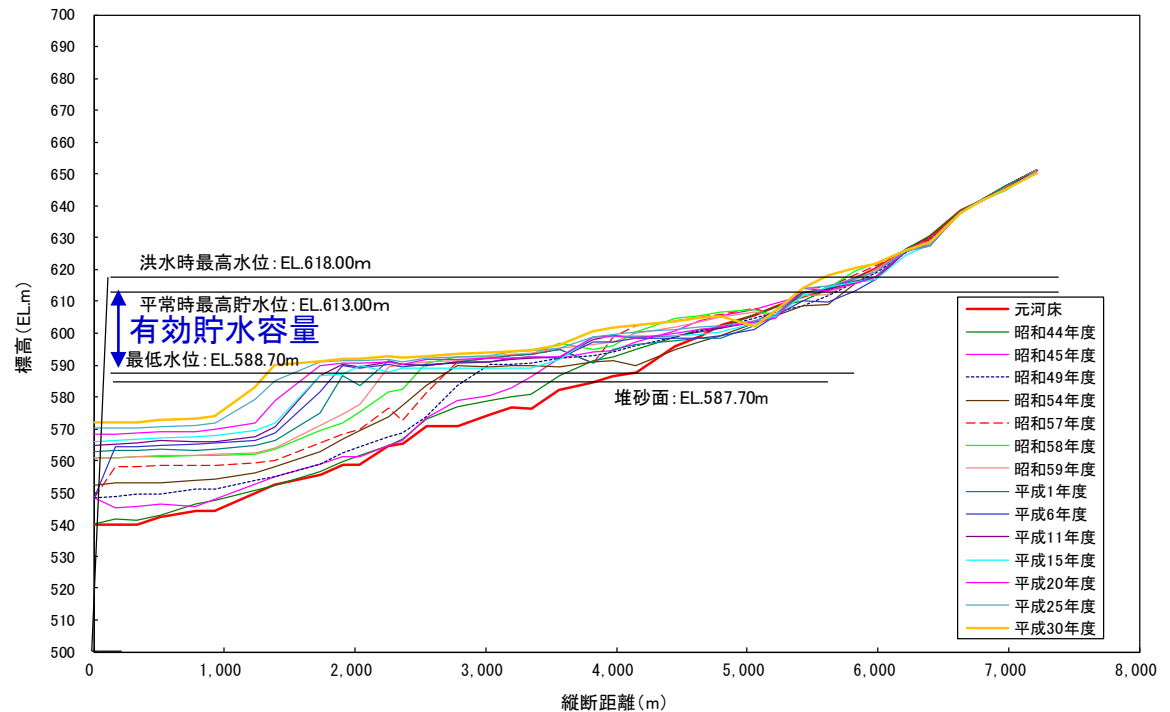
小渋ダム最深河床高の推移

- 近5ヶ年は堆砂容量内の堆砂は引き続き進行しているものの有効貯水容量内における堆砂はある程度抑制されている。

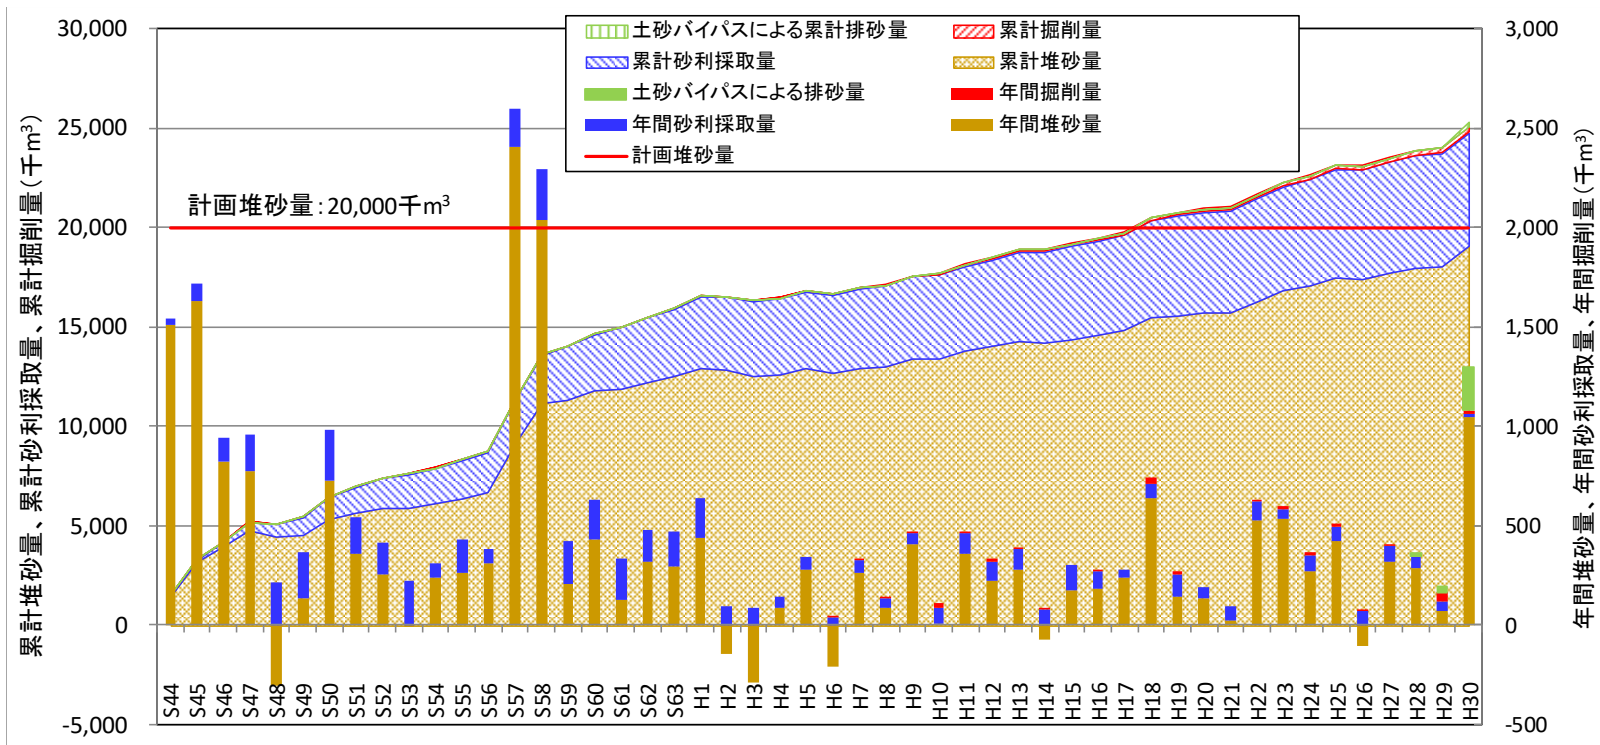
堆砂量と掘削土砂量の推移

- ① 小渋ダムでは、堆砂対策として貯砂ダムを3箇所設置するとともに、砂利採取及び土砂排除を実施している。
- ② 平成30年度は、32千 m^3 、これまでに5,976千 m^3 の土砂を掘削している。
- ③ 堆砂量は、S45年度、S57年度に急激な増加がみられるが、その他の期間は緩やかな増加で推移しており、土砂掘削が堆砂の進行を抑止している。

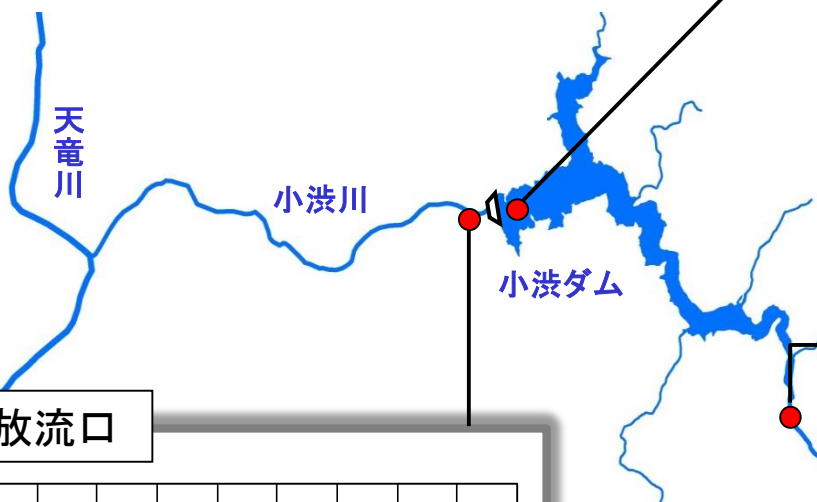
■ 貯水池

年平均値は環境基準値のpH6.5~8.5の範囲内にあり、環境基準を達成している。

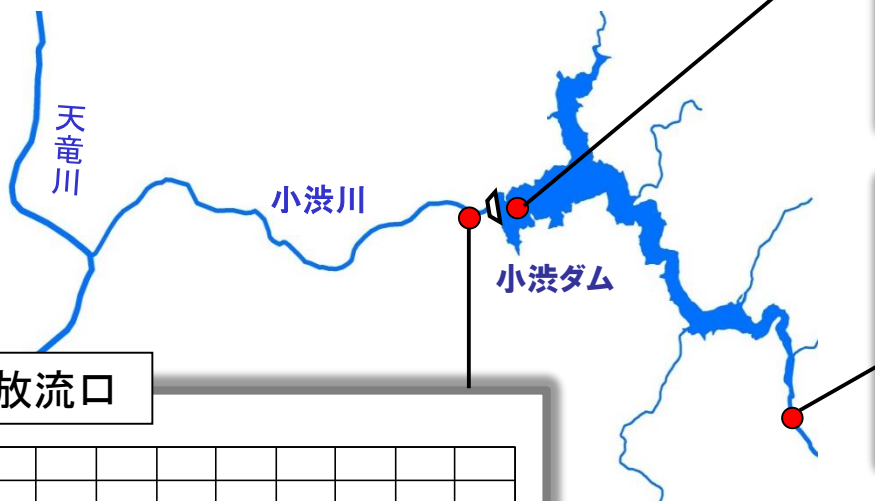
年平均値及び75%値は環境基準値1mg/L以下で推移し、環境基準を達成している。

年平均値及び75%値は、表層で環境基準値1mg/Lを上回る年がみられるが、経年的な変化傾向はみられない。

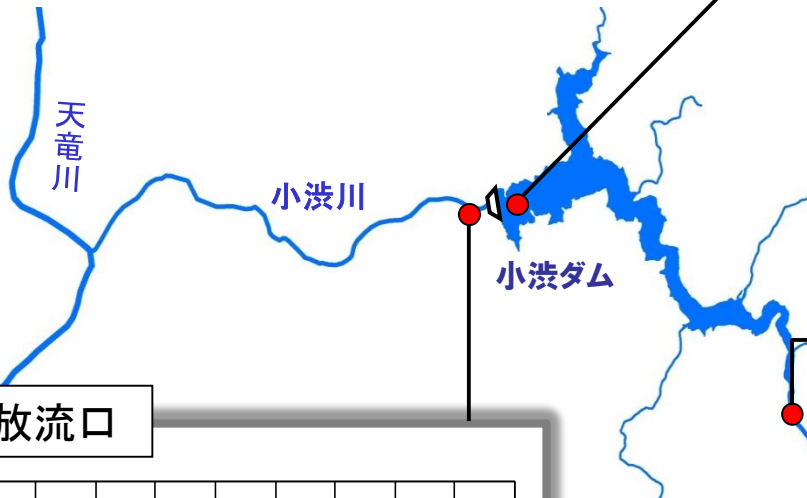
■ 貯水池

年平均値及び75%値は概ね2mg/L程度で推移し、変化はみられない。

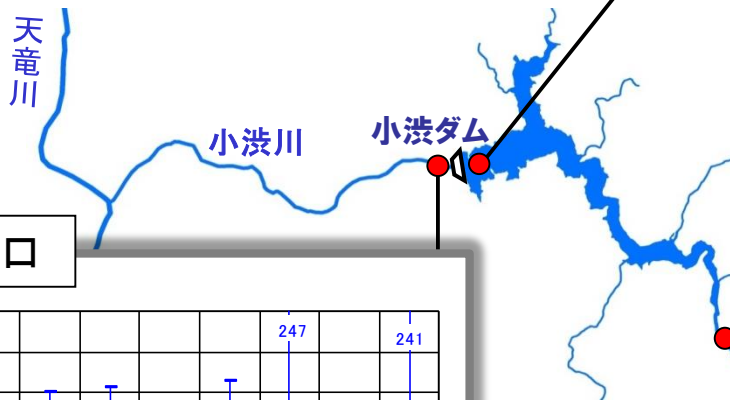
■ 貯水池

表層に比べ中底層が高い。年平均値は環境基準値25mg/L以下を表層では達成しているが、中底層では上回る年が多い。

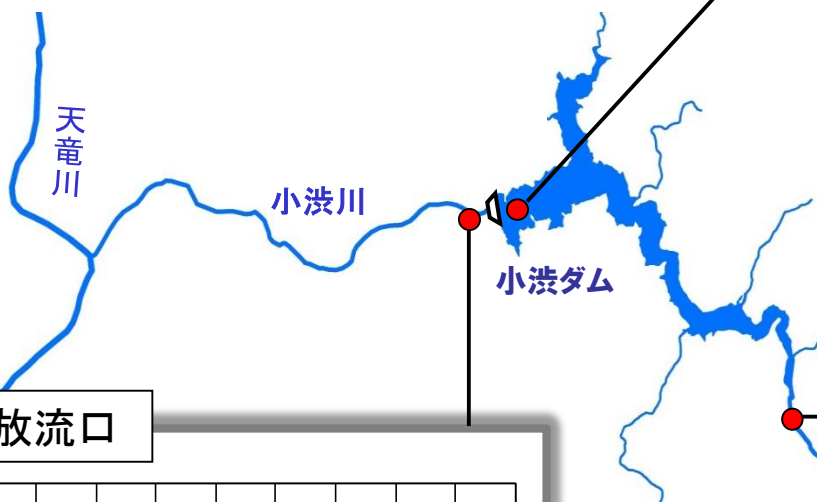
■ 貯水池

年平均値は7.5mg/L以上で推移し、環境基準を達成している。

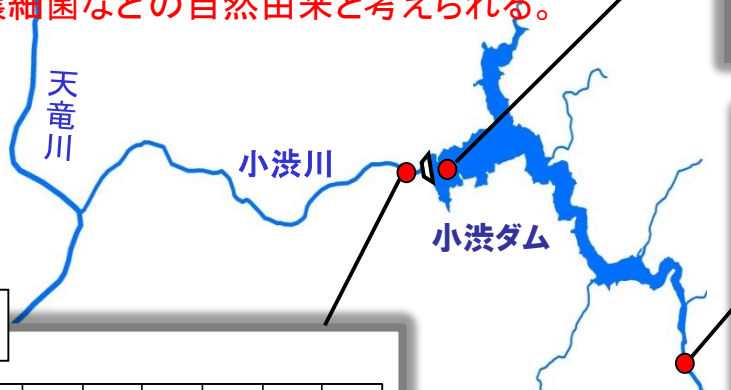
■ 貯水池

- 3層ともに年平均値が、環境基準50MPN/100mLを上回る年が多いが、経年的な変化傾向はみられない。
- 糞便性大腸菌群数は平成22年に最大で19個/100mLと少なく、糞便性大腸菌群数は、水浴場の水質判断基準・水質A(適)以下で推移しているため、大腸菌群数の大部分は土壌細菌などの自然由来と考えられる。

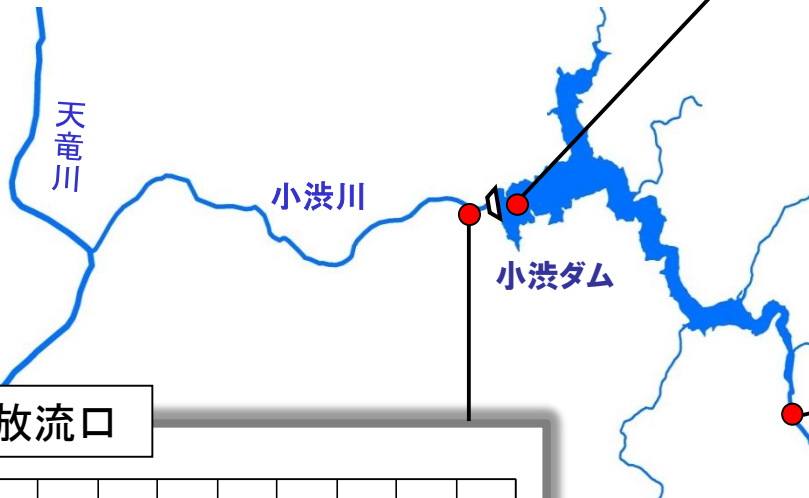
■ 貯水池

3層ともに、年平均値は0.5mg/L程度で推移し、変化はみられない。

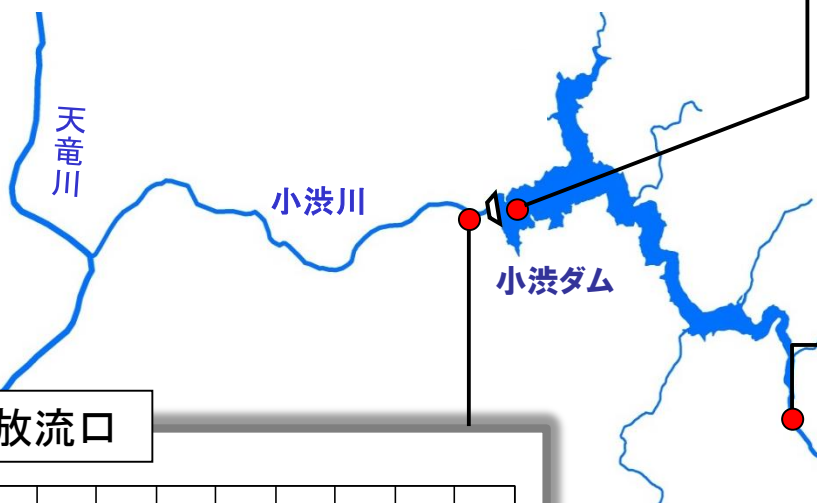
■ 貯水池

3層ともに、年平均値は平成30年を除いて、概ね0.05mg/L以下で推移し、変化はみられない。

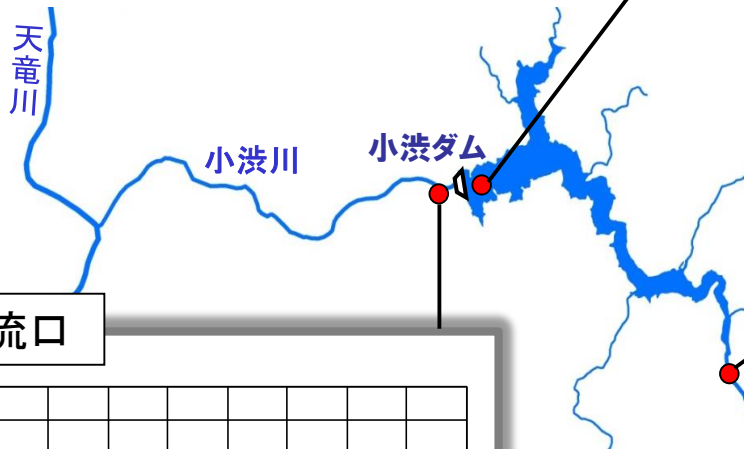
■ 貯水池

- 表層は中層・底層よりも高い傾向にあり、年平均値は変動が大きい。8 $\mu\text{g/L}$ 以下を推移している。
- 中層、底層では年平均値は $2 \mu\text{g/L}$ 以下で推移し、変化は見られない。

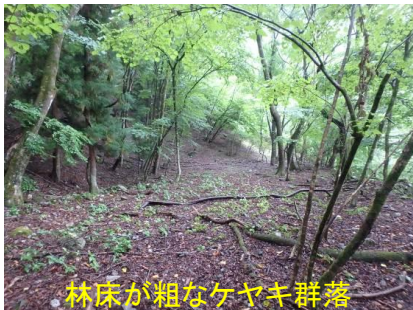
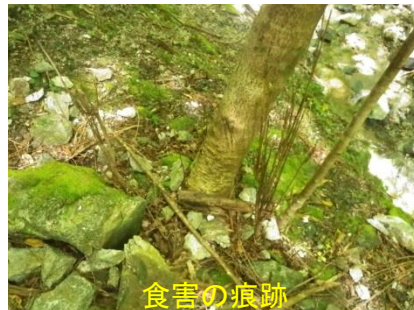
- ダム周辺の陸域ハビタットの中心は、コナラ群落、ケヤキ群落等の落葉広葉樹林、アカマツ林、スギ・ヒノキ植林等の樹林環境で、経年で大きな変化はみられない。
- ただし、樹林環境の林床にはシカの食害等が発生しており、林床植生に変化があるとみとめれる。
- 自然裸地の面積割合は近5カ年で僅かに増加した程度で、今後、土砂バイパストンネルの運用や効果により、下流河川に砂礫河原環境のハビタットが増加することが期待される。
- 以上より、陸域ハビタットの変化に対し、ダムの管理・運用の影響は認められず、問題なかった。

林床が粗なケヤキ群落

食害の痕跡

シカ食害の影響

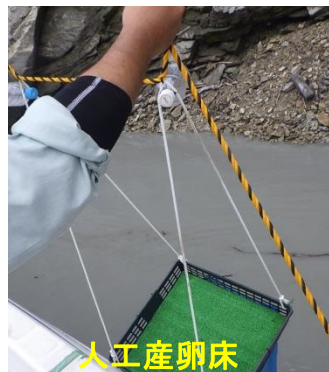
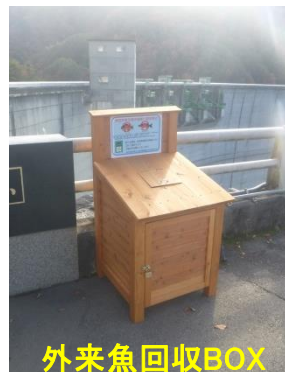
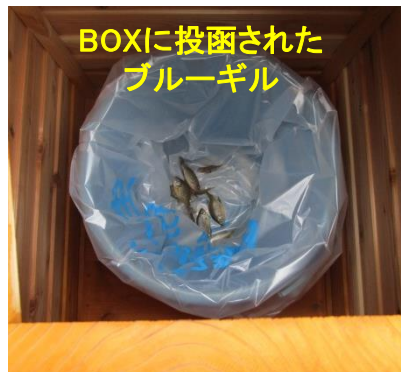
【参考:令和元年度】人工産卵床および外来種BOXの設置状況

- ダムの管理・運用とかかわりの深い外来種として選定した種のうち、ブルーギル、オオクチバスを分析・評価した。
- ブルーギルは平成14-15年度より初確認後、継続して確認されており、平成29年度はダム湖で445個体が確認された。
- オオクチバスは平成4-5年度より継続して確認されており、平成29年度はダム湖で53個体が確認された。
- 確認状況より、両種ともダム湖では定着しているが、流入河川や下流河川には未定着と考えられる。
- 平成28年度より土砂バイパストンネルの運用が開始されており、トンネル運用に伴い下流河川に分布拡散しないか、今後も水辺の国勢調査でダム湖及び下流河川の両種の生息状況に着目し、監視を進める。
- また、ダムの管理・運用の中で、令和元年度よりダム湖で人工産卵床、周辺には外来魚回収BOXを設置し、両種の低密度管理ができるよう、対策を進めている。

- 止水性魚類は、平成19年度よりブルーギルが主要な構成種を占めるようになり、平成29年度は最も個体数が多かった。*
- オオクチバスは平成4-5年度より確認されており、経年で少しずつ個体数が増加している。
- なお、在来種のフナ属、ドジョウ、ナマス等の生息状況は、経年で大きな変化はない。
- ダムの管理・運用の中で、ブルーギルとオオクチバスについては、令和元年度より人工産卵床や外来種BOXを設置し、ダム湖内での個体数の削減に努めているところである。

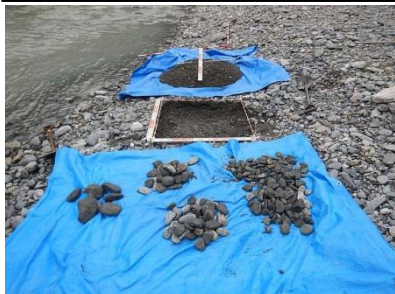
項目	目的	H26	H27	H28	H29	H30
河床材料	土砂BPトンネル運用前後の河床材料の状態把握	●	●	●	●	●
付着藻類	土砂BPトンネル運用前後の付着藻類の生長と剥離更新の把握	●	●	●	●	●
魚類	土砂BPトンネル運用前後の魚類の生息状況の把握	●	●	●	●	●
底生動物	土砂BPトンネル運用前後の底生動物の生息状況の把握	●	●	●	●	●
ツツザキヤマジノギク	ダム下流河川での生育分布と生育特性の把握	●	●	●	●	●
猛禽類	土砂BPトンネル建設事業に伴う猛禽類への影響把握	●	●	●

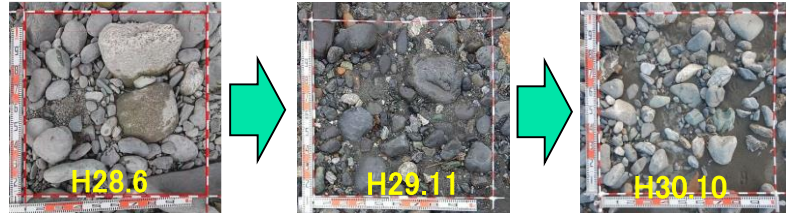
■ 1.0km付近

表層の河床材料の経年変化

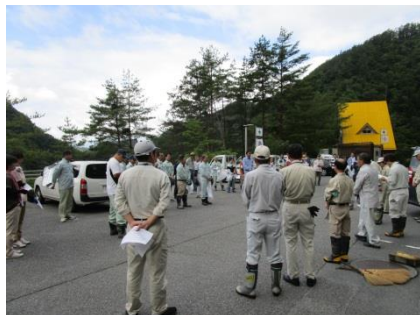
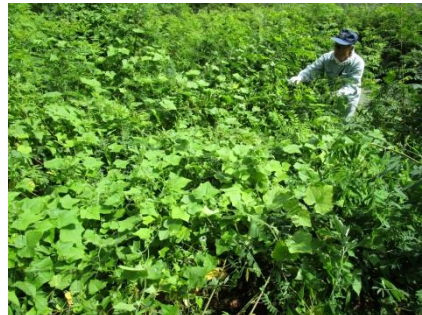
地域と協働での除草・ゴミ収集作業の様子

- ダムの管理・運用の中で、水辺の国勢調査を通じて、ダム湖周辺の生育状況を把握し、官地の生育株については駆除を実施している。
- また、地域と協働でアレチウリ駆除を含む除草およびゴミ収集作業も実施し、本種の拡散防止に努めている。
