**令和6年度  
中部地方ダム等管理フォローアップ委員会**

**美和ダム 定期報告書  
【概要版】**

**令和6年12月**

**国土交通省 中部地方整備局**

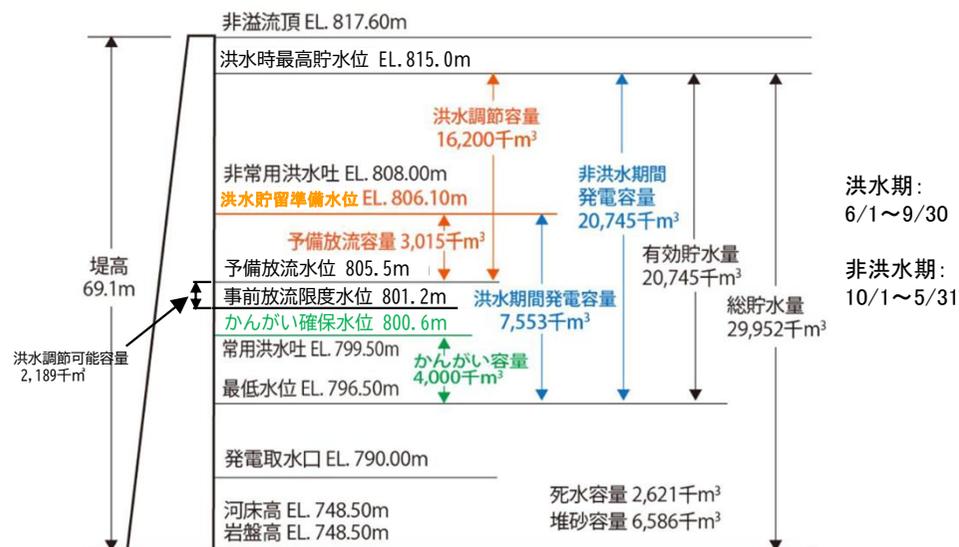
美和ダム貯水池容量配分図(再開発後)

型式 重力式コンクリートダム

堤高 69.1m(ダム天端標高EL.817.6m)

総貯水量 29,952千m<sup>3</sup>

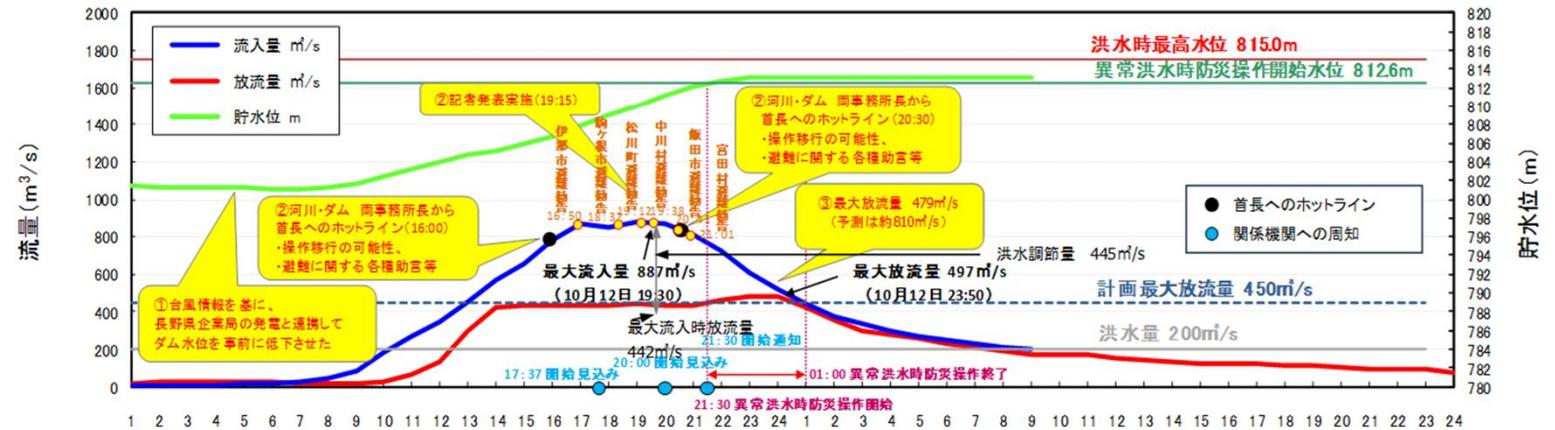
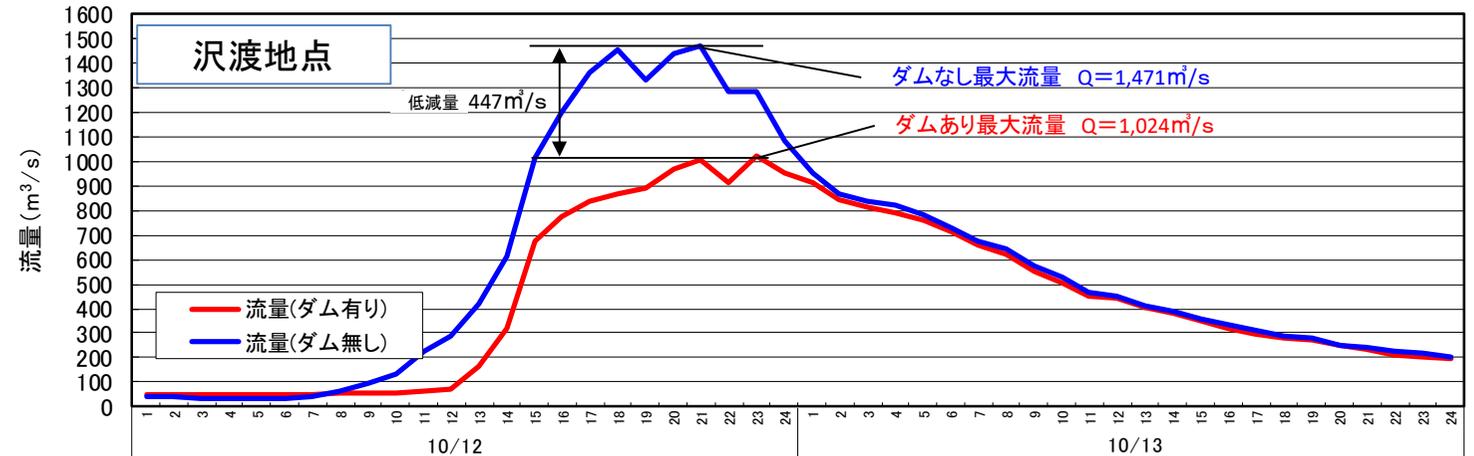
■ 令和元年10月12日洪水(非洪水期)では、総雨量330mm、最大流入量887m<sup>3</sup>/s、洪水調節量約445m<sup>3</sup>/sであった。住民の命を守る行動に向けた情報発信を実施したのち、異常洪水時防災操作を行った。

- ① 台風接近に伴い、長野県企業局(発電)と連携して美和ダムの水位を事前に低下
- ② 住民の命を守る行動に向けた情報発信を実施したのち、異常洪水時防災操作を実施
- ③ 異常洪水時防災操作は、洪水を確認しながら、急激な放流をできる限り緩和して実施
- ④ 美和ダム流域では、「昭和36年災」を超える総雨量330mmの降雨を記録

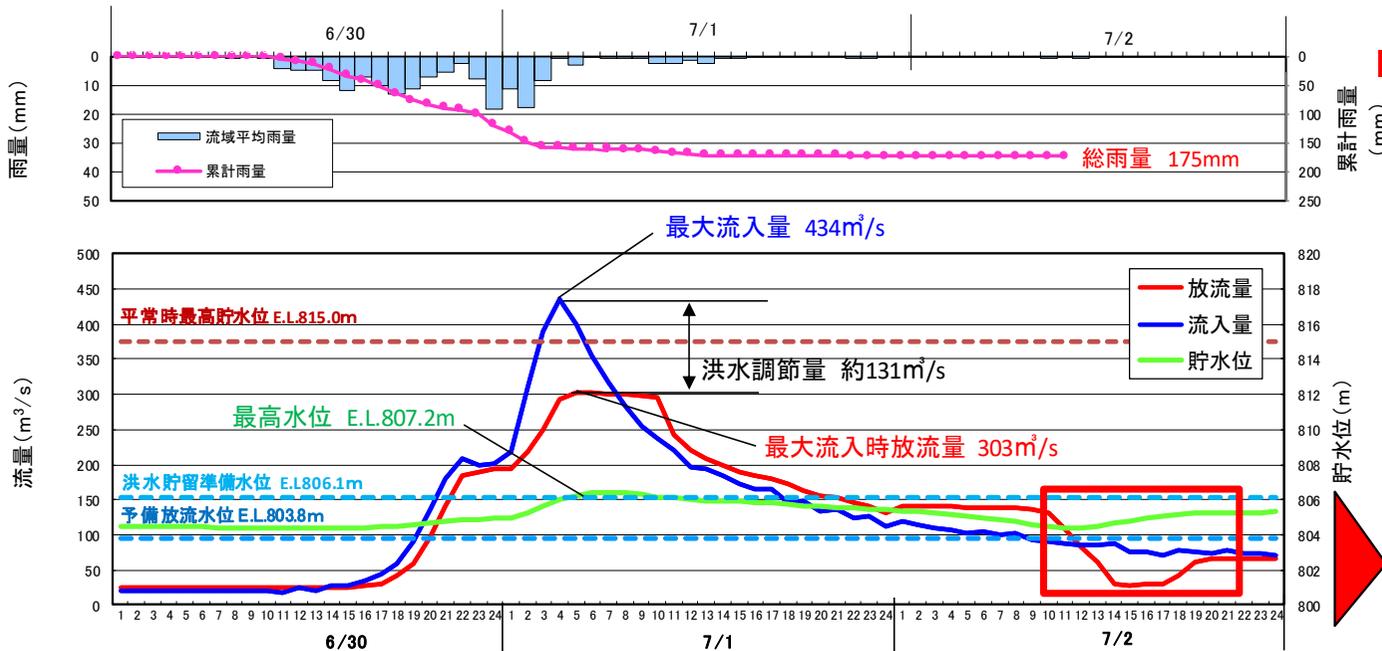
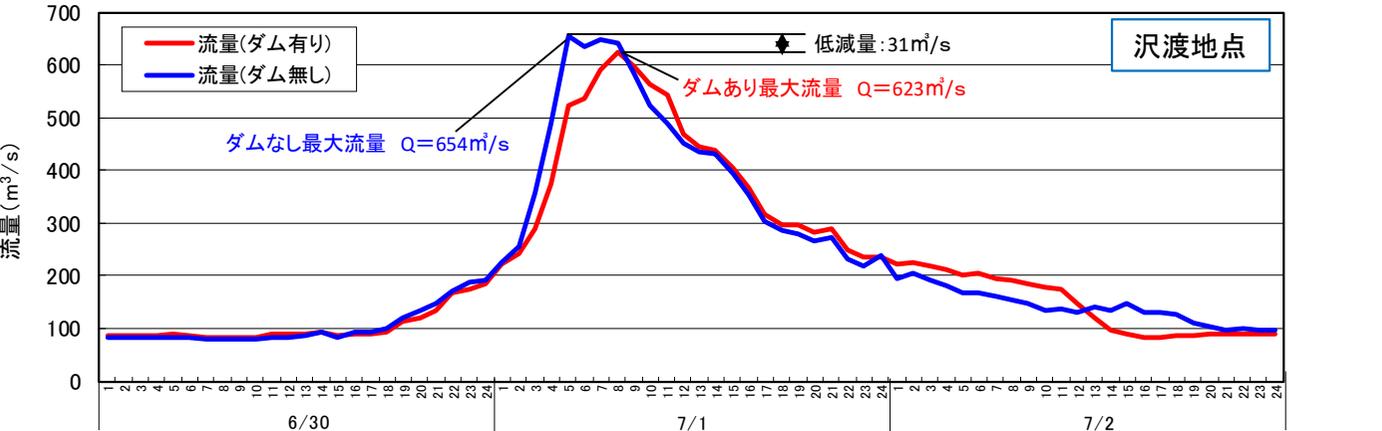
令和2年7月1日洪水 特別防災操作図

■ 令和2年7月1日洪水ではダム下流の三峰川の堤防が欠損したため、洪水後期に特別防災操作を行った。総雨量175mm、最大流入量434m<sup>3</sup>/s、洪水調節量約131m<sup>3</sup>/sであった。

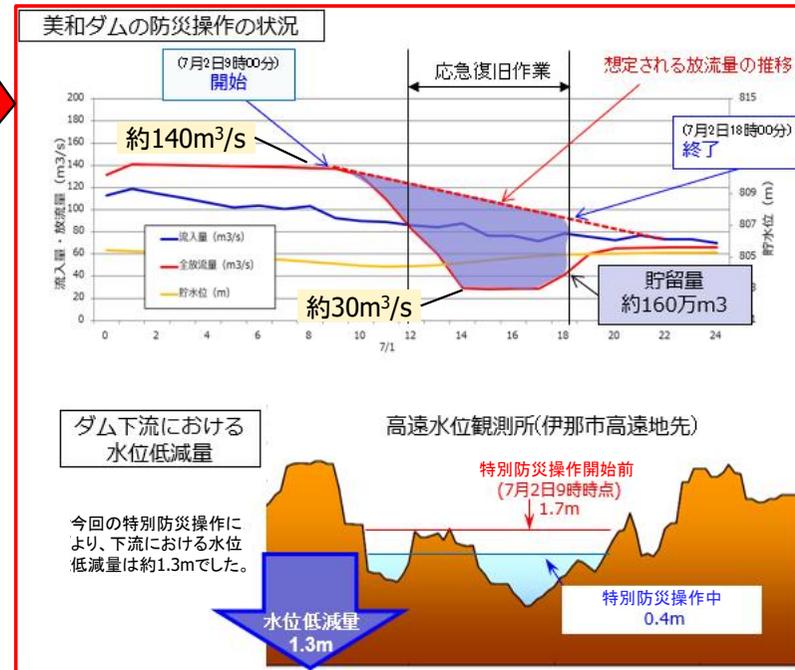
■ 7月1日8時頃、三峰川右岸4.8kp地点において堤防が欠損したため、美和ダムでは関係機関の了解を得た上で、ダムからの放流量約140m<sup>3</sup>/sを約30m<sup>3</sup>/s程度まで低減することにより、堤防の応急復旧工事の進捗に寄与した。

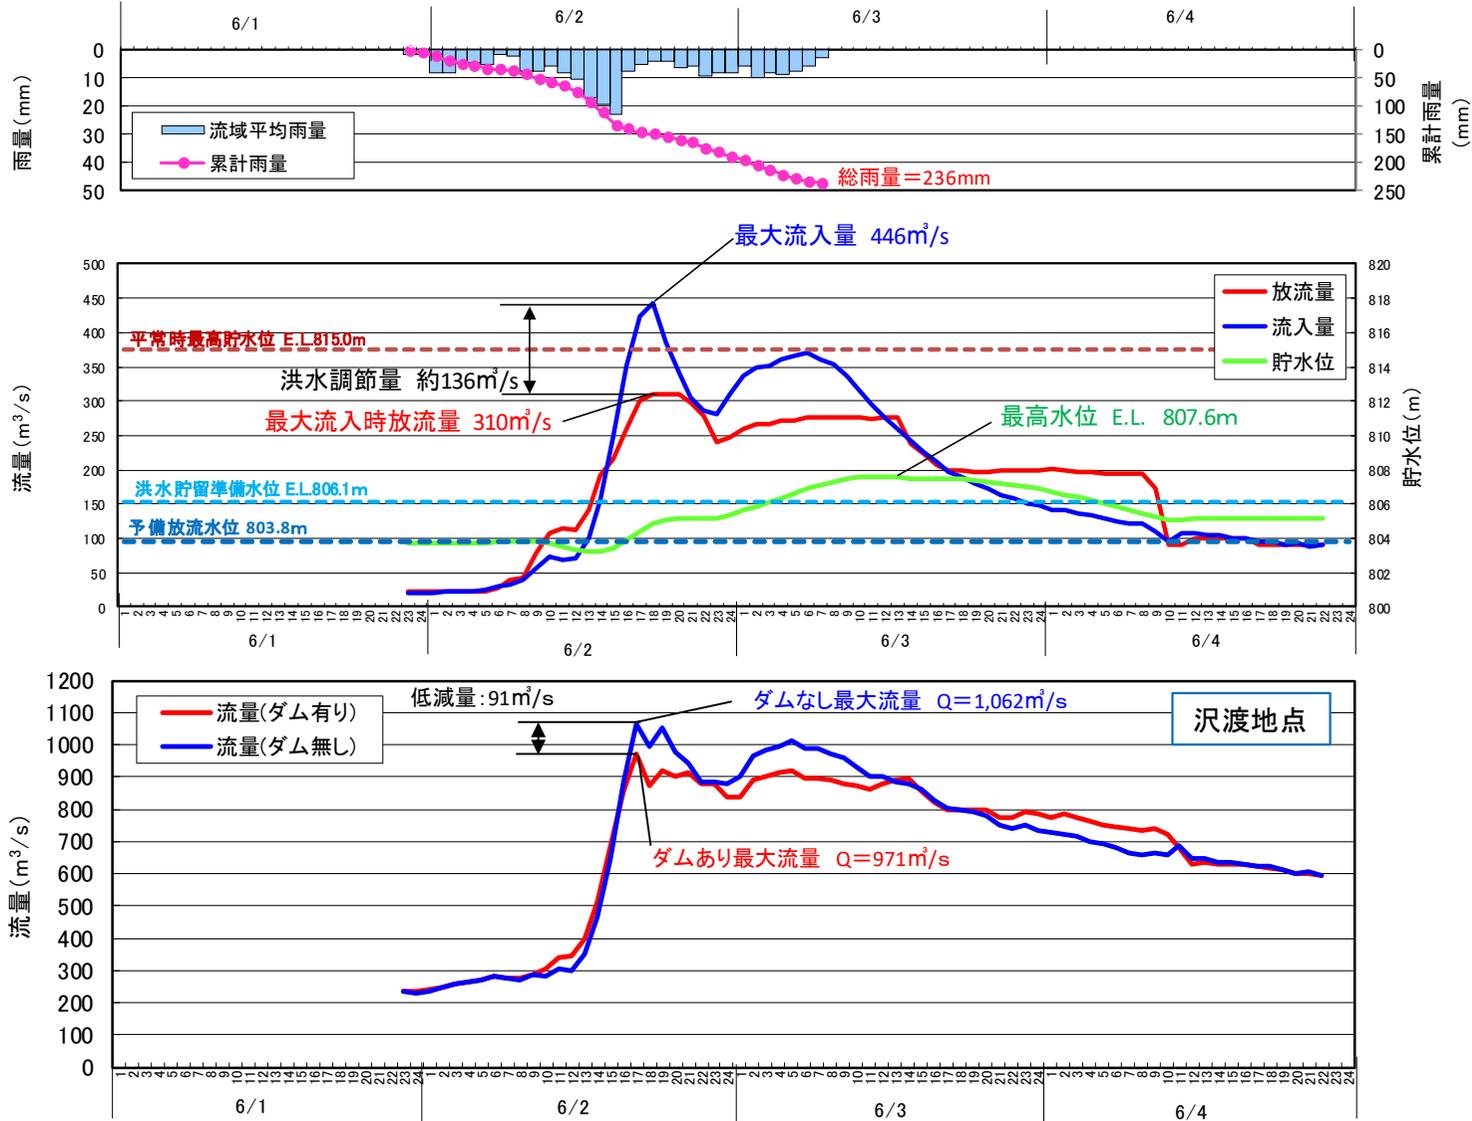
令和5年6月2日洪水 防災操作図

- 令和5年6月2日洪水では、総雨量236mm、最大流入量446m<sup>3</sup>/s、洪水調節量約136m<sup>3</sup>/sであった。

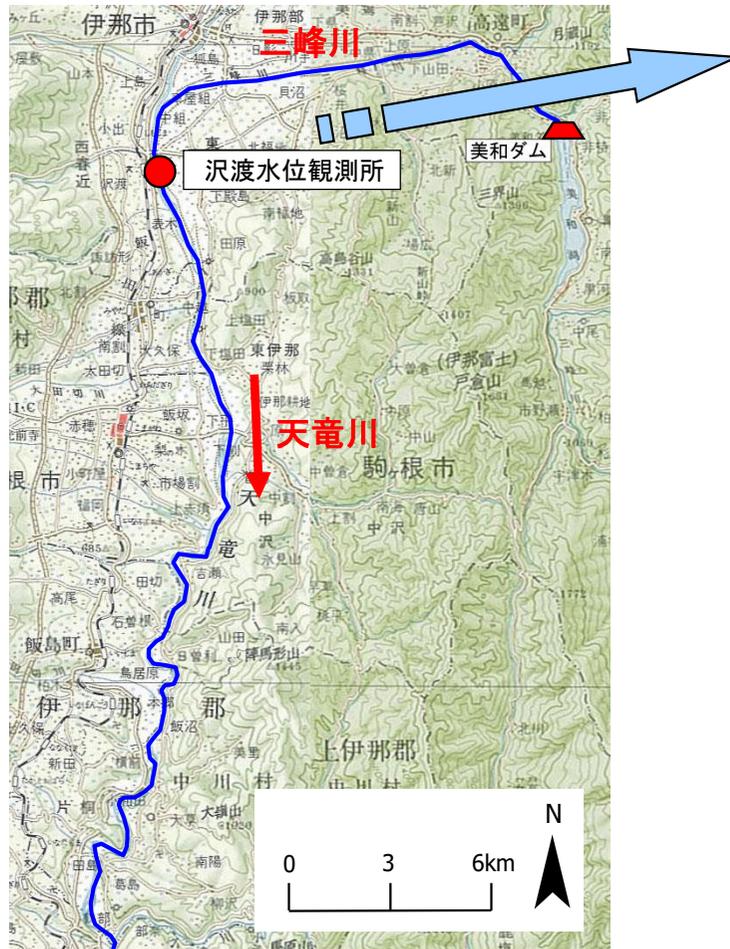
- 防災操作実績を基に、ダムの有無による防災操作の効果を推定した。
- 水位の低減効果は、美和ダム下流約15kmの天竜川本川の沢渡地点で評価した。

▼ 沢渡水位観測所の水位情報

沢渡
計画高水位	4.41m
はん濫危険水位	1.80m
避難判断水位	1.70m
はん濫注意水位	0.90m
水防団待機水位	0.50m

※ 沢渡観測所は、三峰川合流直後の天竜川の水位観測地点で、長野県の水防計画において基準地点に定められている。

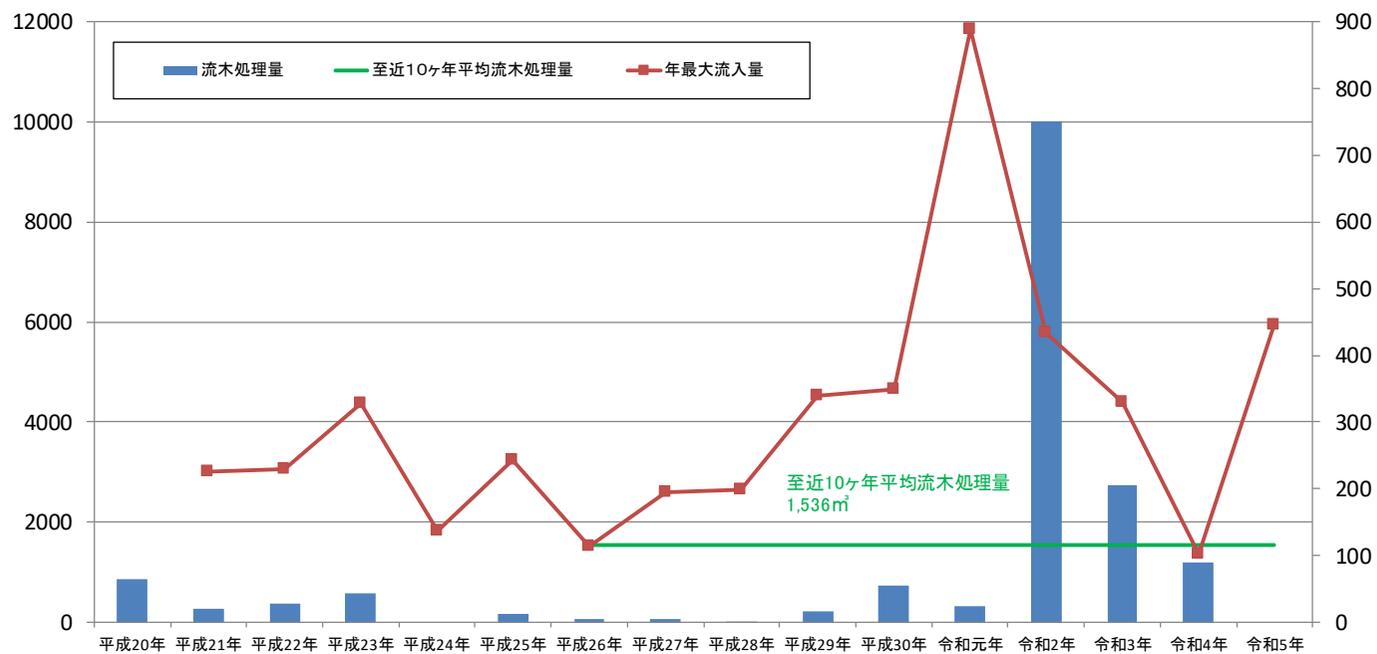
流木処理量と年最大流入量

- 美和ダムは出水の度に相当量の流木を捕捉し、下流河川への流木流出による洪水被害(橋梁部での閉塞による氾濫被害や橋梁流出)を防除している。
- 流木の一部は集積場所に集め近隣住民に無償で提供することにより、すべての流木を処理することに比べコスト縮減を果たしている。

※流木処理量は年度合計値

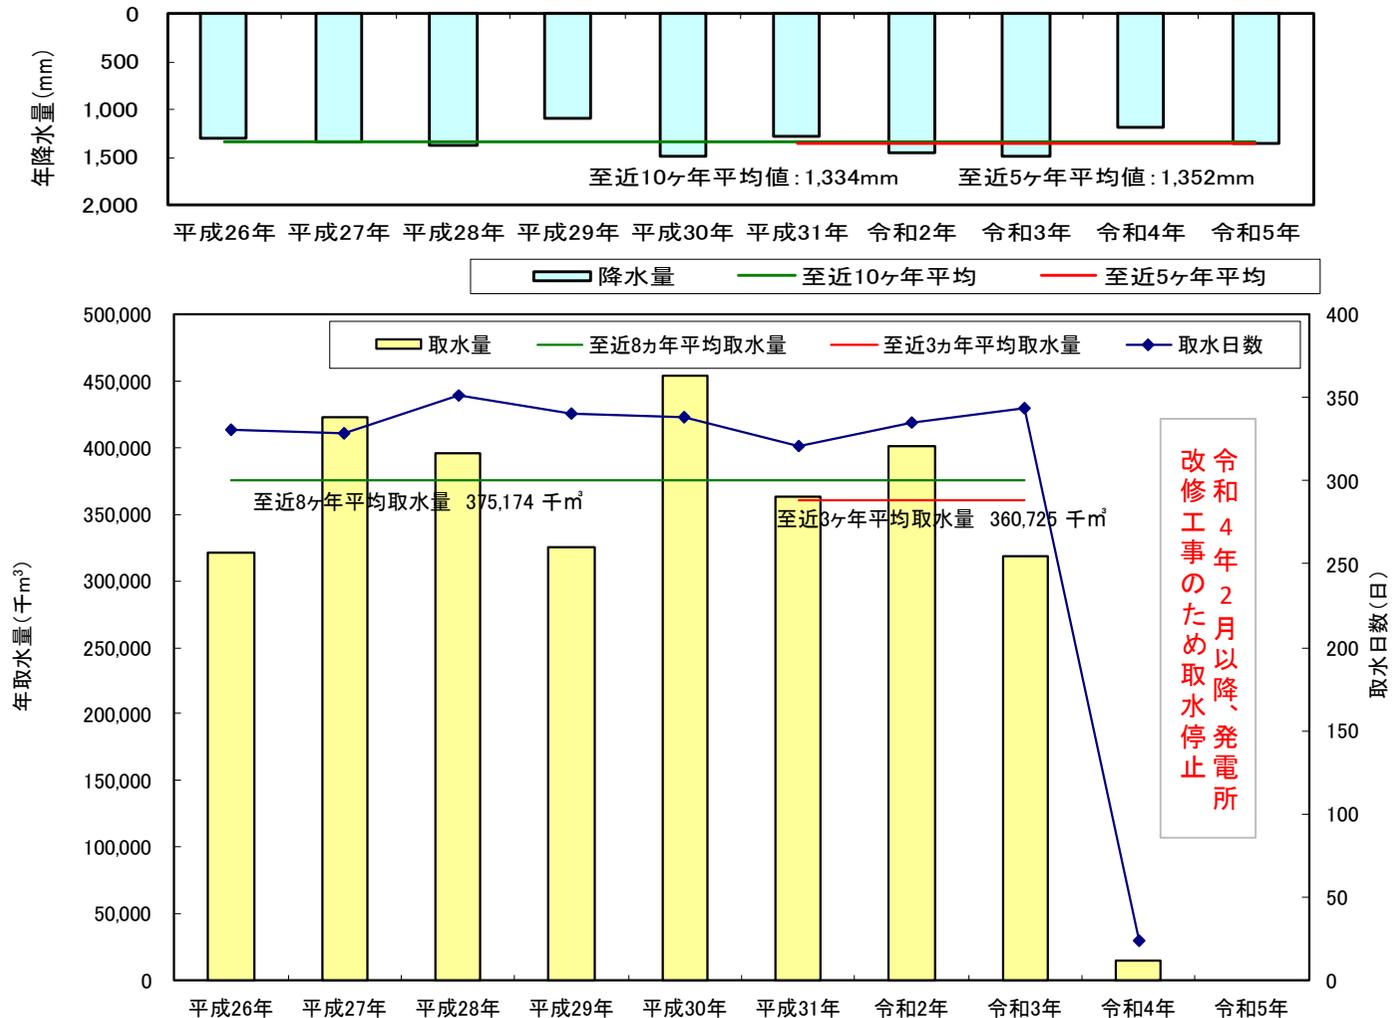
美和ダム発電取水実績

- 運転停止期間がある令和4～5年を除く、至近8ヶ年において、発電のために取水された水量は年平均375,174千 $m^3$ であった。至近3ヶ年(令和元年～令和3年)において、発電のために取水された水量は年平均360,725千 $m^3$ であった。
- 美和発電所の最大出力は12,200kW、春近発電所の最大出力は23,600kWである。
- 令和4年2月以降は、発電所改修工事のため、美和発電所および春近発電所での取水を停止している。

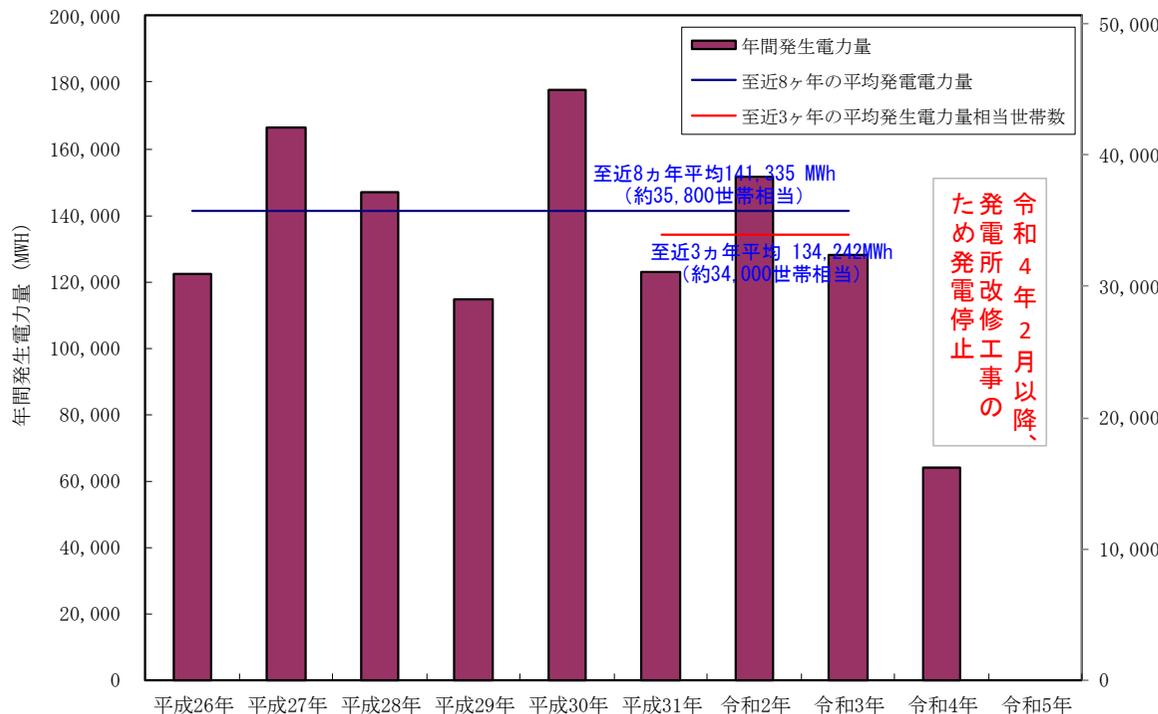
年間発電電力量の推移(美和発電所および春近発電所)

- 美和発電所および春近発電所における至近8ヶ年の平均年間発生電力量は141,335MWhであり、世帯数に換算すると年間約35,800世帯の消費電力分を発電しており、この電力量は上伊那地域の世帯数(約70,600世帯)の約5割に相当する。

なお、運転停止されている令和4～5年を除く令和元年～令和3年の平均年間発生電力量が134,242 MWhであった。

- CO<sub>2</sub>排出量で比較すると石油火力発電所の約1/67であることから、美和ダムでは年間約8.3万～12.9万t(平成26年～令和3年期間)のCO<sub>2</sub>排出量削減に貢献している。

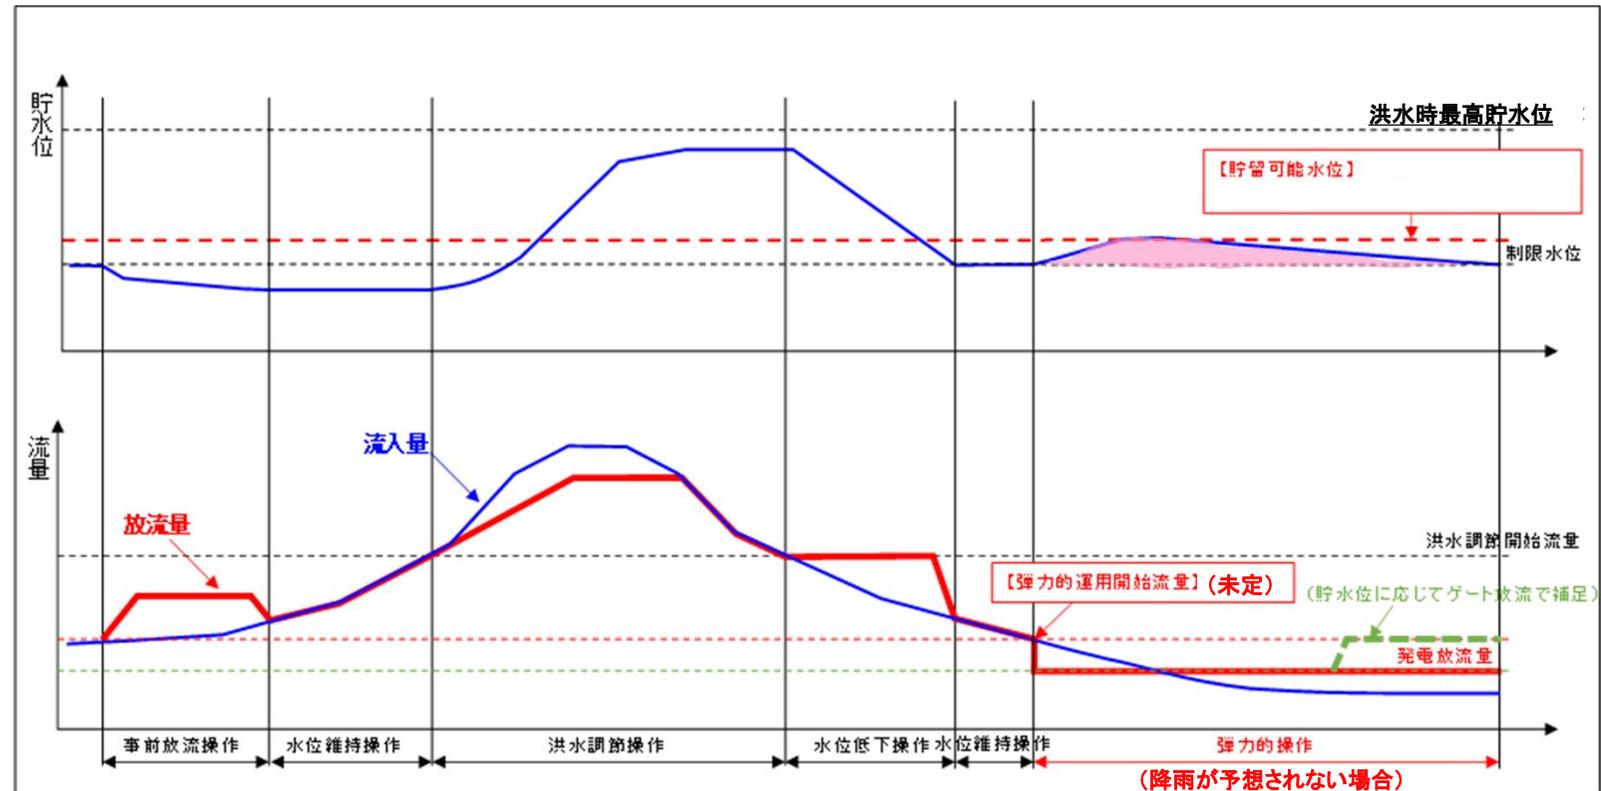
発電に資する水位運用高度化操作のイメージ

- 国土交通省では、気候変動への適応・カーボンニュートラルへの対応のため、治水機能の強化と水力発電の促進を両立させるとともに、ダムが立地する地域の振興にも官民連携で取り組む「ハイブリッドダム」の取組を進めている。
- 美和ダムでは「事前放流による洪水調節機能の強化」を行うとともに、「既存ダムの運用高度化による増電（ハイブリッドダム）」の試行を検討している。
- 洪水後期放流の工夫や非洪水期の弾力的な貯水池運用により、ダムの治水機能の安全性を確保した上で治水容量を発電に活用することによる水力発電の増強を目的とする。

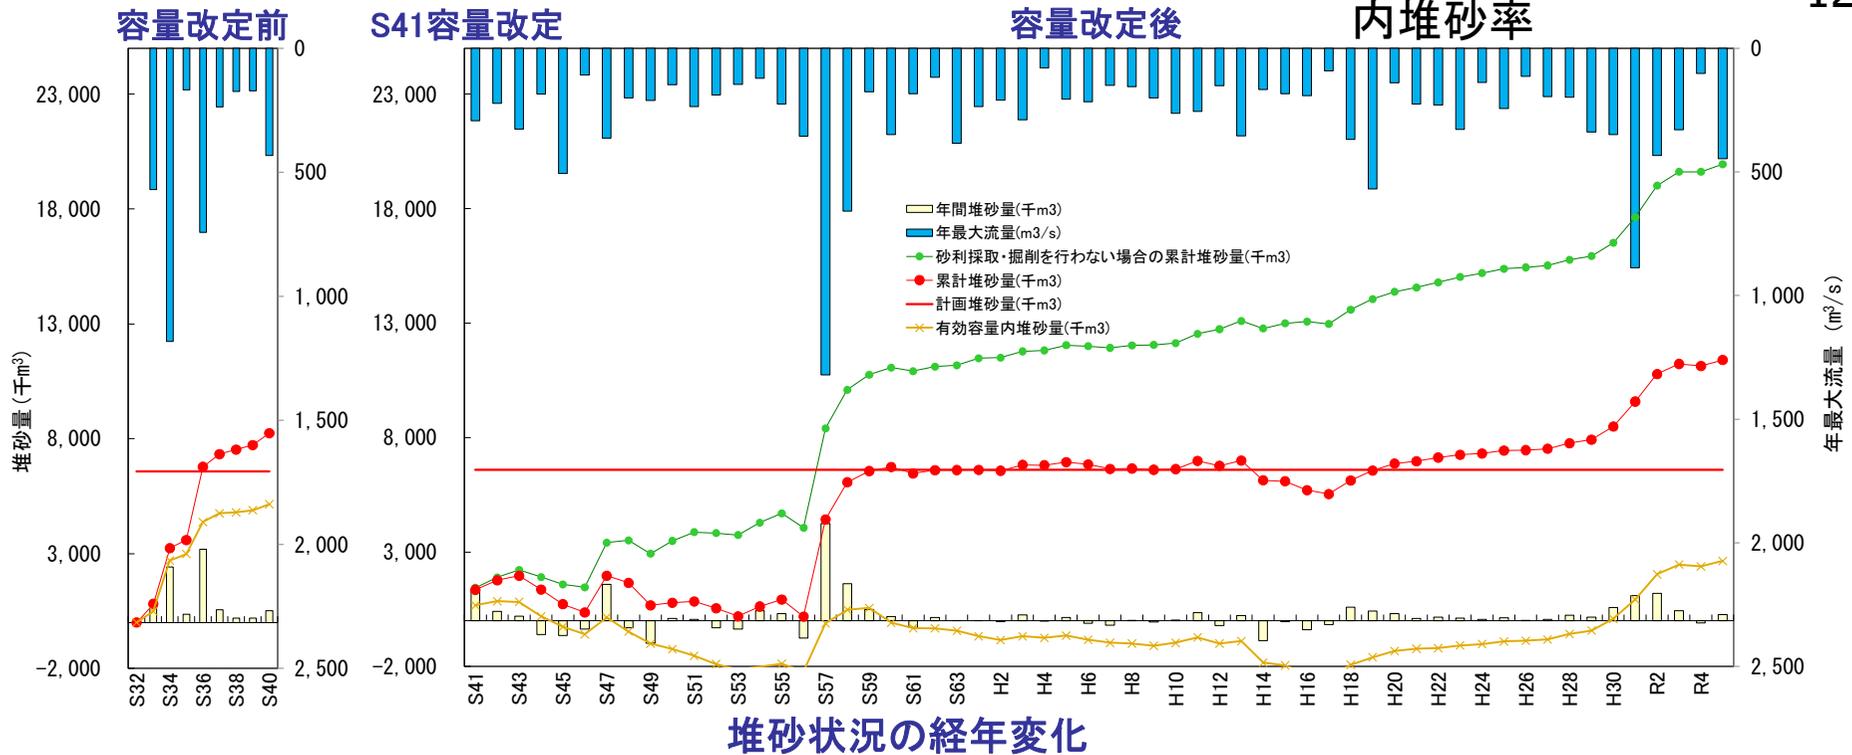
ダム完成後65年、昭和41年の貯水池容量改定後57年が経過し、全堆砂量は約11,386千m<sup>3</sup>であり、計画堆砂容量の172.9%の堆砂実績となっている。

堆砂量は、S47年度、S57年度に急激な増加がみられるが、その後は緩やかな増加で推移した。平成30年から令和3年にかけて堆砂量が多く、堆砂が進行している。

- ・全堆砂量 … 11,386千m<sup>3</sup>
- ・計画年数 … 40年
- ・貯水池容量改定後の経過年数 … 57年
- ・総貯水容量内堆砂率 … 38.0%
- ・計画堆砂容量に対する堆砂率 … 172.9%
- ・有効貯水容量内堆砂率 … 12.6%

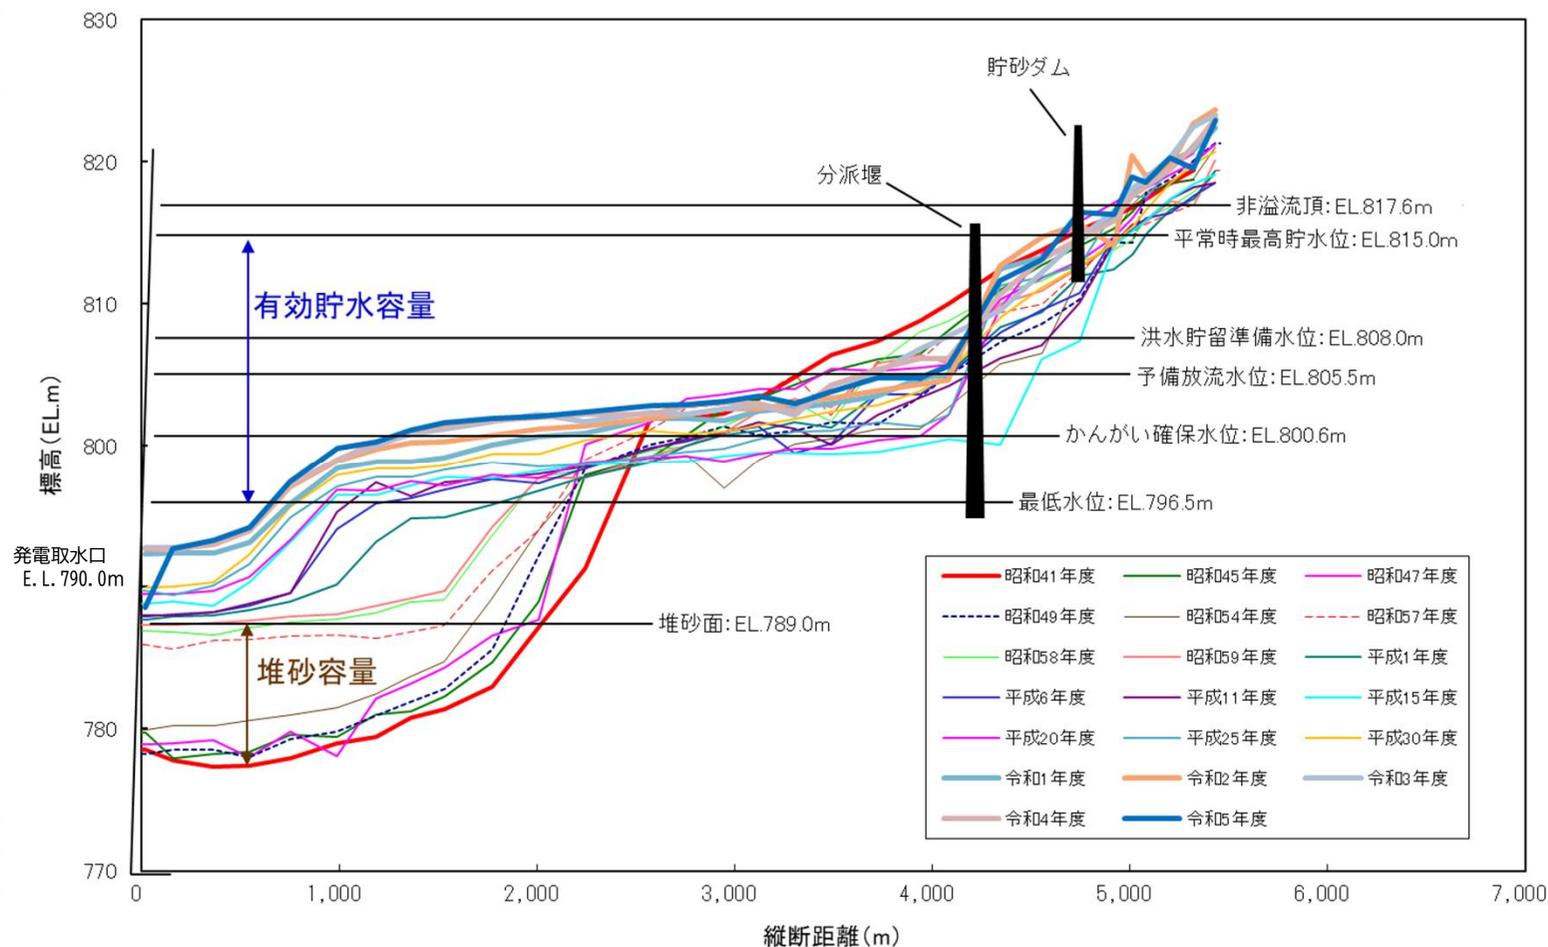
美和ダム最深河床高の推移

- 近5ヶ年は有効貯水容量内で堆砂が引き続き進行している。堆積土砂の掘削除去、土砂バイパストンネルを運用しているが、有効貯水容量内の堆砂が進行している。

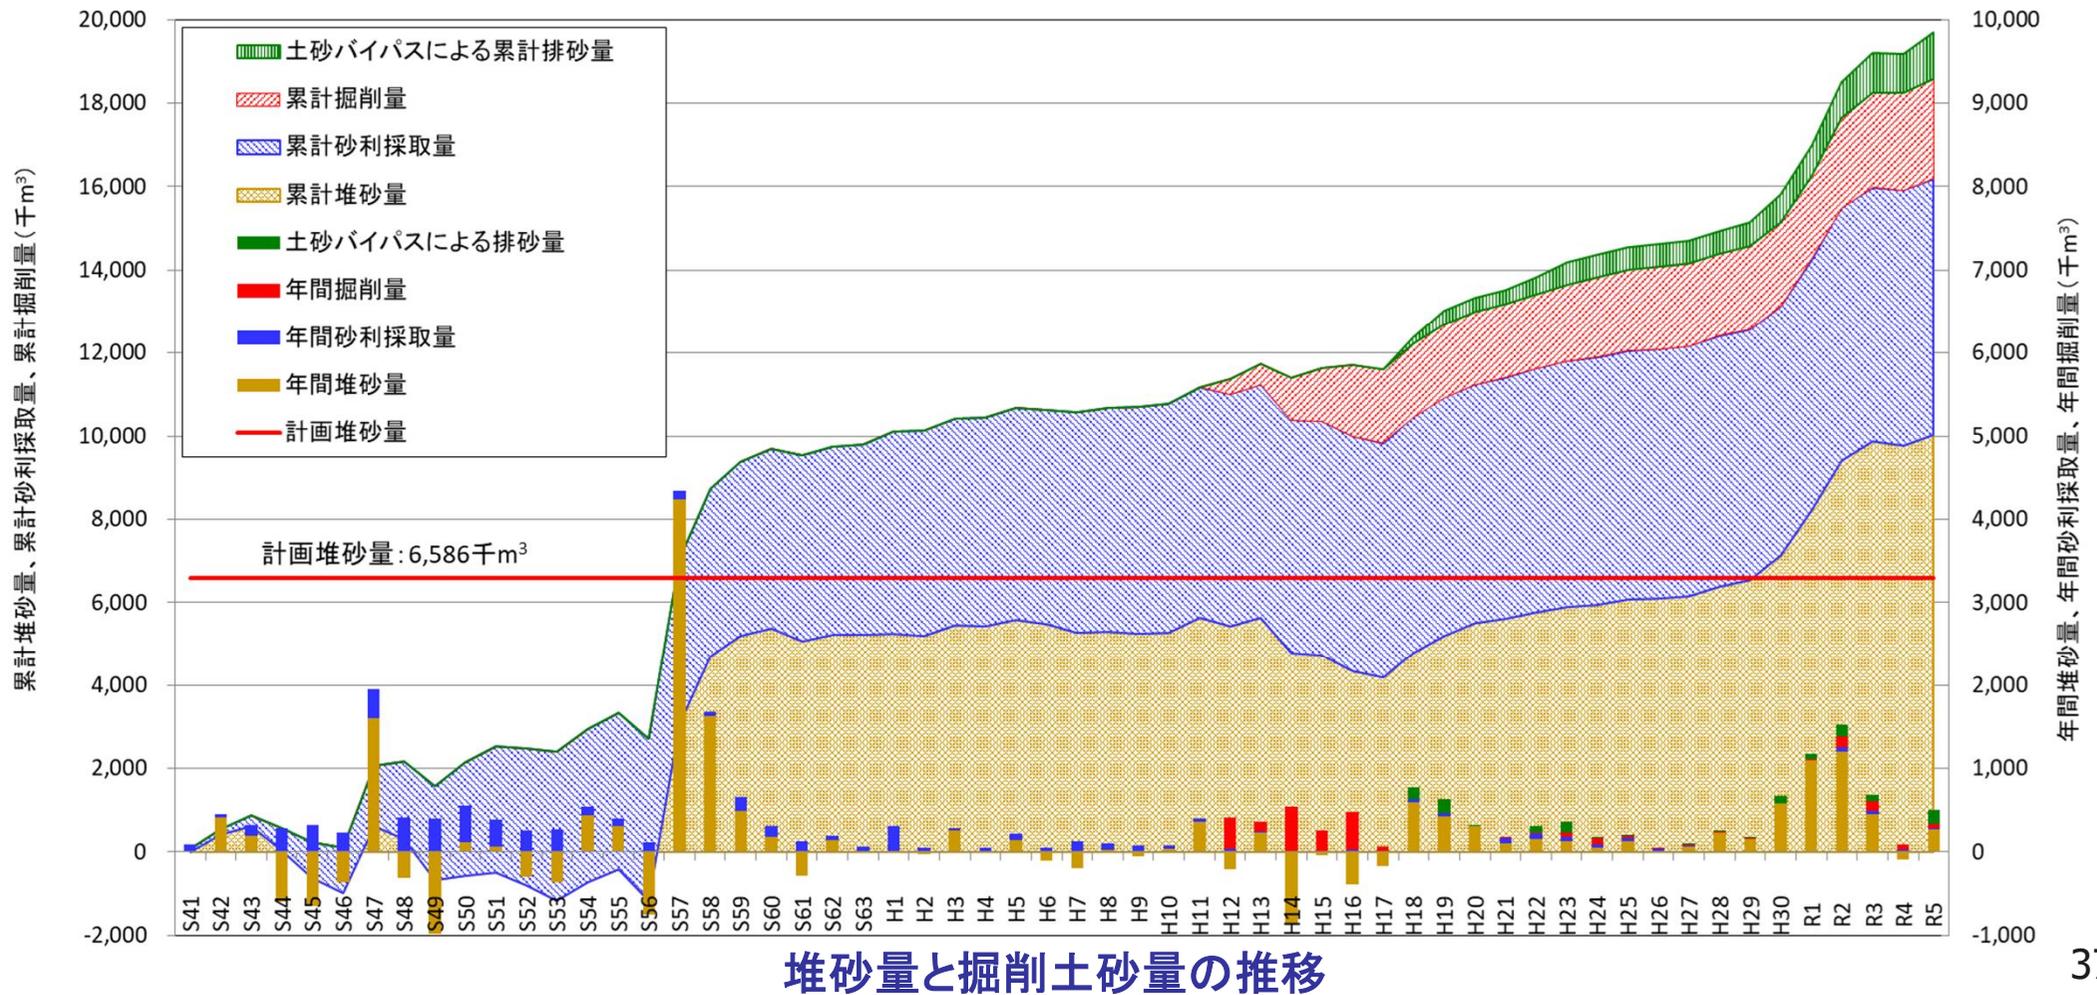
- ① 堆砂対策としてこれまでに掘削(砂利採取含む)に加え、平成18年から土砂バイパスによる排砂を行っている。
- ② 令和5年度までの対策量は、砂利採取6,159千 $m^3$ 、土砂掘削2,392千 $m^3$ 、土砂バイパスによる排砂量1,147千 $m^3$ である。

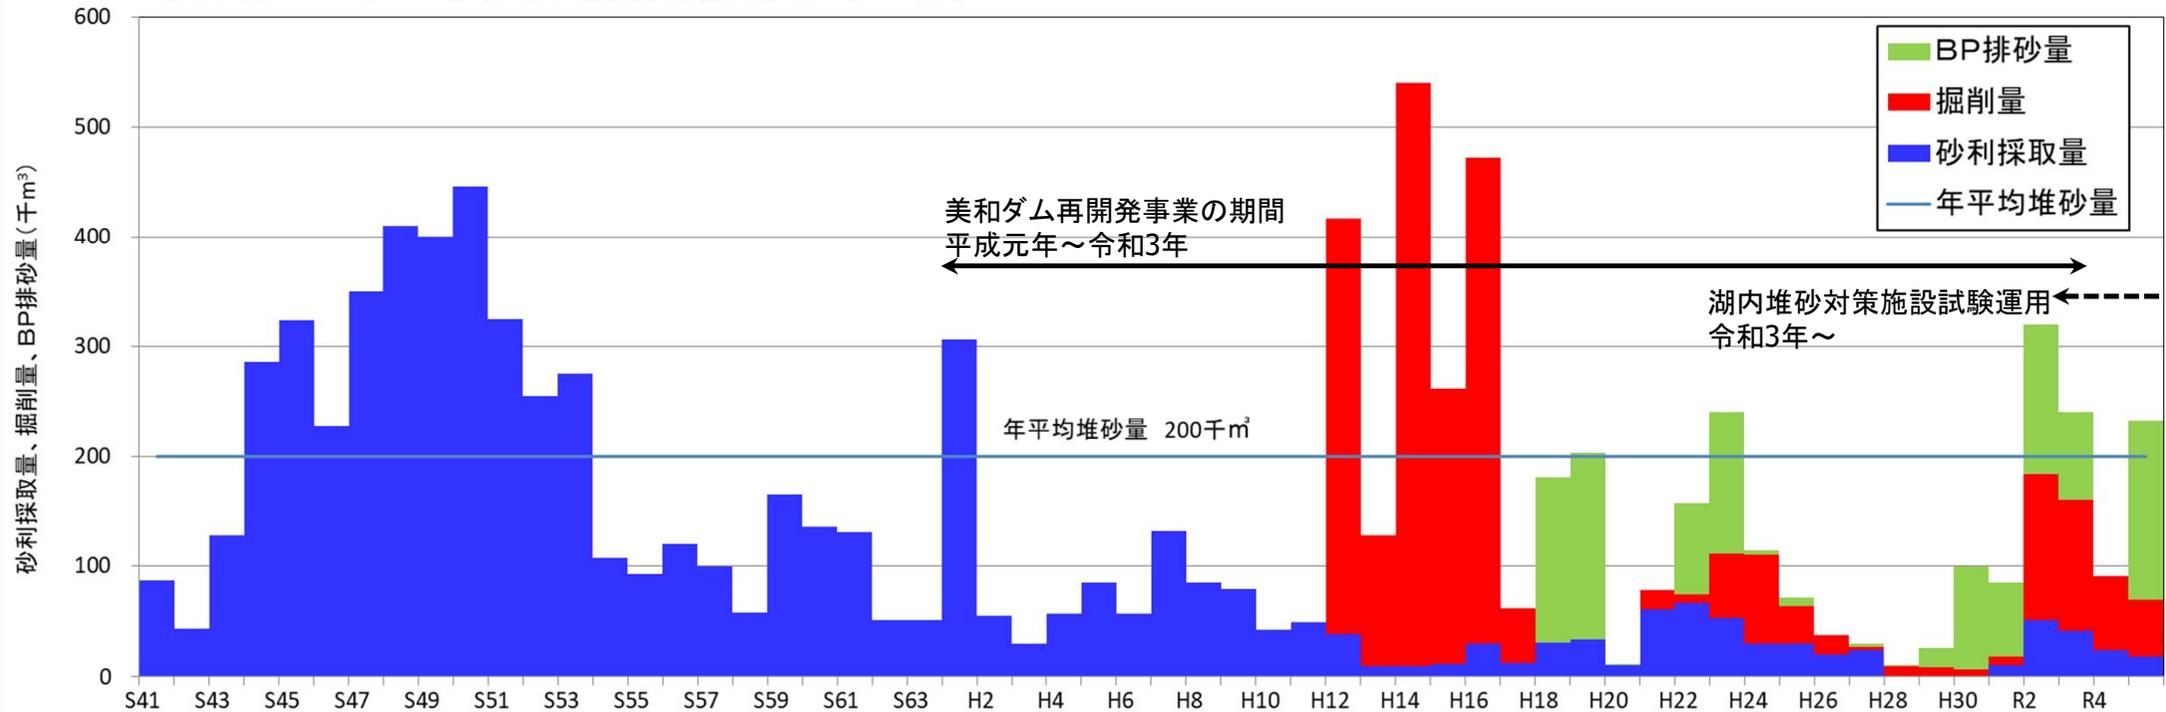
砂利採取、掘削、土砂バイパストネル排砂量の推移

- ① 美和ダムでは、管理開始当初から民間による砂利採取が行われ、その採取量は昭和53年まで年200千m<sup>3</sup>を超えることも多い状況であった。
- ② 美和ダムでは、昭和41年度から貯水池内において砂利採取を実施している。さらに、平成8年度より貯砂ダムからの砂利採取を開始している。
- ③ 平成12～16年度の掘削量の増加は、三峰川総合開発事業※による湖内掘削による。
- ④ 平成18年からは土砂バイパスによる排砂も実施されており、大きな出水があった年などは100千m<sup>3</sup>を超える量を排砂している。

年平均堆砂量は、現在総堆砂量を経過年数で除した値

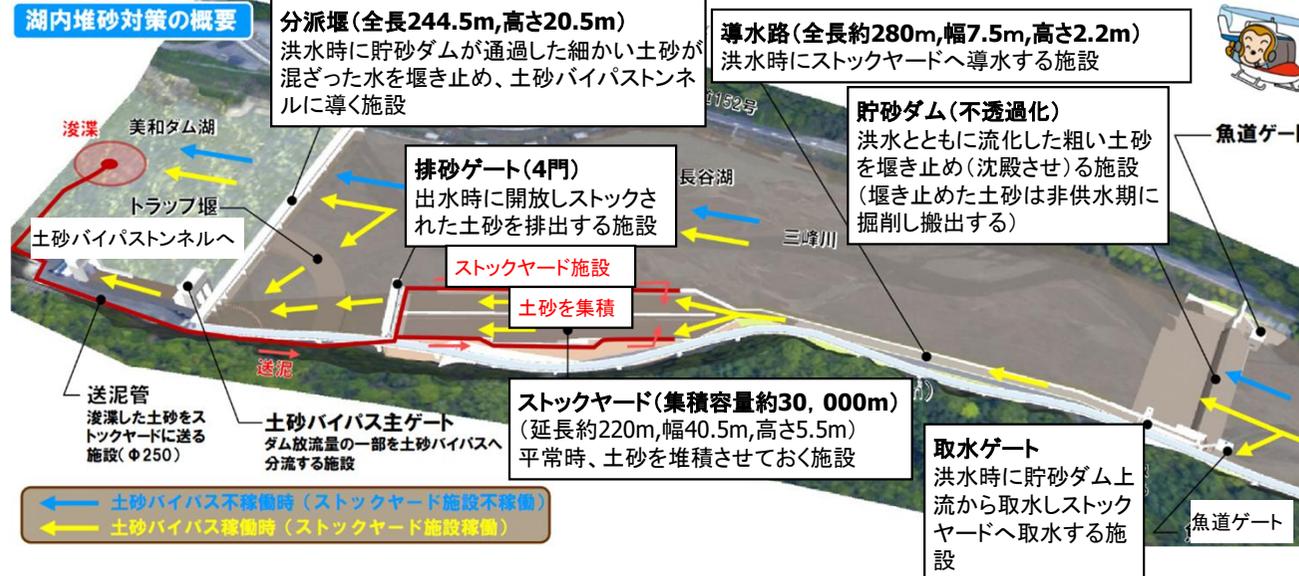
全長約220m, 幅40.5m, 高さ5.5m

全長約280m, 幅7.5m, 高さ2.2m

延べ2回の試験運用が行われ、約3万m<sup>3</sup>の排砂を確認した。

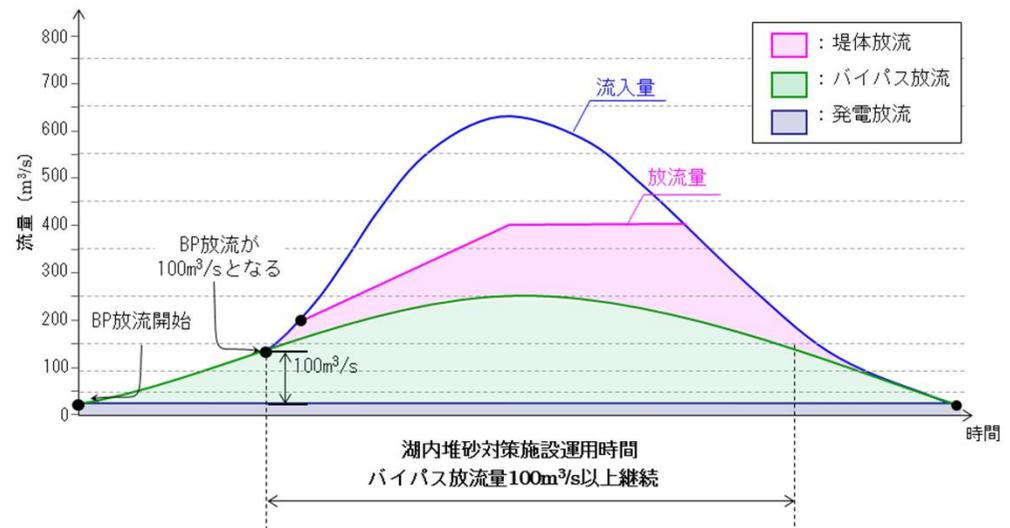
出水時のストックヤード施設運用のタイミング

分派堰を越流した粒径の細かい堆積土砂をポンプ浚渫し、さらに2mmで分級してストックヤードに投入

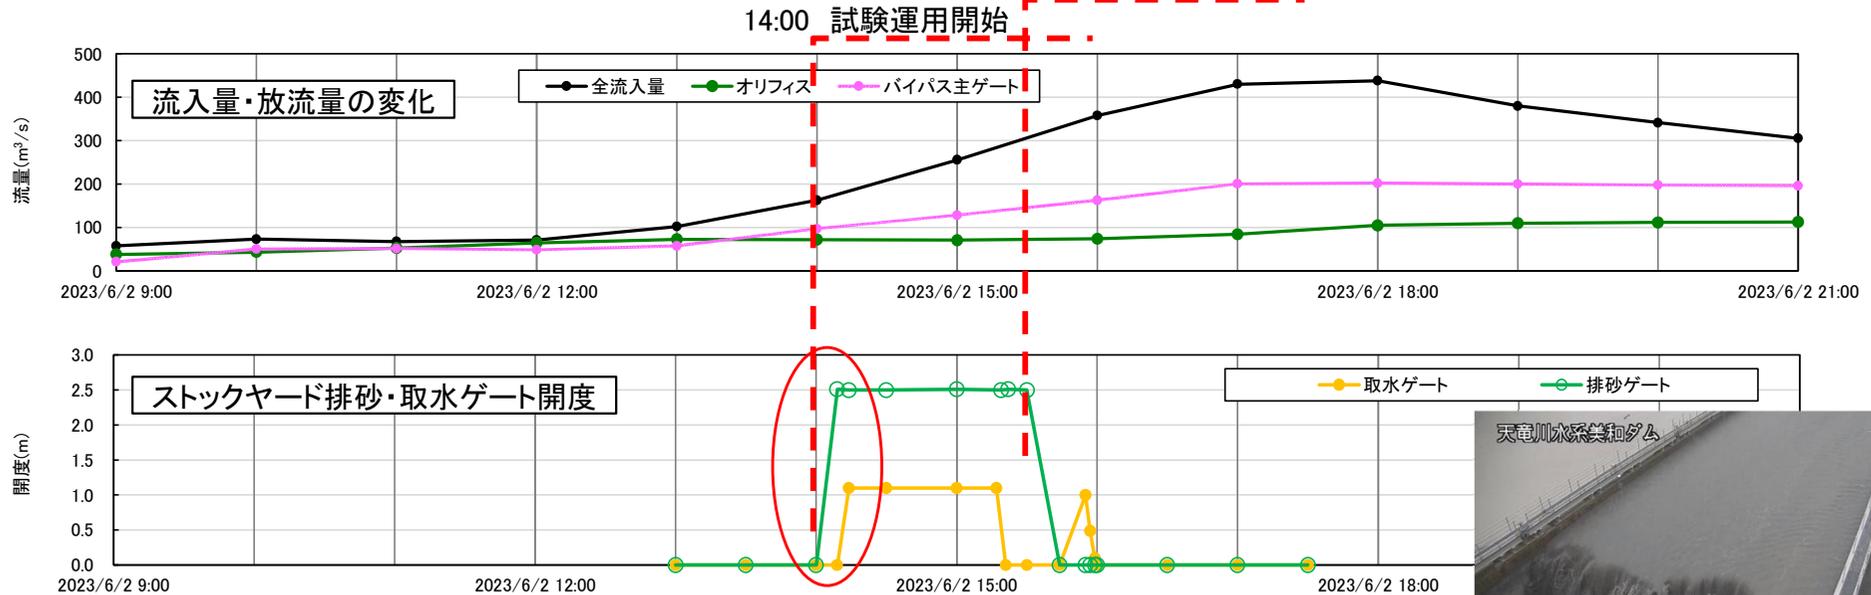
<第2回(令和5年6月出水)でのストックヤード運用状況> 15:30 排砂ゲート閉

- 第1回(令和3年7月3日):洪水波形の流量低減期に実施。排砂ゲートを段階的に開操作。約2.5時間で排砂完了。
- 第2回(令和5年6月2日):洪水波形の流量増加期に実施。排砂ゲートは初期から全開操作。約1.5時間で排砂完了。

- 排砂ゲートは全開操作でも下流の濁水や水質に大きな影響は与えない。
- 法肩浸食により全開操作では約1.5時間でストックヤード土砂が排出可能。
- 排砂ゲート、取水ゲートの順に操作する必要がある。

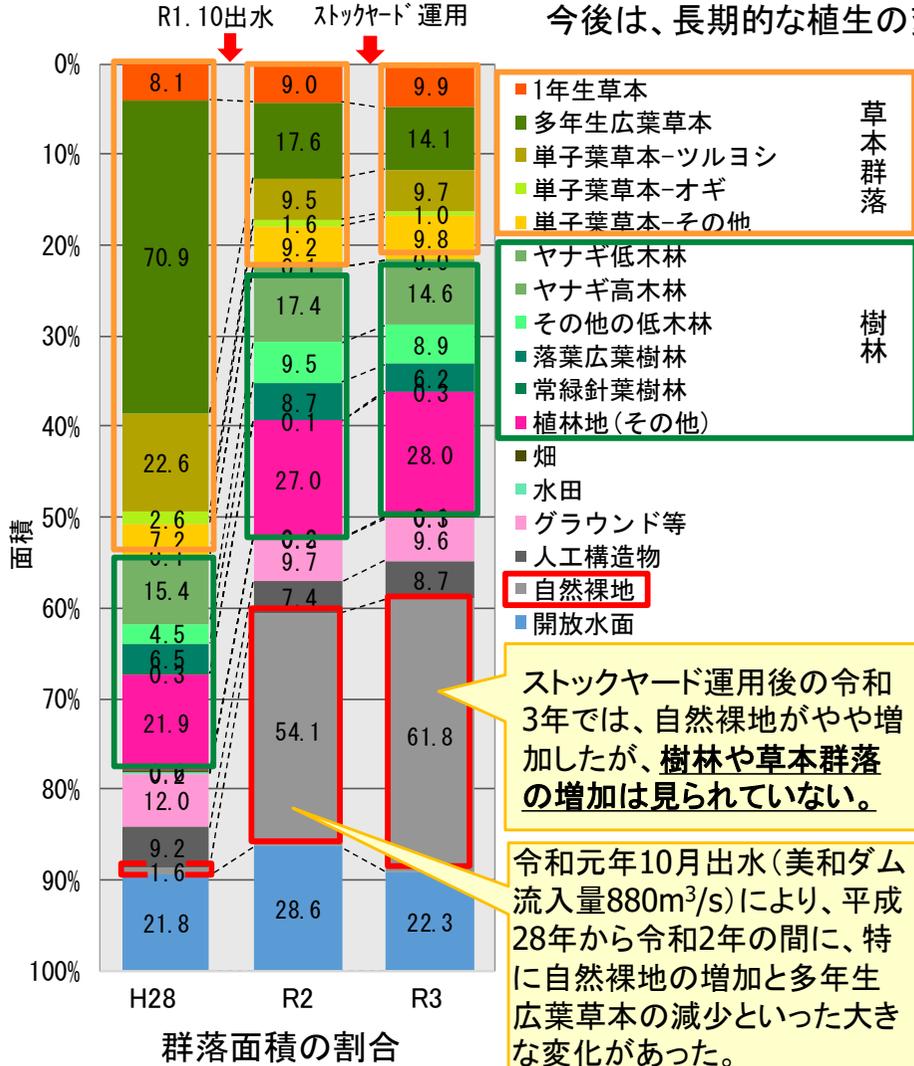
- 細粒土砂堆積による陸域植生の成長促進、遷移の進行
- 河川水辺の国勢調査(群落面積)、空中写真の経年比較
- 樹林や草本群落の増加は見られず、現時点ではストックヤードの影響は軽微であったと考えられる。今後は、長期的な植生の変化への影響を把握するため、**モニタリングを継続**する。

ストックヤード運用後の令和3年では、自然裸地がやや増加したが、樹林や草本群落の増加は見られていない。

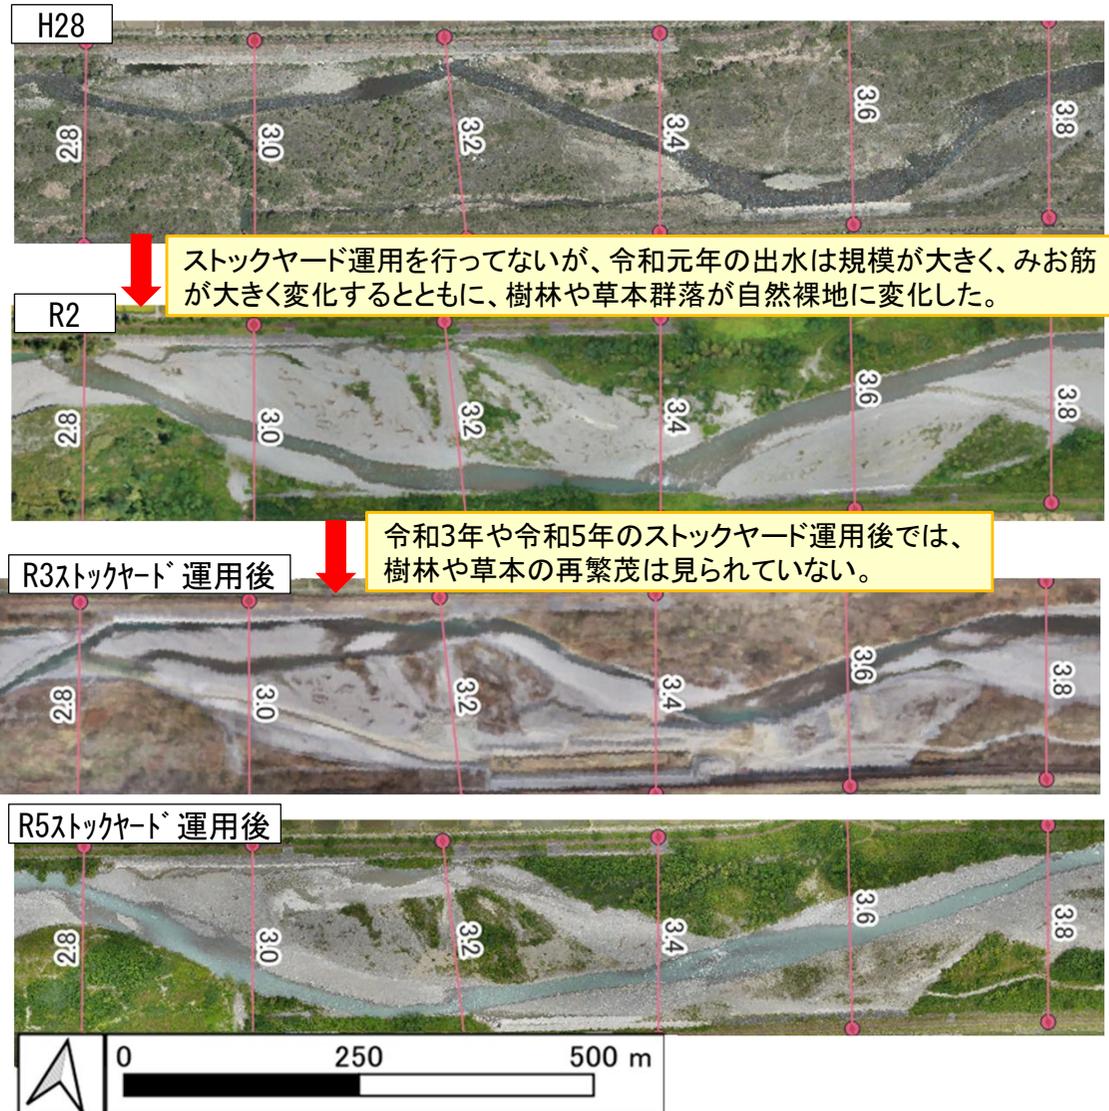
令和元年10月出水(美和ダム流入量880m<sup>3</sup>/s)により、平成28年から令和2年の間に、特に自然裸地の増加と多年生広葉草本の減少といった大きな変化があった。
