**令和7年度  
中部地方ダム等管理フォローアップ委員会**

**長良川河口堰 定期報告書  
【概要版】**

**令和7年12月**

**国土交通省 中部地方整備局  
独立行政法人 水資源機構 中部支社**

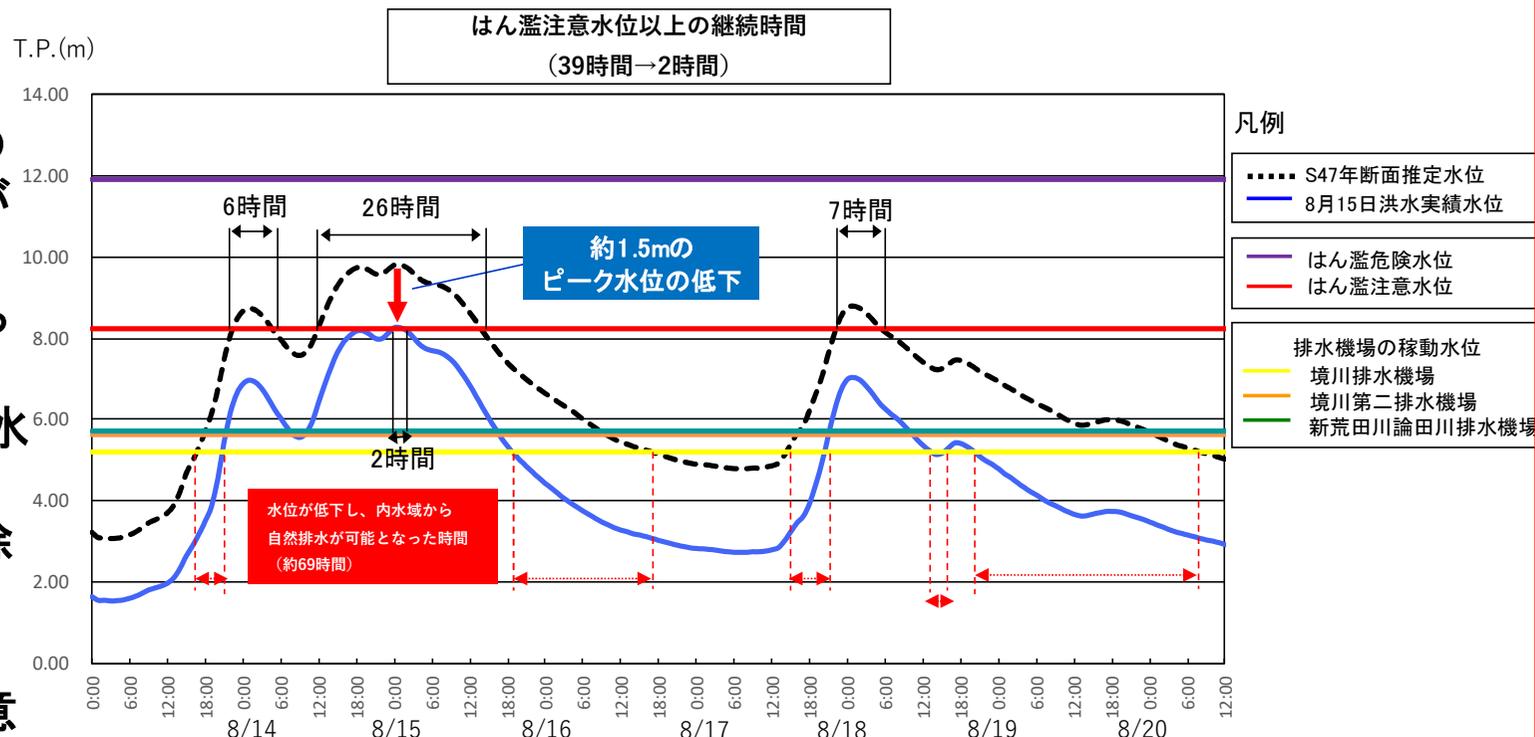
長良川しゅんせつによる水位低下効果(令和3年8月出水:墨俣地点)

- 出水時のピーク水位が低下するとともに、出水時の高い水位での継続時間が短縮される。
- これにより、支川流域からの内水排水について、排水ポンプ等により強制排水しなくても自然排水できる時間が長くなり、内水排除機能が向上する。
- また、出水時の水防活動の目安となる「はん濫注意水位」以上の水位の継続時間が短縮されることにより、水防活動に伴う労力の軽減に寄与している。

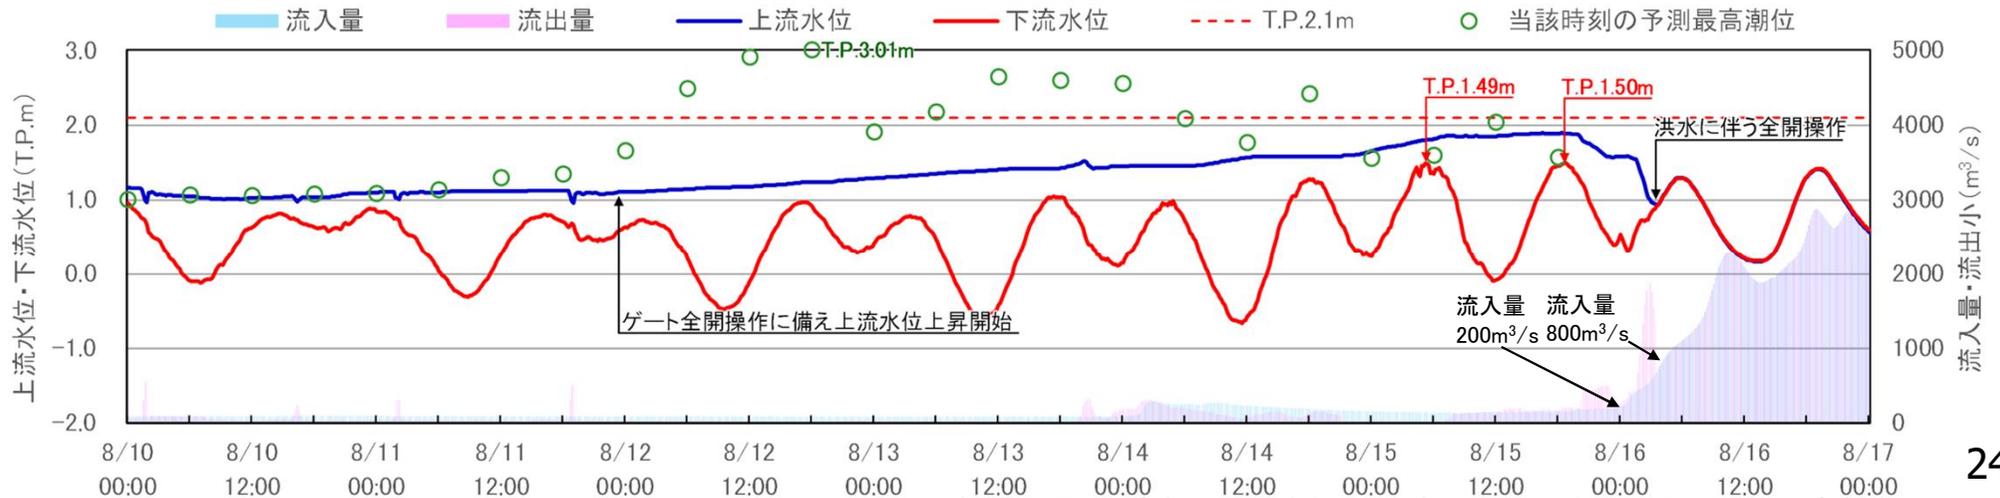
## 長良川河口堰の運用状況(令和5年8月10日~17日)

- 長良川河口堰では堰下流水位がT.P.2.1mを超える高潮が予測された場合には、全てのゲートを堤防高(T.P.5.8m)よりも高く引き上げる操作(ゲート全開操作)を行うよう定められている。
- 令和5年8月、台風第7号が日本に接近・上陸。長良川河口堰では、一時、T.P.2.1mを超える高潮の発生が予測された(最高3.01m)。そのため、ゲート全開操作に備え8月12日0時頃より上流水位を上昇。その後、台風の進路が西側に逸れたため高潮発生は回避された。
- 長良川河口堰では、台風襲来、高潮発生に伴うゲート全開操作に備え関係機関と情報を共有するとともに、設備等の点検、また、船舶揚陸等を行った。

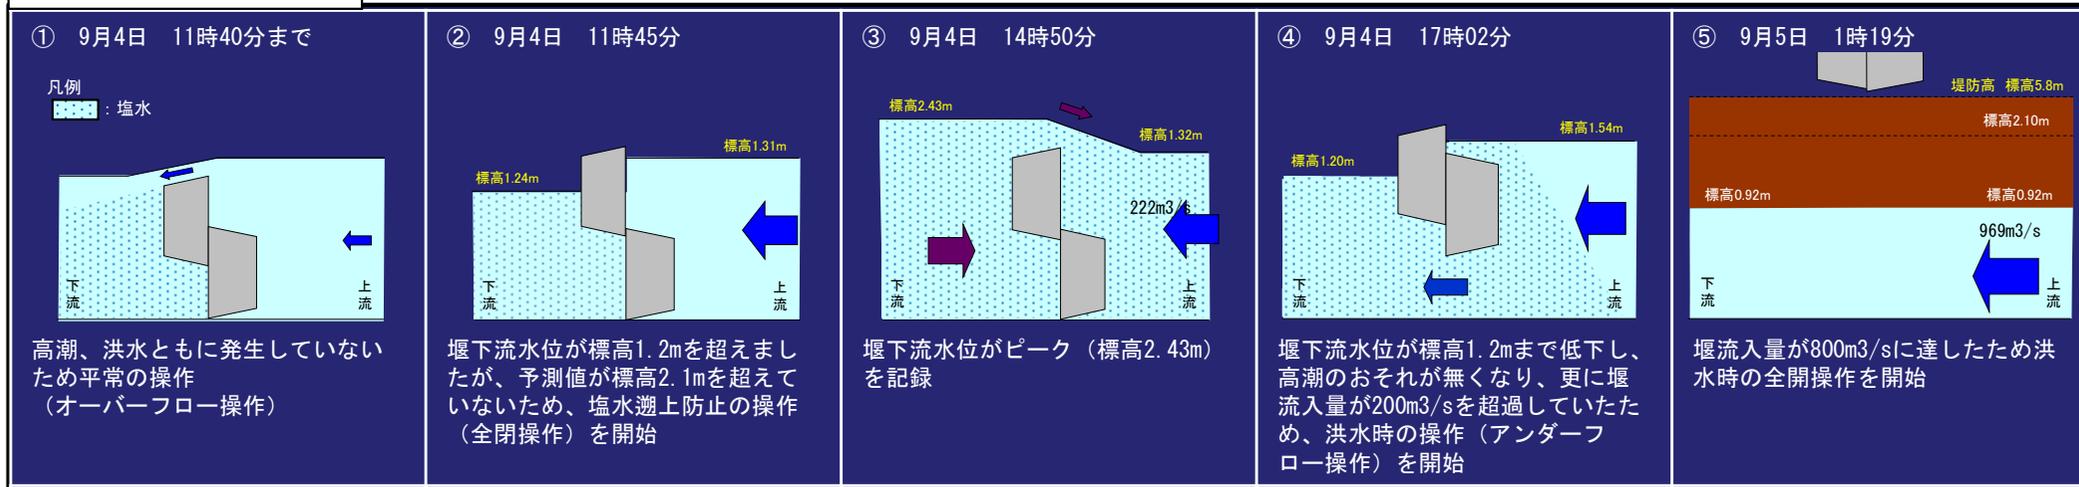
## 高潮時の操作(イメージ)

- 9月4日11時40分に、堰下流水位が高潮操作の基準となる標高1.2mを超過した。しかし、長良川河口堰管理所で行っている高潮予測では、標高2.1mを超える予測ではなかったことから、塩水の浸入を防止するため、全閉操作を行った。
- その後、下流水位が予測値を上回り、14時24分に標高2.1mを超えたが、この時点からゲート全開操作を開始した場合、「操作終了時点で下流水位が標高2.1mを下回っている可能性が高いこと」から、全閉操作を継続した。
- 14時50分の水位ピーク時には、高潮による塩水がゲートを約20cm上回り、堰上流では最大約1,000mg/lの塩化物イオン濃度を記録しましたが、除塩操作により、約3時間で通常の数値(概ね10mg/l程度)に戻った。また、堰上流の長良導水取水口においては塩化物イオン濃度は上昇しておらず、水道等の取水停止も発生しなかった。

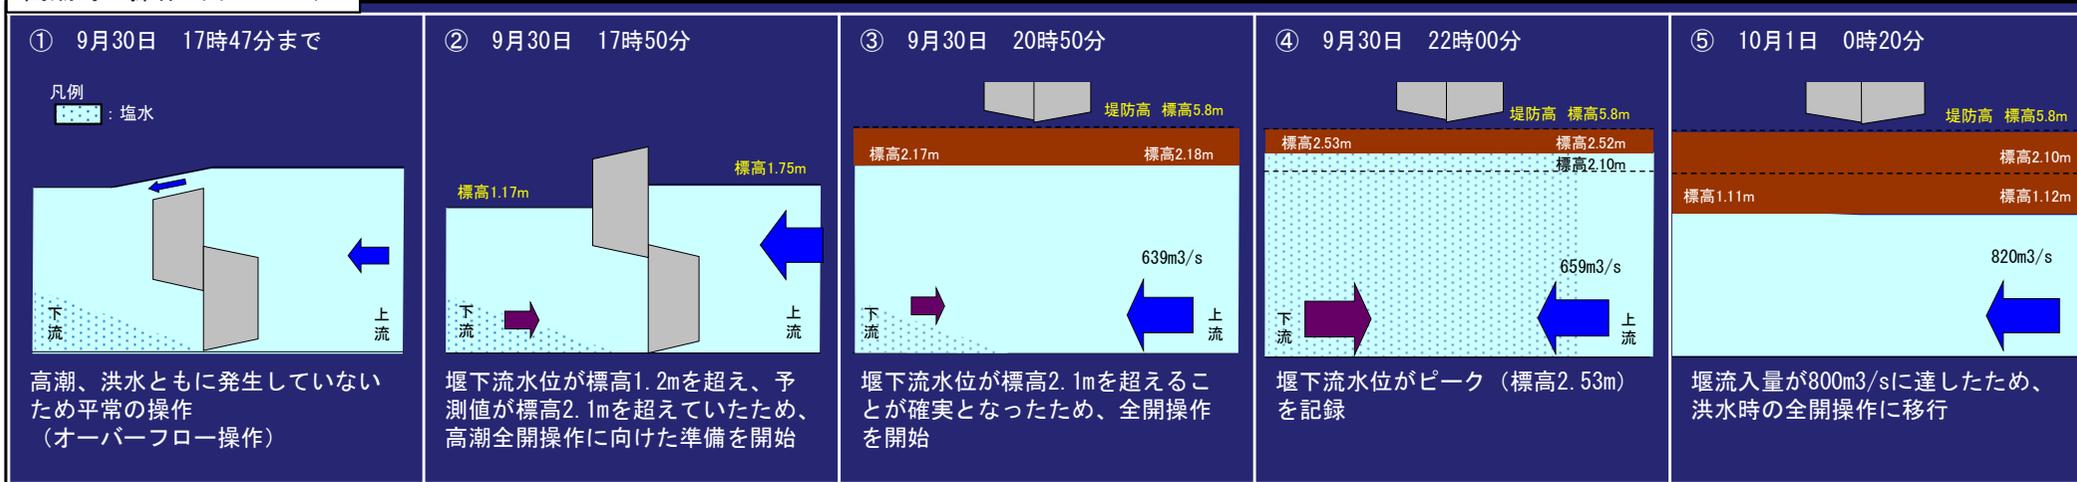
## 高潮時の操作(イメージ)

- 9月30日17時50分に、堰下流水位が高潮操作の基準となる標高1.2mを超え、高潮予測において標高2.1mを超える予測となったことから、高潮によるゲート全開操作の準備を開始した。
- その後、下流水位が標高2.1mを超えることが確実に became ため、20時10分からゲート全開操作を開始し、20時50分にゲート全開操作を完了した。
- 上流では最大約670mg/lの塩化物イオン濃度を記録したが、洪水により堰流入量が増加したことから塩水が下流に押し出され、約1時間で通常の数値(概ね10mg/l程度)に戻った。また、堰上流の長良導水取水口においては塩化物イオン濃度は上昇しておらず、水道等の取水停止も発生しなかった。

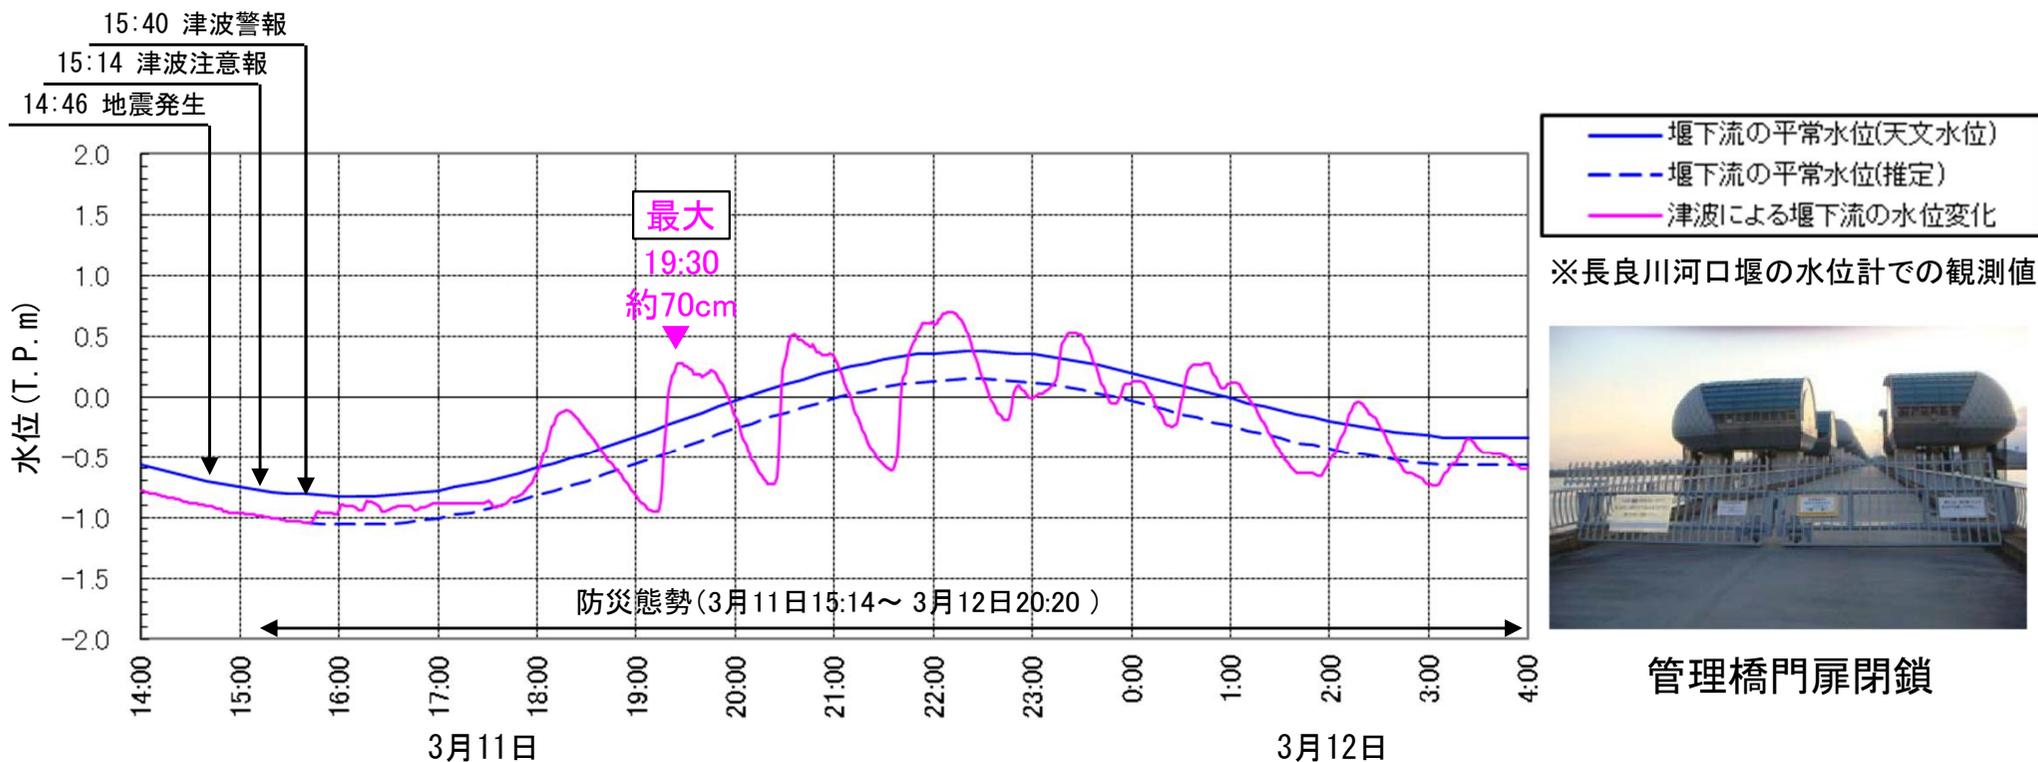
- 平成23年3月11日14時46分ごろ、三陸沖を震源に国内観測史上最大のマグニチュード9.0の地震が発生した。この地震により津波の発生が予想されたことから、15時14分に伊勢・三河湾に津波注意報、15時40分に津波警報が発表された。
- 長良川河口堰では、15時14分に津波警戒のため防災態勢を発令し、堰上流水位の低下を開始させるとともに、河口堰下流の潮位変化を監視しながら、ゲートを全閉するなどして塩水遡上の防止を図り、管理橋門扉の閉鎖や巡視船の陸揚げ作業等を行った。
- 堰下流地点への津波の到達は第1波を18時20分、第2波を19時30分に観測し、津波高の最大は第2波の約70cmであった。

気象庁から伊勢湾岸に対して津波警報が発せられ、伊勢湾外から大きな津波の到達が予測される  
とき(神島観測所地点において2.0m以上の津波が観測されたとき)は、全てのゲートを堤防高より  
高く引き上げる全開操作を行う。

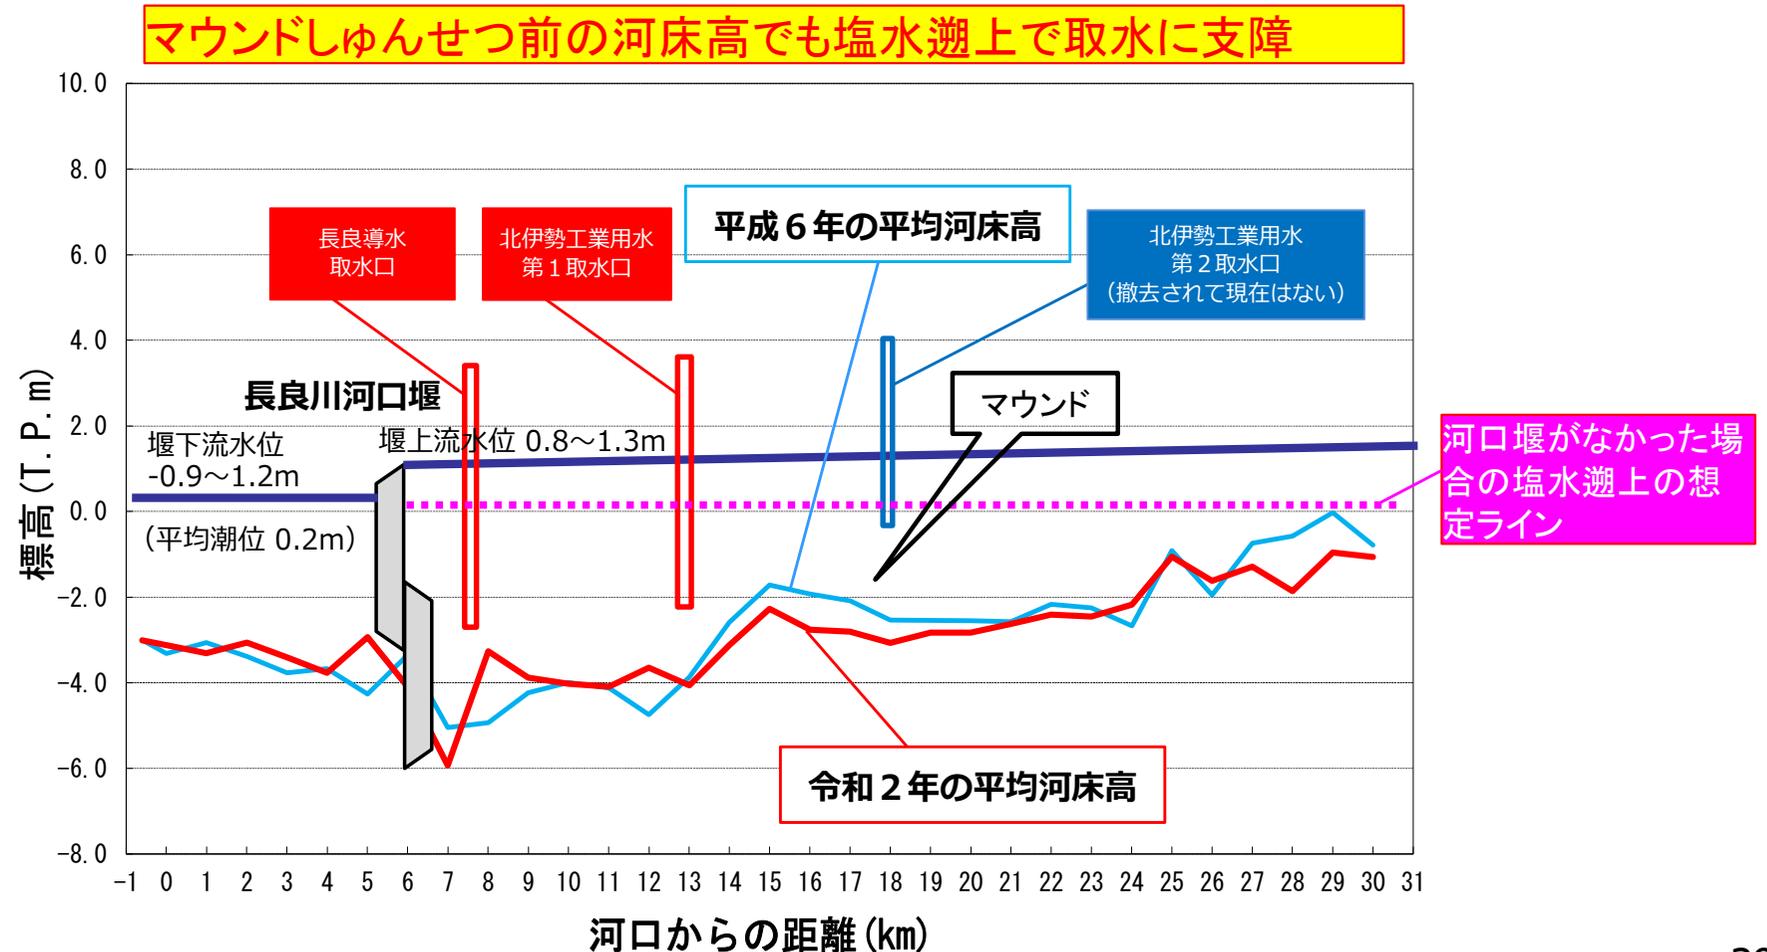
- 平成6年当時はマウンド上流の取水口（北伊勢工業用水第2取水口）においても塩水遡上により取水に支障をきたしていた。
- 令和2年の旧マウンド部の河床高は、しゅんせつ前（平成6年）と比べて低く、開門すれば塩水が遡上し、塩害が生じる。

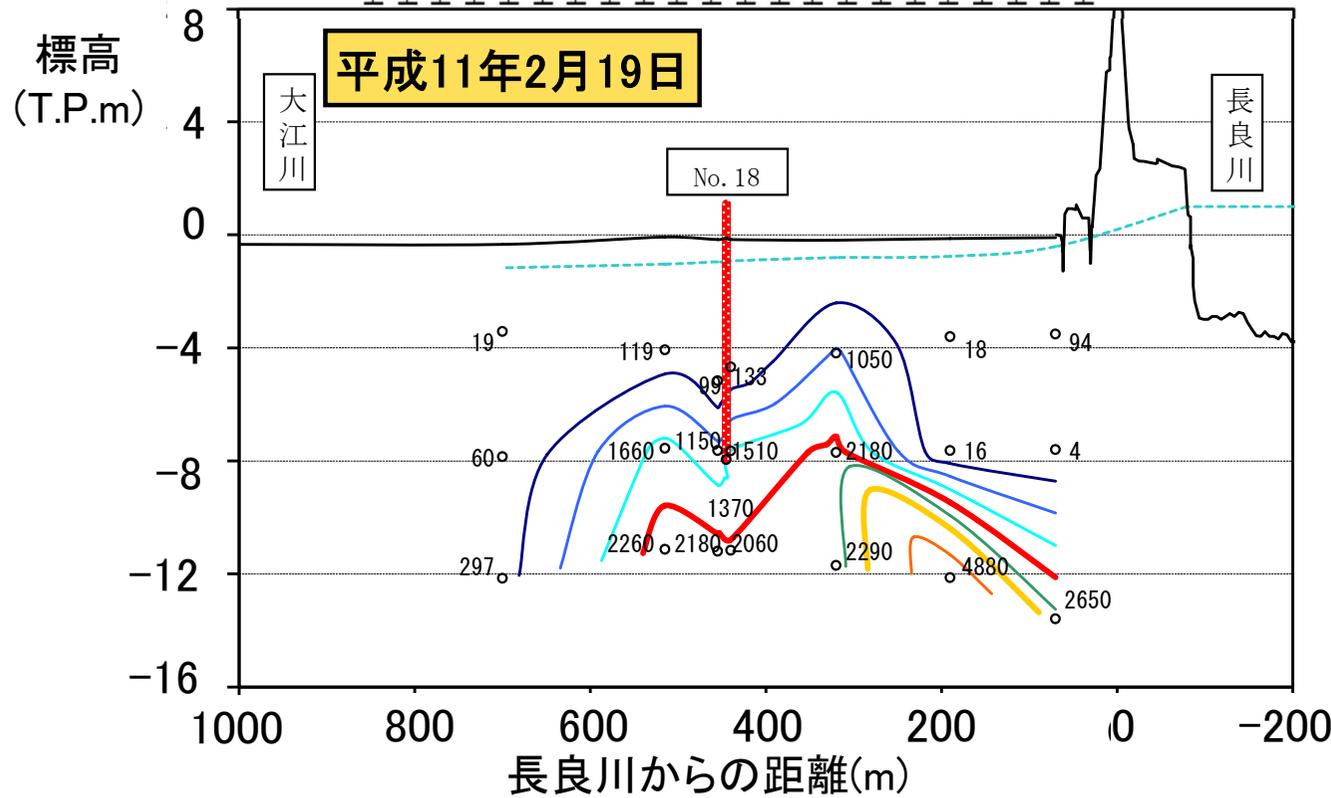
## ■No.18における推移

No.18では河口堰運用後から塩化物イオン濃度の上昇が見られた。

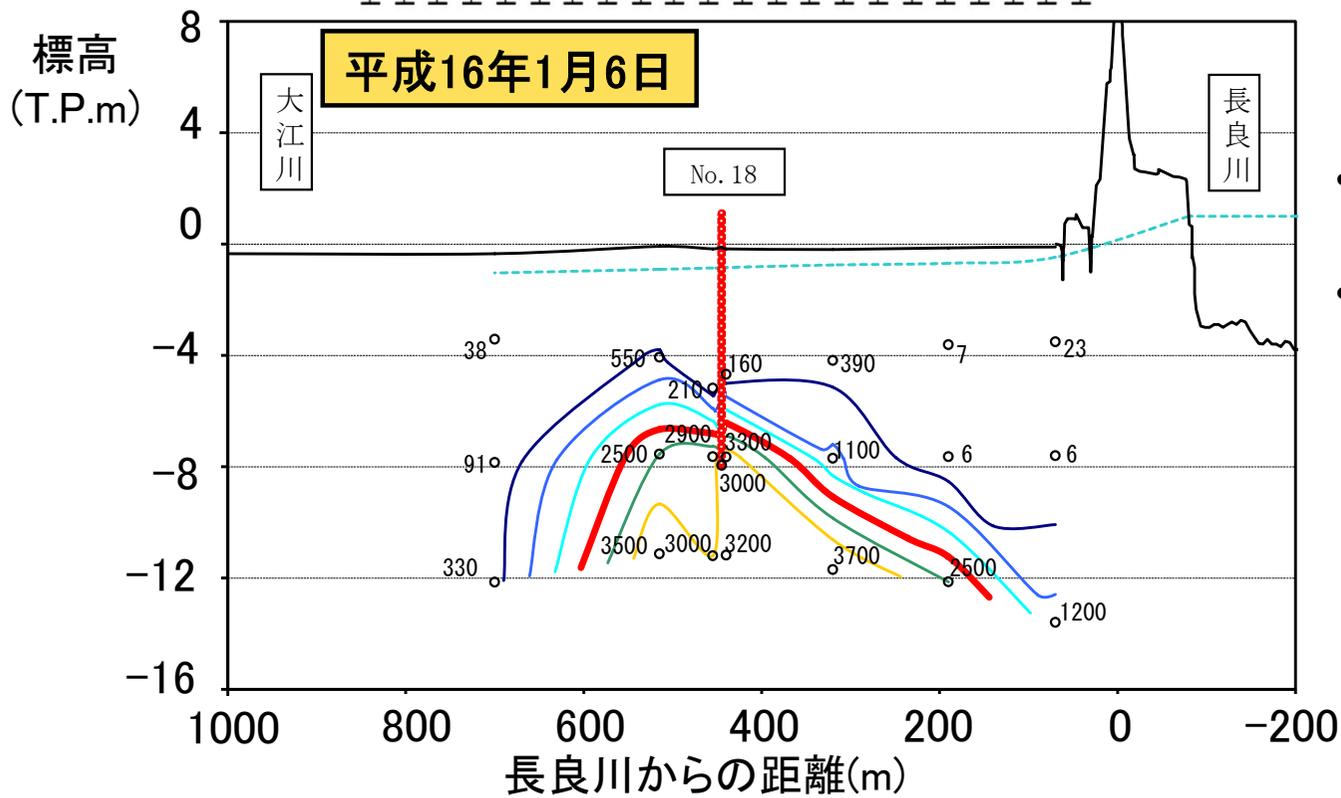
## ■No.18における推移

塩化物イオン濃度の上昇は平成16年頃まで見られた。

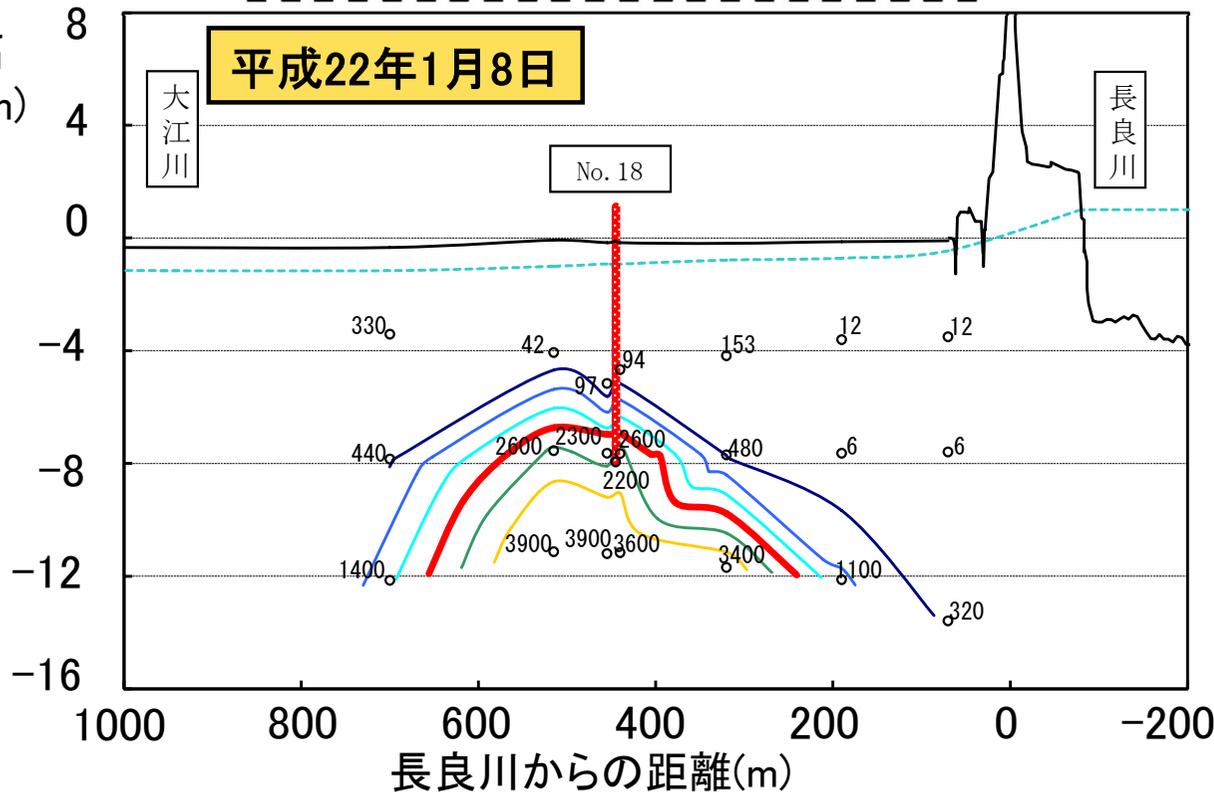
平成16年頃からは、塩化物イオン濃度は減少傾向に転じている。

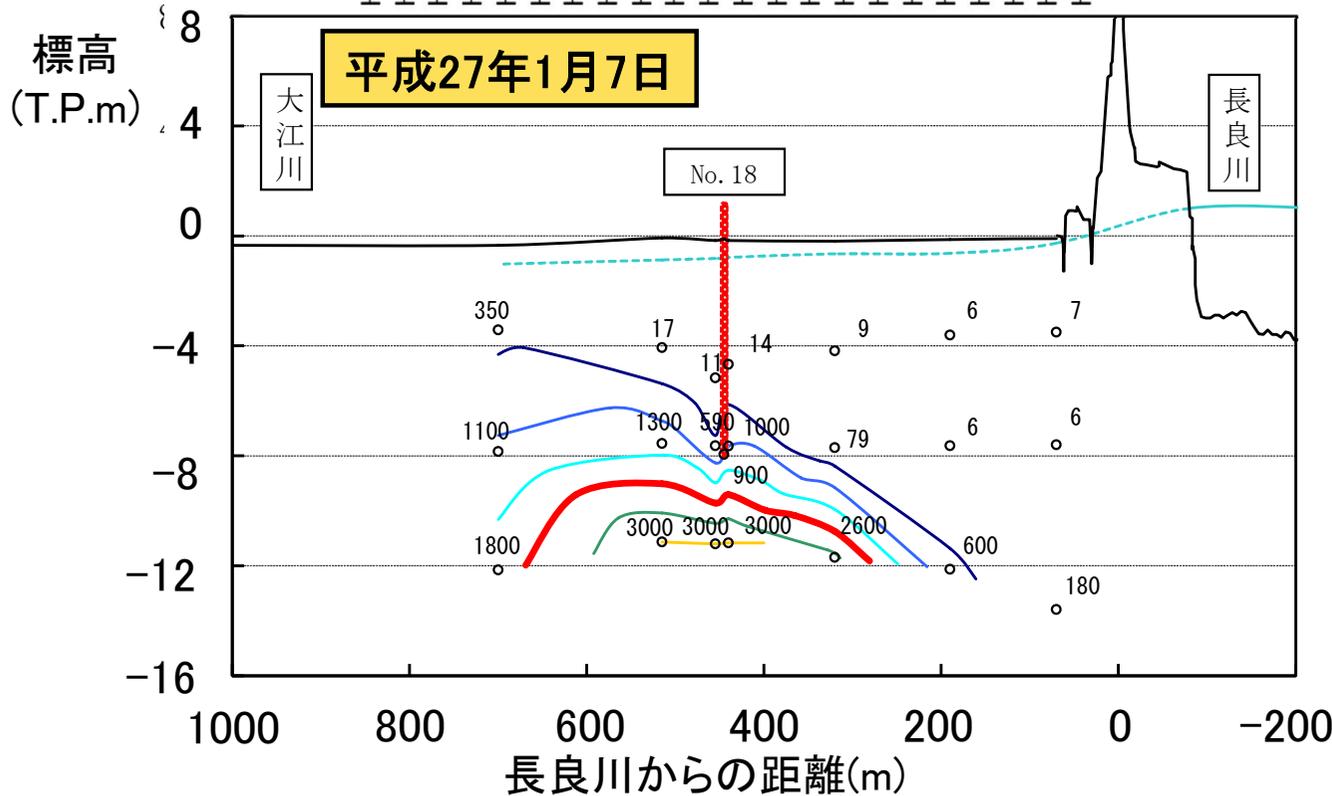
## No.18における推移

平成27年1月の時点では、塩化物イオン濃度は引き続き減少傾向が見られる。

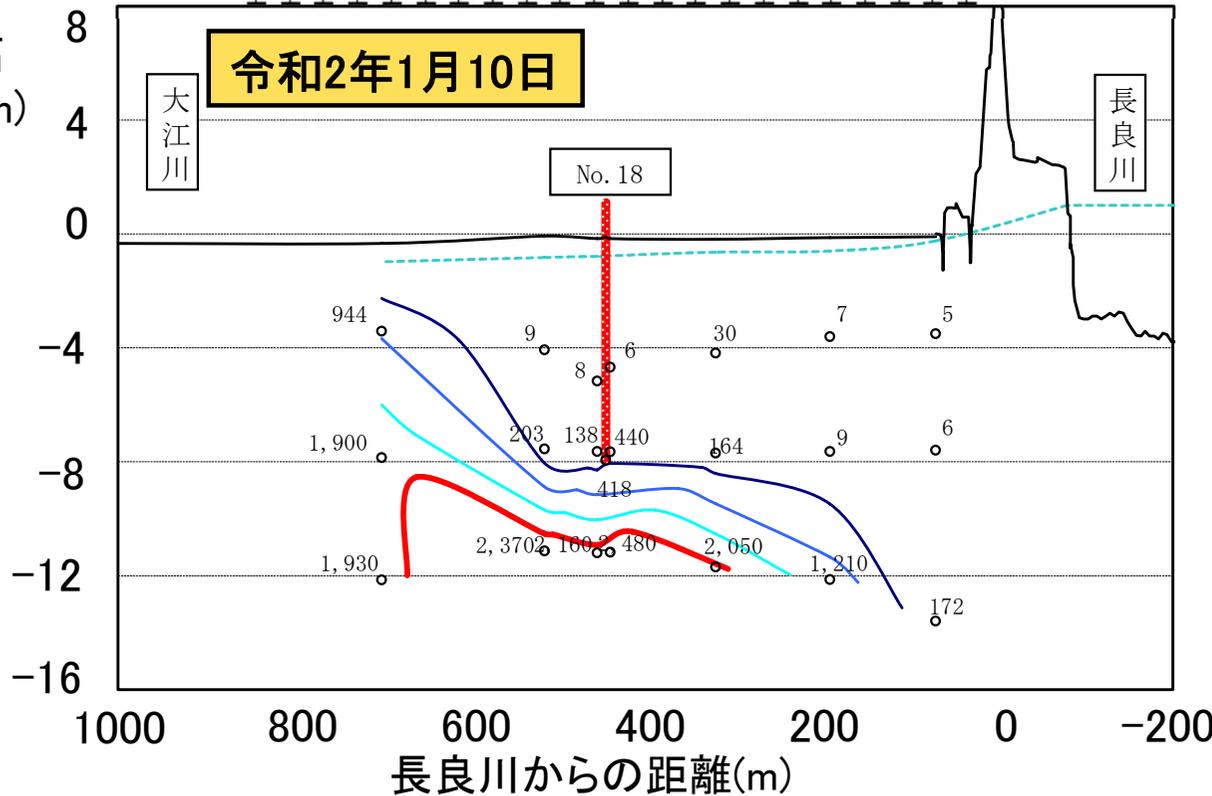
令和2年1月の時点では、塩化物イオン濃度は塩化物イオン濃度は僅かに上昇している。

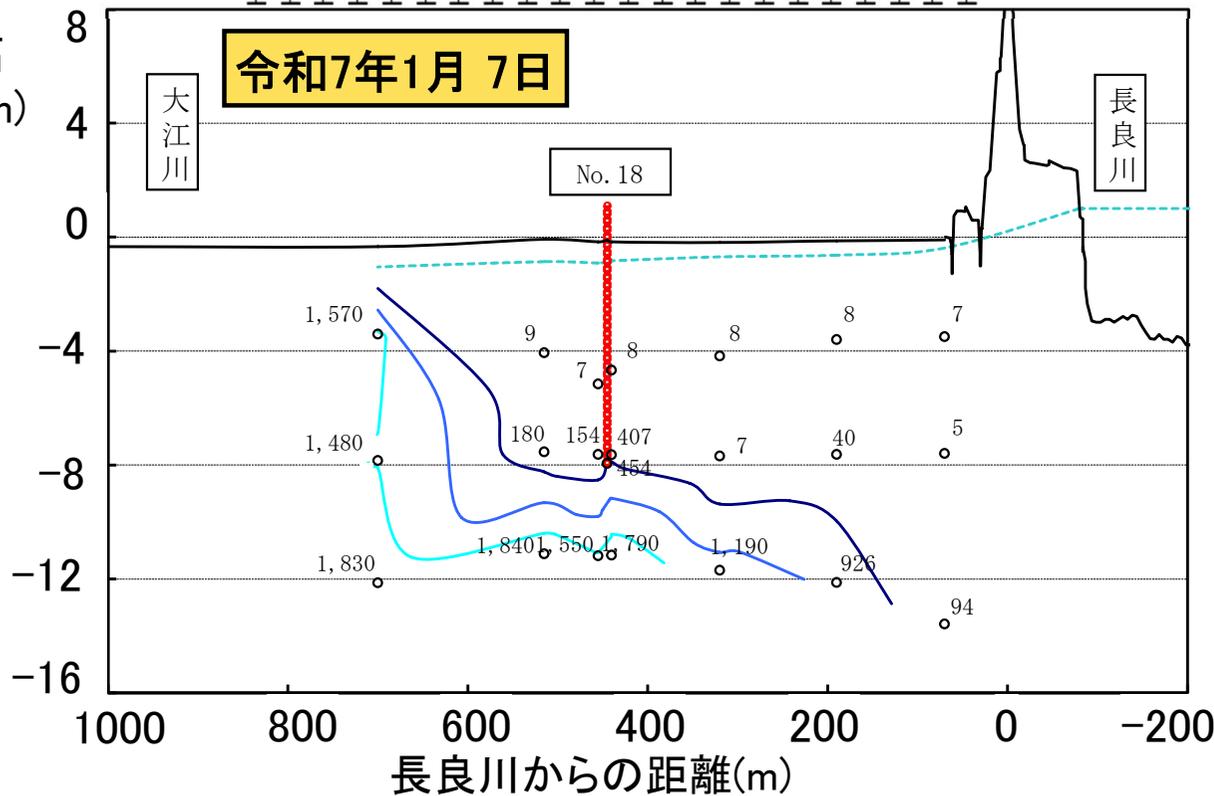
令和7年1月の時点では、塩化物イオン濃度は緩やかな低下傾向を示している。

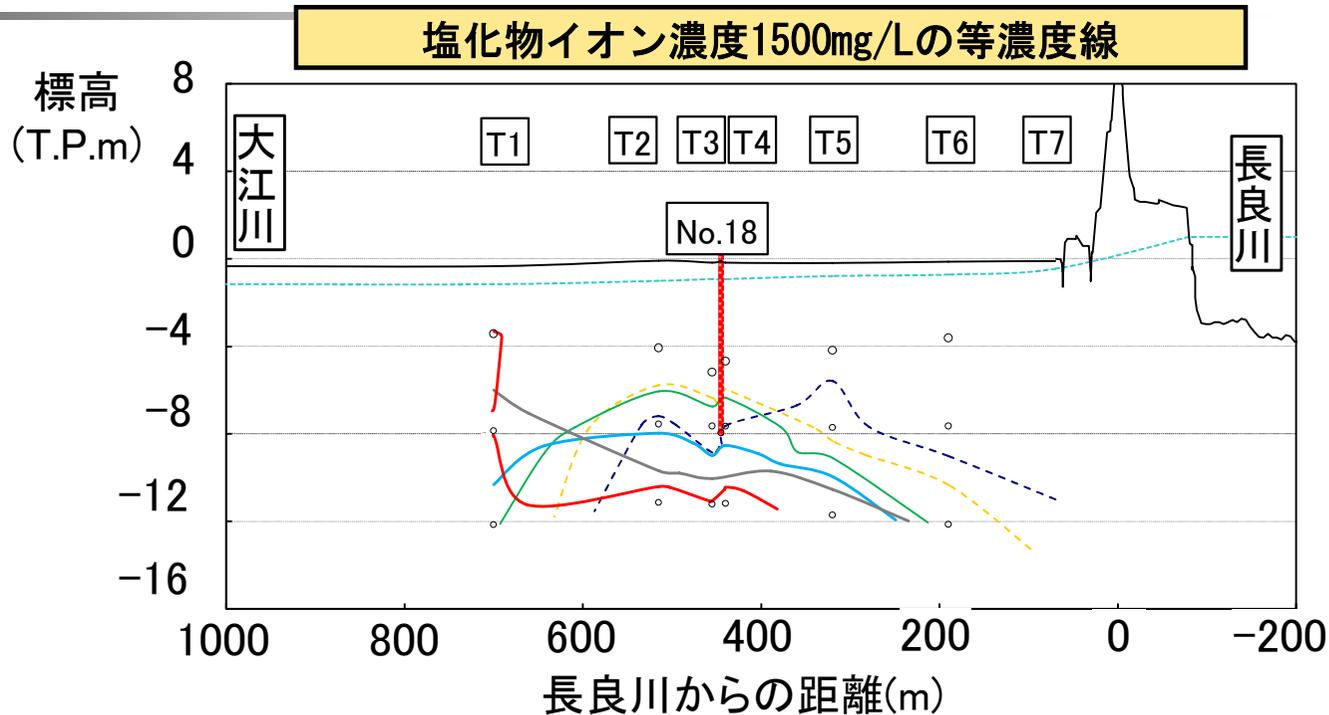
- 塩化物イオン濃度分布 (水平方向)の経年変化

長良川側から大江川方向へ塩化物イオン濃度の高い領域が移動している傾向が見られる。

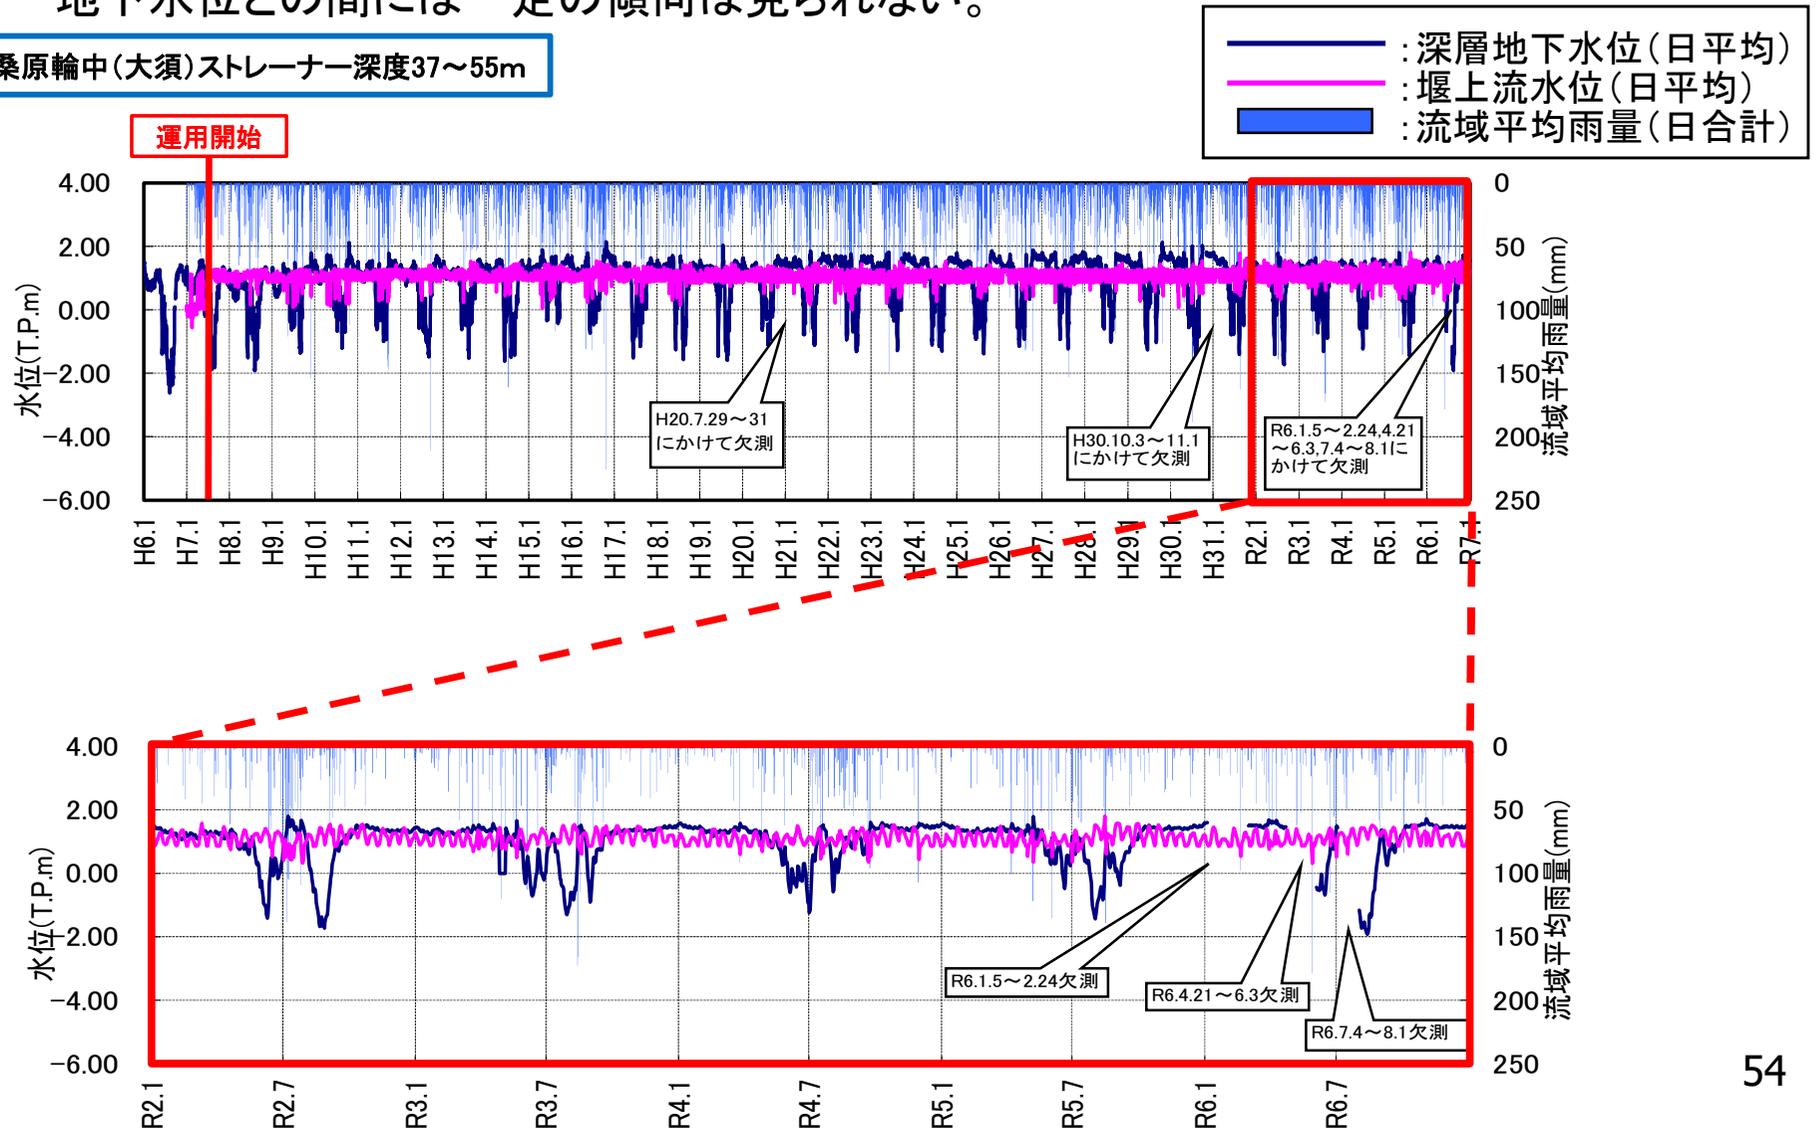
桑原輪中(大須)ストレナー深度37~55m

- 桑原輪中(大須)における深層地下水位については、平成11年頃まで緩やかな上昇傾向が見られるが、その後はほぼ横這いで推移している。
- かんがい期の地下水取水による季節的な変動傾向が見られるが、堰上流水位と深層地下水位との間には一定の傾向は見られない。

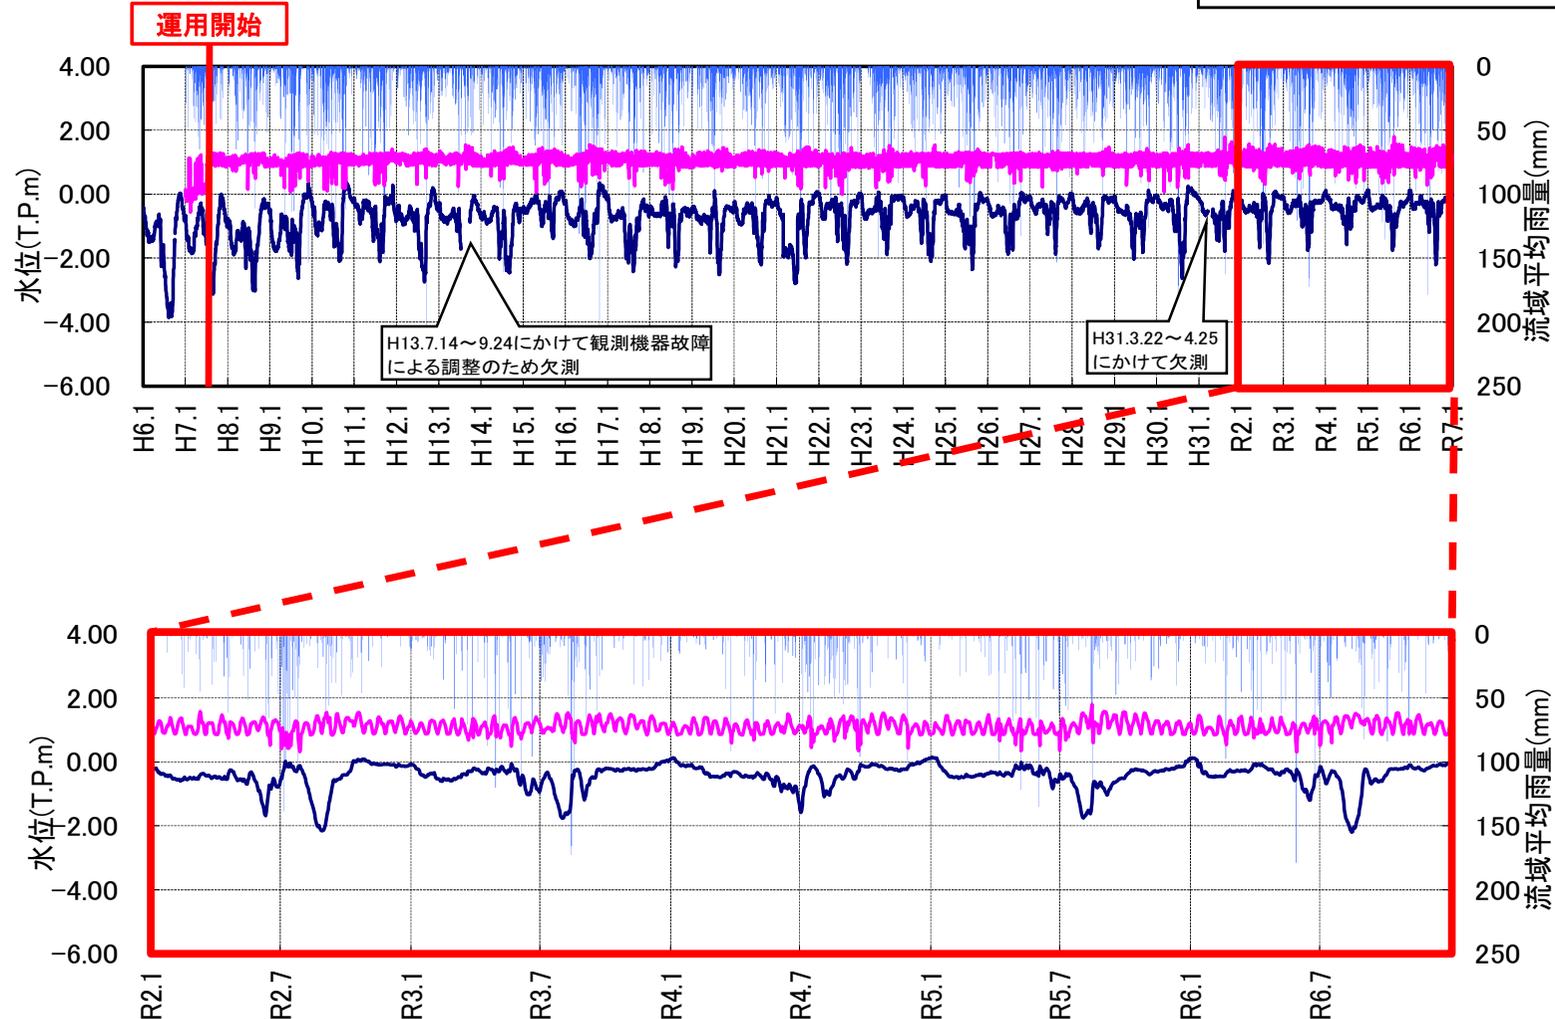
高須輪中(五町)ストレーナー深度48~53m

- 高須輪中(五町)における深層地下水位については、平成16年頃まで緩やかな上昇傾向が見られるが、その後はほぼ横這いで推移している。
- かんがい期の地下水取水による季節的な変動傾向が見られるが、堰上流水位と深層地下水位との間には一定の傾向は見られない。

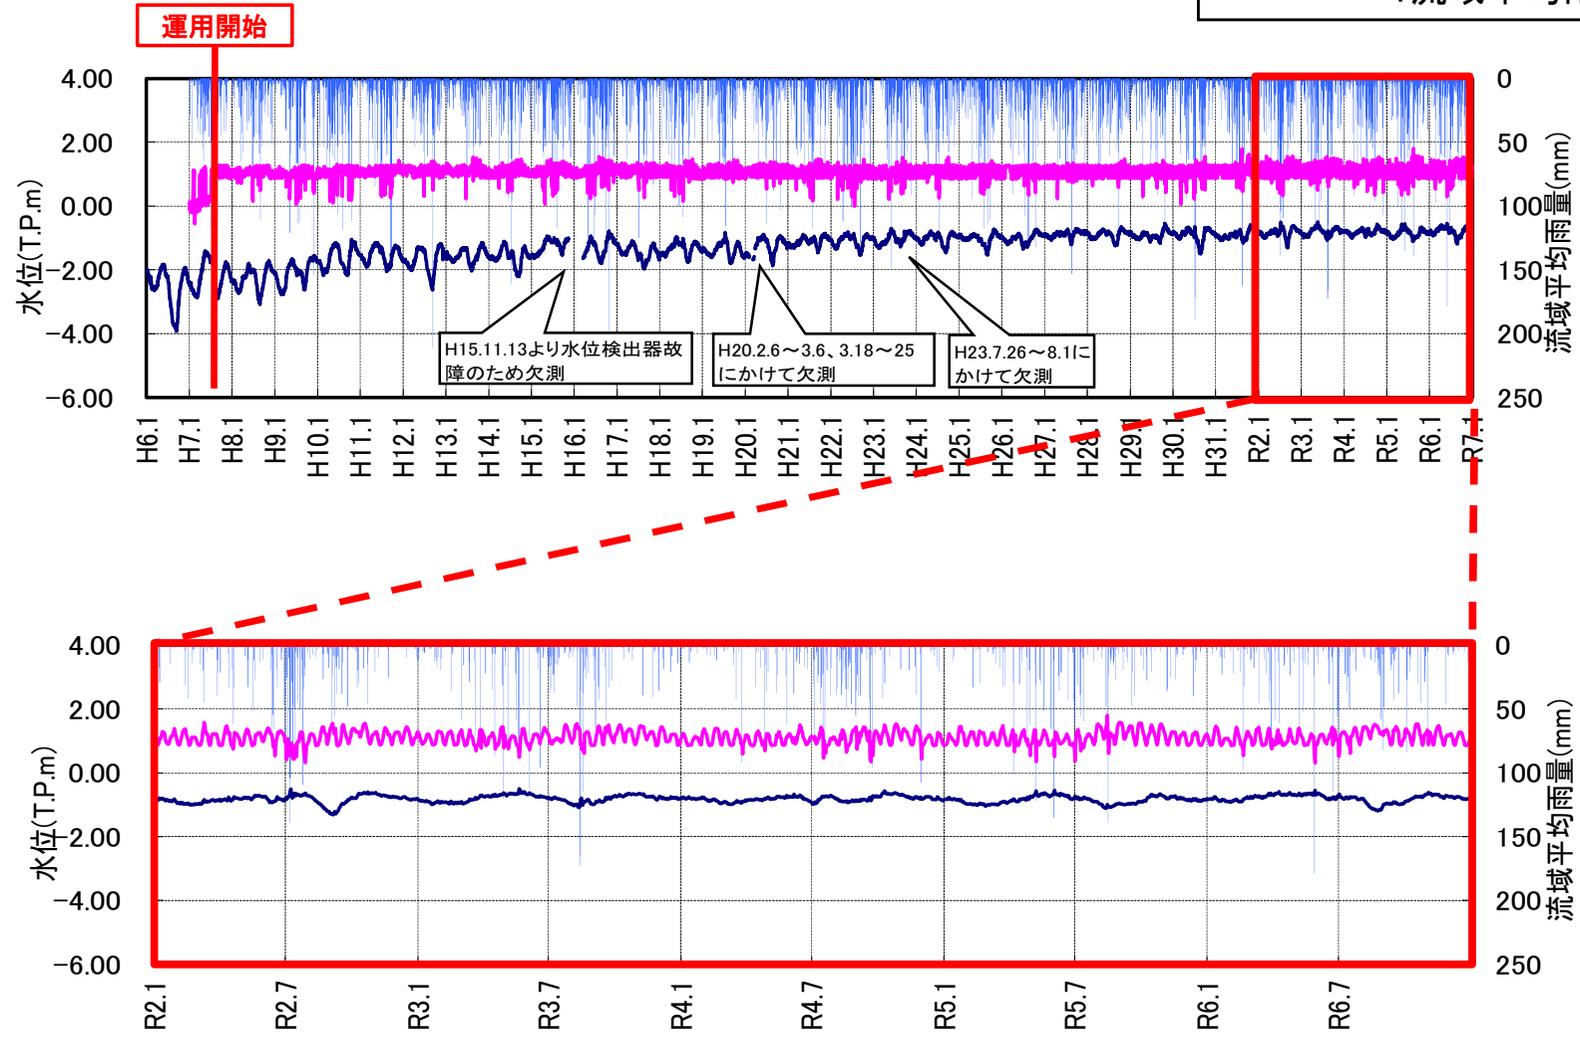
長島輪中(中川)ストレナー深度44~50m

- 長島輪中(中川)における深層地下水位については、平成27年頃まで緩やかな上昇傾向が見られるが、その後はほぼ横這いで推移している。

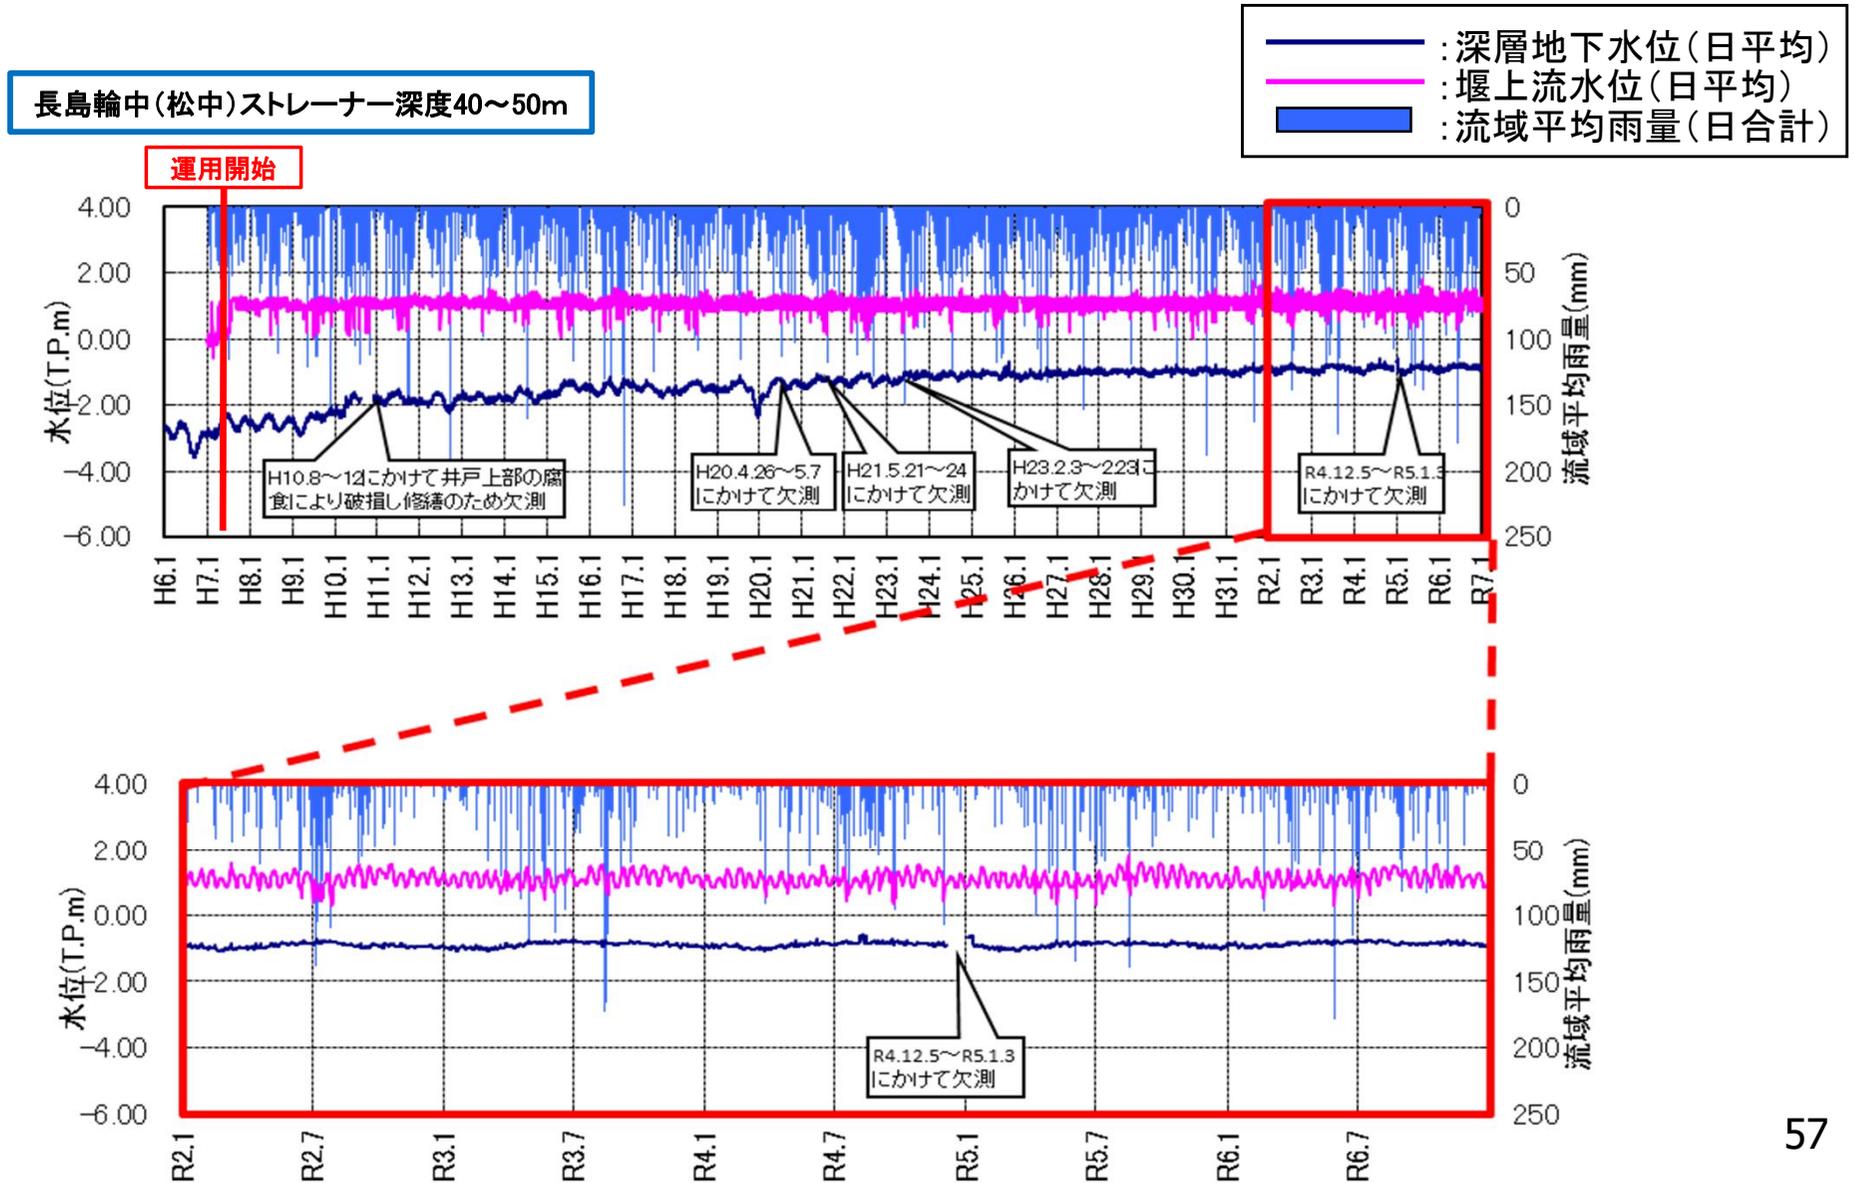
- 長島輪中(松中)における深層地下水位については、中川地点と同様に、平成27年頃まで緩やかな上昇傾向が見られるが、その後はほぼ横這いで推移している。
