**令和7年度  
中部地方ダム等管理フォローアップ委員会**

**長良川河口堰 定期報告書  
【概要版】**

**令和7年12月**

**国土交通省 中部地方整備局  
独立行政法人 水資源機構 中部支社**

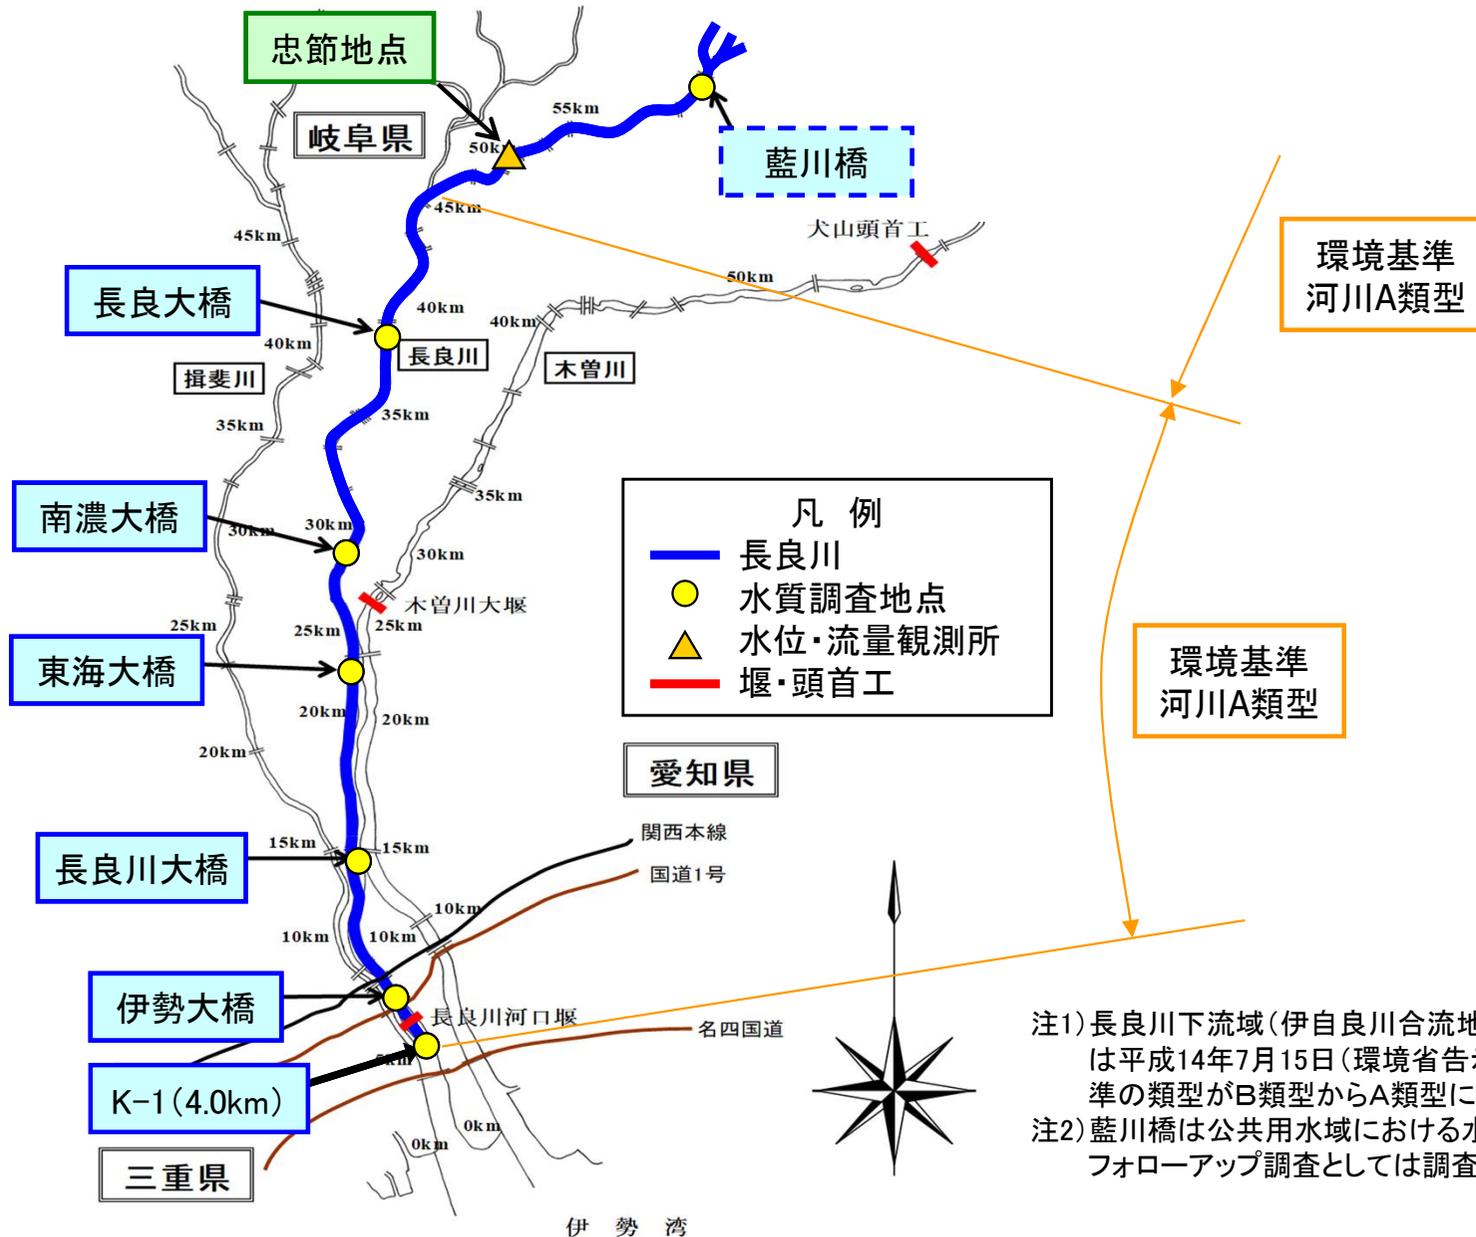
- 河口堰の上下流域は、生活環境保全に関する環境基準の河川A類型に指定されている。
- 水質調査は、河口堰の上流側の6地点、下流側の1地点で行われている。

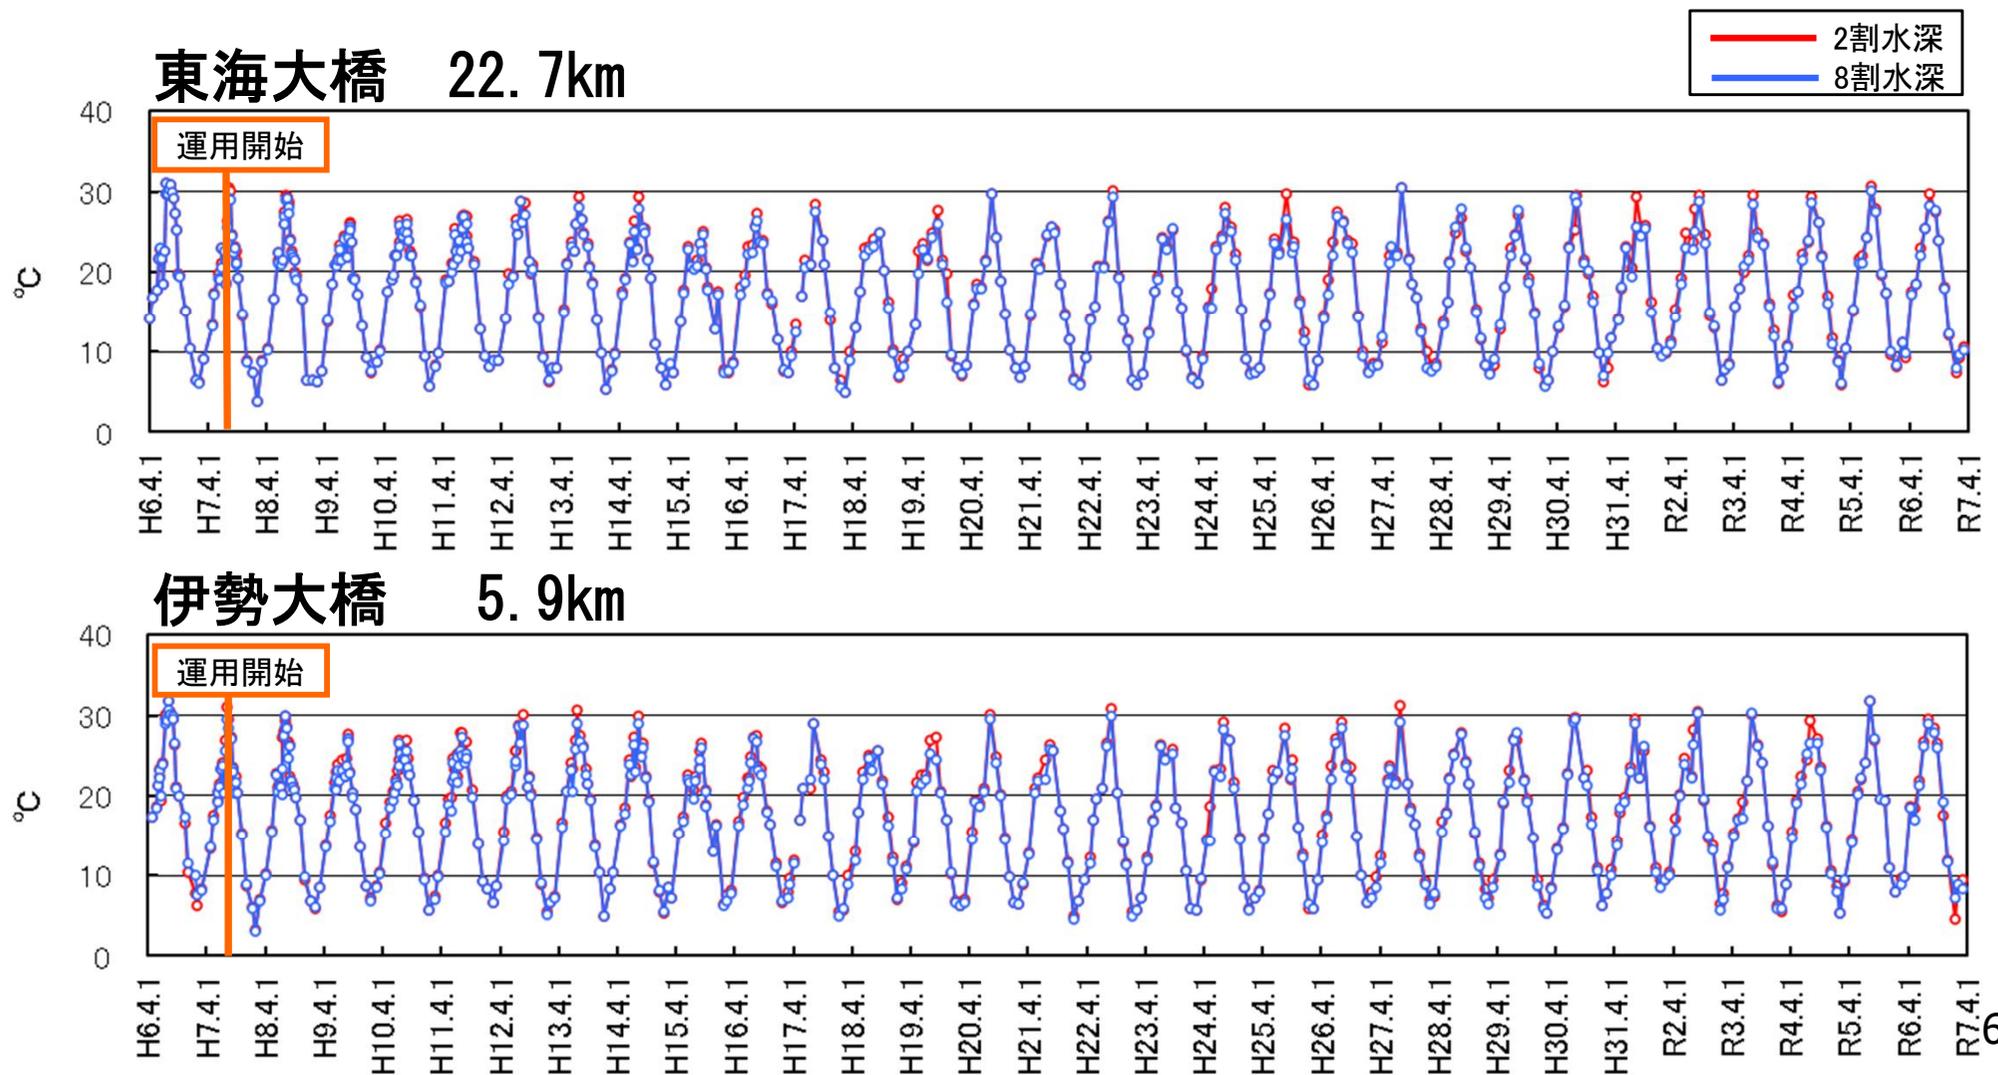
## ■水温

堰上流の東海大橋、伊勢大橋ともに、2割水深と8割水深でほとんど差はないが、近年夏季の水温に僅かな上昇傾向が見られる。

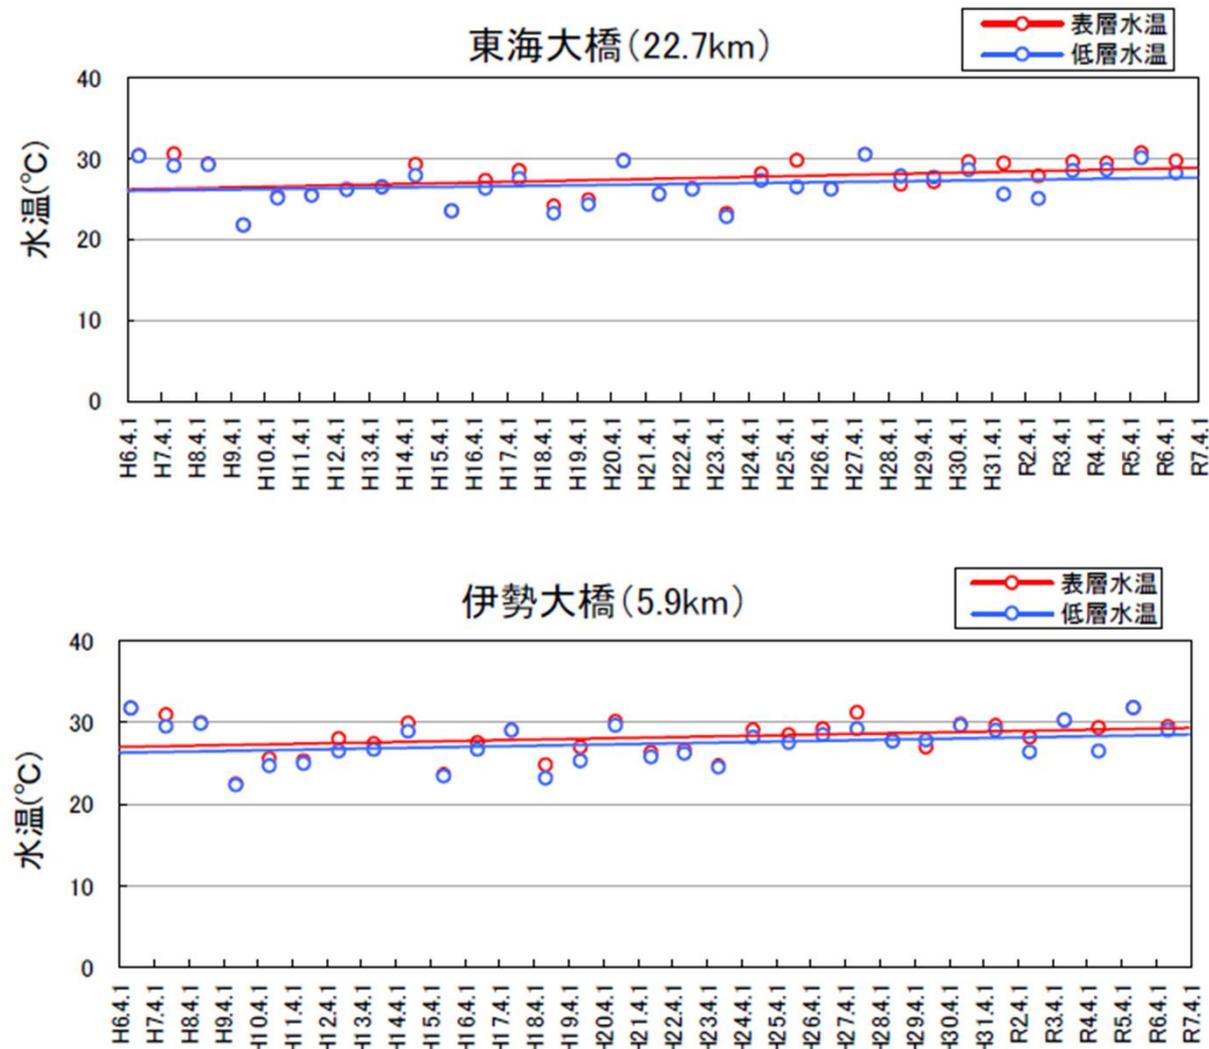
## ■水温

堰上流の東海大橋、伊勢大橋ともに、2割水深と8割水深でほとんど差はないが、近年夏季の水温に僅かな上昇傾向が見られる。

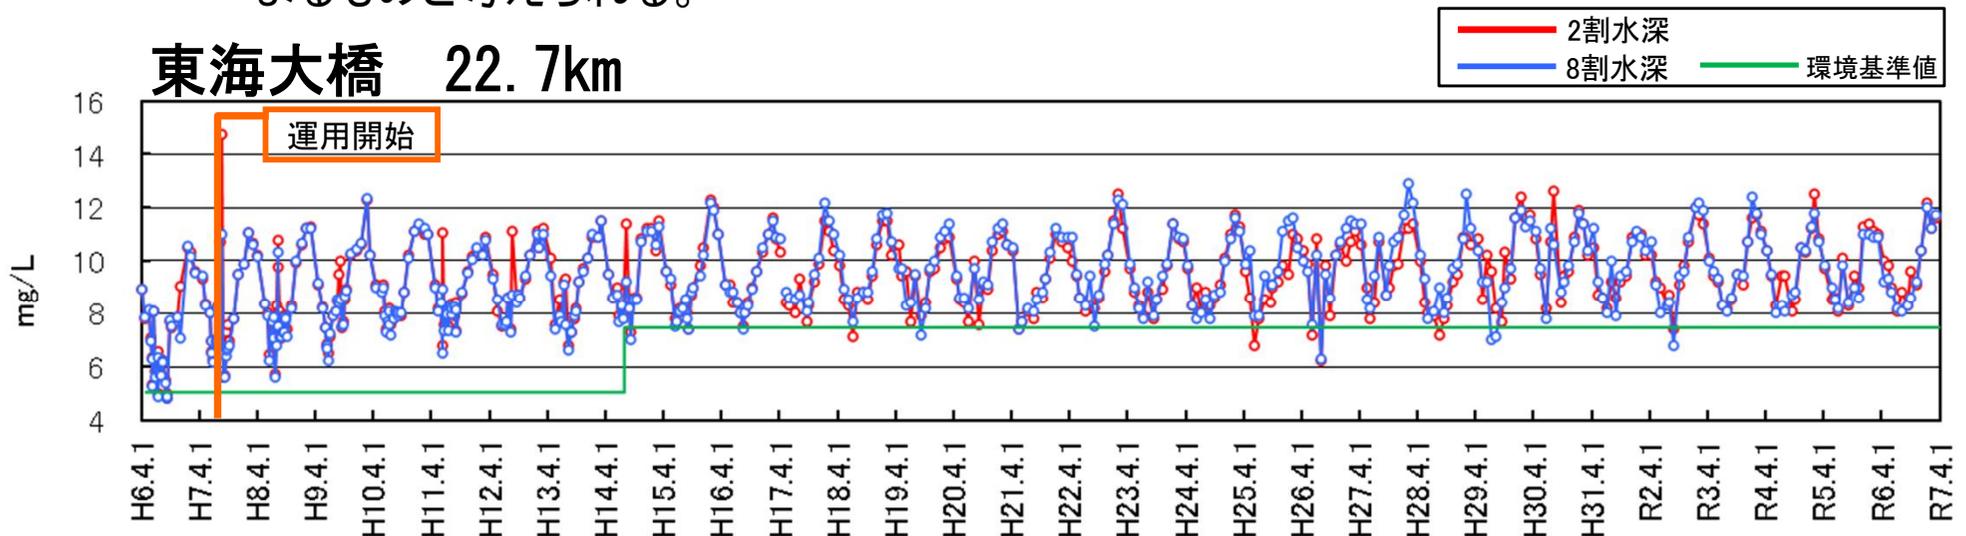
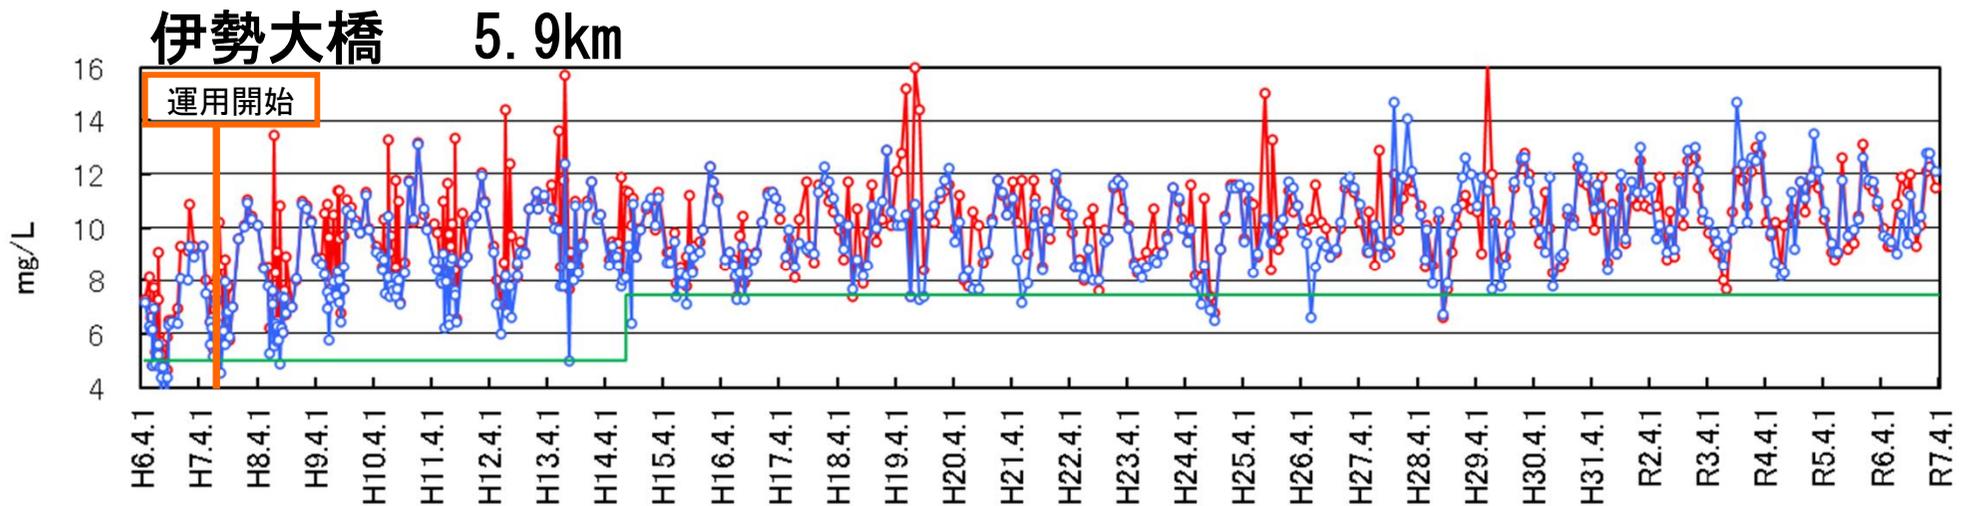
## DO

- 堰上流の東海大橋、伊勢大橋ともに、平成10年頃までは上昇傾向が見られたが、その後は概ね横這いで推移している。
- 伊勢大橋の2割水深では夏季にDOの値が高くなり過飽和となる場合があるが、クロロフィルaの値(P73に掲載)も高くなっていることから、一時的な植物プランクトンの増殖によるものと考えられる。

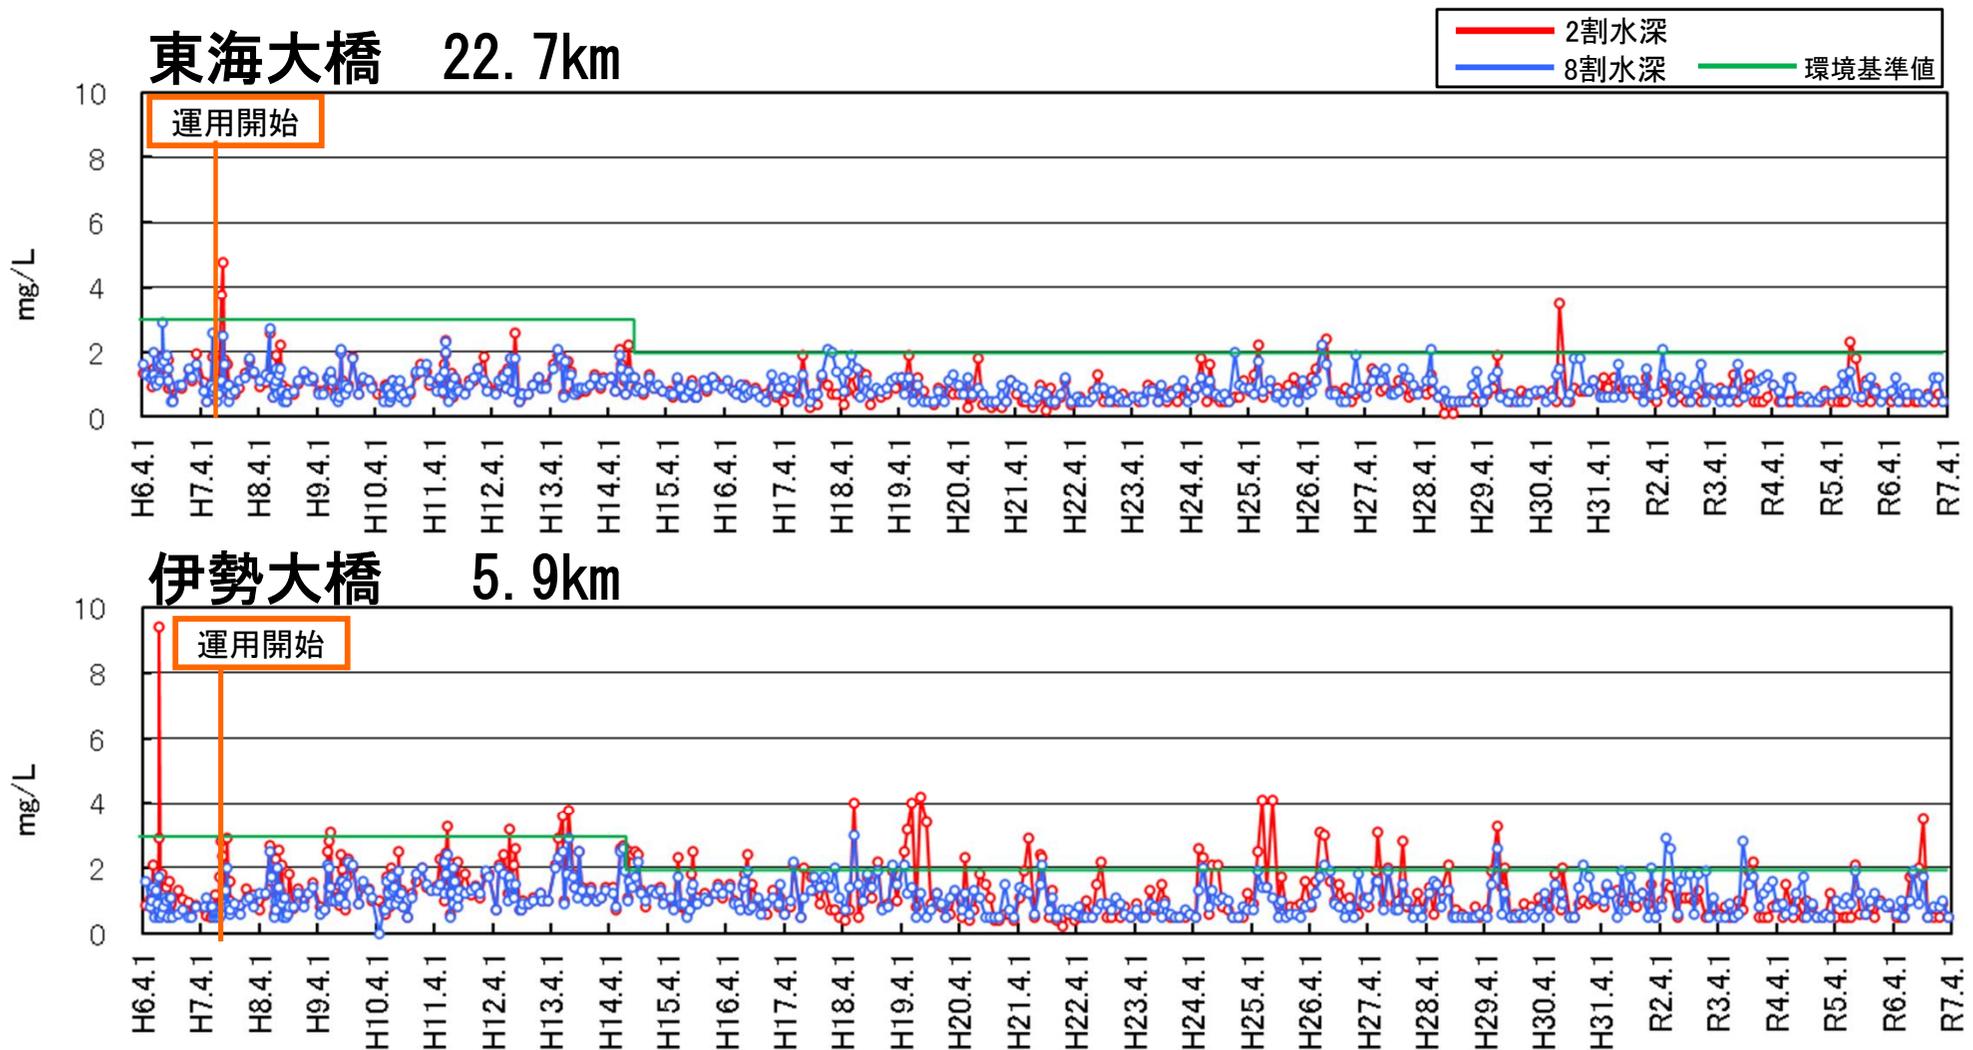
## BOD

- 堰上流の東海大橋、伊勢大橋の2割水深、8割水深ともに、経年的に大きな変化は見られない。
- 伊勢大橋では平成19年や平成25年に4mg/Lを超える月が見られるが、表層DO (P69に掲載) や表層クロロフィルaの値 (P73に掲載) も同様に高くなっていることから、一時的な植物プランクトンの増殖によるものと考えられる。

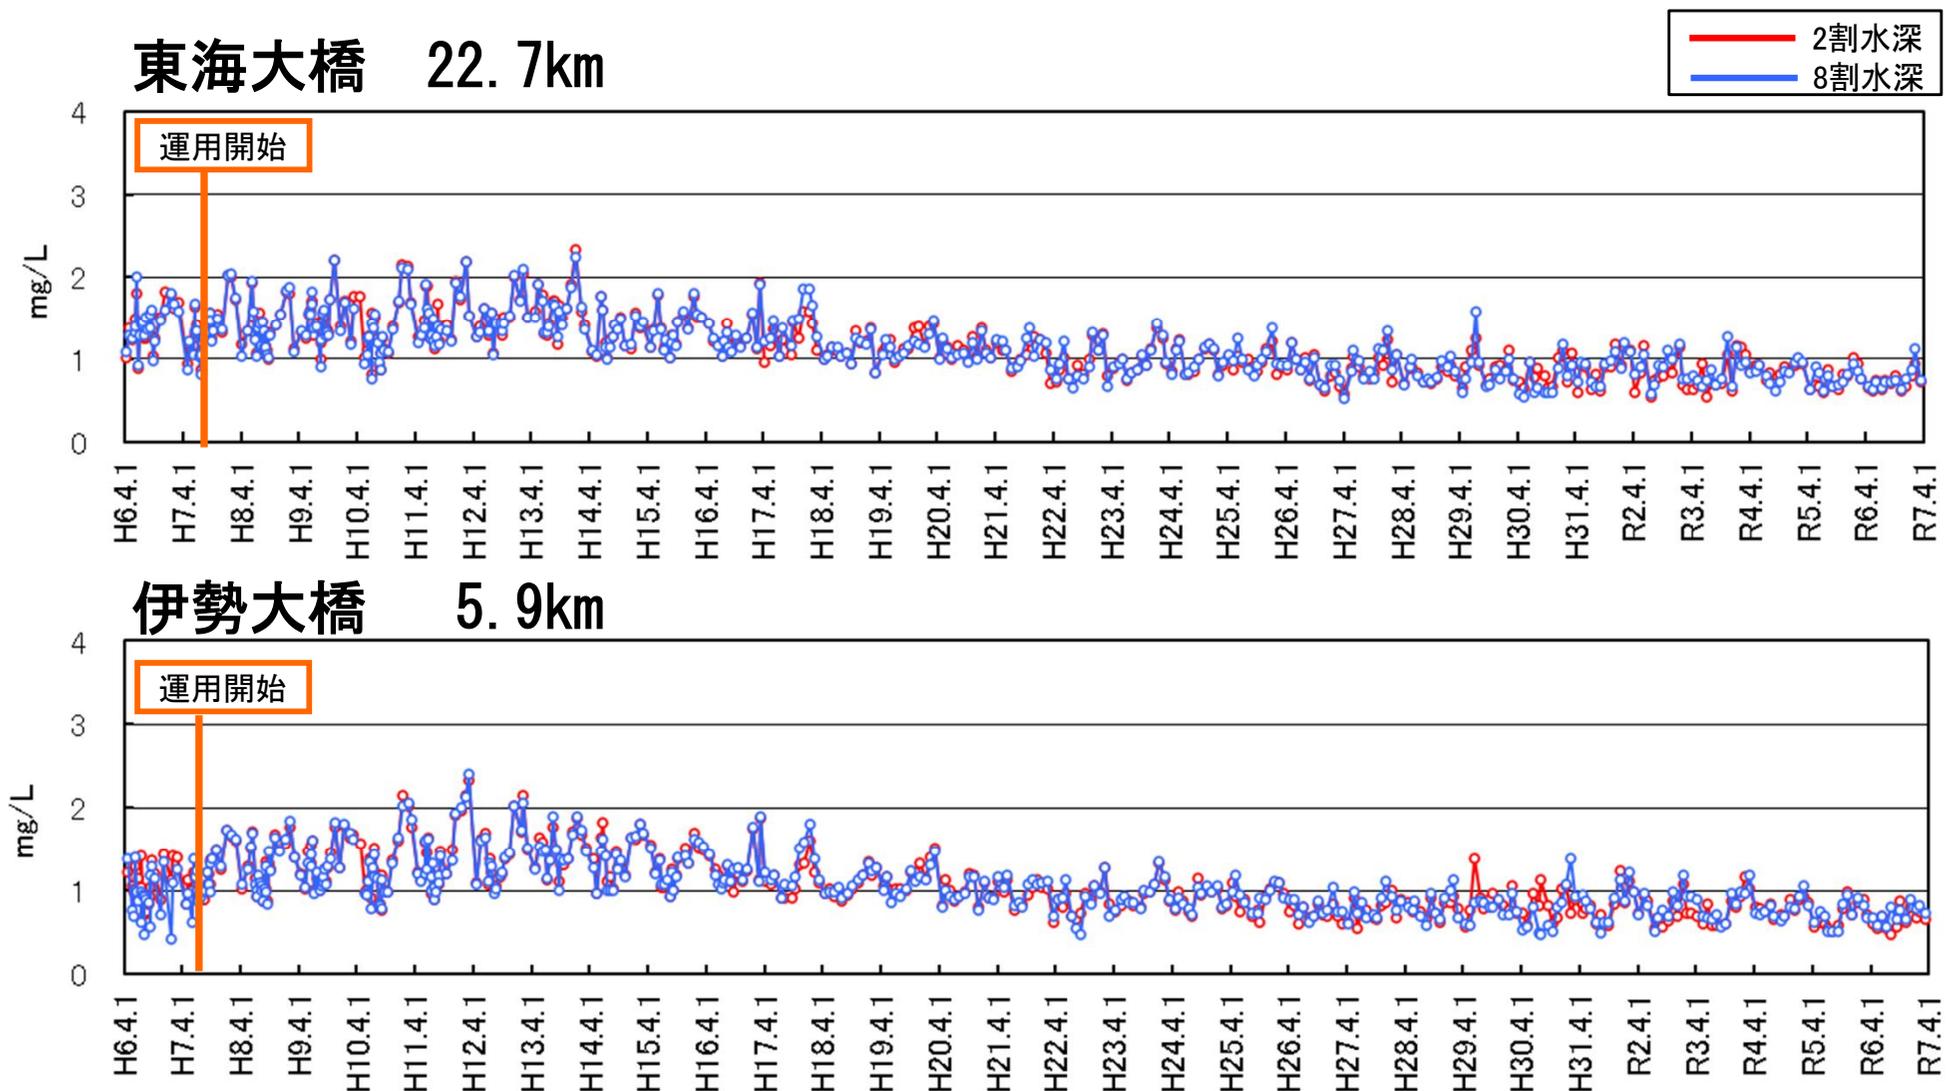
## ■ 総窒素(T-N)

堰上流の東海大橋、伊勢大橋ともに、2割水深と8割水深でほとんど差はなく、長期的には低下傾向を示している。

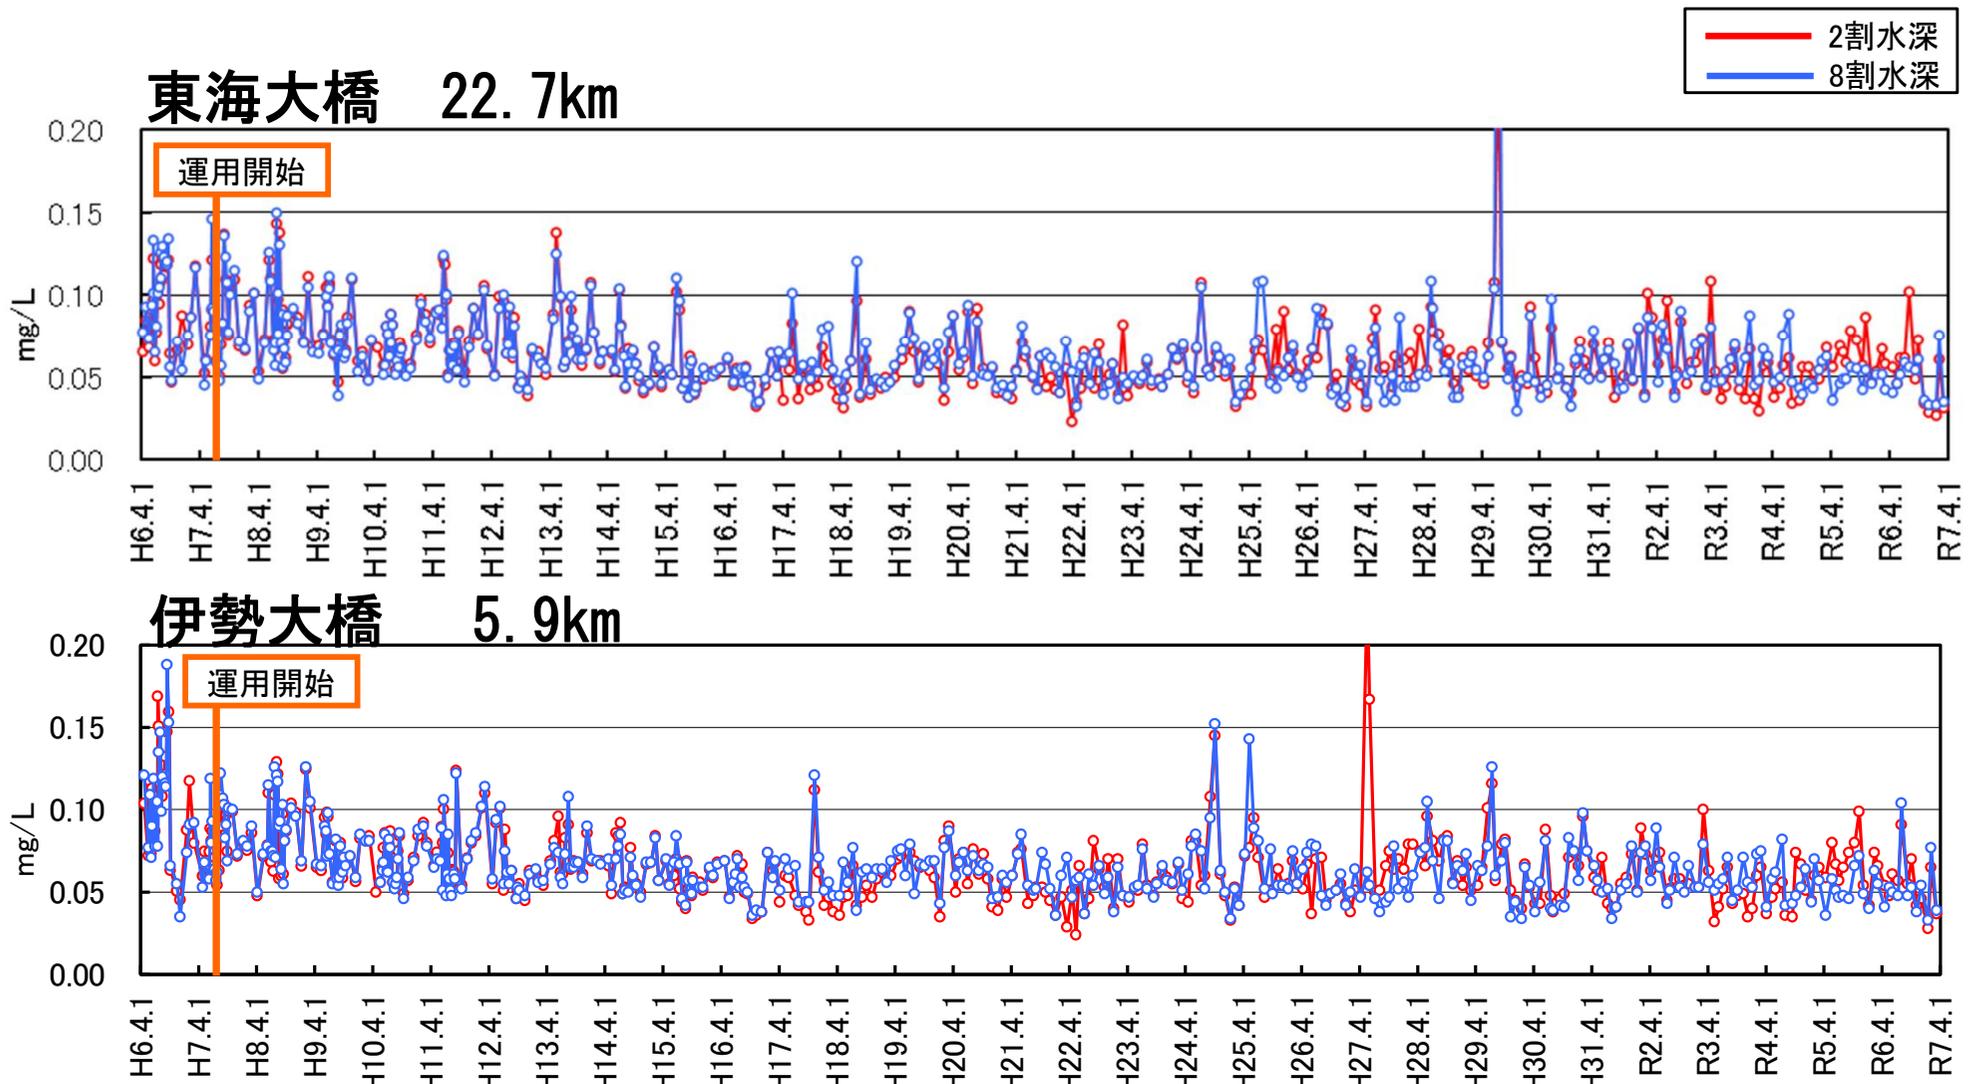
## ■ 総リン(T-P)

堰上流の東海大橋、伊勢大橋ともに、平成16年頃までは減少傾向にあったが、その後は年変動はあるものの概ね横這いで推移している。また、平成24年以降、出水時には一時的な増加もみられるが、継続することもなく直後には低下している。

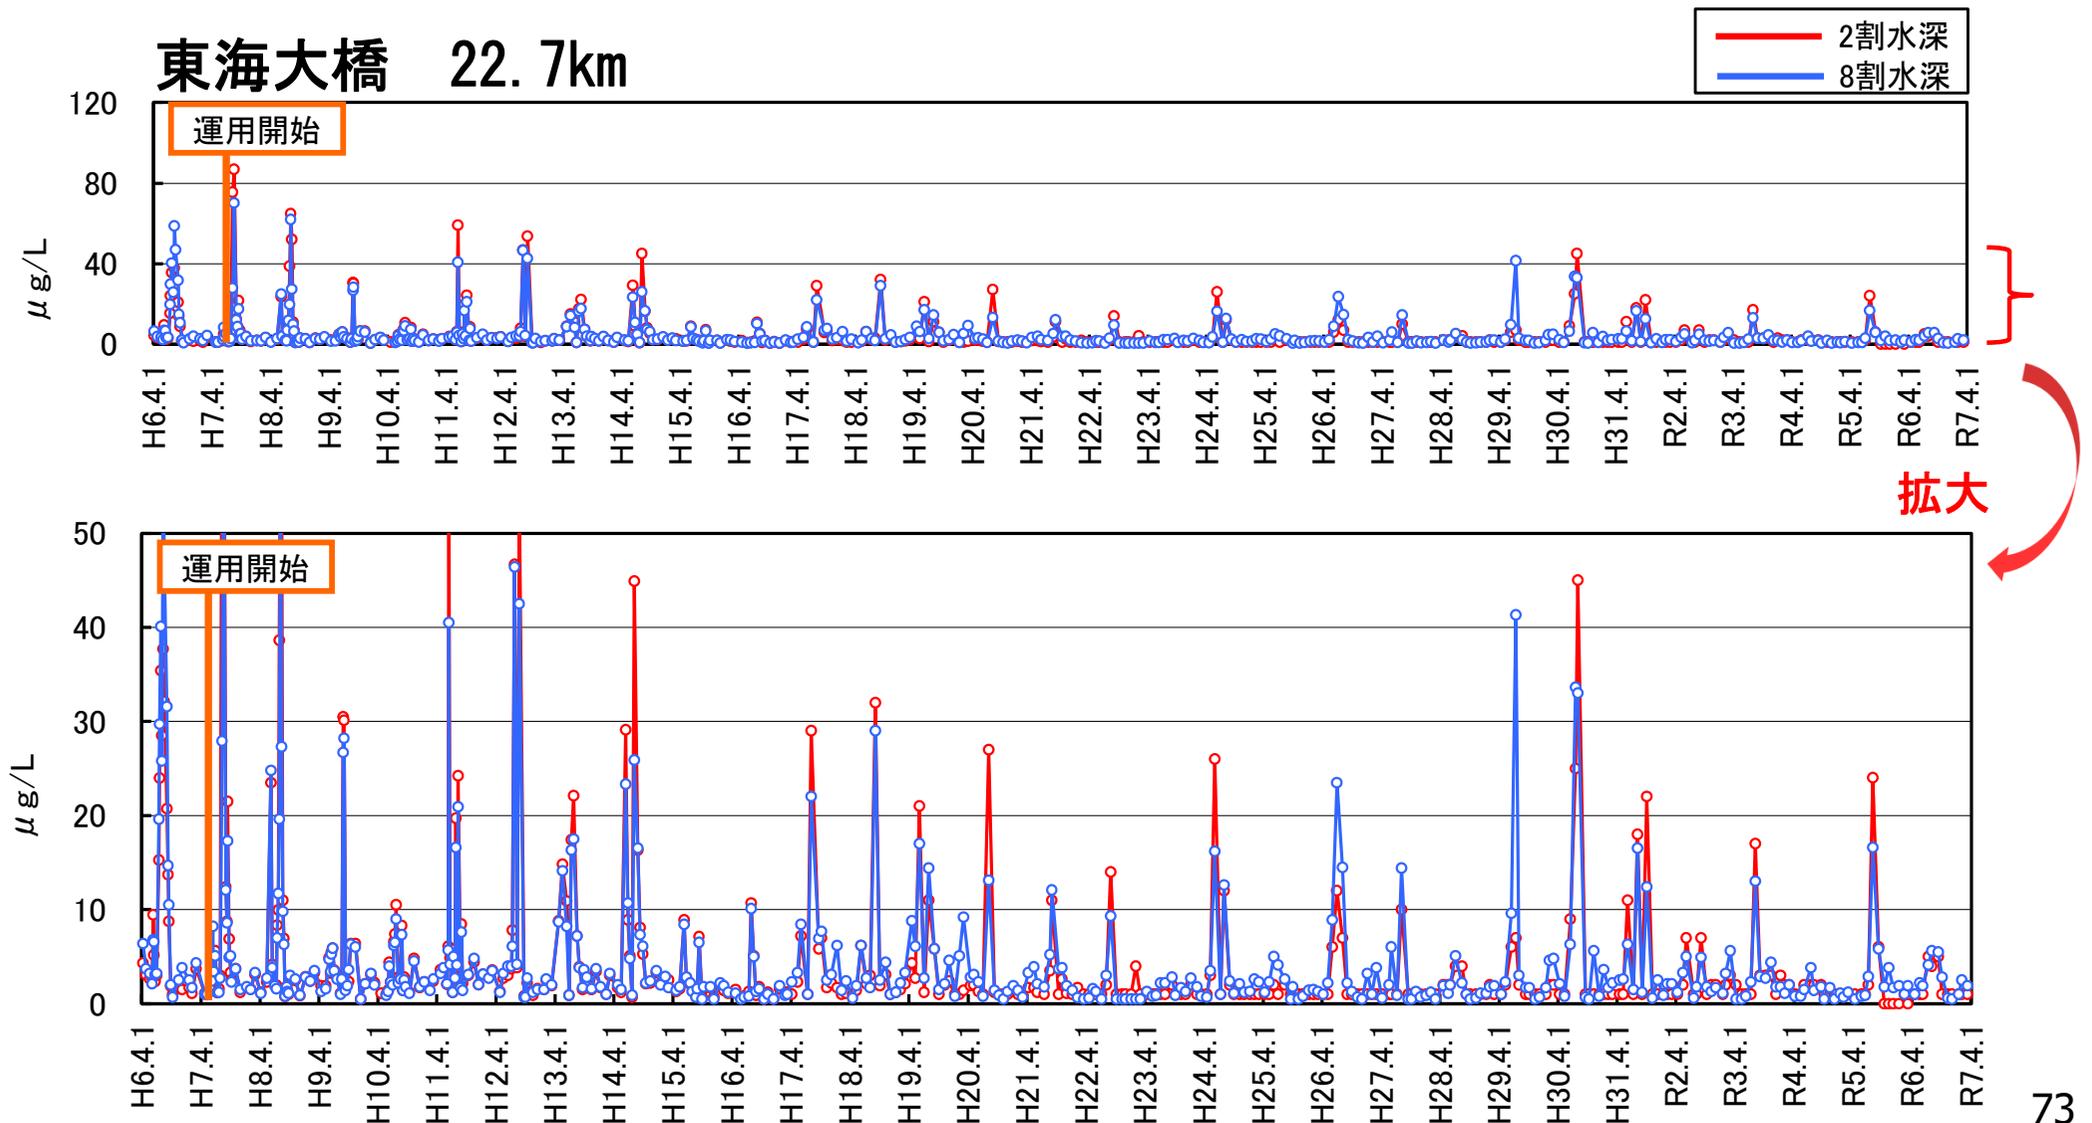
## ■クロロフィルa(東海大橋)

堰上流の東海大橋の2割水深、8割水深ともに、主に夏季に一時的に値が上昇する傾向が見られるが、経年的に大きな変化は見られない。

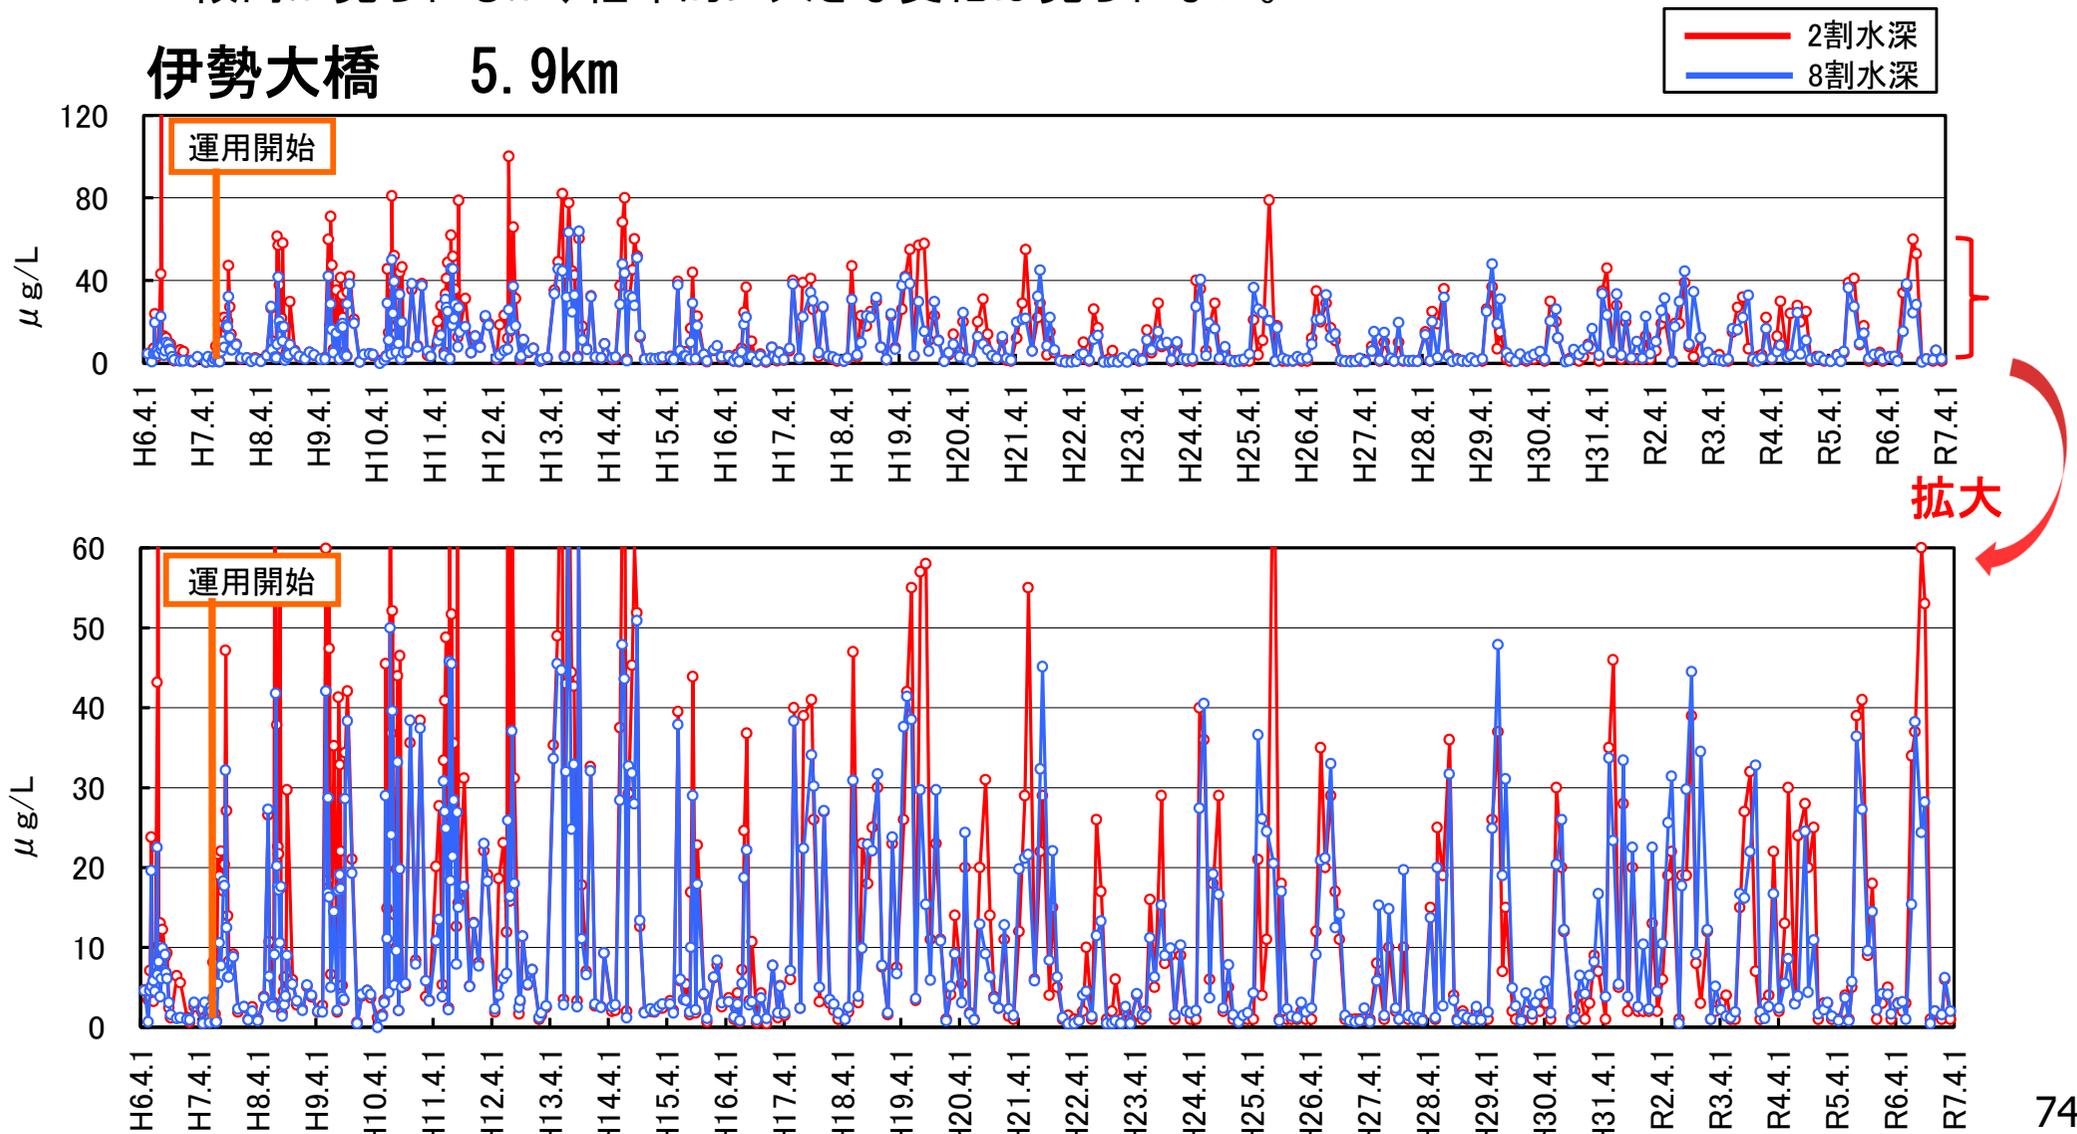
## ■クロロフィルa(伊勢大橋)

堰上流の伊勢大橋においても2割水深、8割水深ともに、主に夏季に一時的に値が上昇する傾向が見られるが、経年的に大きな変化は見られない。

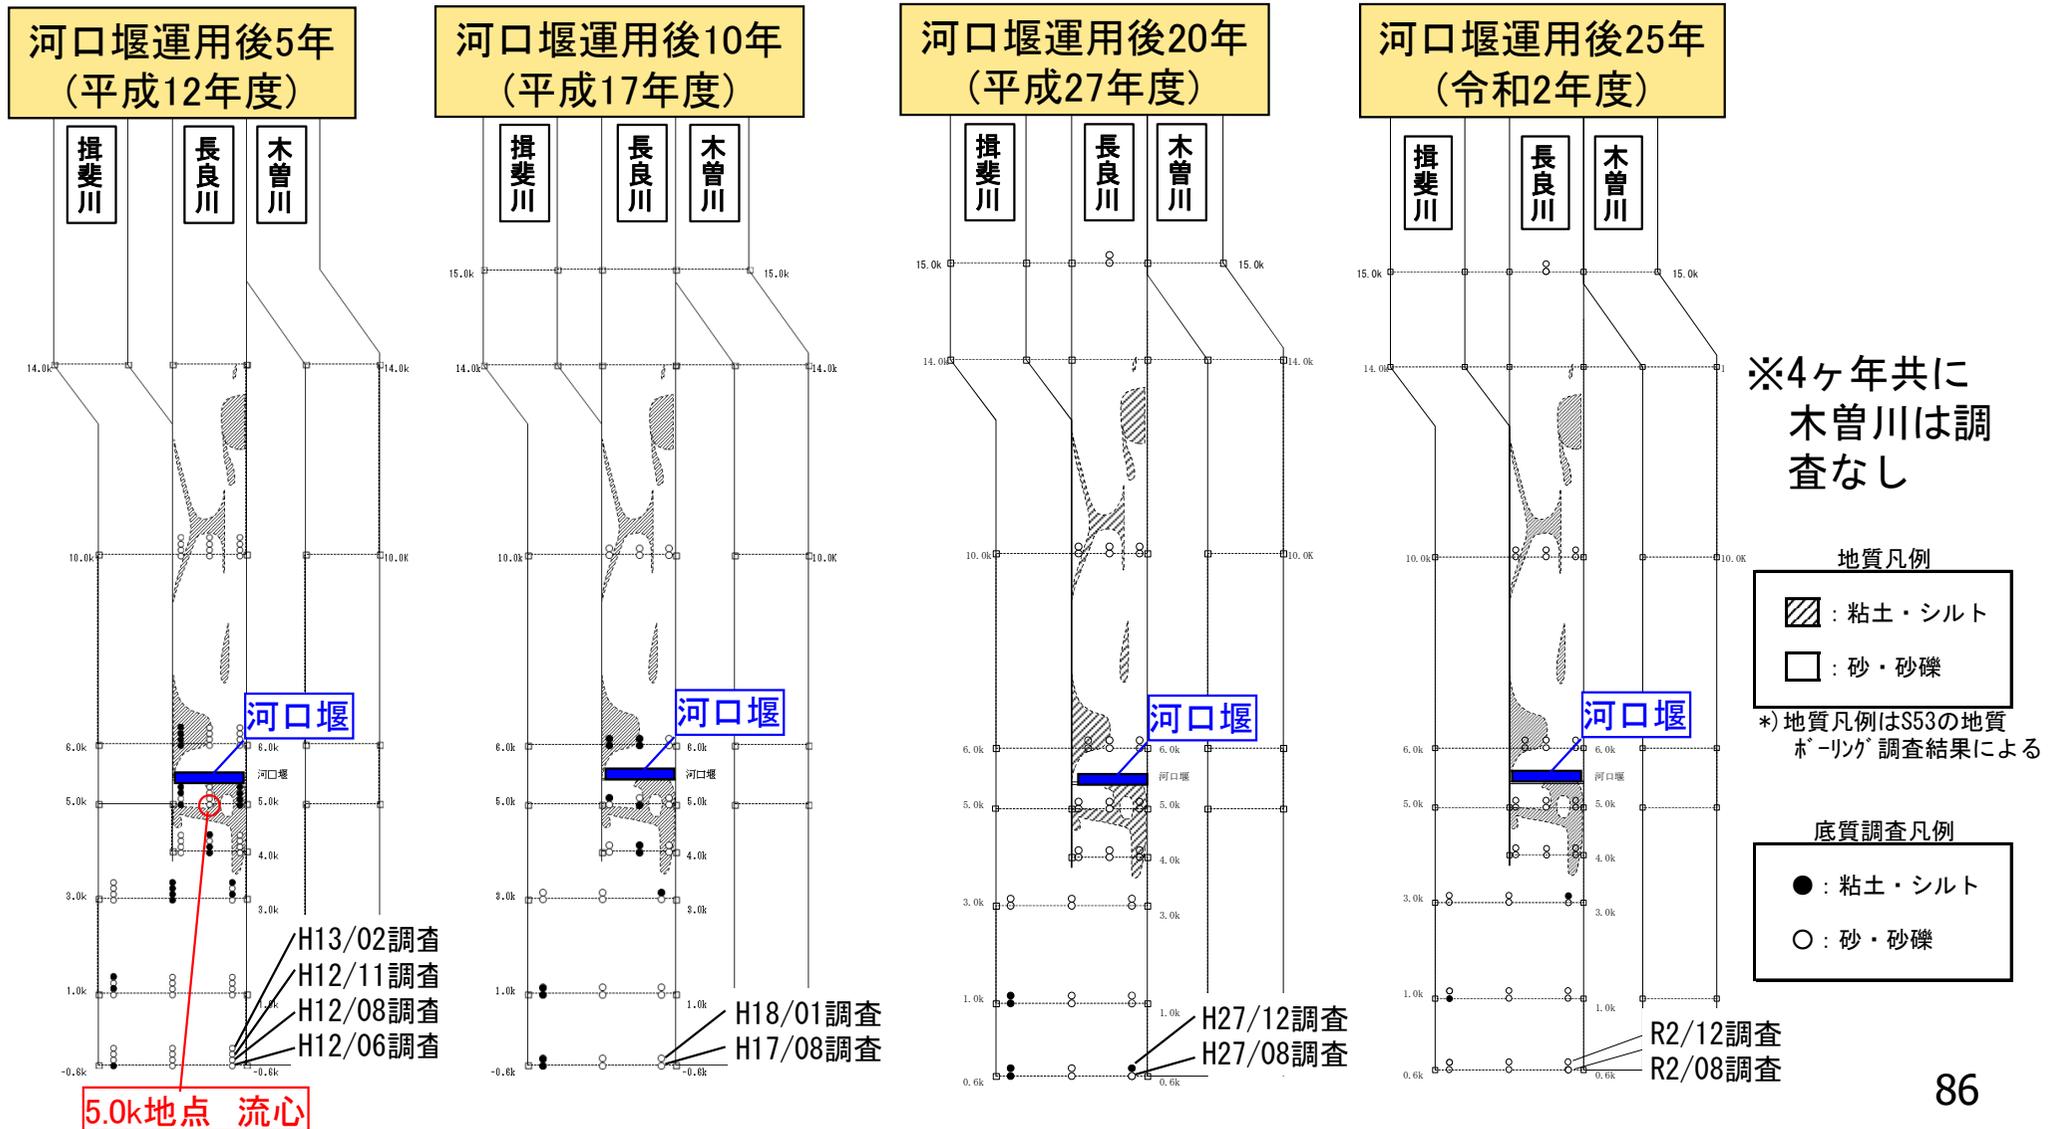
## ■ 細粒分の分布状況の経年変化

河口堰運用後に河口堰上下流(15.0k~-0.6k)の底質が細粒化する傾向はみられない。

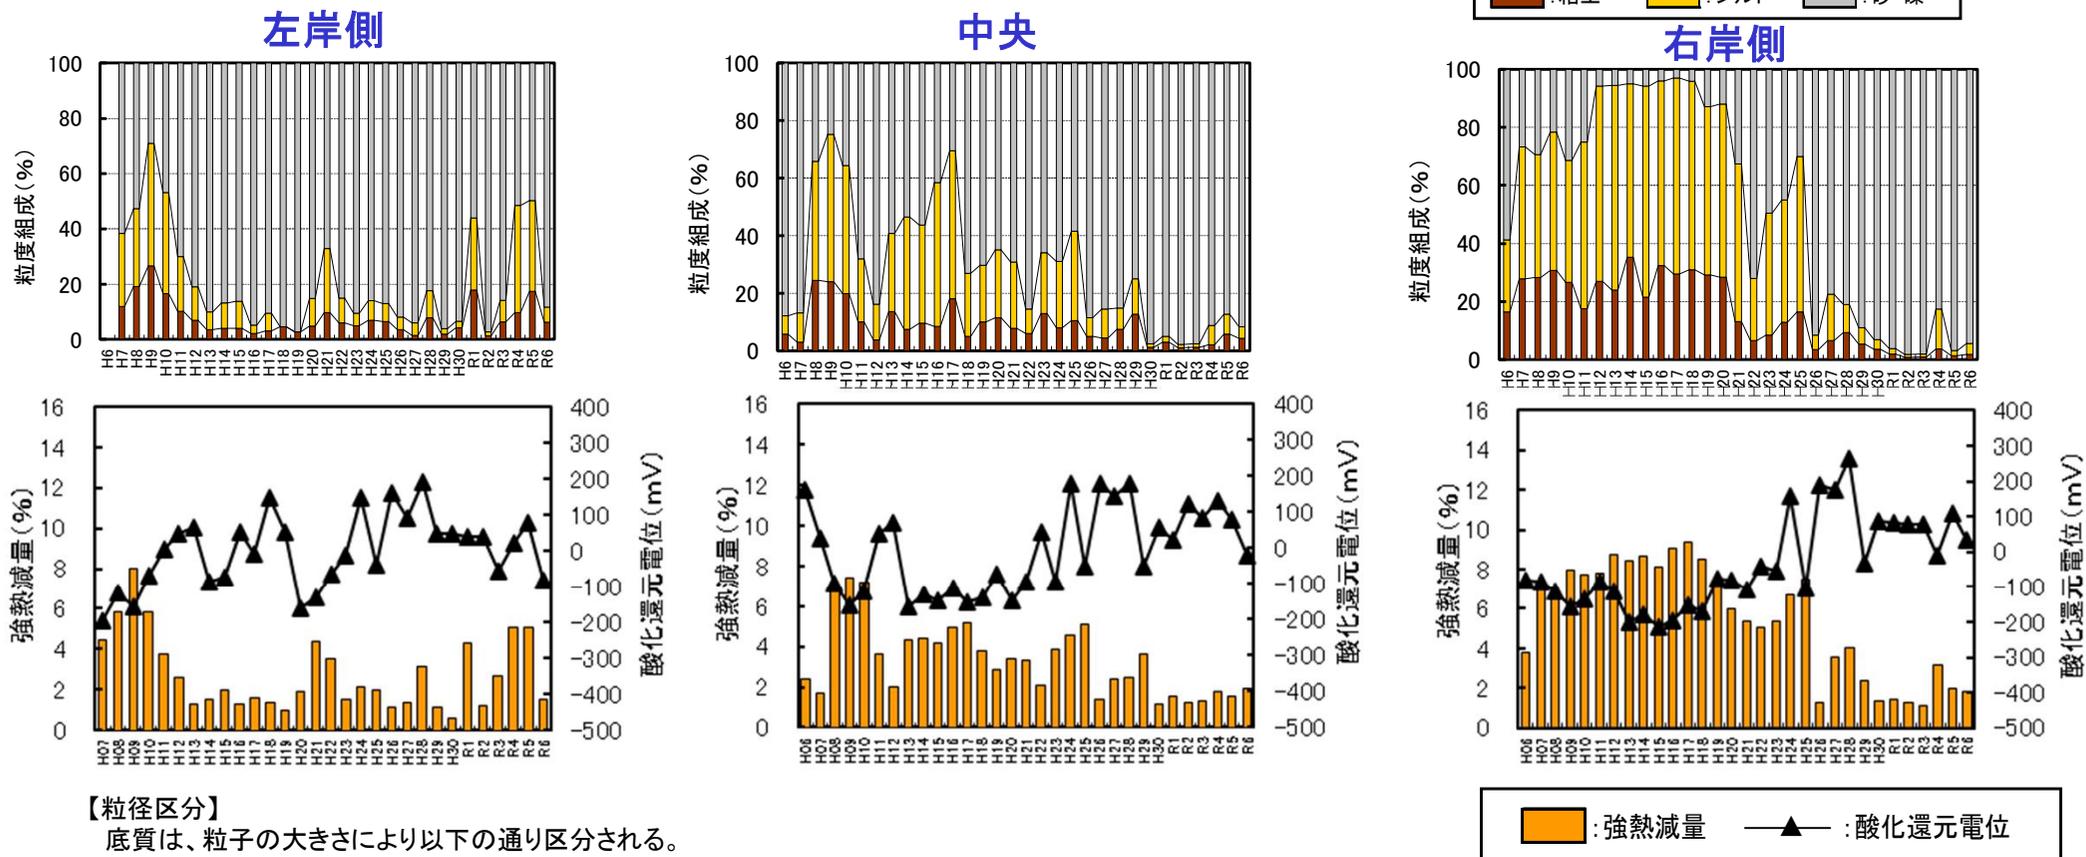
- 粒度組成は経年的に変動が見られ、河口堰の運用開始以降、一方的に細粒分(粘土、シルト)が増加している傾向はみられない。
- 強熱減量及び酸化還元電位については、堰上下流側とも粒度組成と同様に経年的な変動が見られ、河口堰運用後に一方的に強熱減量が増加、酸化還元電位が低下する傾向はみられない。
- 河口堰運用後の底質は、地点及び経年的に変動がみられ、平常時における細粒分・有機物の堆積、出水時における細粒分・有機物の流出や砂礫の堆積、河床材の移動などにより、変化しているものと考えられる。
