**令和7年度  
中部地方ダム等管理フォローアップ委員会**

**長良川河口堰 定期報告書  
【概要版】**

**令和7年12月**

**国土交通省 中部地方整備局  
独立行政法人 水資源機構 中部支社**

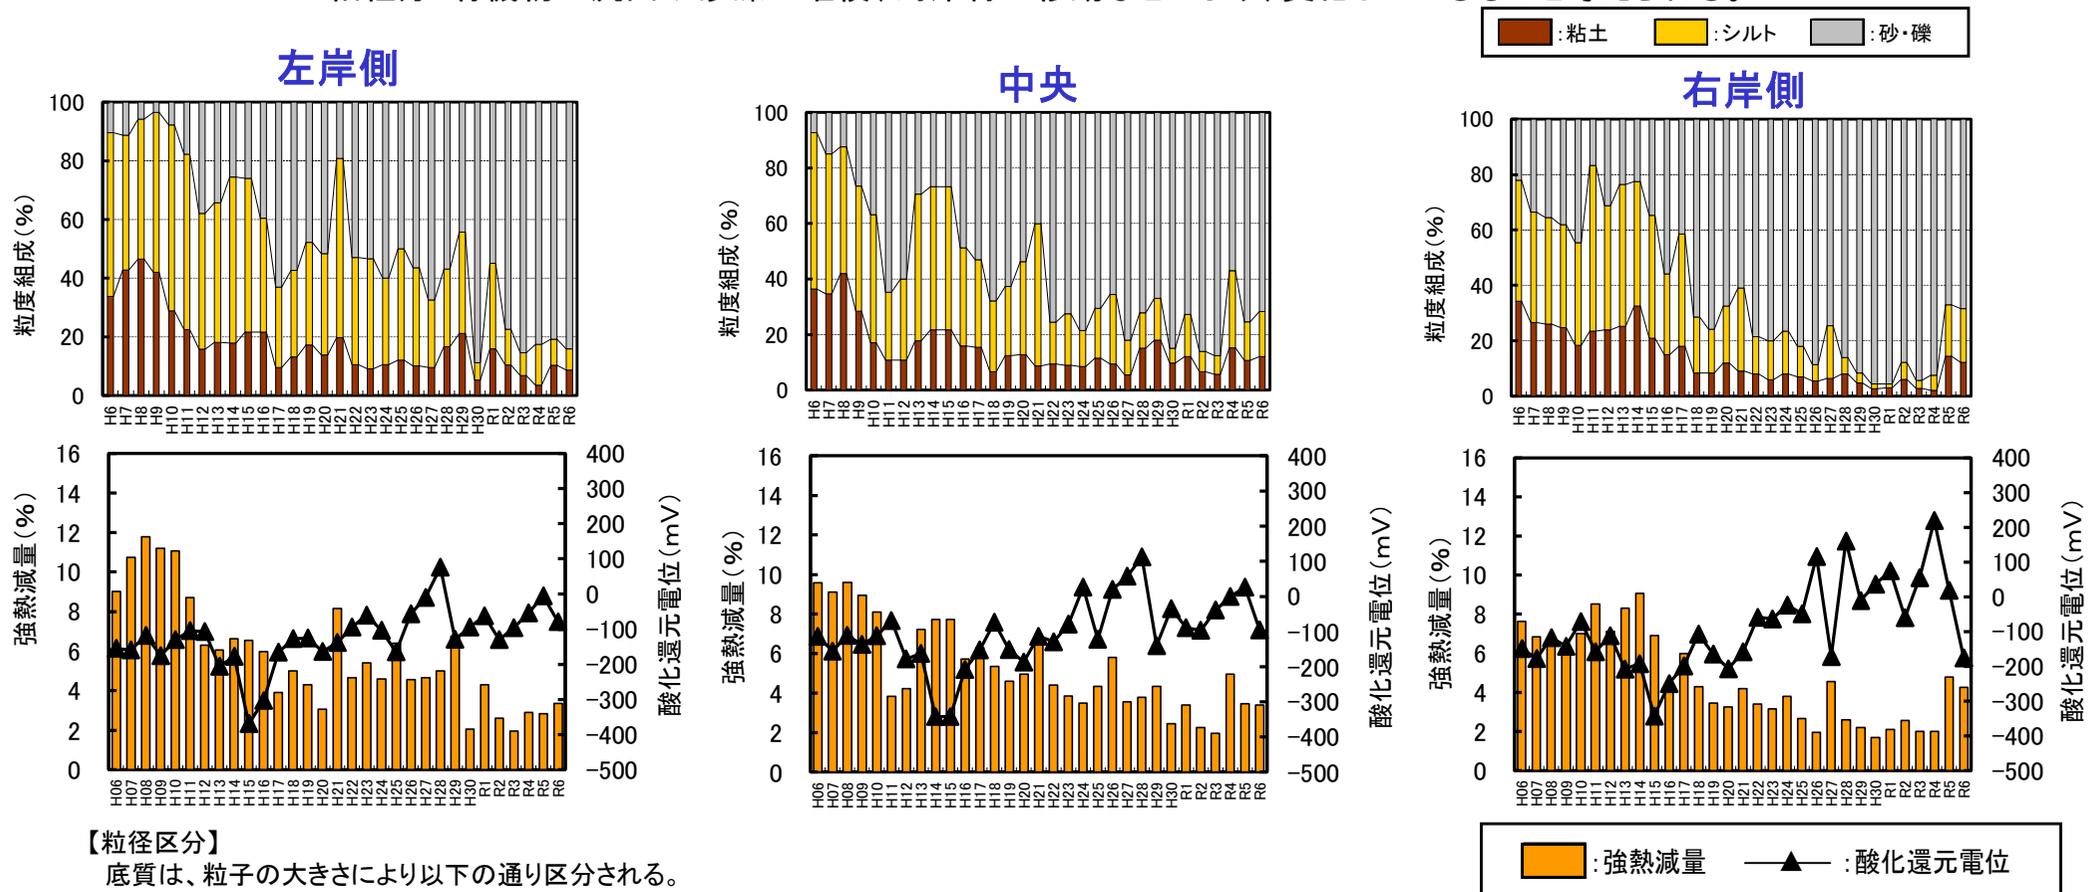
- 粒度組成は経年的に変動が見られ、河口堰の運用開始以降、一方的に細粒分(粘土、シルト)が増加している傾向はみられない。
- 強熱減量及び酸化還元電位については、堰上下流側とも粒度組成と同様に経年的な変動が見られ、河口堰運用後に一方的に強熱減量が増加、酸化還元電位が低下する傾向はみられない。
- 河口堰運用後の底質は、地点及び経年的に変動がみられ、平常時における細粒分・有機物の堆積、出水時における細粒分・有機物の流出や砂礫の堆積、河床材の移動などにより、変化しているものと考えられる。

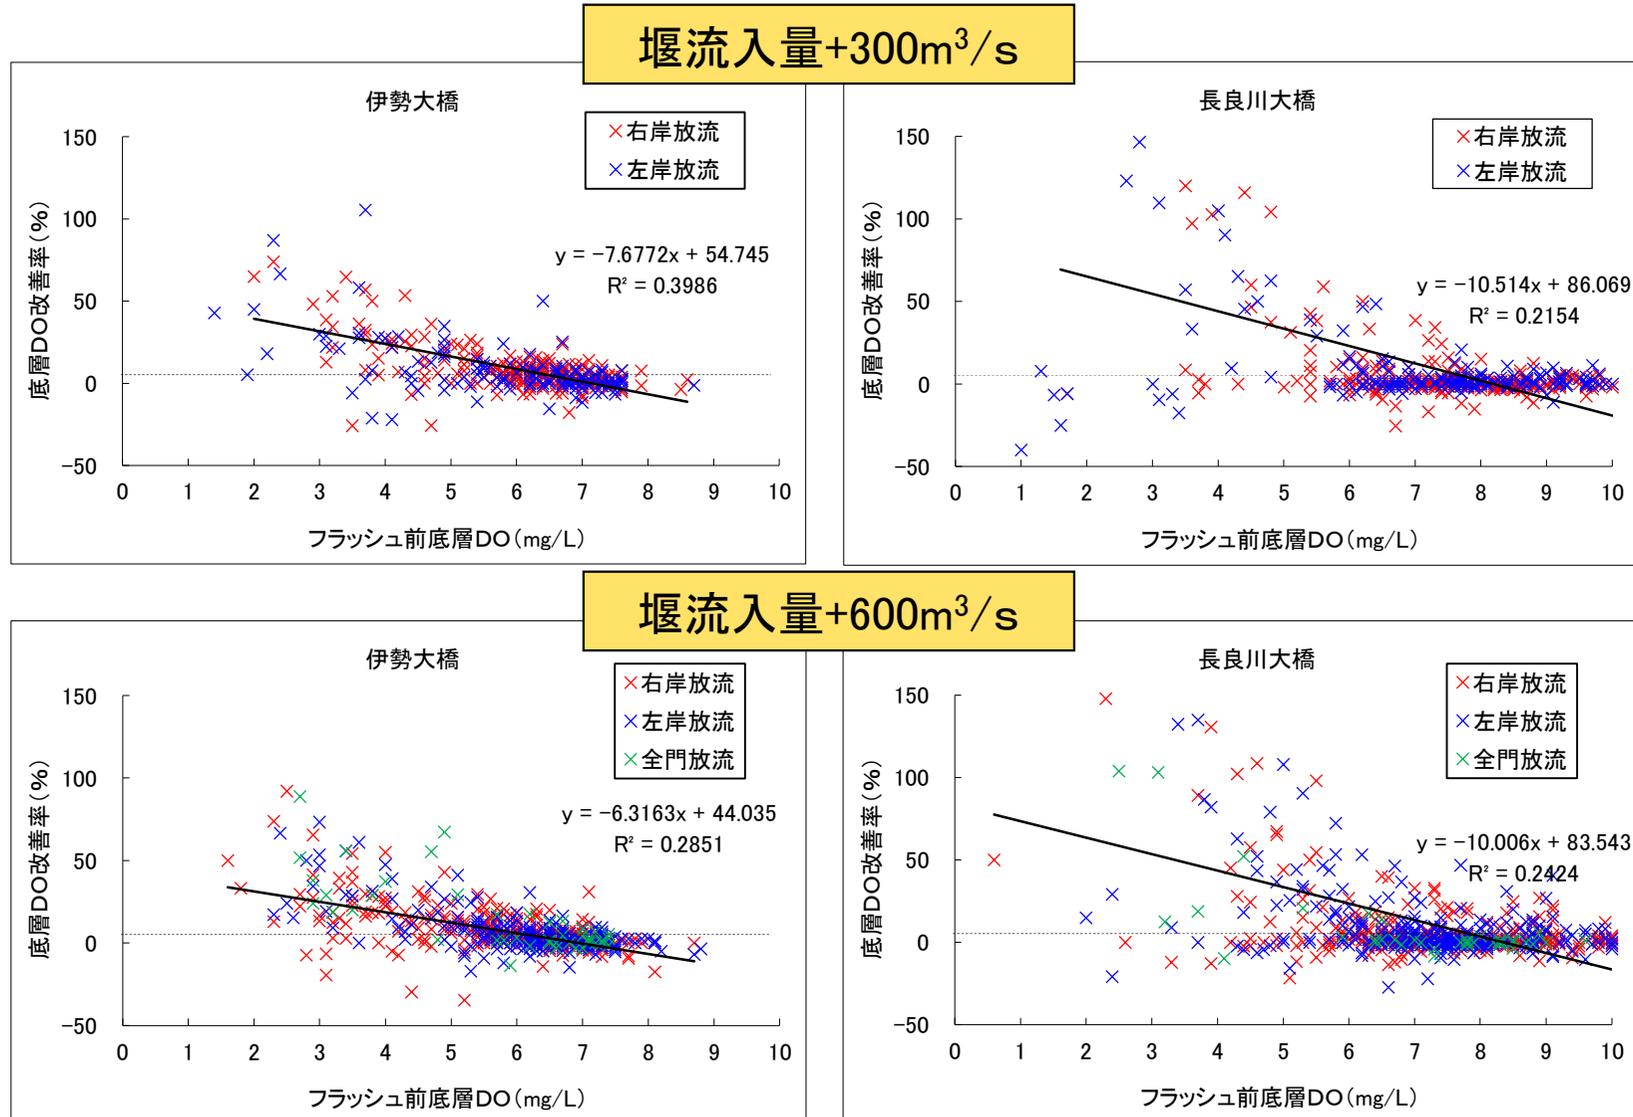
- 長良川大橋地点では堰流入量+300m<sup>3</sup>/s放流した場合より、堰流入量+600m<sup>3</sup>/s放流した場合の方が底層DOが改善する傾向が見られた。なお、使用ゲートの違いによる差は見られなかった。
- 伊勢大橋地点では、放流量や使用ゲートの違いによる明瞭な傾向は見られなかった。
- 伊勢大橋地点、長良川大橋地点ともに、フラッシュ操作前の底層DOが低いほど改善率は高くなった。

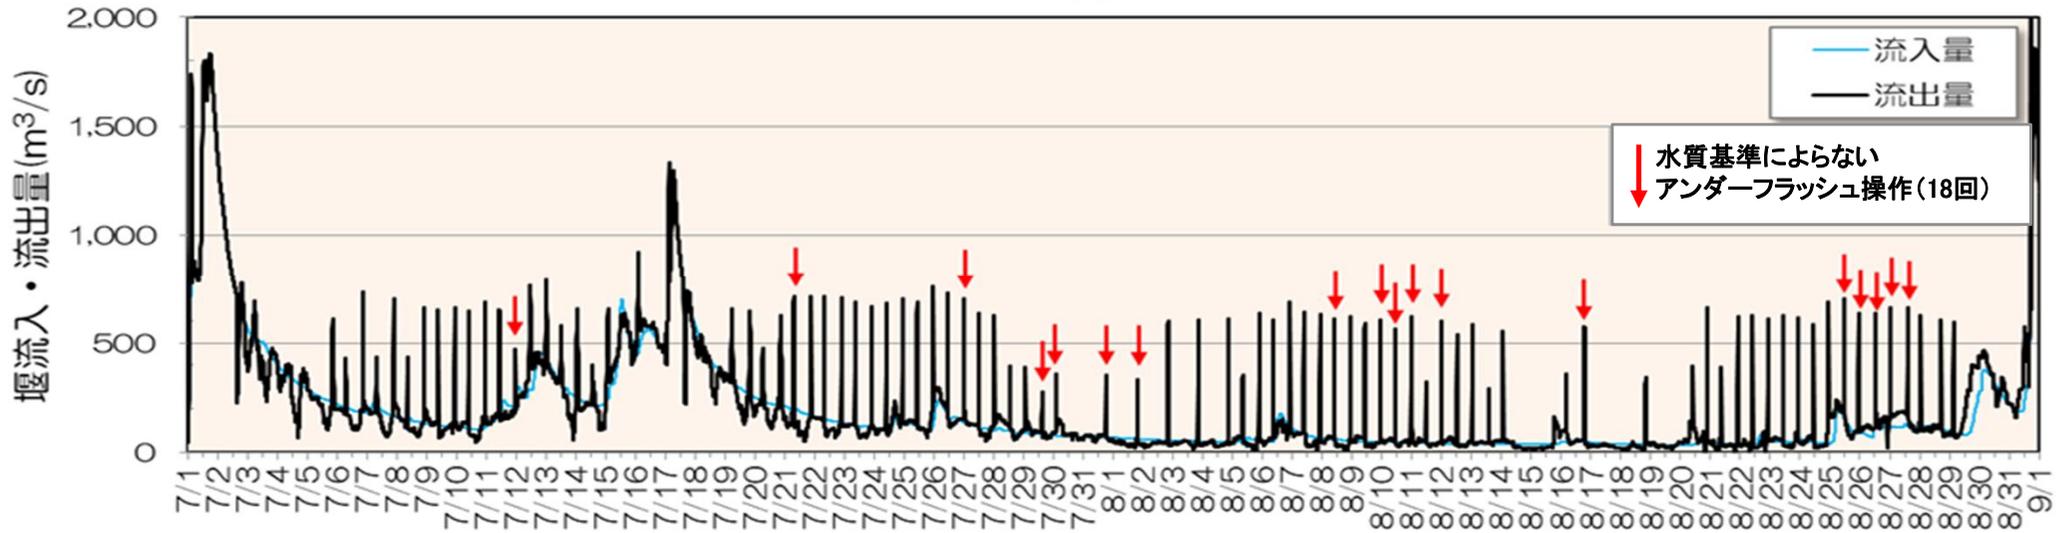
## 令和6年7月、8月のアンダーフラッシュ操作の実施状況

【7～8月の状況】 満潮120回(100%)

■アンダーフラッシュ操作実施 71回(59%)  
 現行基準 53回(44%)  
**操作回数増 18回(15%)**  
 (18回のうち操作後のDO値が7.5mg/L未満を下回る回数が4回)

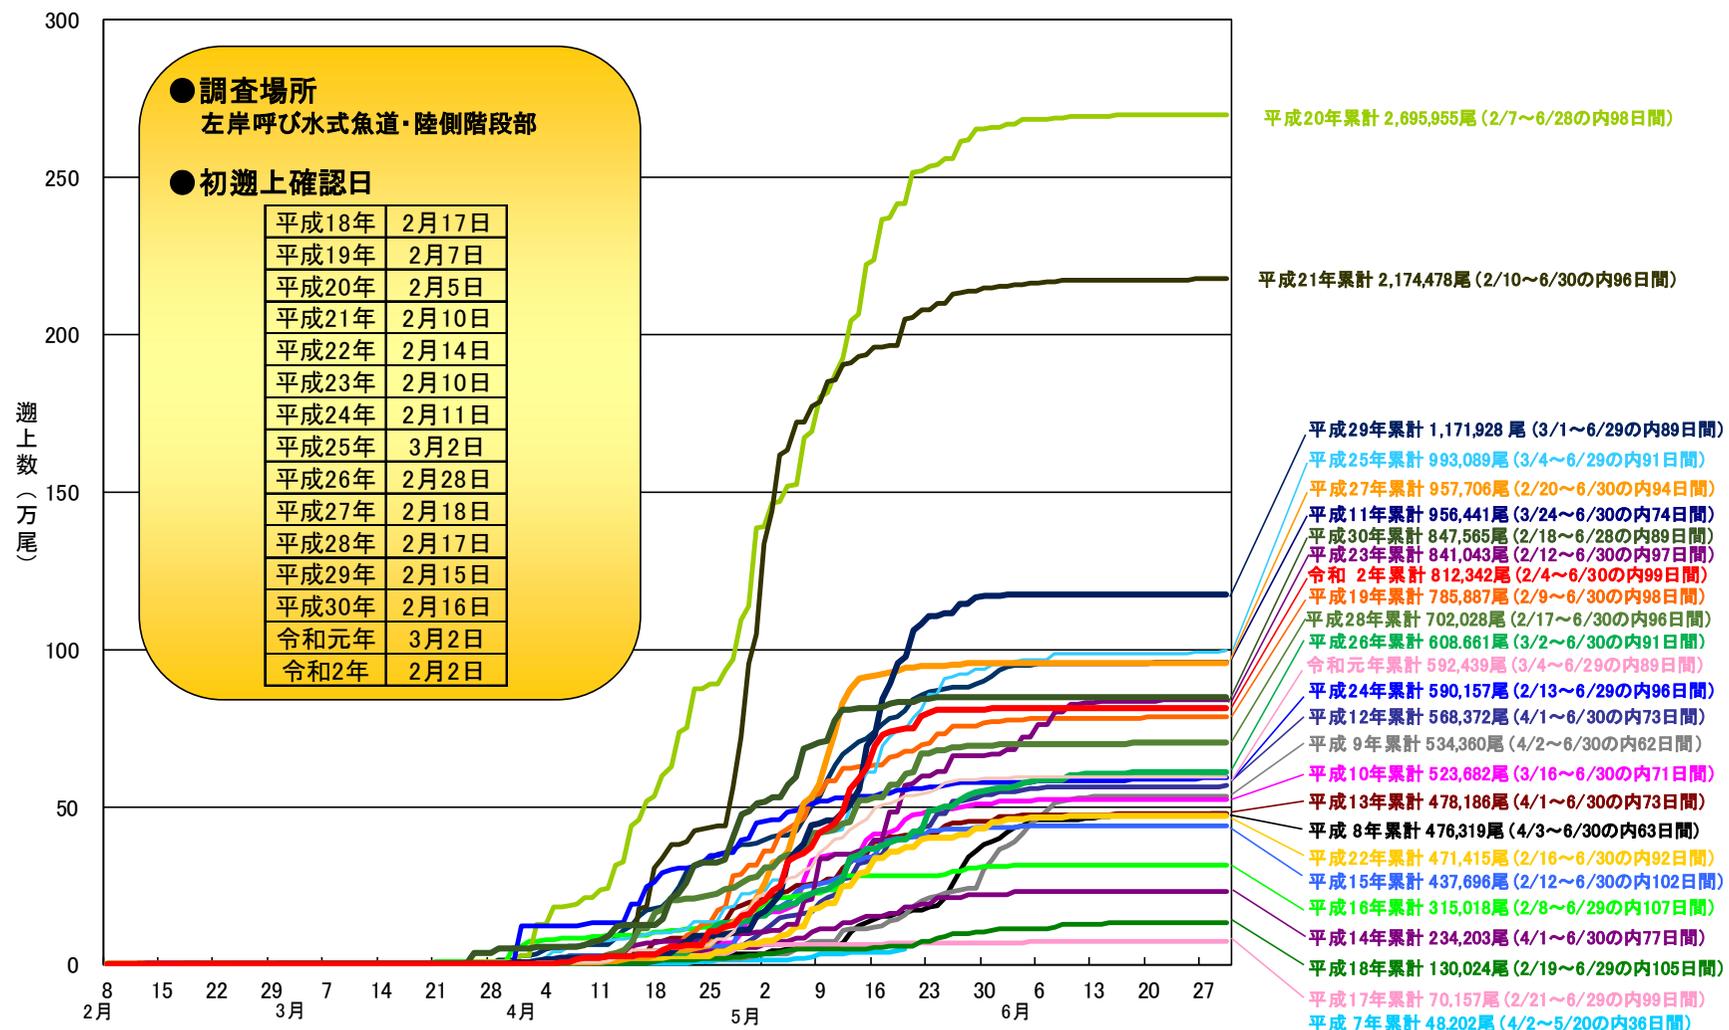
## ■アユ(河口堰地点におけるアユ遡上数の経年変化)【R2年まで:目視計数】

- 河口堰運用後のアユの遡上数は年によって変動し、一定の変化傾向は見られない。
- 河口堰の魚道は十分に機能を果たしていると考えられる。

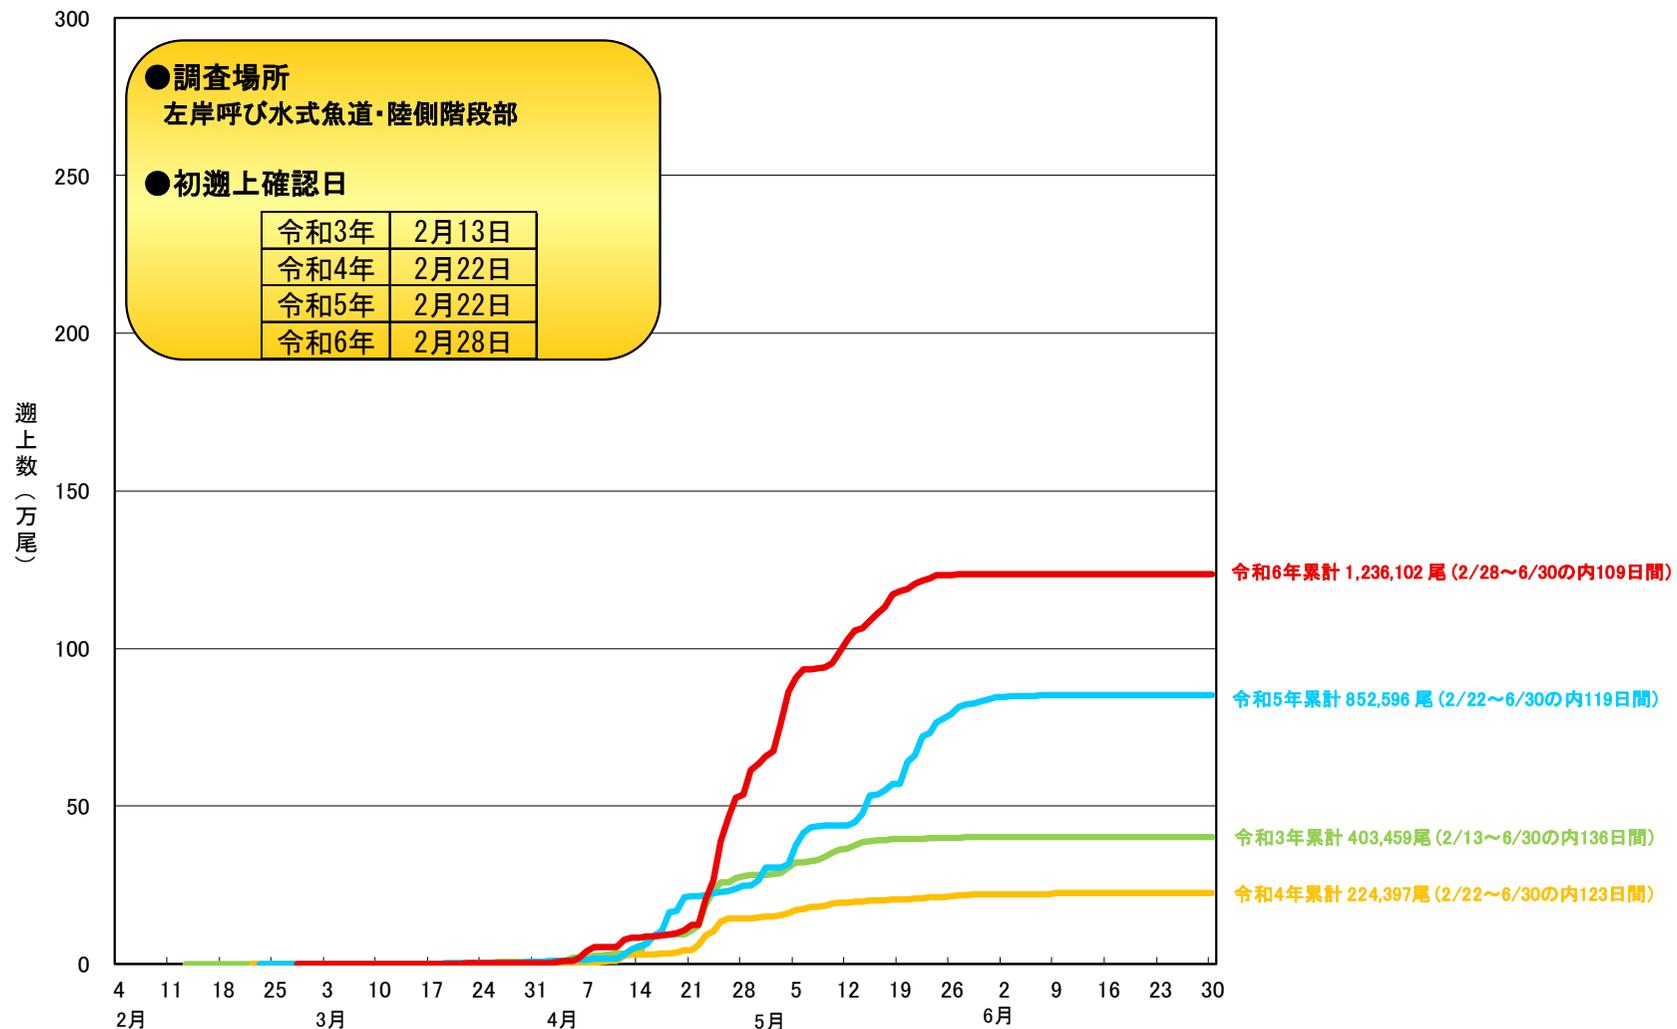
## ■アユ(河口堰地点におけるアユ遡上数の経年変化)【R3年より:AIによる自動計数】

- 令和3年から稚アユ遡上数の計測方法をAIを用いた自動計測に変更した。
- 令和2年までの遡上数と優位な変化はみられておらず、目視計数との差異は認められないことから、AIによる自動計数の精度にも問題ないものと考えられる。
- 令和6年は123万尾以上の遡上を確認しており、魚道の機能も果たされていると評価できる。

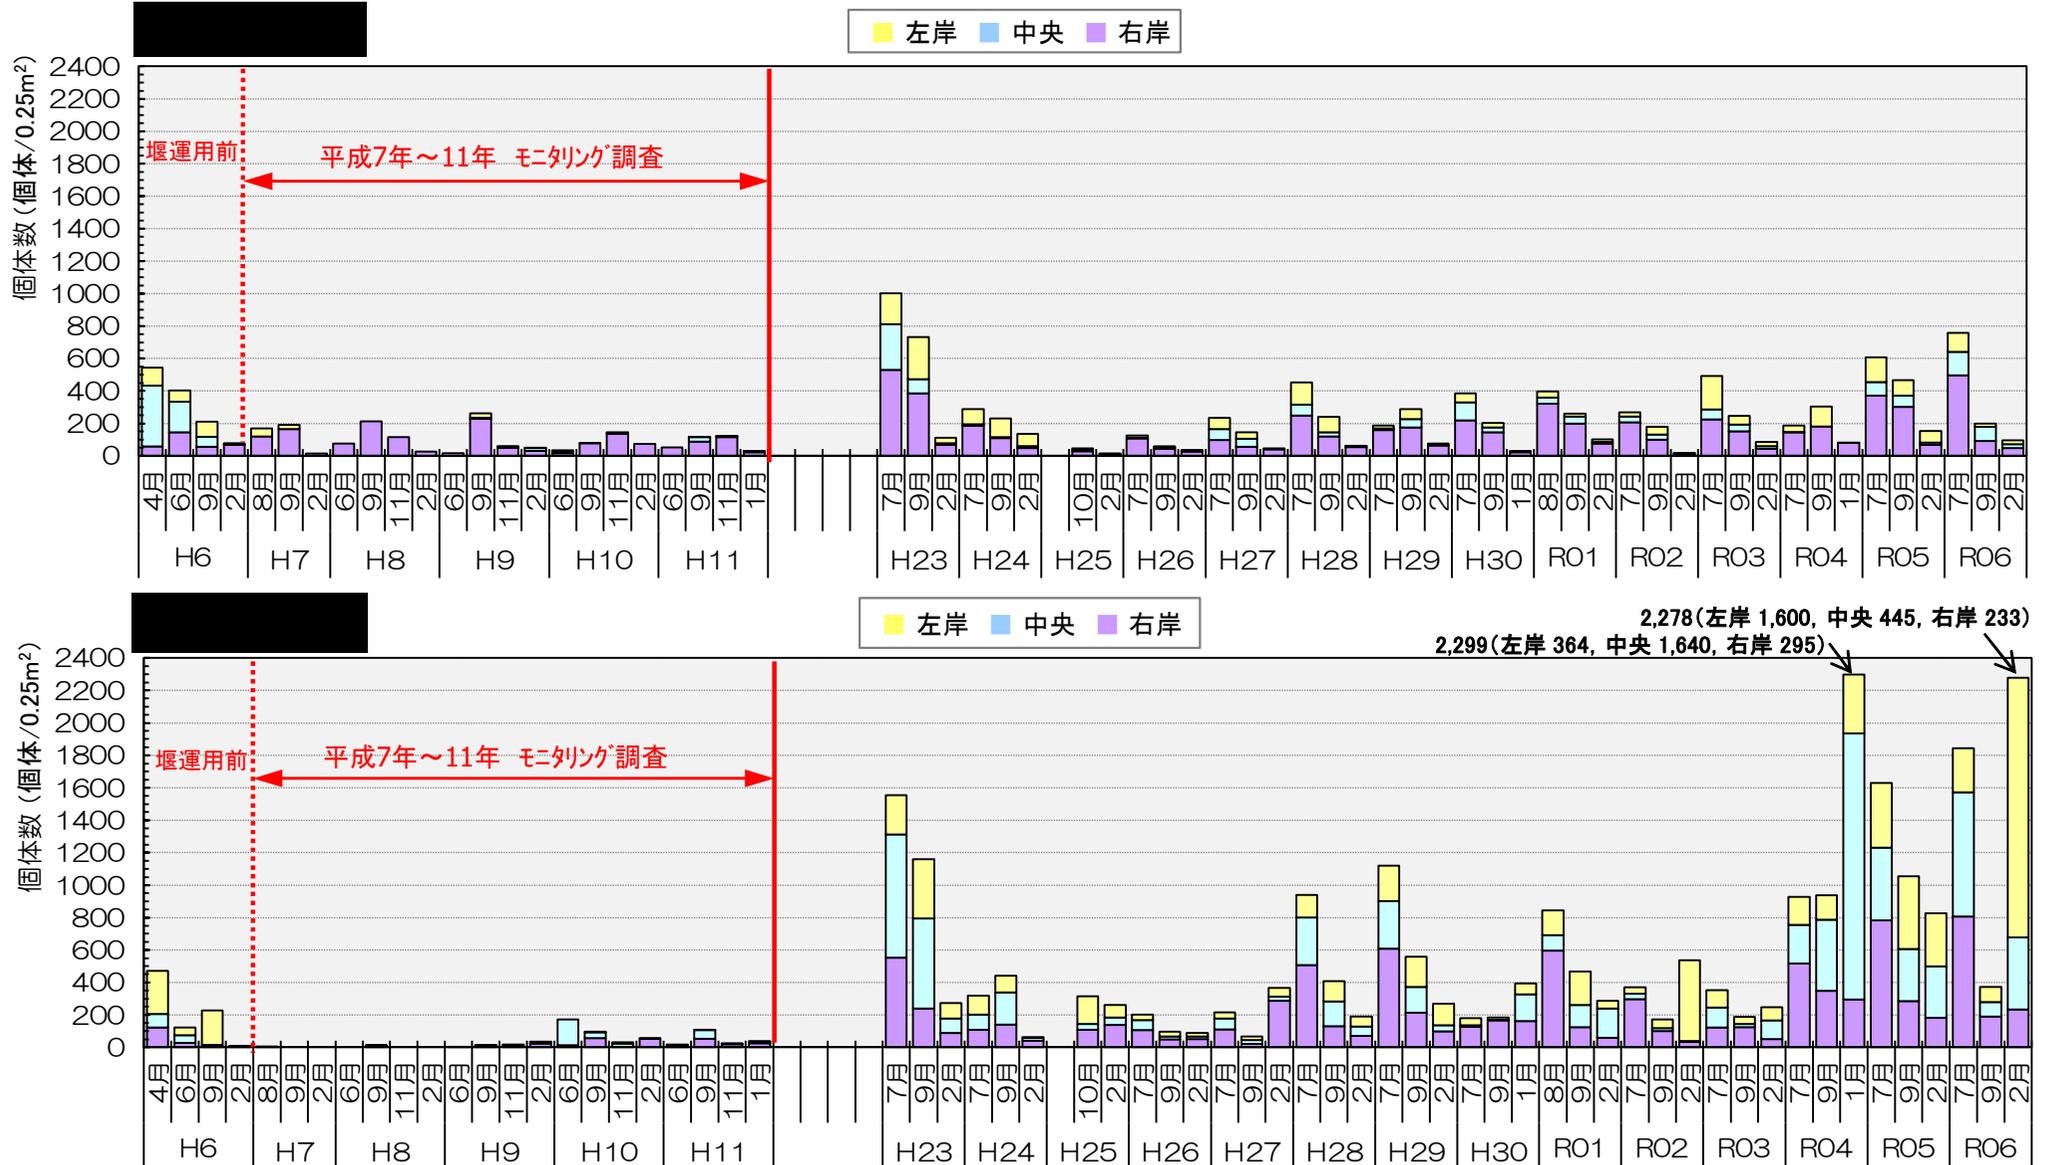
ヤマトシジミは、堰下流域では継続して確認されており、令和4年頃から中央部も含め個体数に回復傾向がみられている。

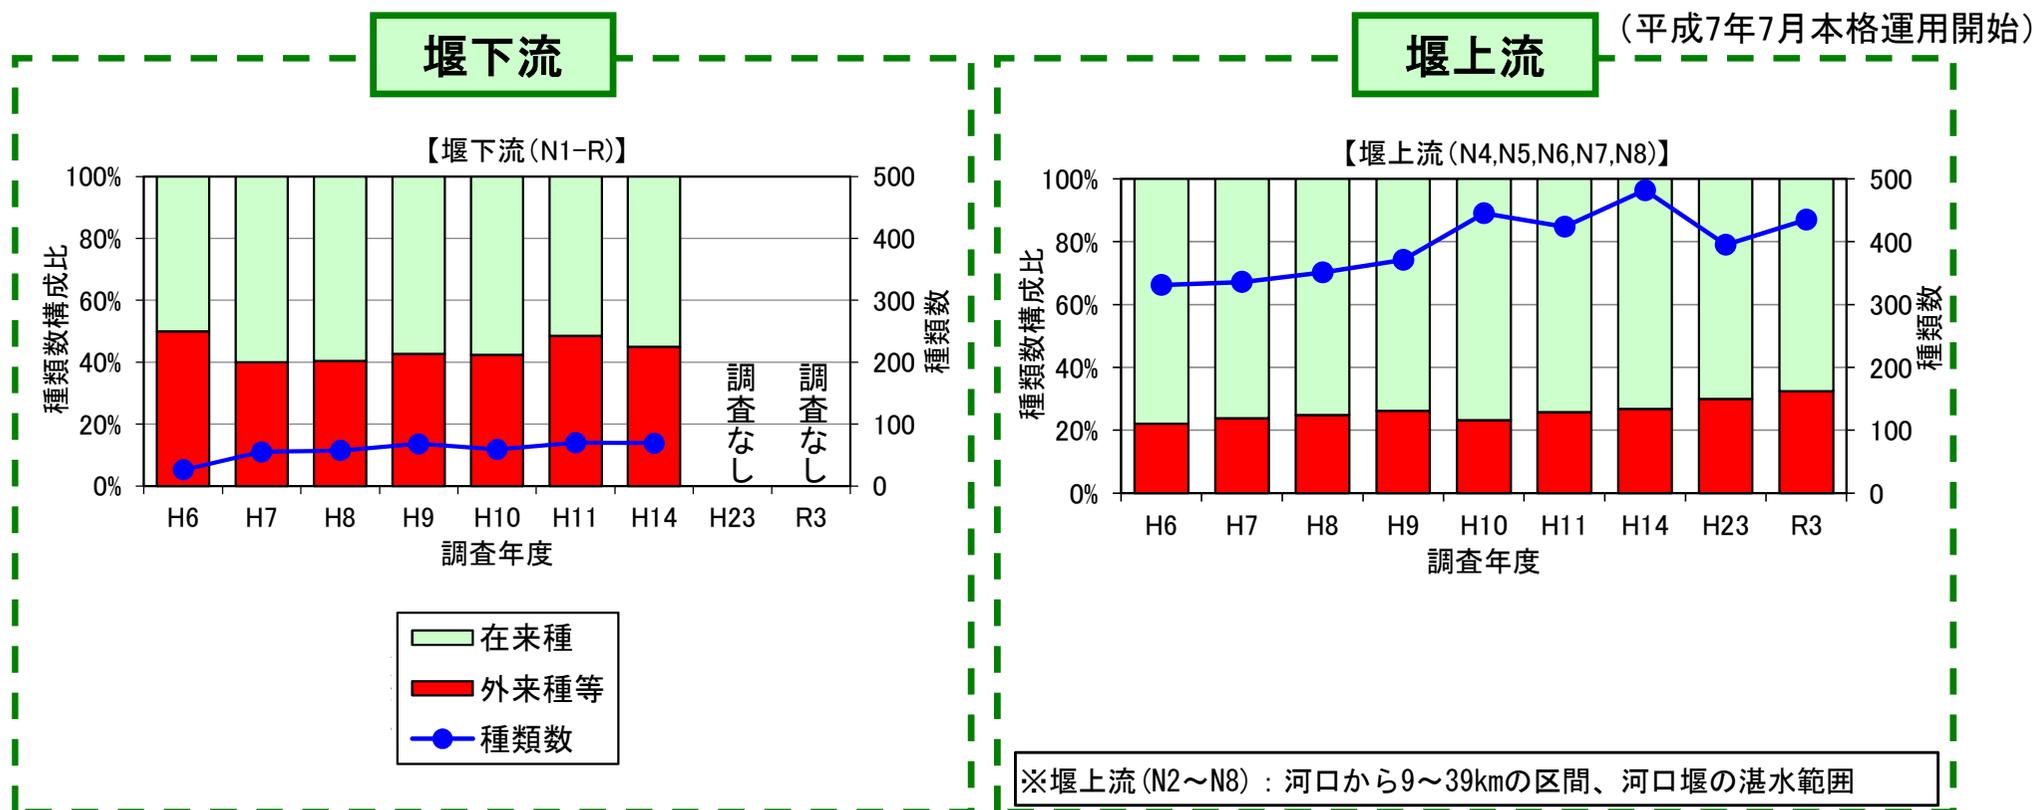
- 種類数は概ね横ばいかやや増加傾向で推移している。
- 在来種と外来種等との比率には大きな変化はみられない。

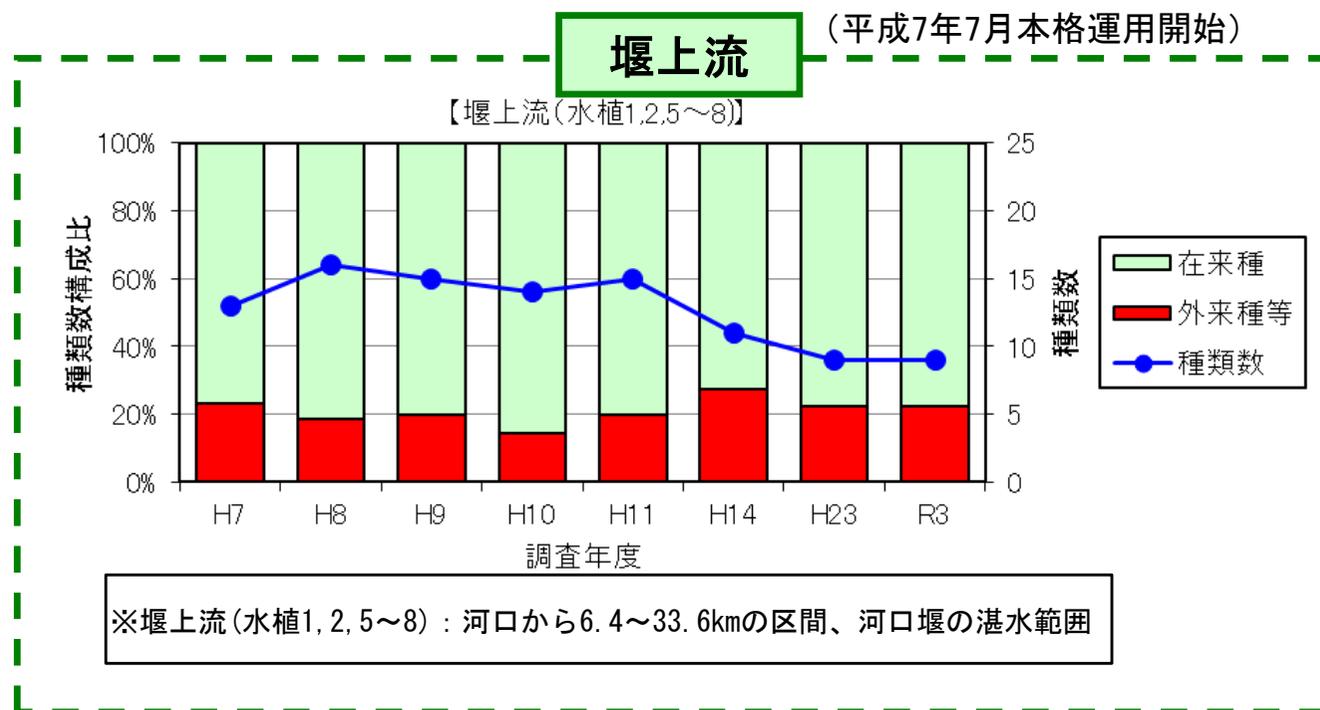
- 水生植物調査は、堰上流でのみ実施している。
- 種類数は平成11年度頃から減少傾向がみられる。
- 在来種と外来種等との比率には大きな変化はみられない。
