# 三峰川総合開発事業について (美和ダム再開発)

令和元年8月21日  
国土交通省 中部地方整備局  
三峰川総合開発工事事務所

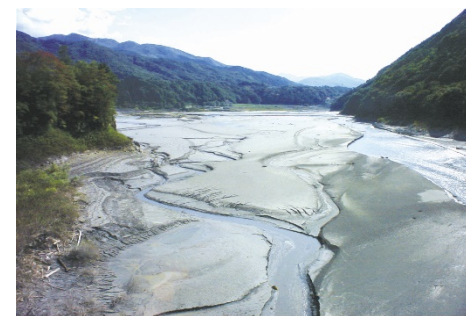
- 美和ダム完成直後の昭和34・36年の洪水で約680万m<sup>3</sup>の土砂が流入し、その後も昭和47・57・58年の洪水で約790万m<sup>3</sup>の土砂が流入するなど、洪水と共に大量の土砂がダム湖に流入・堆積している。

美和ダムの堆砂状況(平成11年撮影)

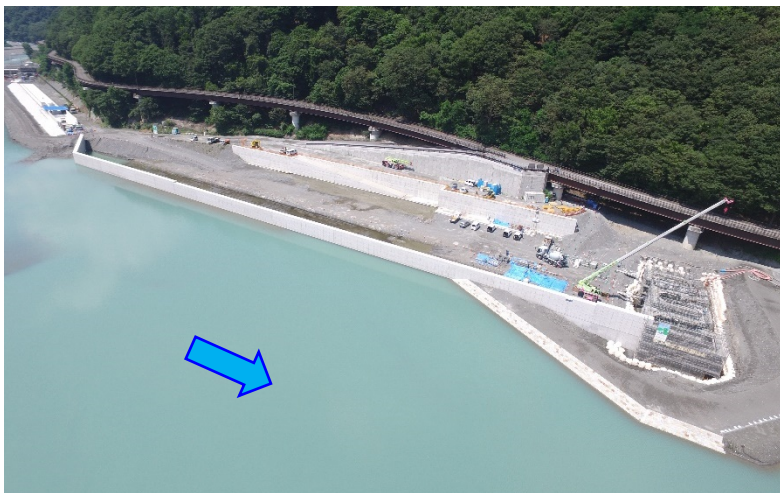
ストックヤード施工状況

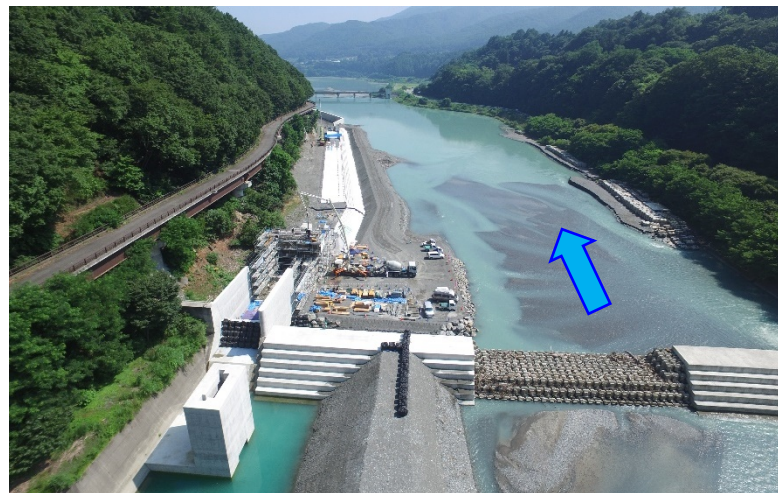
導水路施工状況

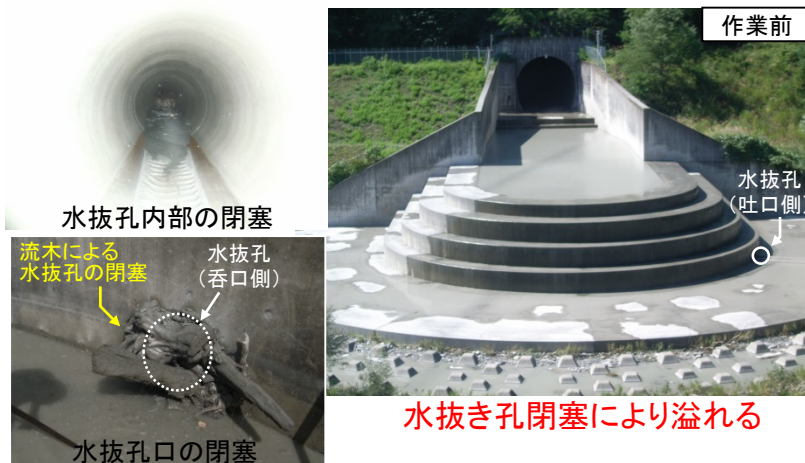
#### 土砂バイパストンネルの吐口に堆積した流木の除去

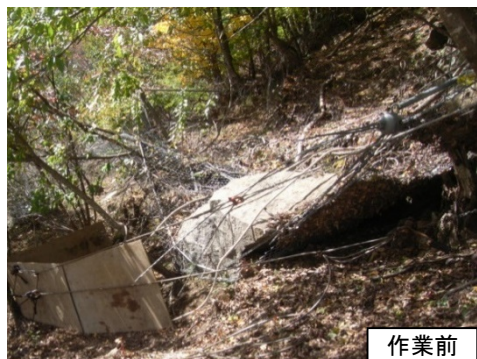
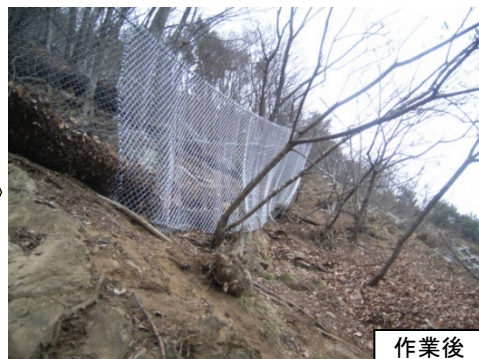
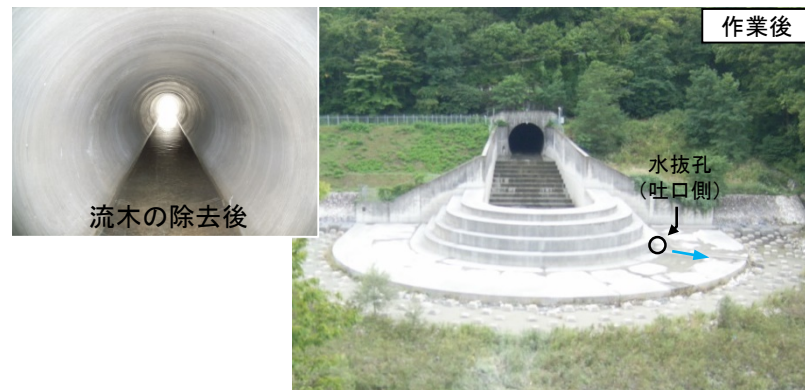
##### 土砂バイパストンネル呑口左岸法面

#### 転石の除去及び落石防護対策

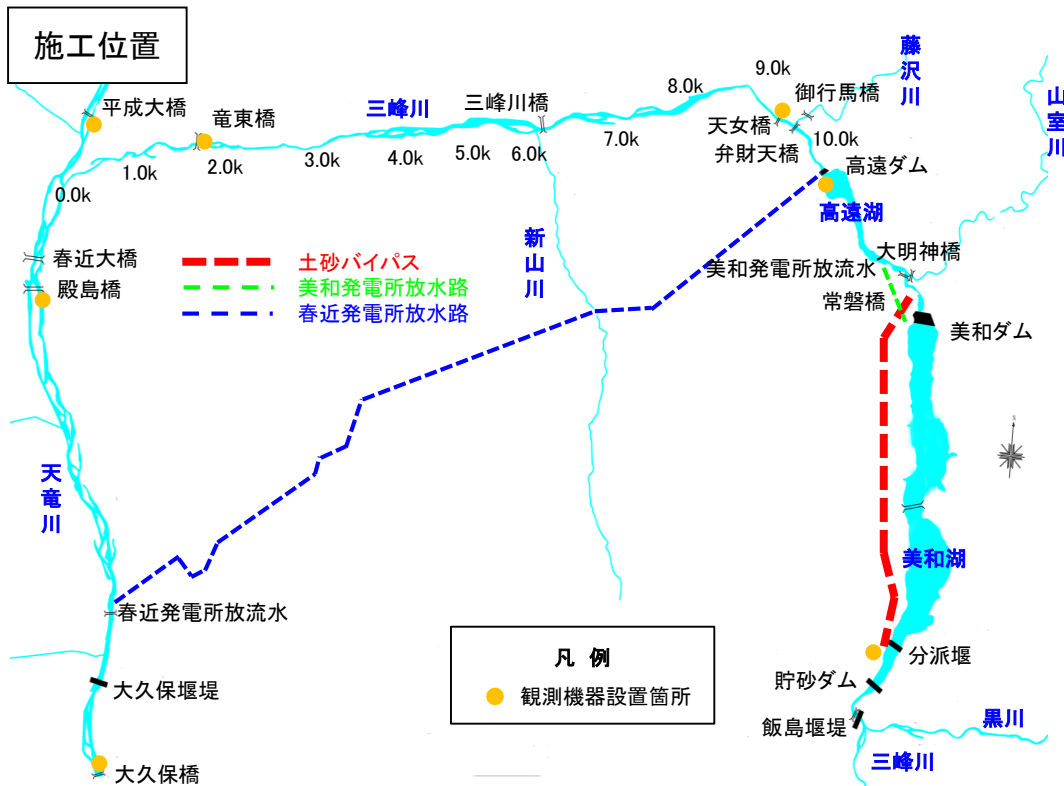
当初(百万円)	実施内容
約28.3	モニタリング委員会の意見・助言を受けて、湖内堆砂対策施設の運用前後における濁度等を縦断的に把握することとしたため、観測機器を設置するものである。

- ①出水(土砂BP、ストックヤードの影響を受けない)の濁質把握
- ②ストックヤード運用のための濁水監視(バイパス呑口部:オンライン)
- ③ストックヤード運用による三峰川(ダム下流河道)への影響把握
- ④下流河道における濁りの縦断変化の把握
- ⑤ストックヤード運用による天竜川本川への影響把握

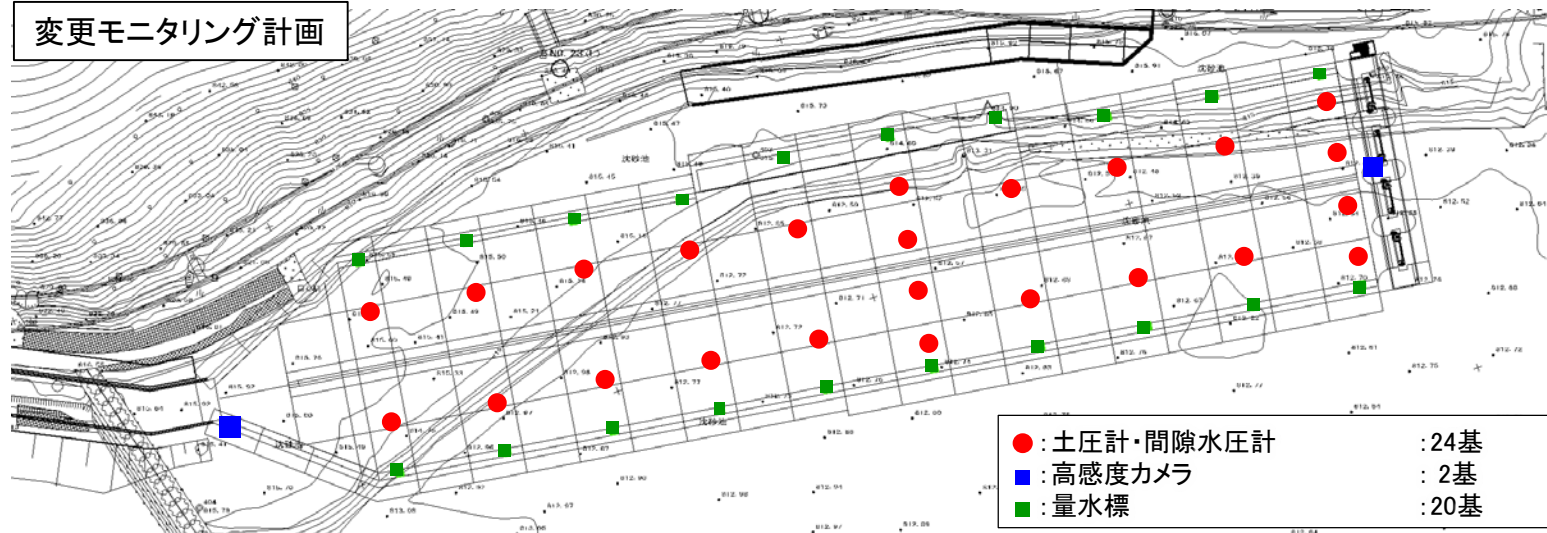
機器名称	設置箇所	箇所数	変更モニタリング計画
土圧計	ストックヤード床板	40基	⇒24基
水圧計	ストックヤード床板	40基	⇒24基
水位計	ストックヤード側壁	10基	⇒量水標20基
CCTVカメラ	排砂ゲート部	2基	⇒高感度カメラ2基

● : 土圧計・間隙水圧計 : 24基  
 ■ : 高感度カメラ : 2基  
 ■ : 量水標 : 20基

当初モニタリング計画から約2割のコスト縮減となった。

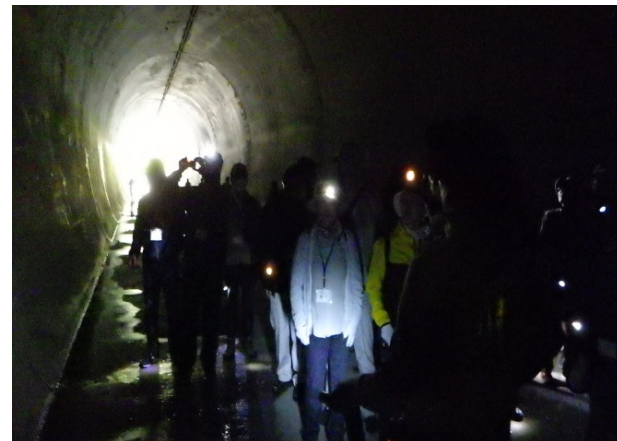
土砂バイパストンネル内部
