UAV写真測量による簡易な河川地形把握手法 を活用した河道管理の検討

平成29年8月2日

東京大学大学院情報学環
特任講師 齋藤正徳

UAV写真測量を活用した簡易な 河川管理手法の検討

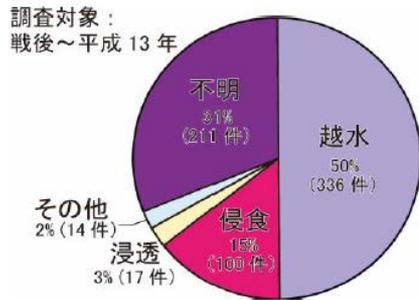
堤防決壊の要因

- 過去の洪水の被災要因として、流下能力不足による越水、浸食が大半を占める。
- 河道の変化が堤防や施設に与える影響が大きく、河道の管理が重要。

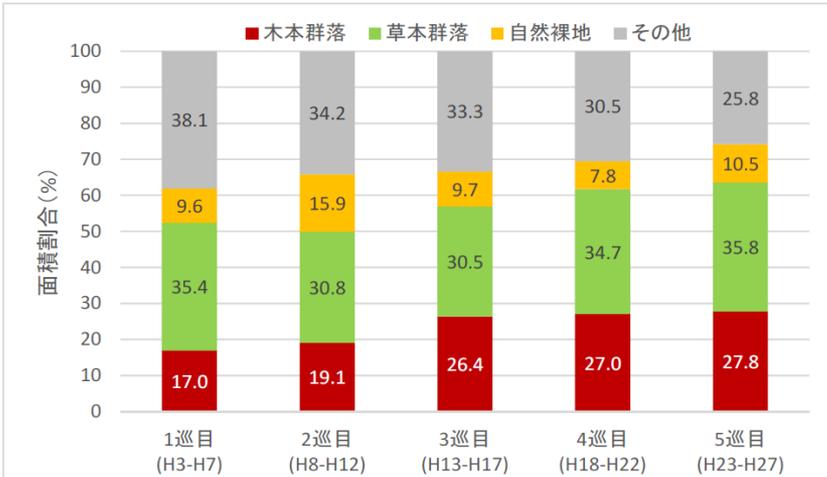
全国の直轄河川における植物群落の面積割合の変遷

- 全国の樹林化の状況として、河道内における樹木の面積の割合が上昇している。

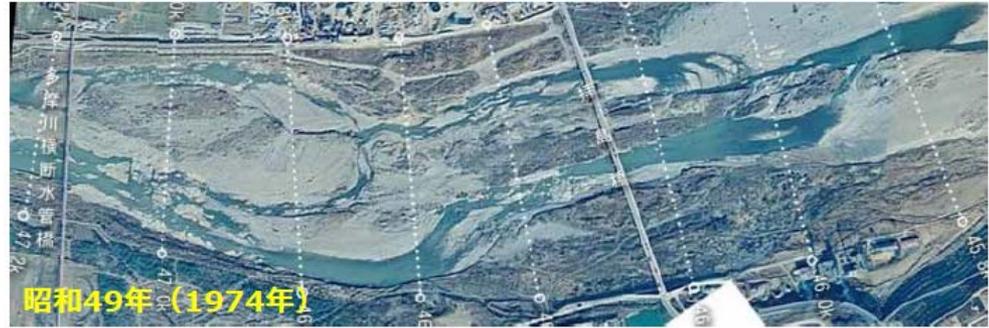
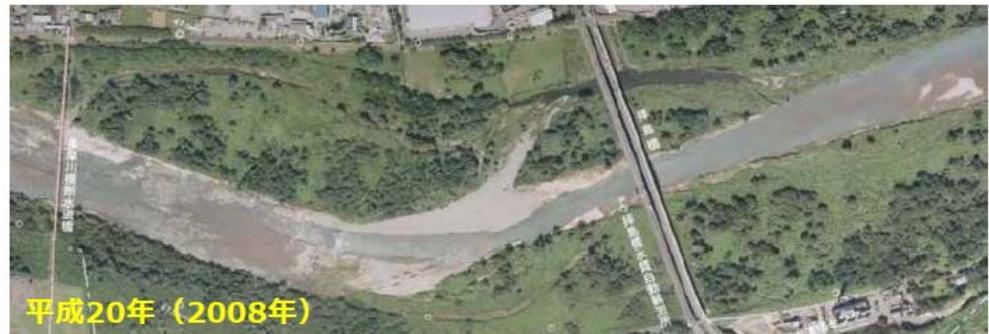
多摩川上流 (46~47k付近) における樹林化

- ✓ 樹木のうち、ヤナギ、竹林、ハリエンジュが6割を占める。
- ✓ ヤナギは、特に成長速度が速く1年に2m成長する。

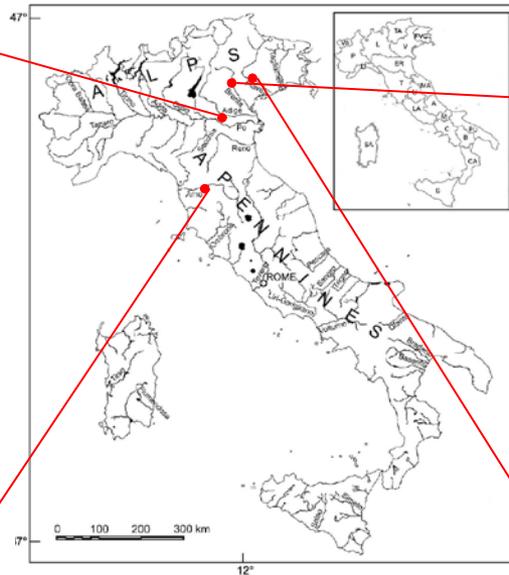
アルノ川

- ✓ 穿入河道化が発生。
- ✓ 橋脚の基礎の露出が発生。

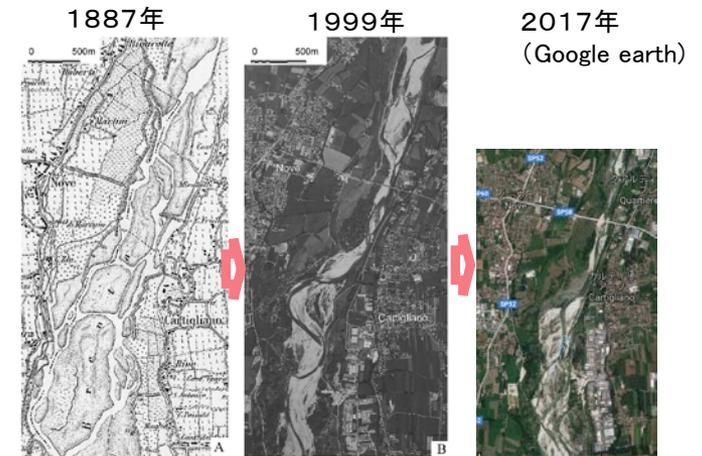
ブレンタ川

- ✓ 網状から交互砂州へと変化。
- ✓ 樹林化・川幅の縮小が発生

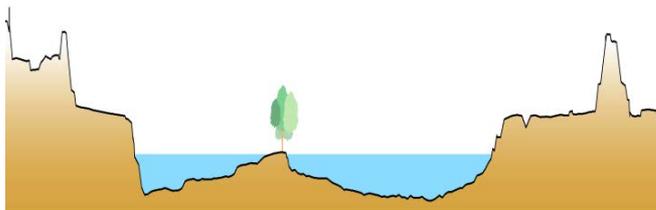
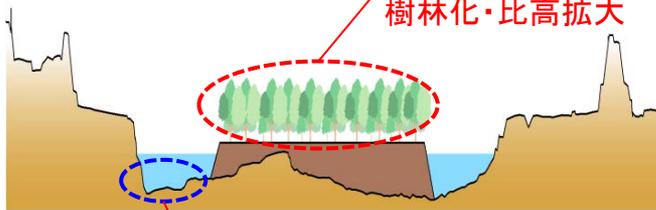
攪乱小河川（流入土砂量少）

中州が発達
樹林化・比高拡大

洪水流の集中→浸食→堤防決壊

- ✓ 低水路内の砂州の樹林化により、局所的な偏流が発生し、流下能力の低下や堤防浸食の発生へと繋がる恐れがあるため、砂州の地形変化や植生変化を監視し、樹林化する前に、砂州の掘削等を行う必要がある。
- ✓ 砂州の掘削のあり方は、渡良瀬川で実施している掘削路（清水ら）が代表的

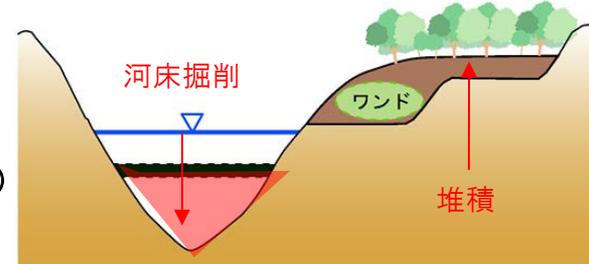
将来河道
(対策あり)

河床掘削

ワンド

堆積

- ✓ 低水路幅を拡幅した場合、土砂堆積により、元の断面に戻るため、再堆積しにくいよう、穿入河道化を意識してはどうか。
- ✓ 掘削形状は、斜め掘削、船底掘削、河岸存置型掘削等を実施。

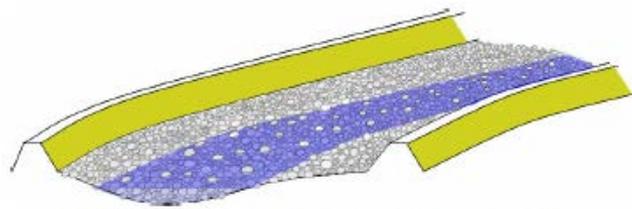
(a) 平衡した安定した河道 (大きな河床材料で構成)

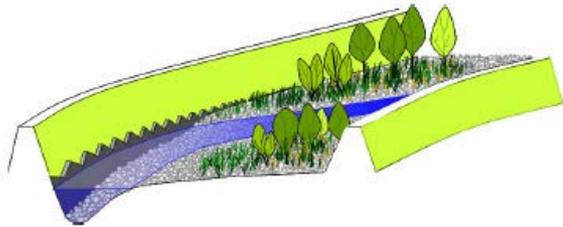
(b) 河道整備により平衡が破れ、滞筋の縮小・深掘れと樹木の繁茂が生じた河道 (掃流力に耐える河床材料が少ない)

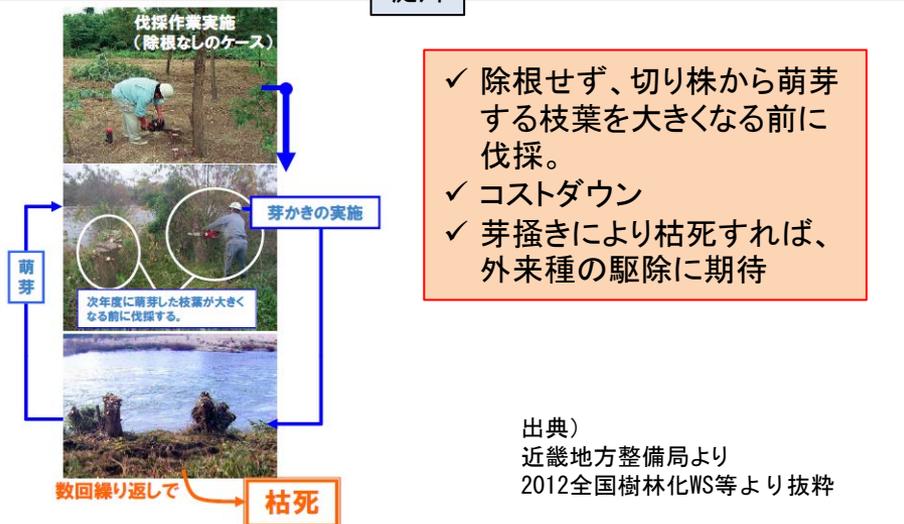
淀川

✓ 除根せず、切り株から萌芽する枝葉を大きくなる前に伐採。
✓ コストダウン
✓ 芽掻きにより枯死すれば、外来種の駆除に期待

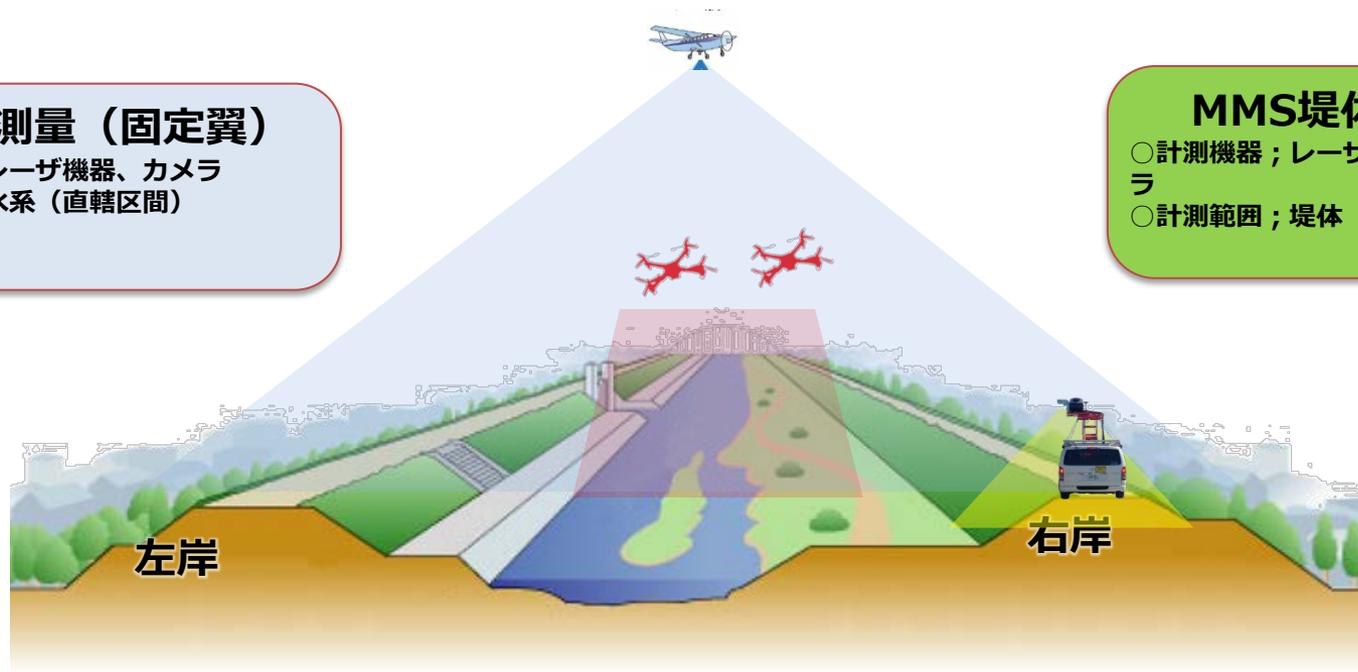
将来の河道管理イメージ

- 職員の徒歩による目視や地上測量で、地形の変化や変状を把握している従来手法から、将来、UAVを始めとして、様々な機器を活用し、河道管理の高度化が進むと想定。

航空LP測量（固定翼）

- 計測機器；レーザ機器、カメラ
- 計測範囲；水系（直轄区間）

MMS堤体調査

- 計測機器；レーザ機器、カメラ
- 計測範囲；堤体

UAV写真・LP測量

- 計測機器；カメラ
- 計測範囲；堤防上から見えない範囲（低水路、砂州、河道内樹木）

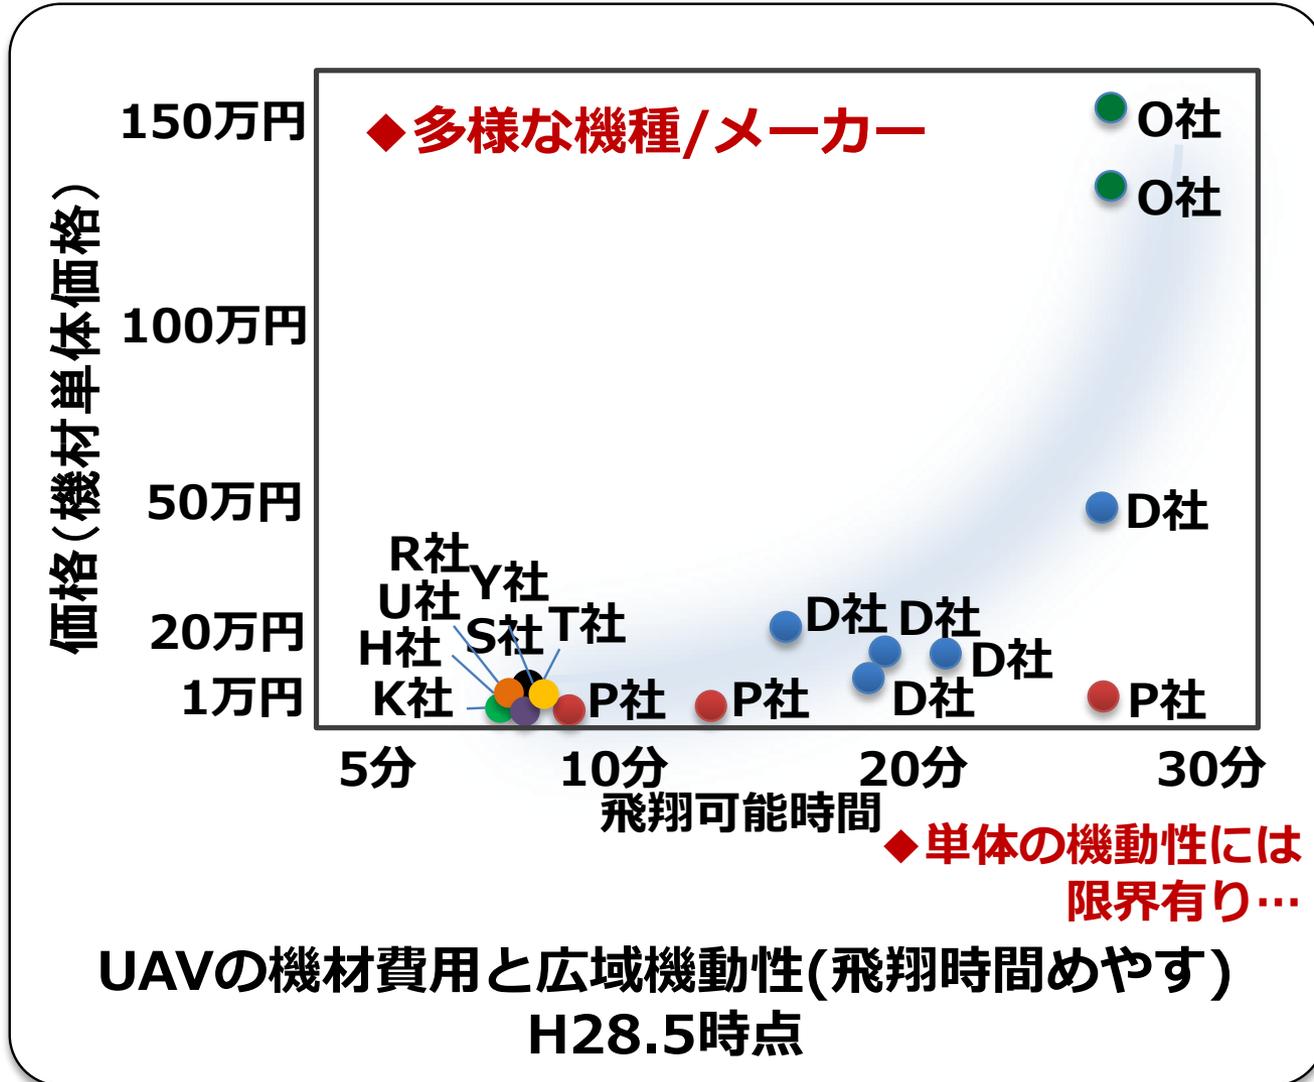
UAVにおける現在の技術的な課題

- UAVによる計測の制約として、飛行時間が挙げられ、現在は約30分が限界である。また、UAVに搭載する機器の重量によって飛行時間が短くなる。

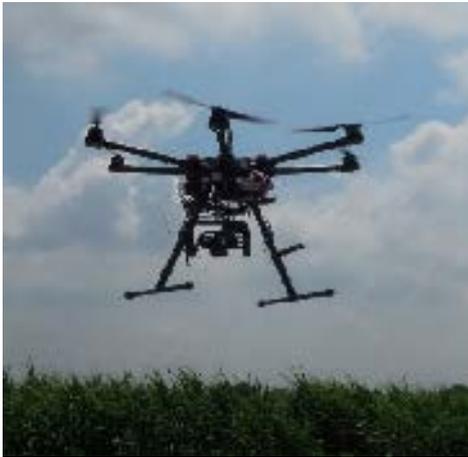
GPSにより位置情報を持った静止画を取得
(ラップ率60%以上)

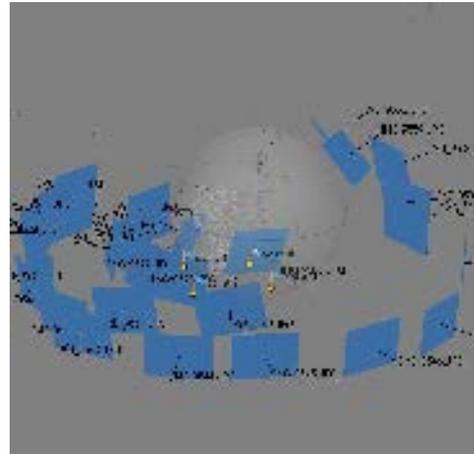
- ・位置情報により静止画を整列
- ・ラップした写真から類似点を抽出し、XYZの情報を持った点群を発生

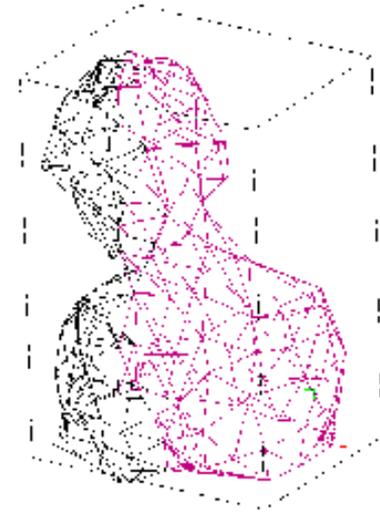
- ・点群を線で結びポリゴンを作成

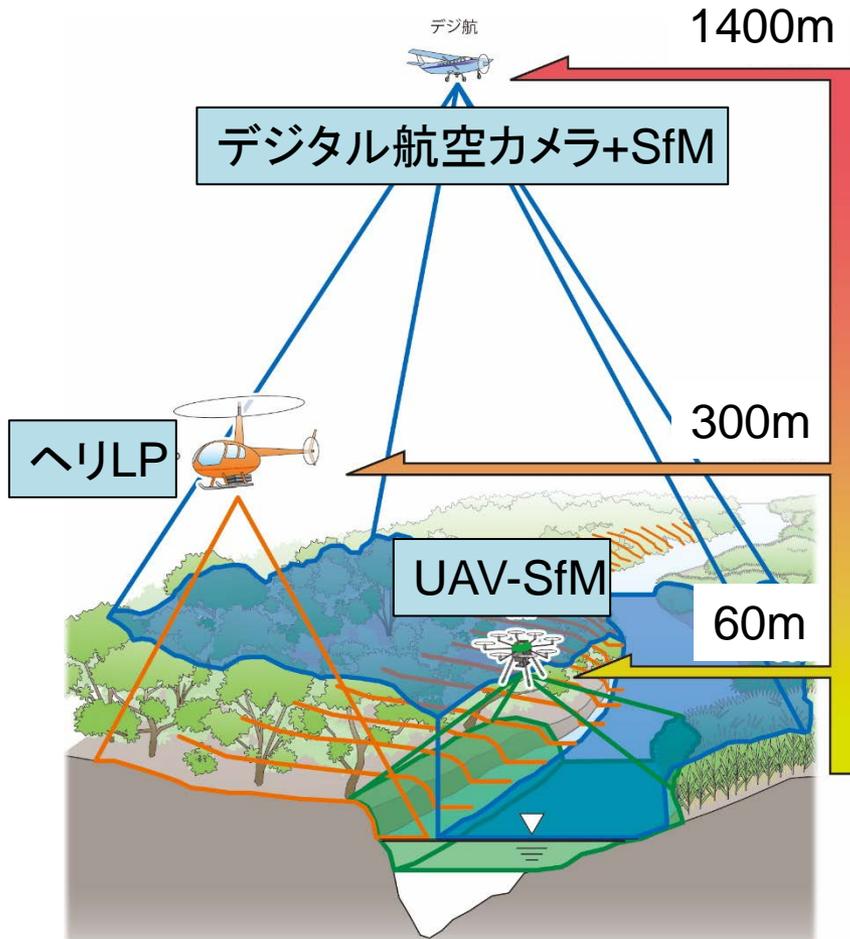
UAVと他の計測方法とのコスト比較

■ 河川地形計測方法について、UAVと有人飛行計測とをコスト比較したところ、水系単位のスケールであれば、有人飛行の方が安価である。

- 従来の定期縦横断測量と比較して、情報量は圧倒的に多い。
- 樹木、草本等の植物が繁茂する区間、水深が浅い場面では、UAV-SfMが有利。
- 要求される計測精度，規模，頻度に応じた使い分けを提案。

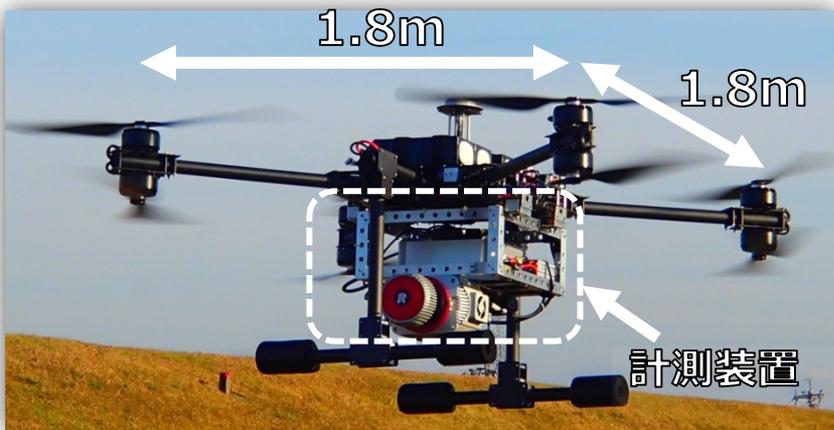
TOKI仕様

■ UAVは手軽さ、迅速性の観点から災害時の状況把握に有効である。

大きさ	1.8m×1.8m
羽根の枚数	8枚
搭載機器	VUX-1 (RIEGL製)

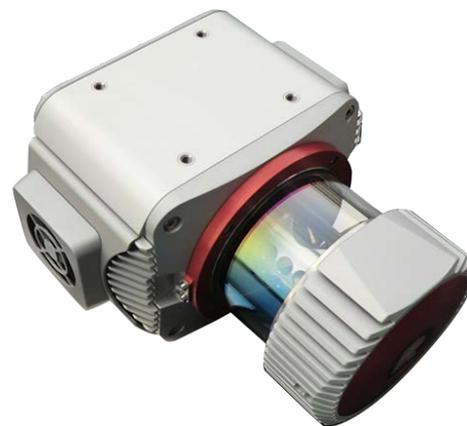
VUX-1仕様

最短距離	3 m
アイセーフ	レーザクラス1 (JIS C 6802)
有効測定レート	500,000測定/秒 まで
視野角(FOV)	330°
最大差動飛行高度AGL	350m/1,150ft

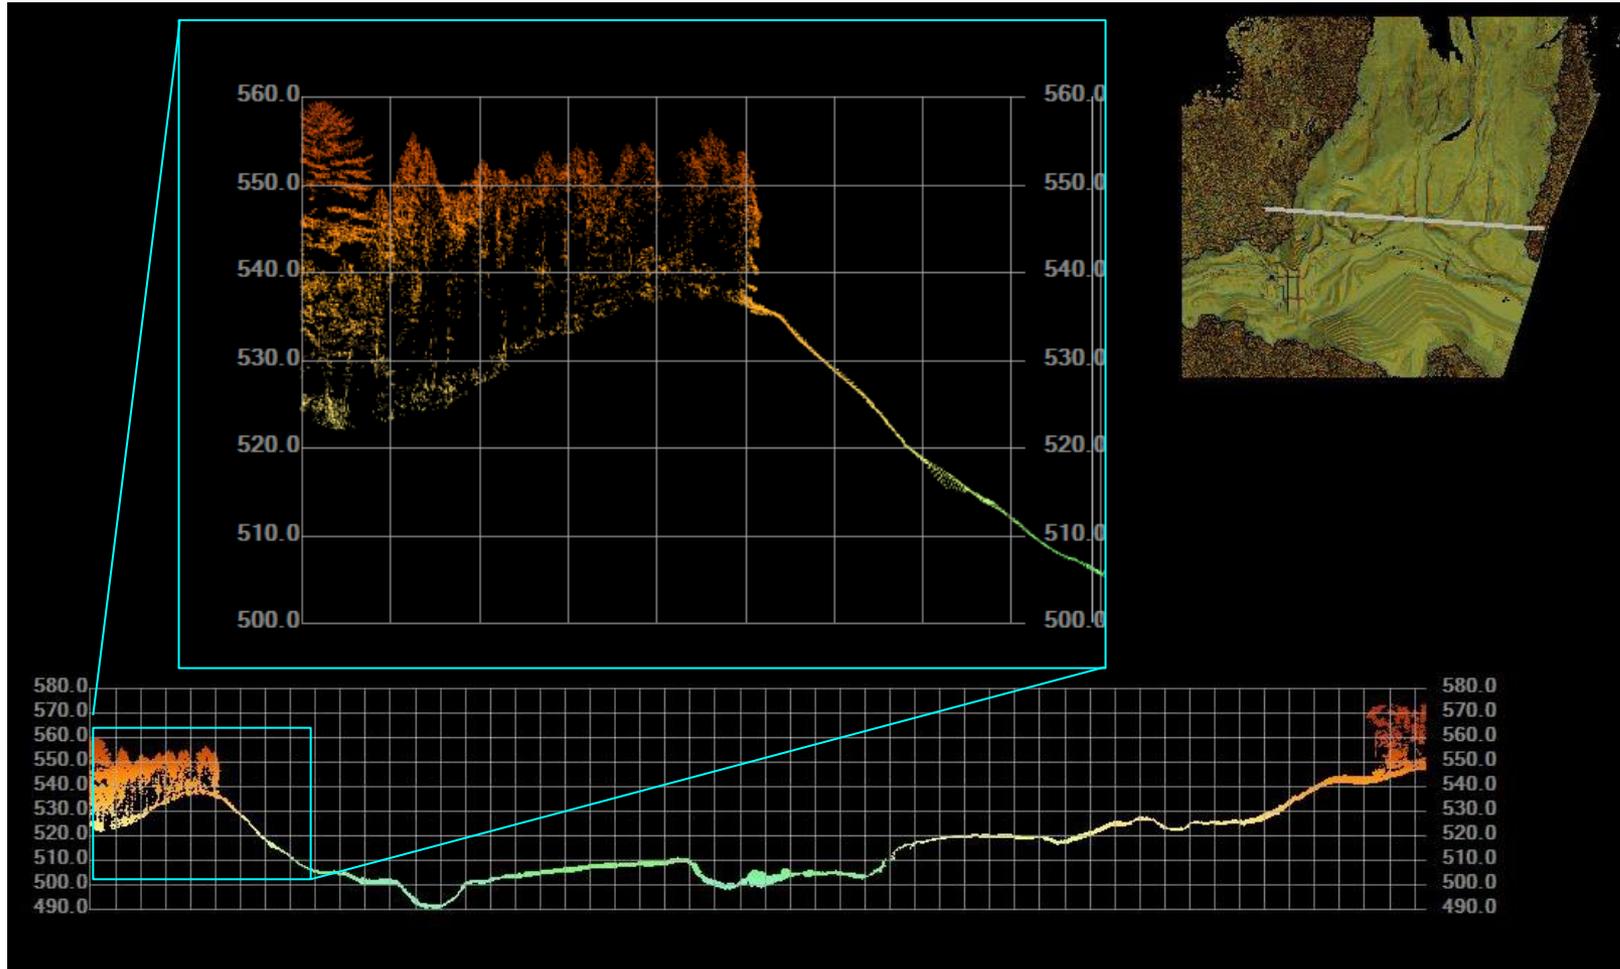
- レーザの優位性は解析速度と植生下（樹木○、草地×）の地形把握

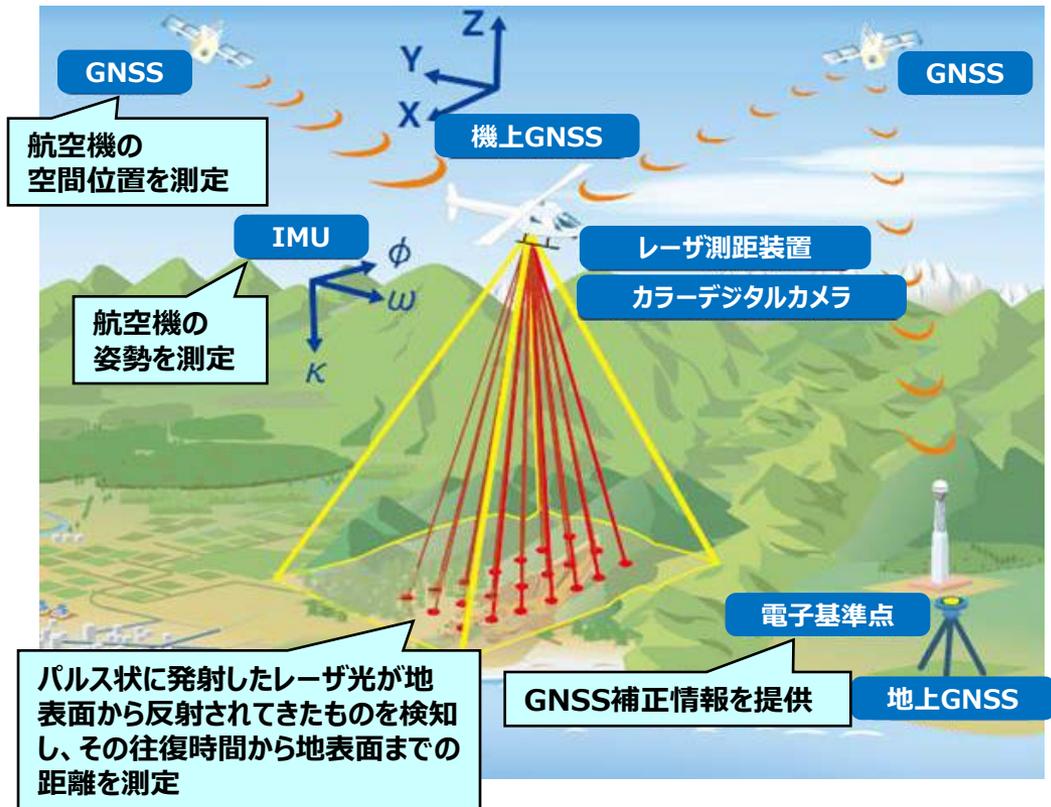
航空レーザ計測の原理

飛行機やヘリコプターから地上に向けてレーザを発射し、地表面で反射して戻ってきたレーザの時間差から、3次元データを取得する測量技術

- 「近赤外」か？ 「緑」か？
- 「波形の違い」であるということ
- したがって、計測方法は同じである

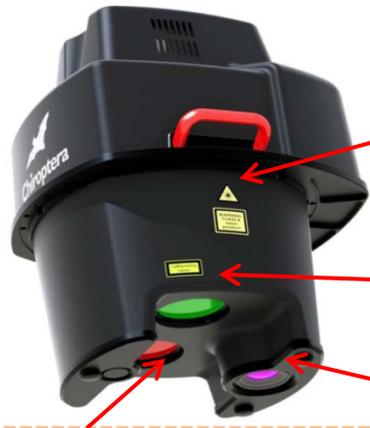
使用した機材（Chiroptera II）

●レーザ測距装置は、**水域用と陸域用の2つ**を搭載し、同時に運用する。

また、スキャン方式は楕円方式（オブリークスキャン）を採用しているため、樹木・建物・地形等の側面データも取得できる。

IMU
(姿勢制御装置)

水域用レーザ
・レーザ波長：515nm
・照射頻度：35kHz
・対地高度：500m
・計測密度：1点/m²

陸域用レーザ
・レーザ波長：1,064nm
・照射頻度：最大500kHz
・対地高度：最大1,600m
・計測密度：10点/m²

デジタルカメラ
・バンド数：4バンド
(RGB+近赤外)
・画素数：8,000万画素

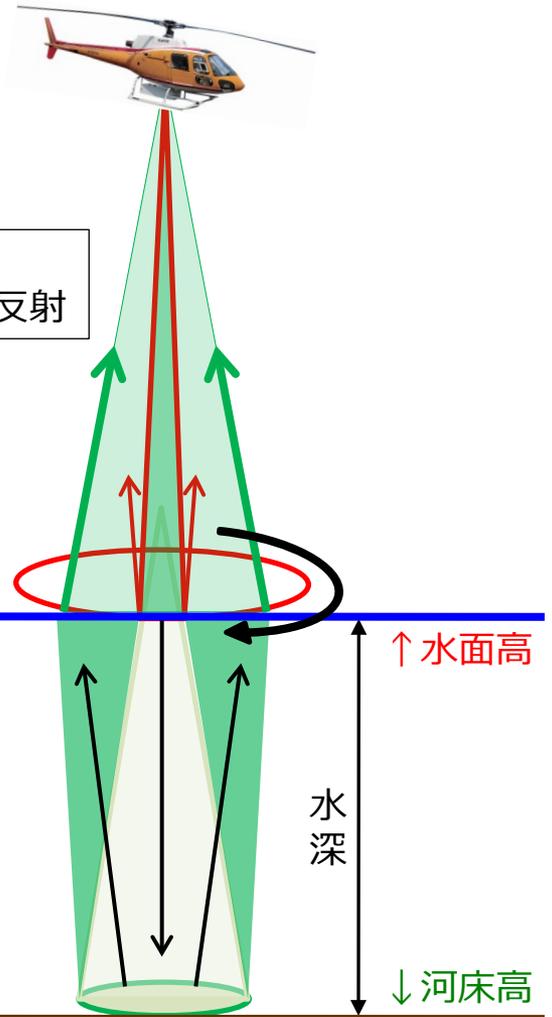
ALBによる測深概念図

●測深性能は、透明度や水質に大きく依存するが、**最大で15m程度**（九頭竜川では5m）

水域用レーザ（緑色）と
陸域用レーザ（赤色）の反射

水面での反射

水底での反射

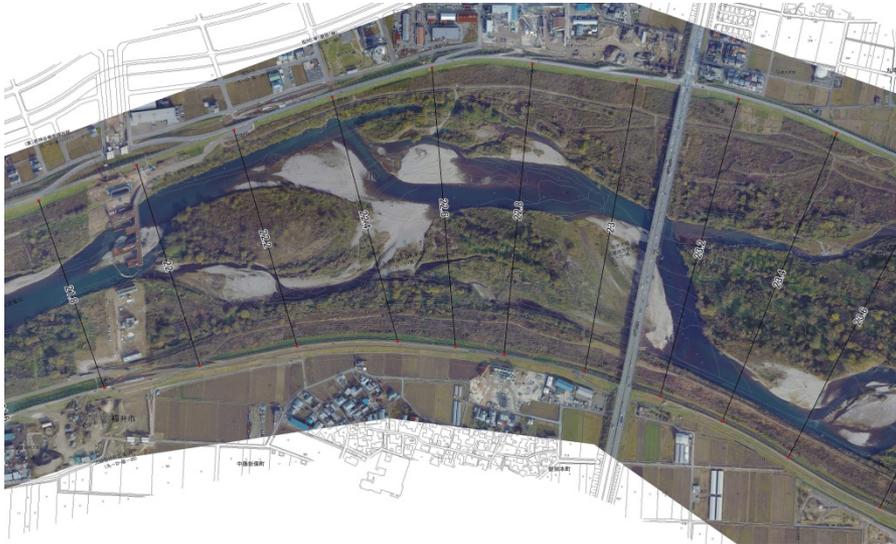
航空写真図により、河道の状況を把握

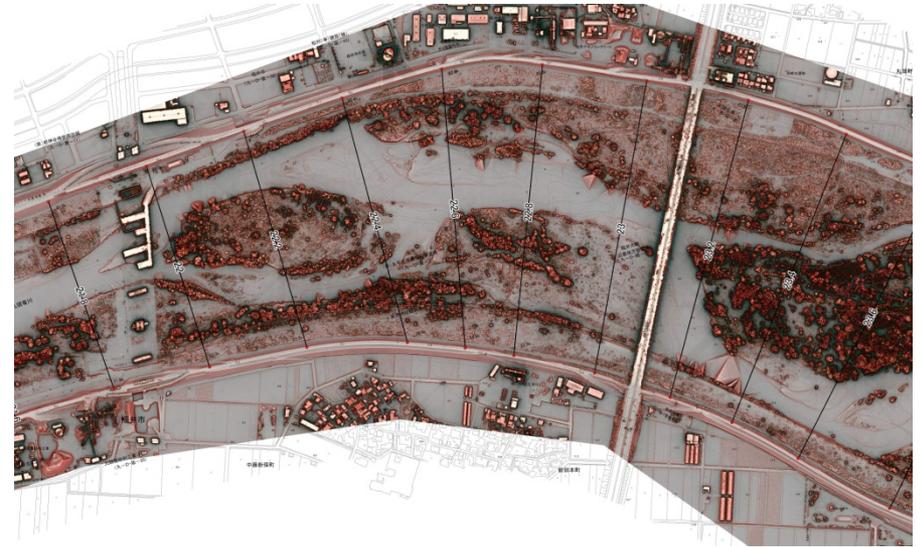
赤色立体地図により、樹木分布等を確認

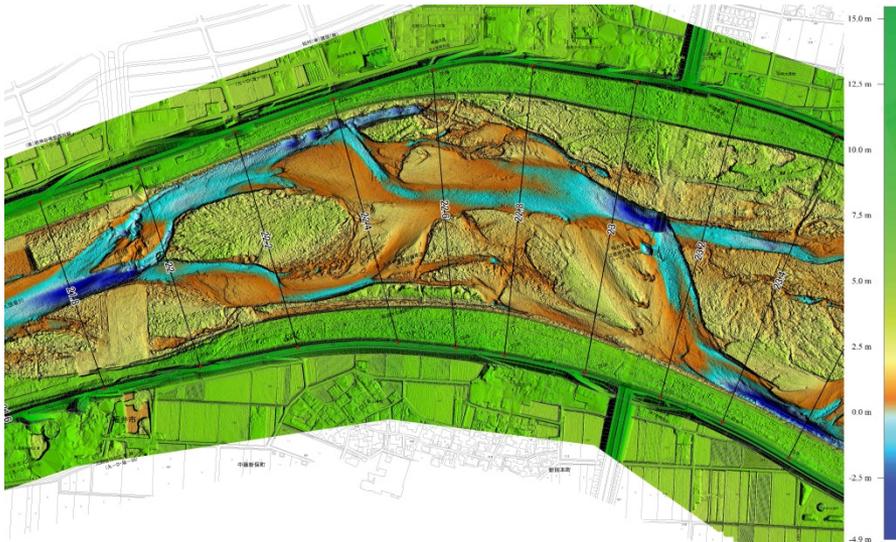
比高図により水深分布や砂州の比高を把握

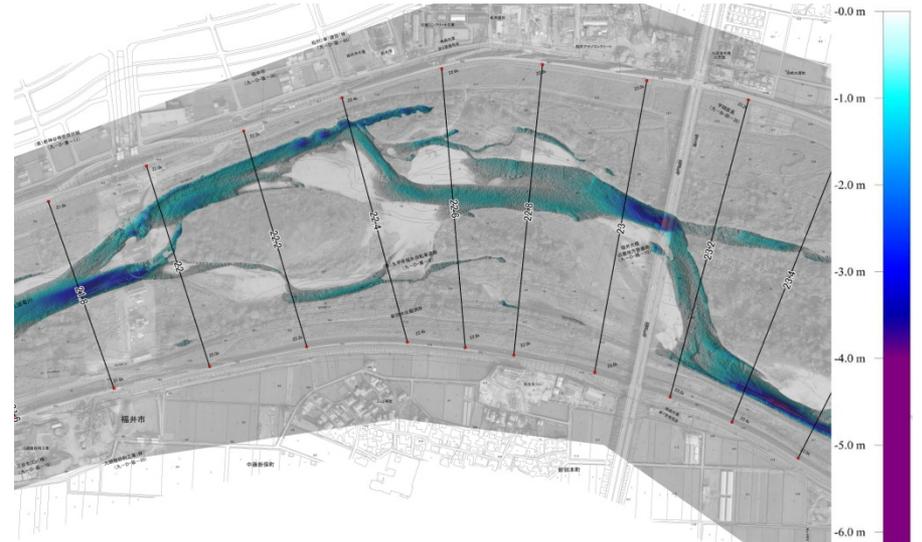
水深分布図より水深分布比高を把握

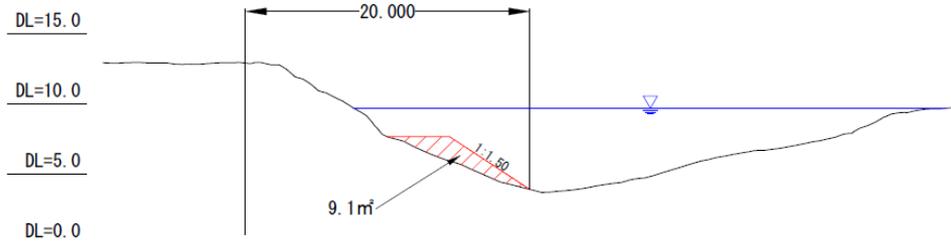
横断面図

NO. 4+0.000

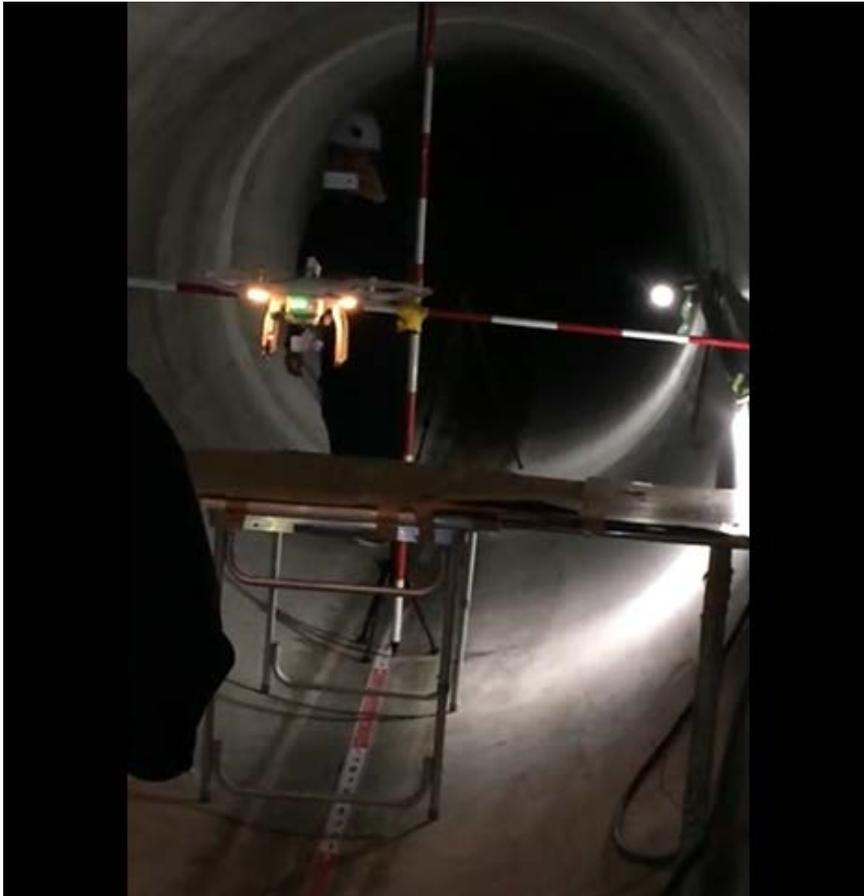
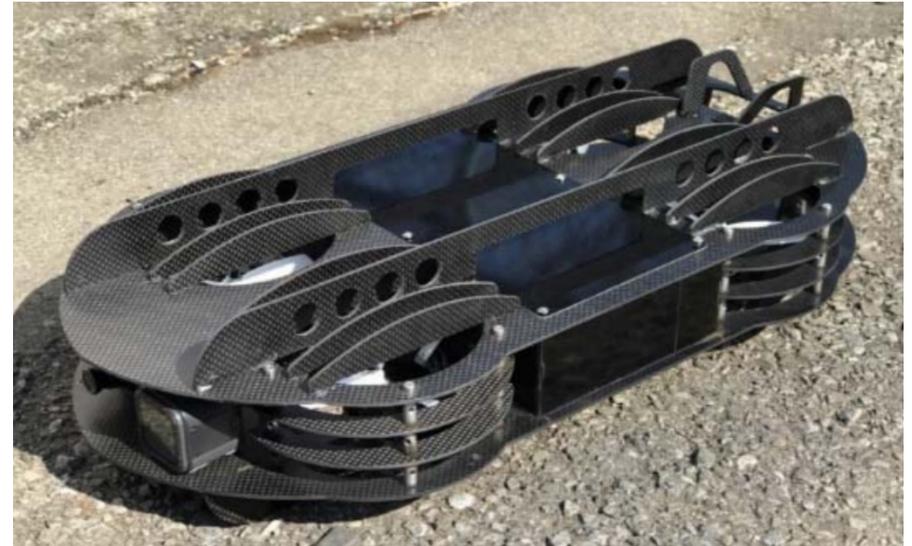
UAVの活用事例(下水道分野)

- ✓ 硫化水素中毒の危険がある下水道管渠の点検をUAVを用いて点検。(現場実証中)
- ✓ 赤外線センサーで、壁面との距離を計測しながら延長100mを自律飛行。

- ✓ 機体のサイズはA3程度。下水管直径400mmを飛行。
- ✓ 壁面にぶつかっても壊れないよう周囲をガード

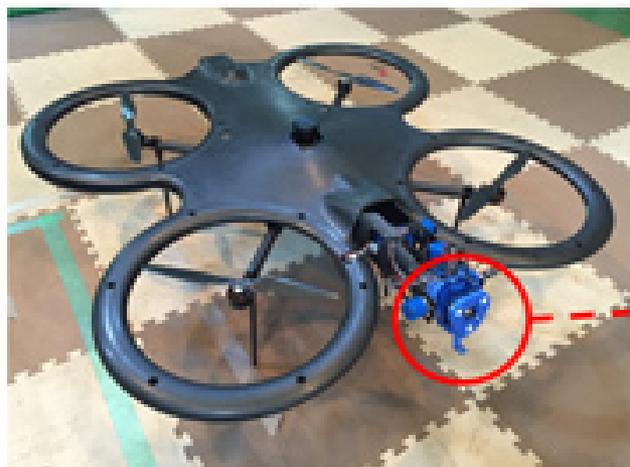
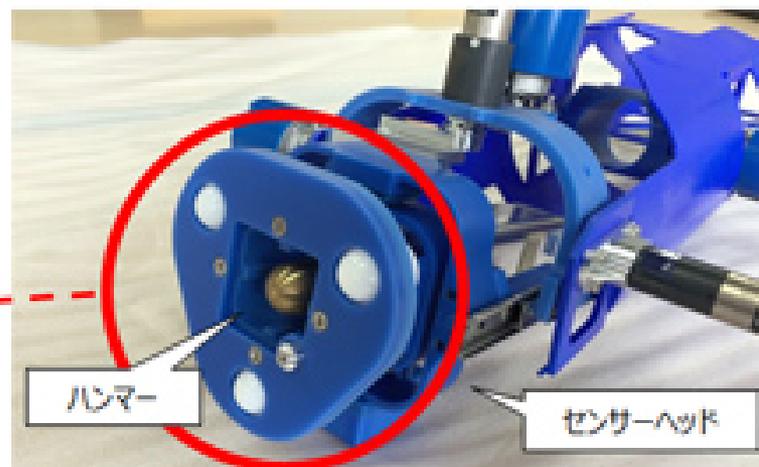
UAVの活用事例(橋梁打音)

- ✓ UAVにマイクとハンマーを取り付け、捉えた音を点検員が聞き取り、コンクリートの健全性を診断する。
- ✓ 将来は、UAV打音から得られた音をAIを活用し、良しあしを判断する技術を開発中。

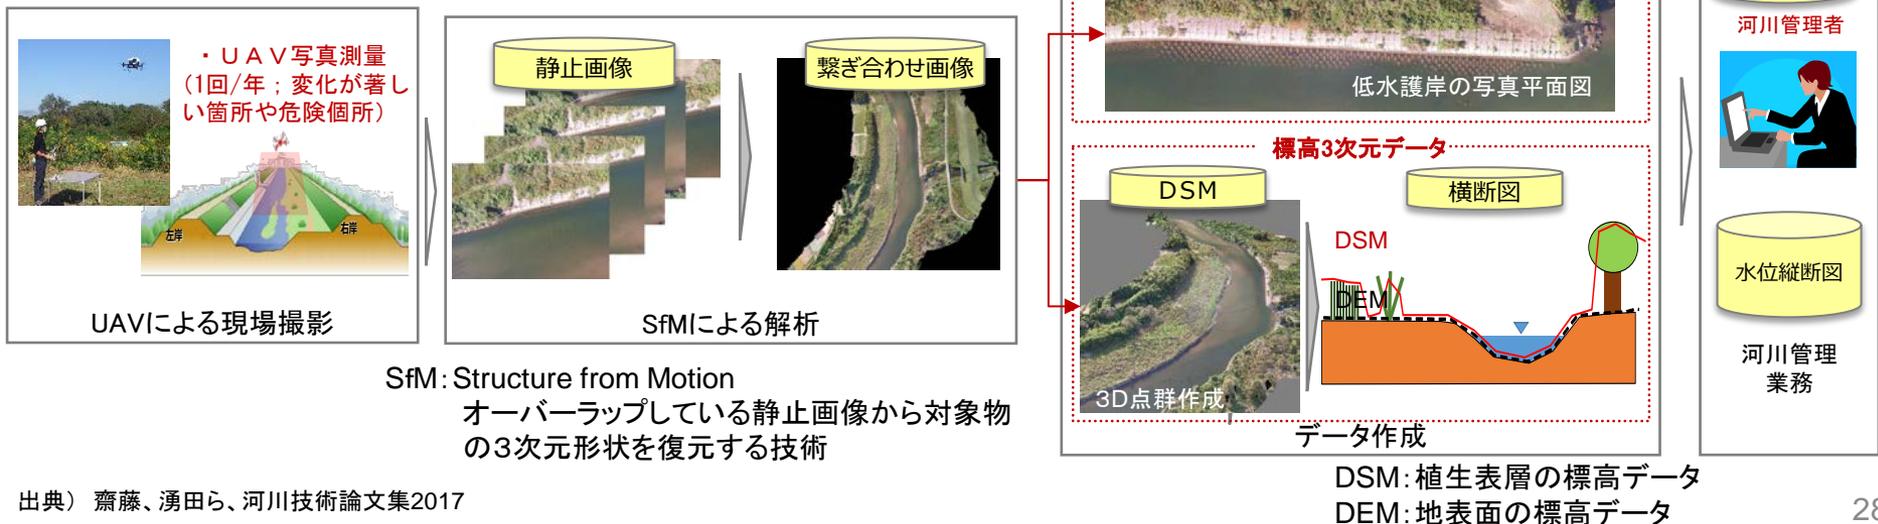
■ 簡易な評価手法イメージ

- 砂州地形や河川植生の経年変化を、**安価な方法で計測し、簡易に流下能力を評価する手法**について、その実行可能性を現場実証を通じて確認する。

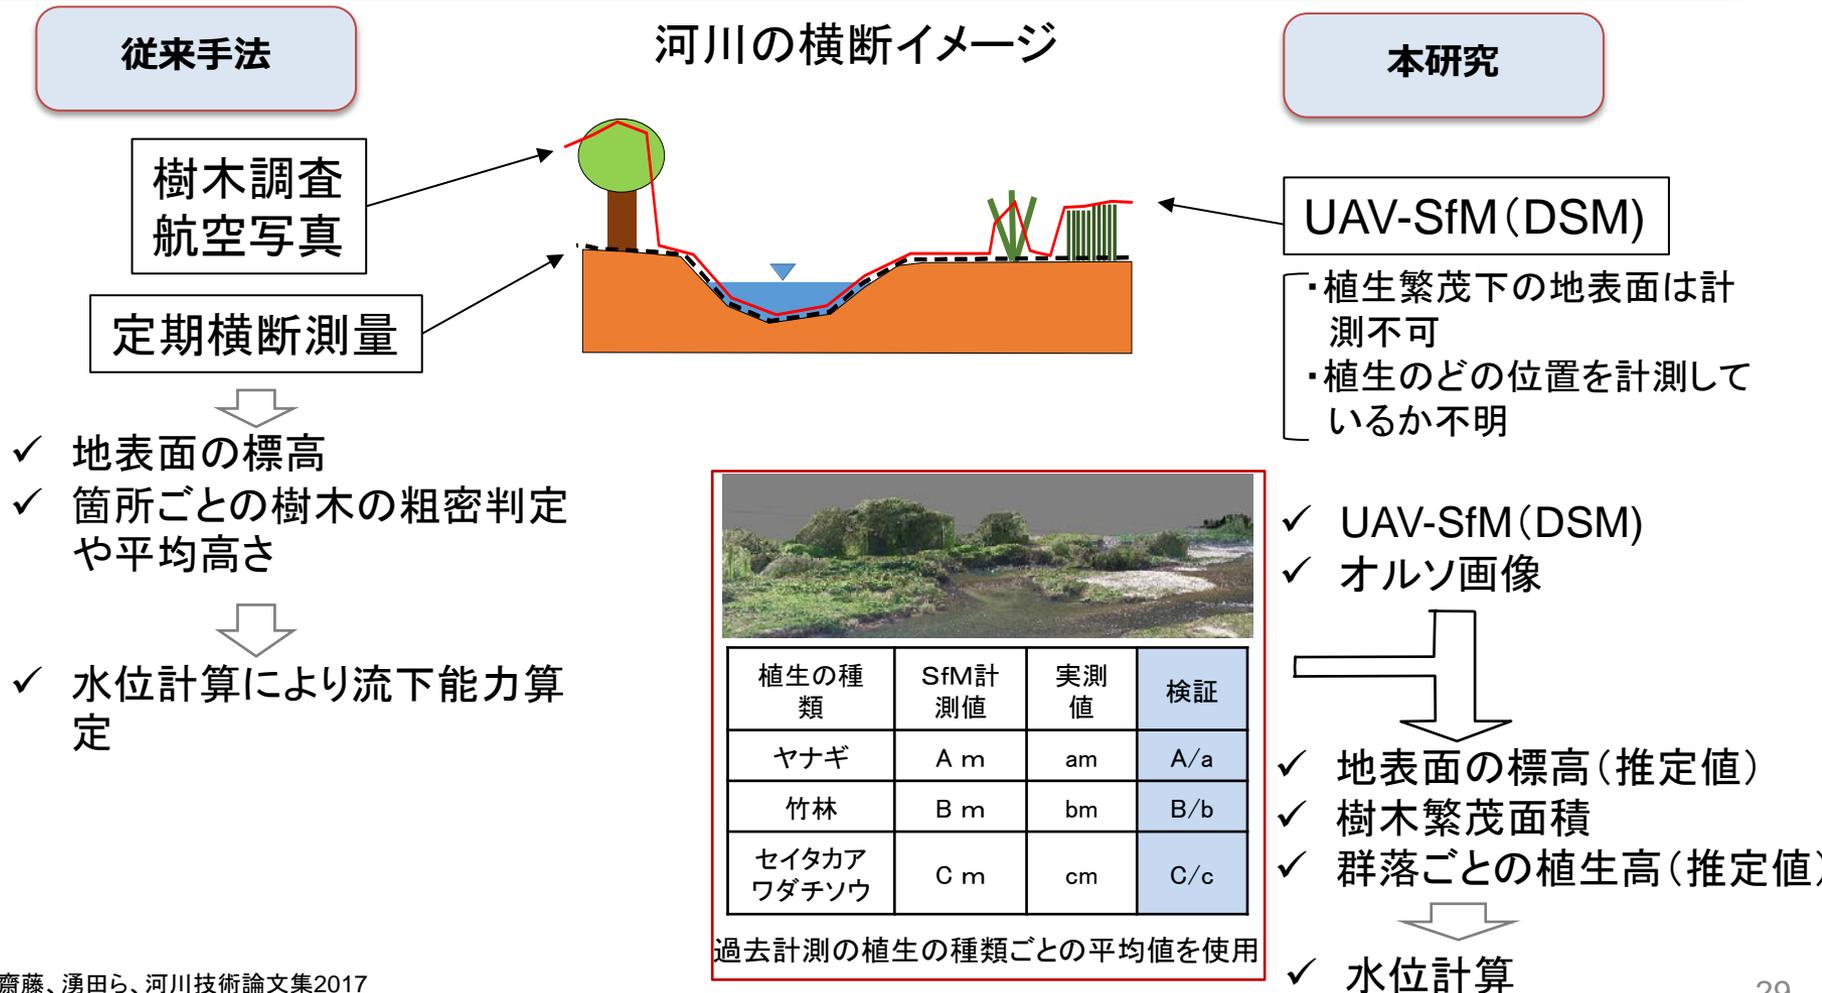
本研究の特徴

- UAV-SfMから得れた表層データ(DSM)は、**植生繁茂下の地表面は計測不可**及び**植生のどの位置を計測しているか不明**である。
- 直接、地表面を計測することに注力を注ぐのではなく、**植生のSfM計測値と実測高の関係性を求め、DSMから地表面(DEM)等を推定する方法を研究。**

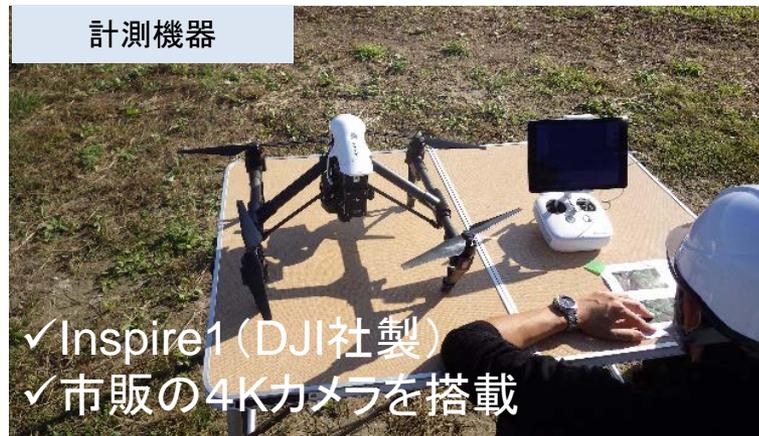
■ 実証現場概要

- ✓ Inspire1 (DJI社製)
- ✓ 市販の4Kカメラを搭載

計測時間	計測条件
○ 砂州A (600m × 200m) ・45分 (3フライト)	○ 対地高度60m
○ 砂州B (600m × 300m) ・105分 (5フライト)	○ 写真撮影のラップ率 ・縦断方向60% ・横断方向90%

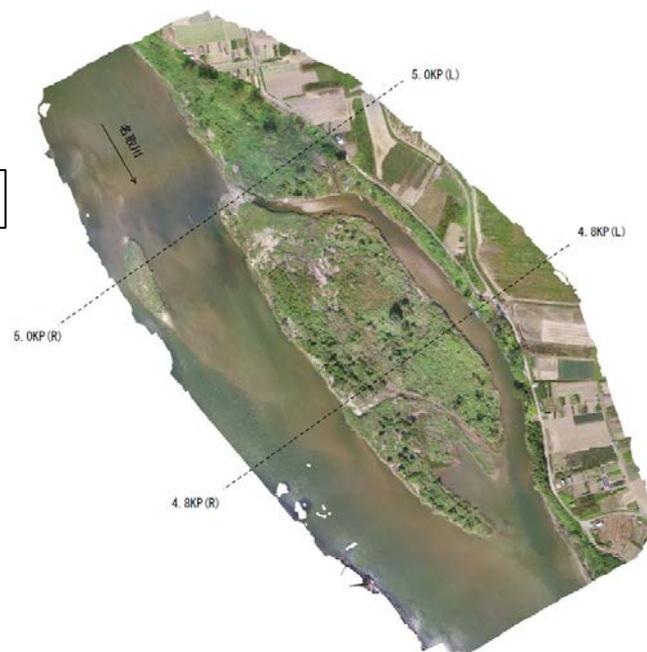
オルソ画像

- 画像数; 静止画783枚
- グランド解像度; 1.8cm/pixl
- 面積; 0.17km²
- エラー除去; 設定なし
- SfM処理時間; 10時間28分

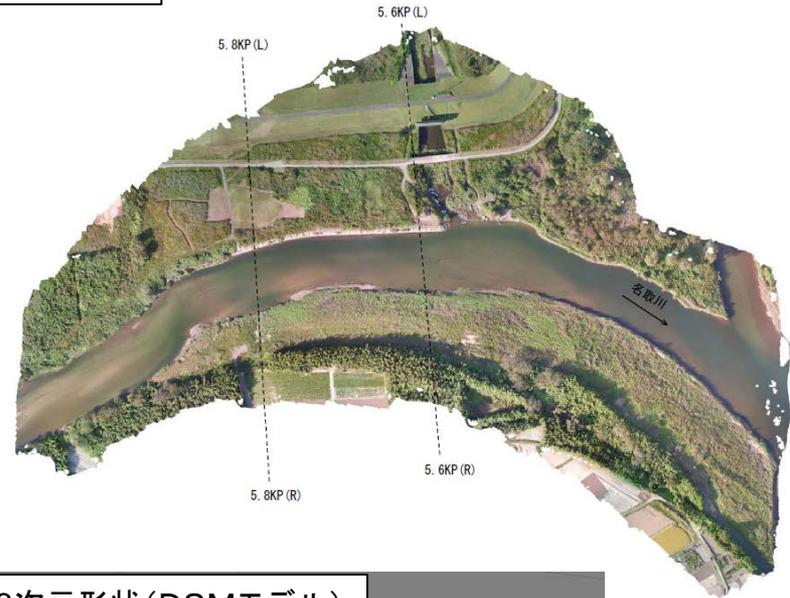
オルソ画像

- 画像数; 静止画1413枚
- グランド解像度; 1.8cm/pix
- 面積; 0.259km²
- エラー除去; 設定なし
- SfM処理時間; 30時間24分

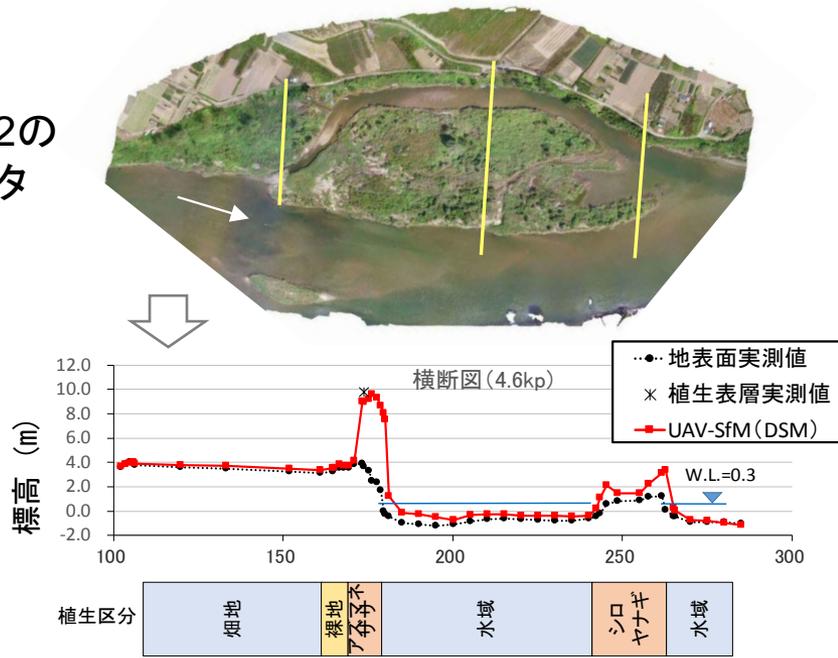
✓ 283点/m²の
点群データ

左岸堤防からの横断方向距

- ✓ 横断5測線上 (数m間隔) の
位置と対応する点を抽出

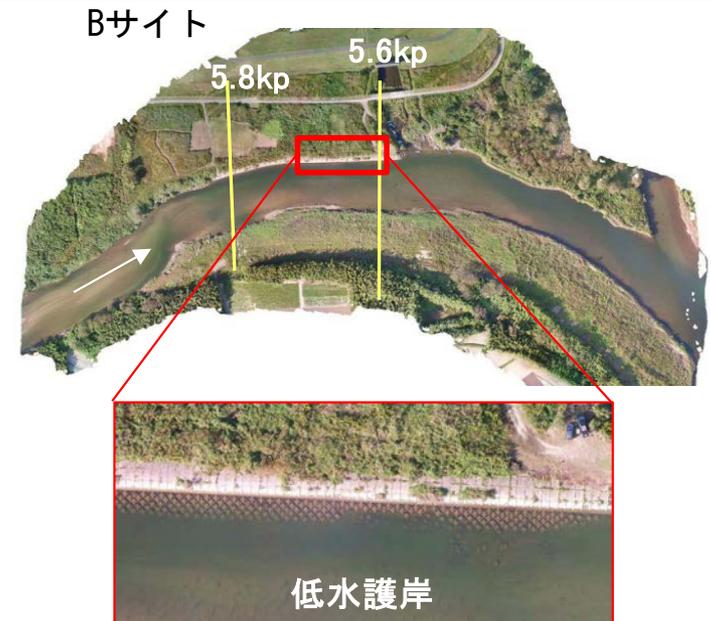
- ✓ 地上解像度1.8cm/pixlであり、水中部の根固めブロックの様子も十分把握可能

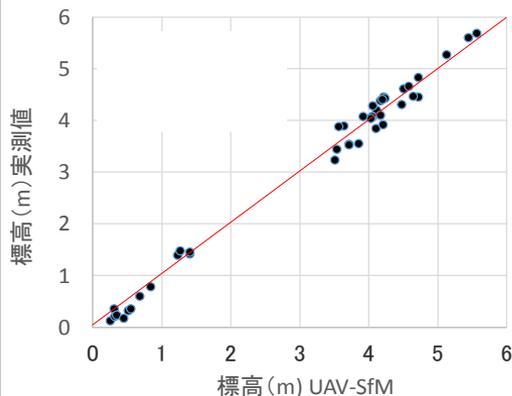
UAV計測値と従来測量との関係

⇒ 従来測量と同等
(要求精度±15cm)

- ✓ 裸地部では、従来測量(実測値)と同等の計測精度
- ✓ 水中部では、濁りの影響で、水深が深い領域において従来測量(実測値)より浅めに計測
- ✓ 植生部では、繁茂している表層に空隙がある場合は、より下層の位置を捉える等、植生の繁茂形態に応じて、計測精度が異なった

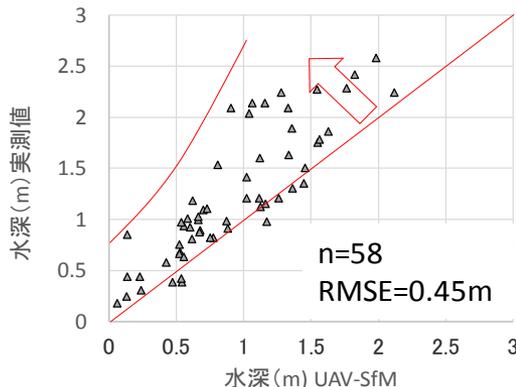
UAV計測値と従来測量との関係

※水の屈折率(1.33倍)の補正実施

⇒ UAV計測値は従来より浅めに評価

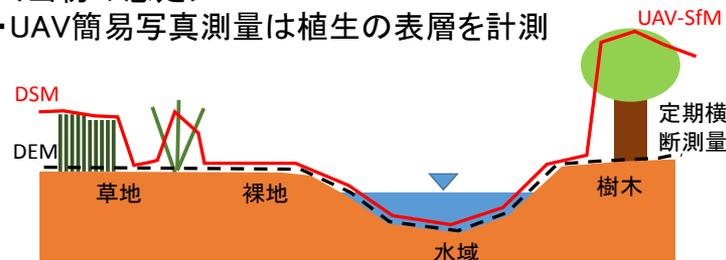
<当初の想定>

・UAV簡易写真測量は植生の表層を計測

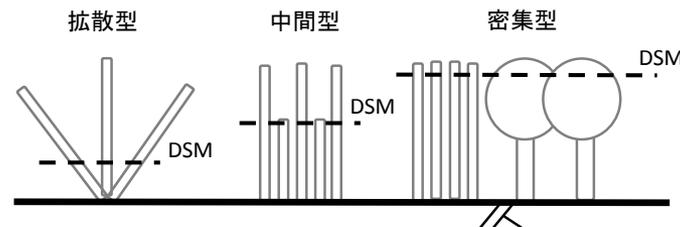
<実証結果>

・植生の中層や下層を計測した群落あり

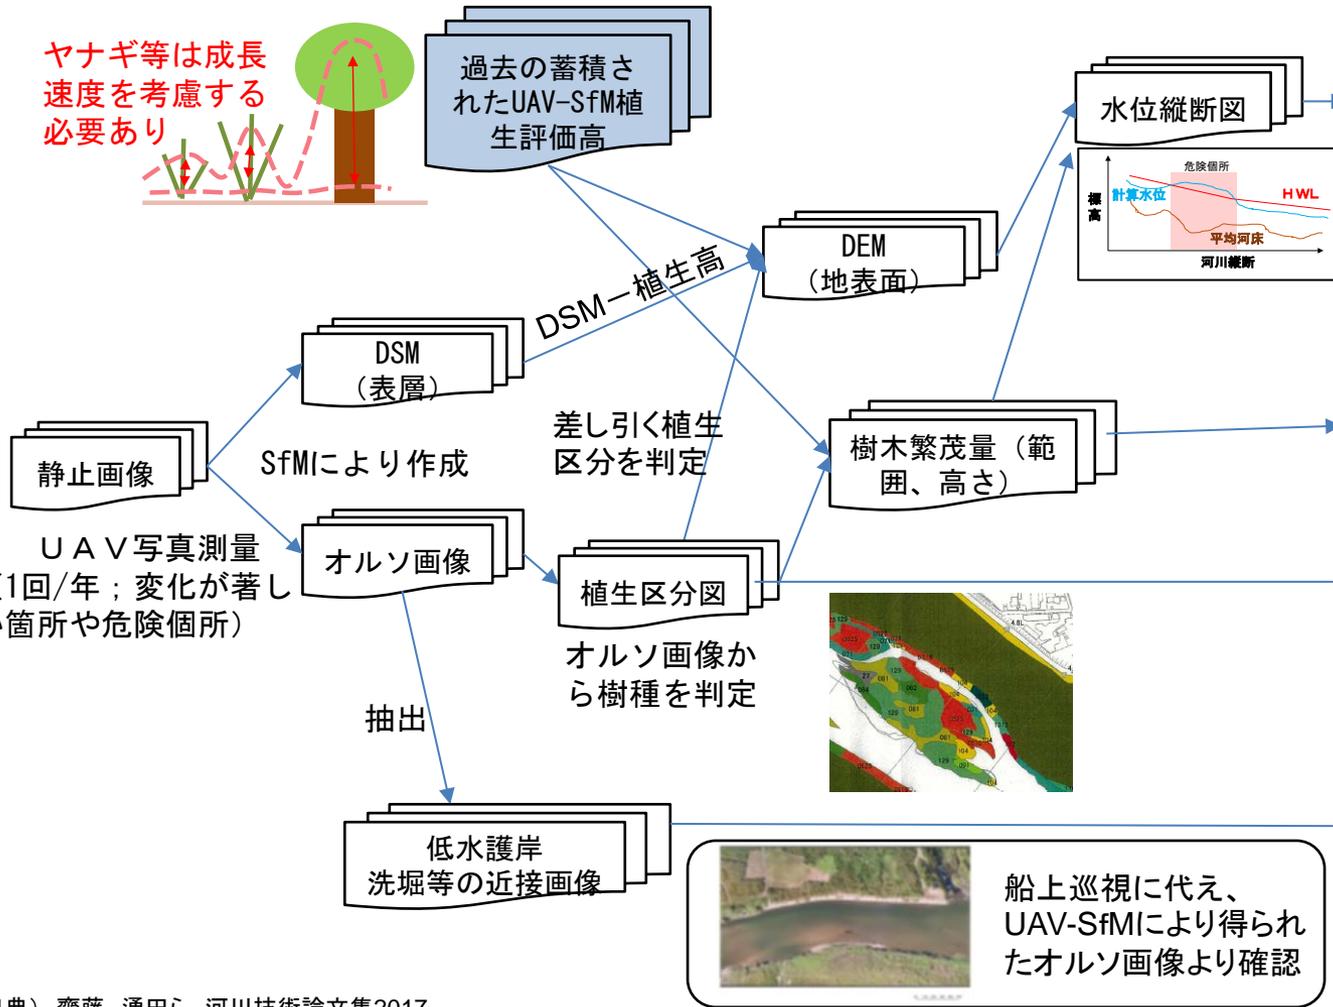
データ取得から解析までの流れ

- UAV写真測量により得られたデータを様々な方法により加工することで、流下能力の感度分析、環境調査、低水護岸の状況把握等の河川管理の場面で利活用が可能となる。

- 流下能力の感度分析
 - ✓ 時期；1回/年
 - ✓ 目的；流下能力が不足している箇所において、中小洪水による地形の変化、樹木繁茂の水位上昇の影響を把握し、洪水に対するリスク管理を実施

- 樹木管理
 - ✓ 時期；1回/年
 - ✓ 目的；成熟する前に幼木等の段階から早期に対策を実施し、樹木伐採量のコスト縮減

- 環境調査
 - ✓ 時期；1回/年
 - ✓ 目的；人為的インパクトに対する応答を把握。例えば、外来種の有無。

- 船上巡視
 - ✓ 時期；1回/年
 - ✓ 目的；洗掘、異常堆積、低水護岸の陥没、流出等の把握

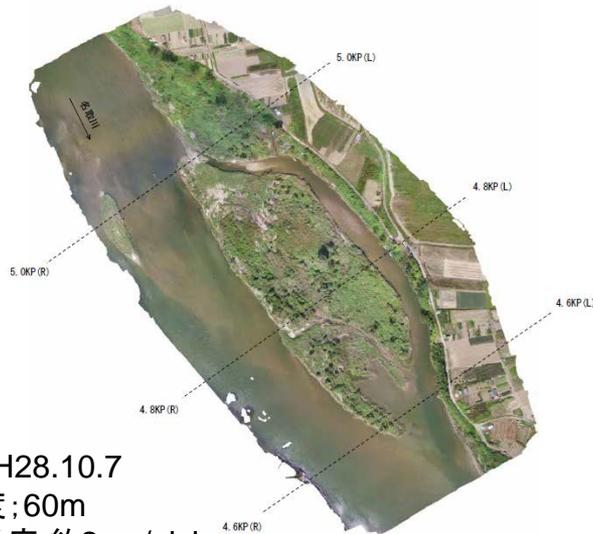
UAV-SfMオルソ画像

- ・撮影日; H28.10.7
- ・対地高度; 60m
- ・地上解像度; 約2cm/pixl
