UAV写真測量による簡易な河川地形把握手法 を活用した河道管理の検討

平成29年8月2日

東京大学大学院情報学環
特任講師 齋藤正徳

UAV写真測量を活用した簡易な 河川管理手法の検討

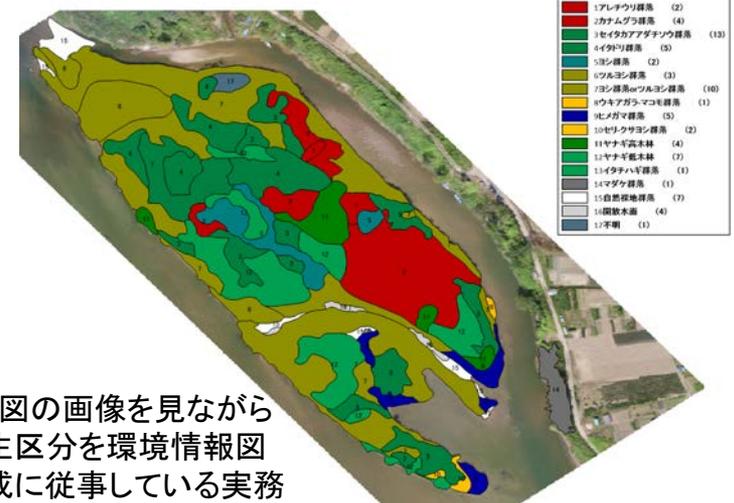
植生区分図

- ・左図の画像を見ながら植生区分を環境情報図作成に従事している実務者が2日間かけ判定
- ・その他の情報は一切用いていない

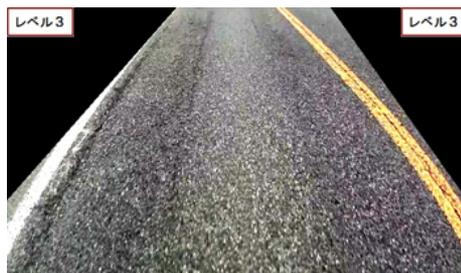
わだち掘れ検出のイメージ

- 一般的なビデオカメラを取り付けた自動車から撮影した路面の映像を分析することで、路面のわだち掘れとひび割れを同時に検出。

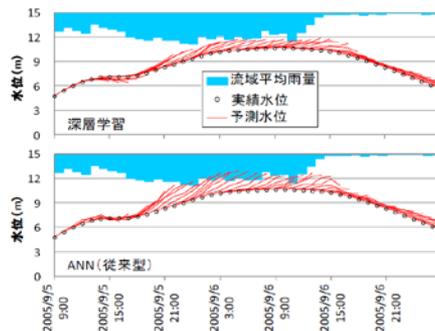
図-12 樋渡（大淀川）の予測水位。

- ✓ 入力データとして、雨量情報、上流の水位情報のみで、予測しており、精度が不十分と思慮される。
- ✓ 特にピーク時の精度が不十分
