平成26年 8月9日～10日

台風第11号による鈴鹿川、雲出川、櫛田川、宮川流域  
の出水状況(第2報)

# 平成26年8月9日～10日 台風11号による三重四川の出水状況

国土交通省中部地方整備局  
三重河川国道事務所

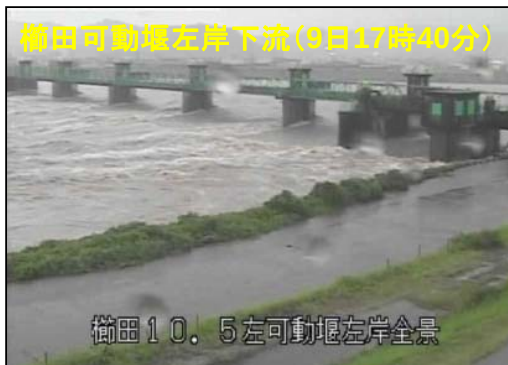
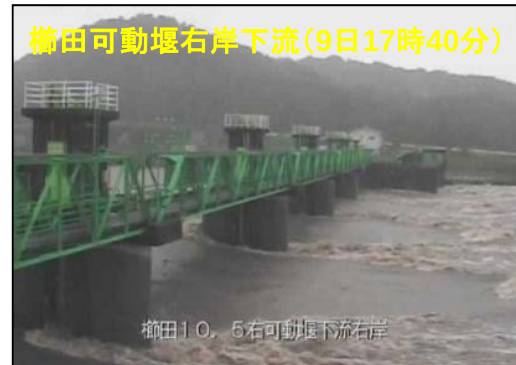
## ■櫛田可動堰の状況

櫛田川の洪水の安全な疎通のため、可動堰（余水吐及び堰の全開）の操作で支川祓川への洪水流入を防止することにより、洪水の被害は無かった。

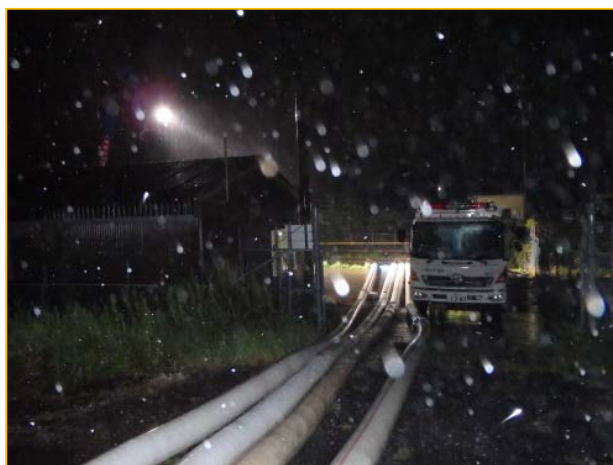
鈴鹿市(渚排水機場)  
の活動状況

| 場 所 | 日 時 | 支 援 者 | 支 援 内 容 |
|---|---|---|---|
| 鈴鹿市<br>渚排水機場 | 8/8 14:00<br>～<br>8/11 14:30 | 排水ポンプ車1台<br>照明車1台 | 排水ポンプ車による排水作業<br>排水作業に伴い照明点灯 |

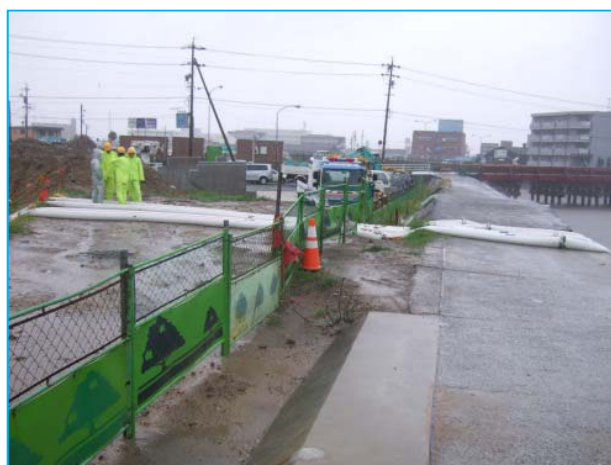
津市(江戸橋第二排水機場)  
の活動状況

| 場 所 | 日 時 | 支 援 者 | 支 援 内 容 |
|---|---|---|---|
| 津市<br>江戸橋第二排水機場 | 8/9 13:00<br>～<br>8/10 15:30 | 排水ポンプ車1台<br>照明車1台 | 排水ポンプ車による排水作業<br>排水作業に伴い照明点灯 |

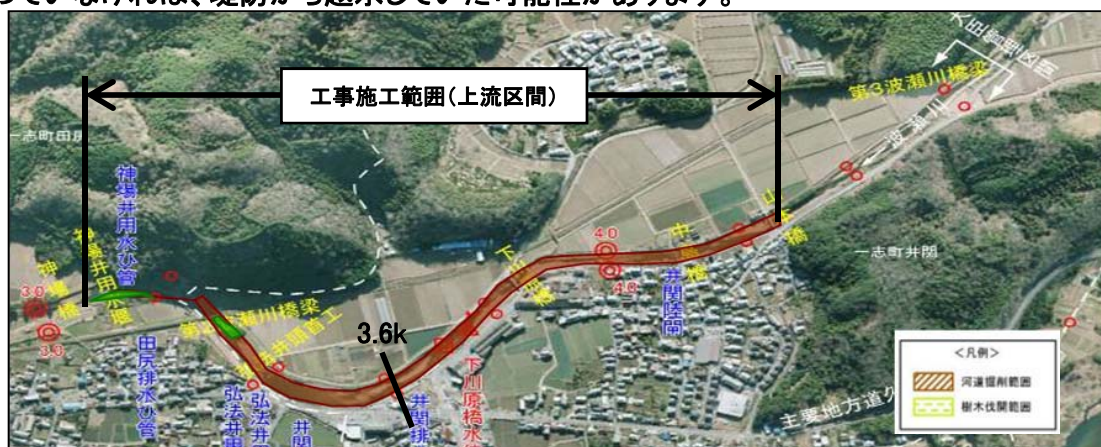
## 波瀬川

平成25年度、波瀬川において、0.0k～4.2k付近において河道掘削・樹木伐開を行いました。これにより、最大で約0.4m(波瀬川3.6k)の水位低下効果があったものと考えられ、工事を行っていなければ、堤防から越水していた可能性があります。
