# 『令和元年10月 台風第19号』 出水概要

令和元年11月13日

国土交通省 中部地方整備局

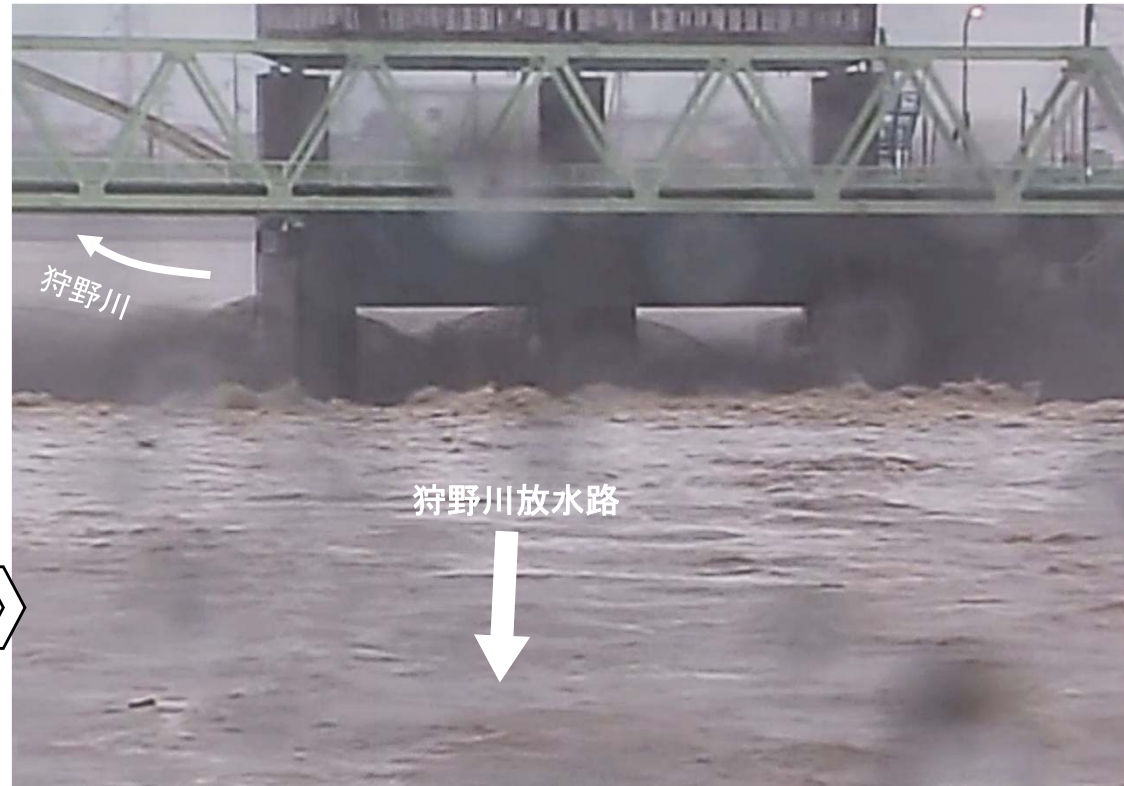
狩野川放水路が狩野川の洪水（台風第19号）を大幅に低減する様子  
（昭和40年完成）

- 狩野川放水路は昭和23年のアイオン台風を契機として昭和26年に着工し、その後、昭和33年の狩野川台風による甚大な被害を受けて計画を見直し、昭和40年に完成しました。(事業費約300億円(現在価値))
- 今回の令和元年台風第19号は、狩野川流域に対して、**狩野川台風よりも多くの雨**をもたらしました。
- 今回、放水路直上流にある千歳橋流量観測所で約2,060m<sup>3</sup>/sの流量を観測しましたが、このうち約1,000m<sup>3</sup>/sを放水路で分派したことにより、**分派下流地点の沼津市や三島市等を通る本川水位を低下**させることができました。
- 昭和33年狩野川台風では、狩野川流域において死者・行方不明者853人、家屋浸水6,775戸の甚大な被害が発生しましたが、今回の台風第19号では、**狩野川本川からの氾濫を防ぐことができ、人的被害をゼロ、家屋の浸水被害も内水等による約1,300戸に抑えることができました。**(狩野川放水路による狩野川本川からの氾濫被害の防止効果は、約7,400億円と推定)

狩野川放水路により、約1,000m<sup>3</sup>/sの洪水を分派し  
本川の流量を低減

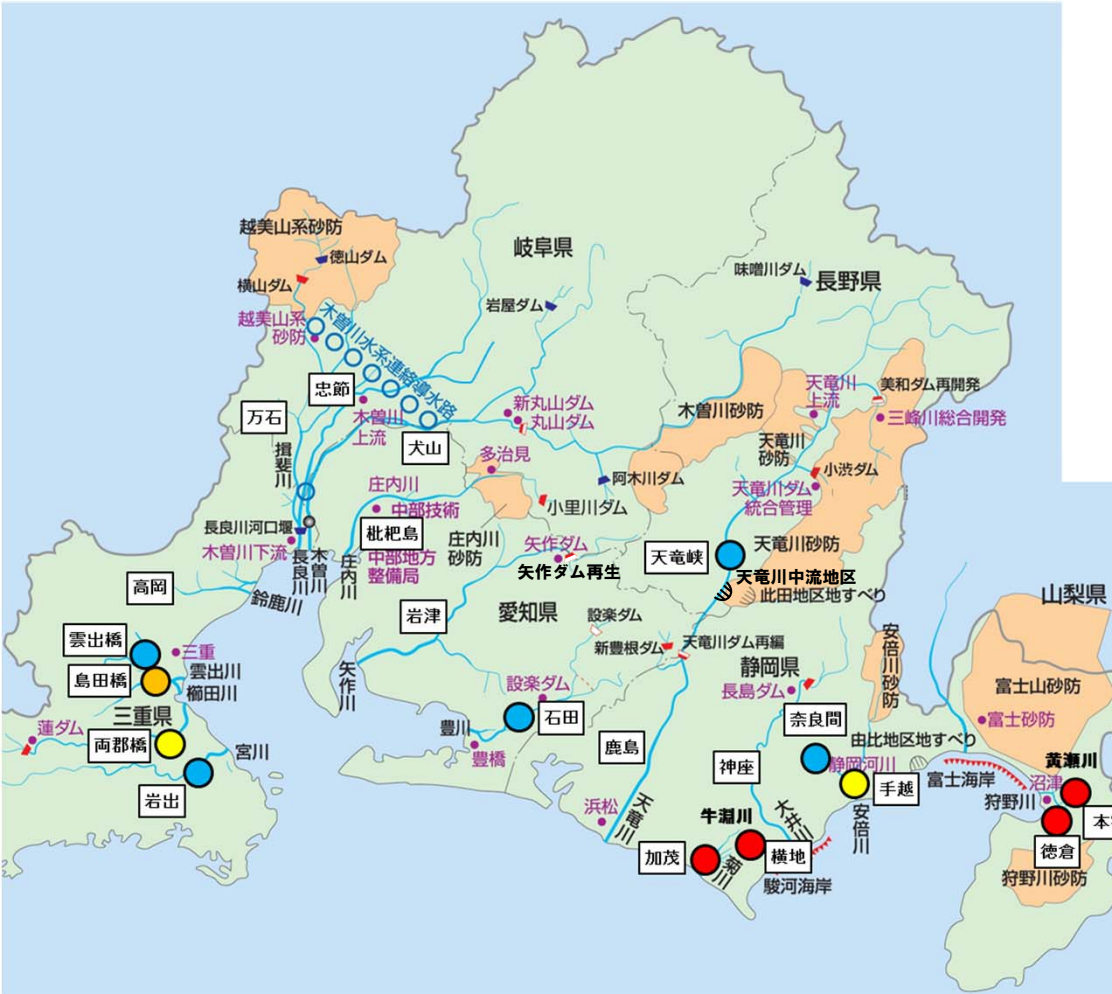
・中部地整管内では、狩野川本川、支川黄瀬川 および 菊川本川、支川牛淵川で氾濫危険水位を超過しました。

- 赤色 : 氾濫危険水位超過
- 黄色 : 避難判断水位超過
- 緑色 : 出動水位超過
- 青色 : 氾濫注意水位超過
- 水色 : 水防団待機水位超過

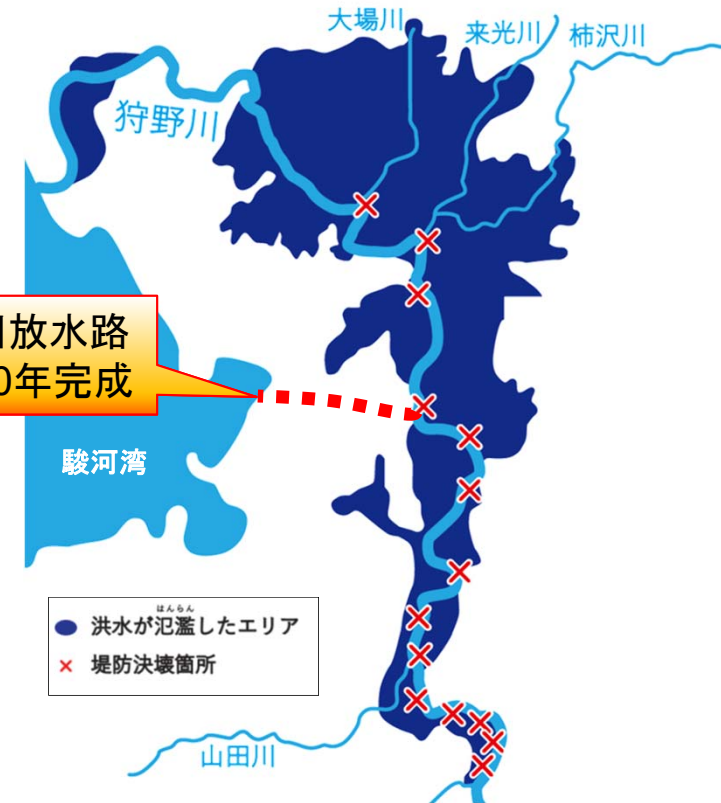
狩野川台風(昭和33年)による浸水被害の範囲

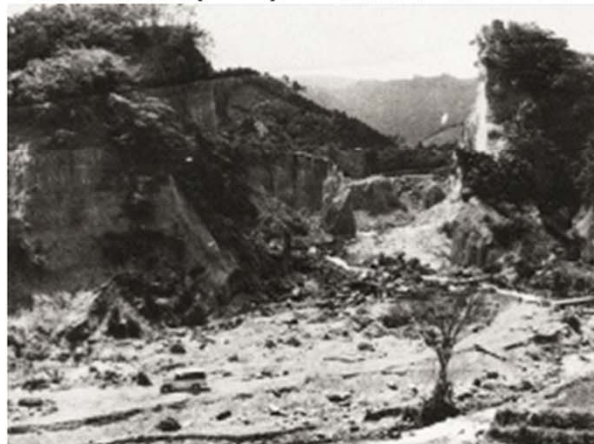
台風19号豪雨に伴う流出土砂の捕捉状況

- ・令和元年台風第19号により、狩野川流域では昭和33年の狩野川台風を超える豪雨が発生
- ・一方、狩野川台風を契機に着手された直轄砂防事業によって整備された砂防堰堤等が効果を発揮し、流域内の被害発生を未然に防止

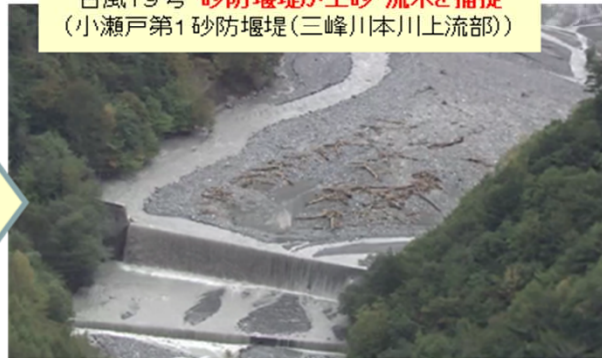
台風19号 砂防堰堤が土砂・流木を捕捉 (小瀬戸第1砂防堰堤(三峰川本川上流部))

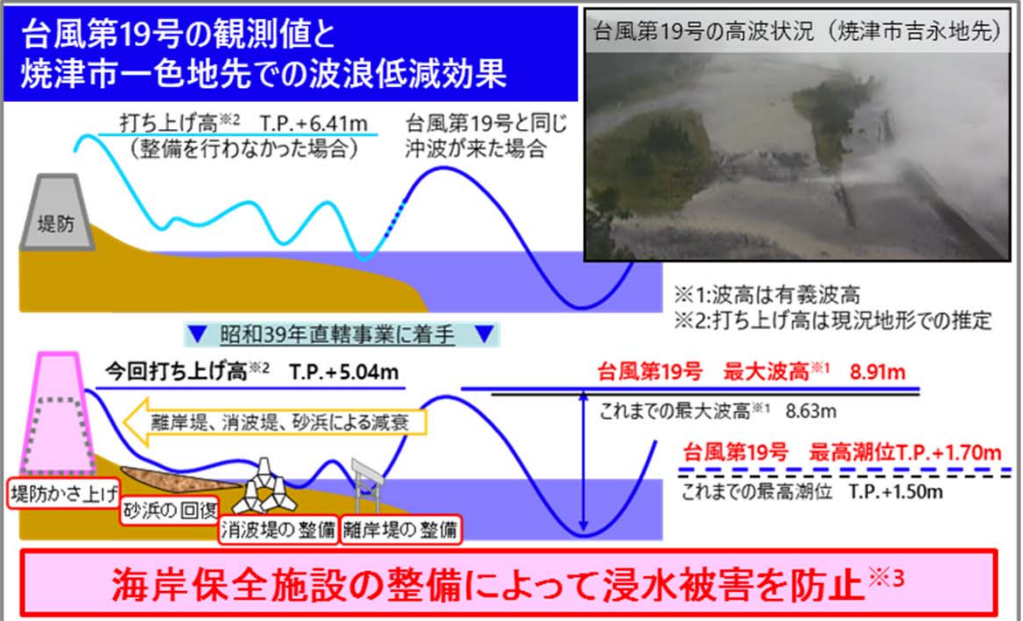
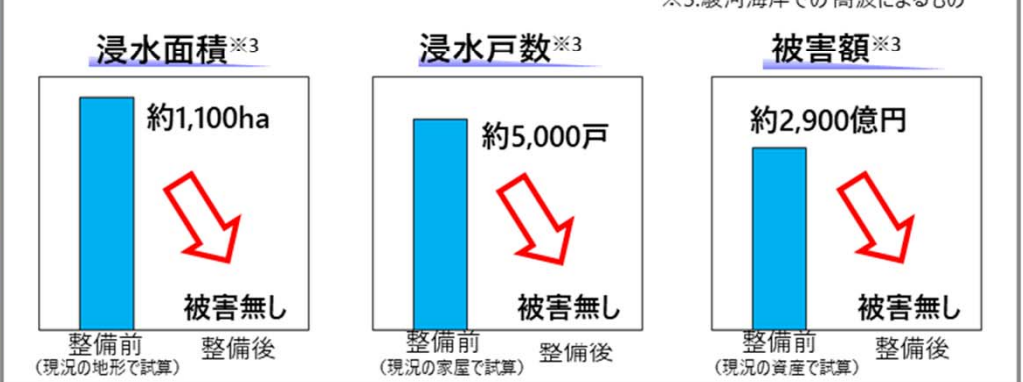
- 駿河海岸(静岡県)では、令和元年台風第19号において、**観測史上最高の潮位 T.P.+1.70m (清水港)と波高 8.91m (駿河海岸沖)を記録**しました。
- これまでの**海岸保全施設の整備がなければ、約 5,000 戸の家屋と約 700 事業所の工場へ浸水被害の発生が想定**されました。
- 駿河海岸の海岸保全施設(堤防・消波堤・離岸堤)の整備によって、一部区間での越波はあったものの、**焼津市・吉田町・牧之原市を高波被害から守りました。被害防止の効果は約 2,900 億円**と推定されます。

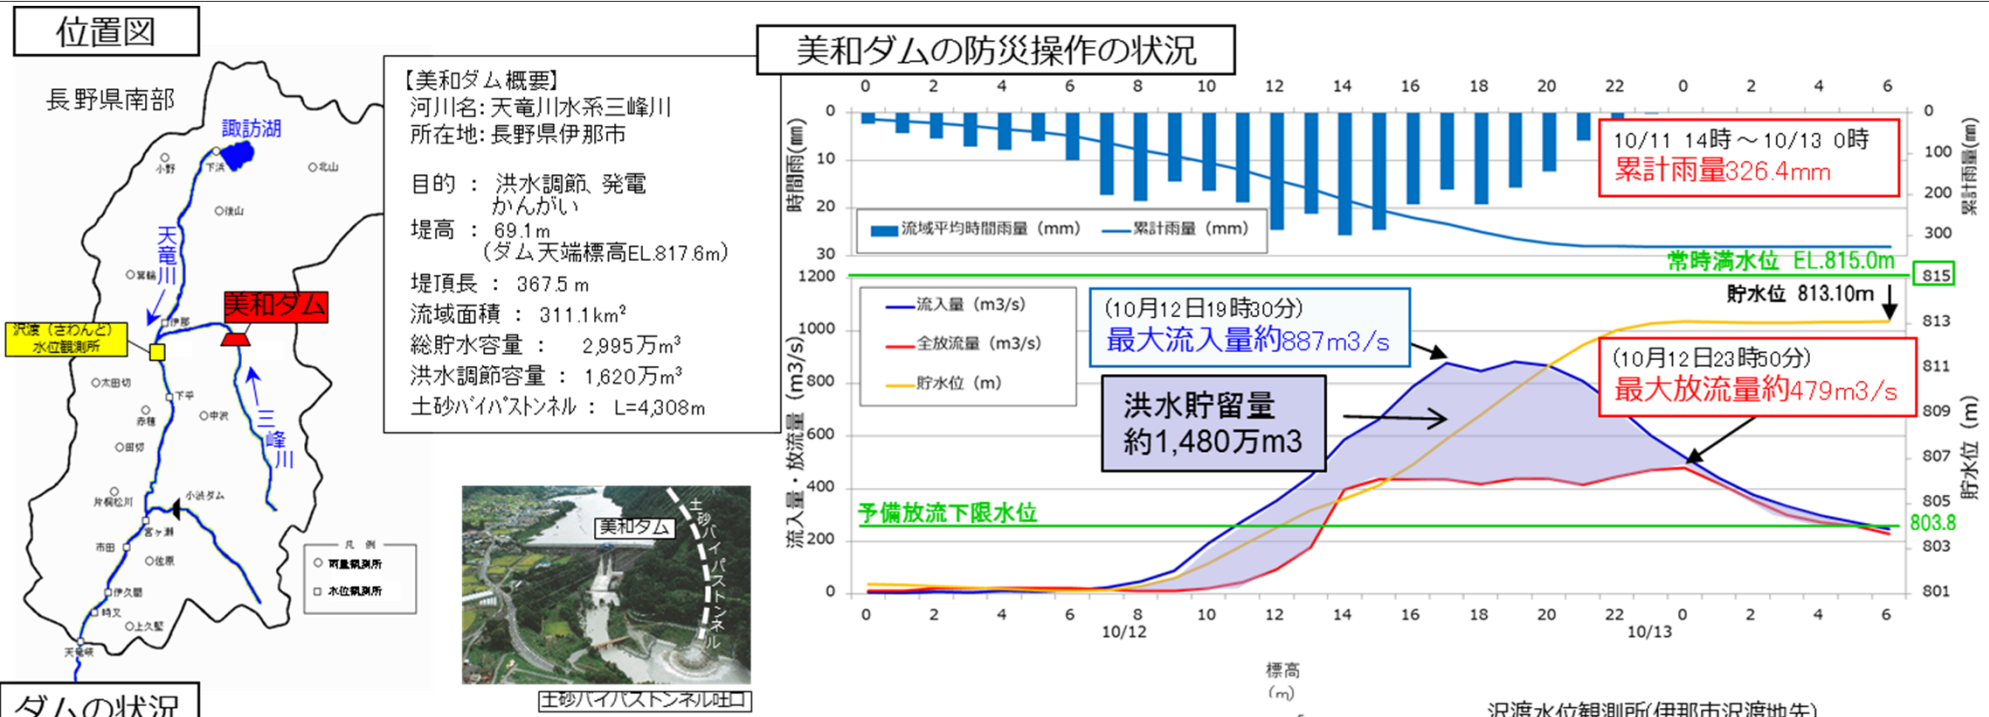
- ・非常に強い台風第19号の影響により、10月11日の降り始めからの降水量は、美和ダム流域平均で約326mmを記録しました。また、最大流入量約887m<sup>3</sup>/sは過去3番目に大きい流入量であり、10月12日21時30分～13日1時00分までの間異常洪水時防災操作を実施しています。
- ・美和ダムでの防災操作の実施により、最大約1,480万m<sup>3</sup>の水を貯留し、ダム操作がなかった場合と比較して、ダム下流の沢渡(さわんど)地点の水位は、約50cm低下したものと推定されます。
- ・美和ダム再開発により、約6時間にわたりダム下流の河川流量を約50m<sup>3</sup>/s低減したと推測されます。

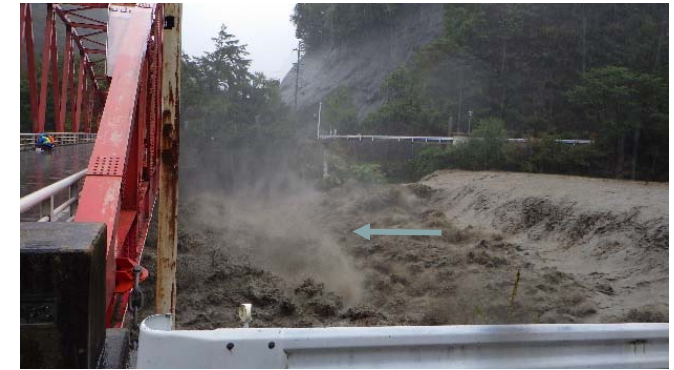
ダム上流流入地点 (10月12日 13時頃)

- ・台風第19号による出水において、土砂バイパス施設※を約9時間運用し、美和ダム貯水池への土砂流入を抑制しました
- ・今回の運用では、美和ダム貯水池へ流入する土砂(ウォッシュロード)を、**ダンプトラック約1万3千台分(約6万7千m<sup>3</sup>)**抑制することができたと推定されます。

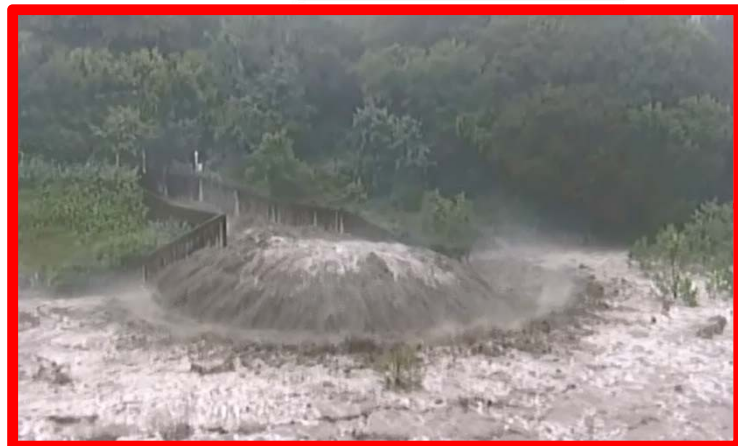
土砂バイパストンネル吐口 (10月12日 14時頃)

- ・美和ダム貯水池への堆砂を抑制するとともに、ダム地点における土砂移動の連続性を確保するための施設。
- ・粗い土砂を堰き止める貯砂ダム・分派堰と、美和ダム貯水池を迂回して土砂を下流に流す土砂バイパストンネルなどで構成されています。
- ・また、この土砂バイパストンネルを活用しダム湖に流入・堆積した土砂を下流に排砂するためのストックヤード施設を施工しています。

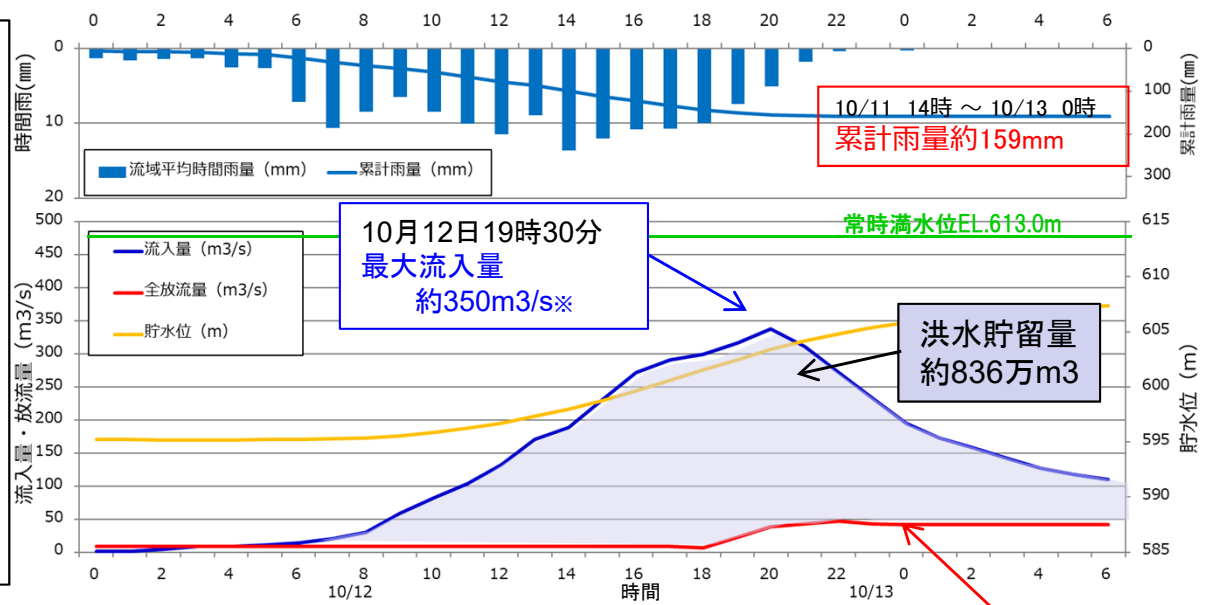
小渋ダムの防災操作の状況

10月12日22時00分  
最大放流量  
約60m<sup>3</sup>/s\*

\*最大流入量・最大放流量は瞬時値

- ・非常に強い台風第19号の影響により、10月11日の降り始めからの降水量は、小渋ダム流域平均で約159mmを記録しました。
- ・小渋ダム管理開始以降(50年間)で**13番目の流入量**約350m<sup>3</sup>/sを記録しました。
- ・小渋ダムでの防災操作の実施により、最大約8,360千m<sup>3</sup>の水を貯留し、ダム操作がなかった場合と比較して、ダム下流の宮ヶ瀬(みやがせ)地点の水位は、約40cm低下したものと推定されます。

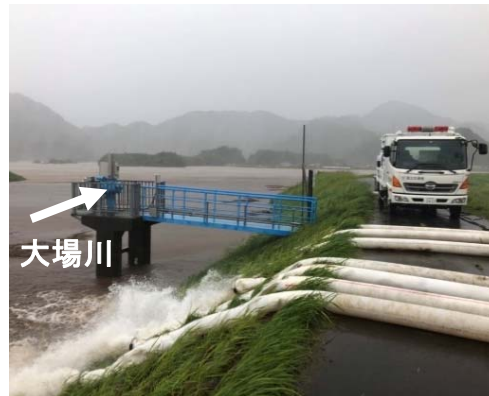
三島市御園地区における稼働状況

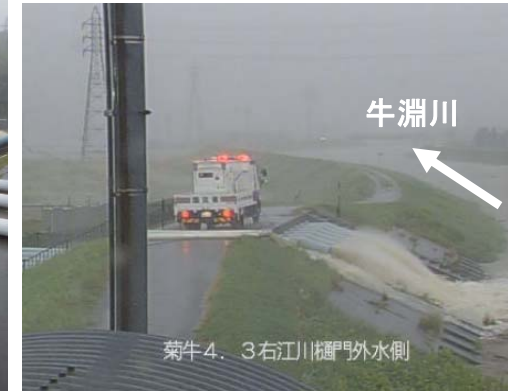
菊川市江川における稼働状況

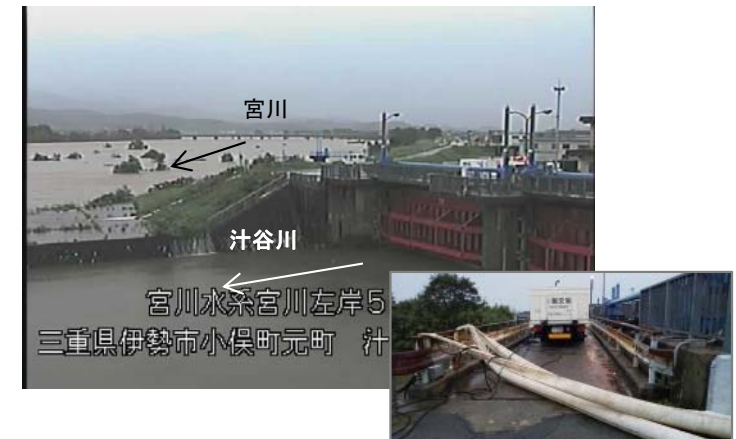
伊勢市汁谷川水門における稼働状況

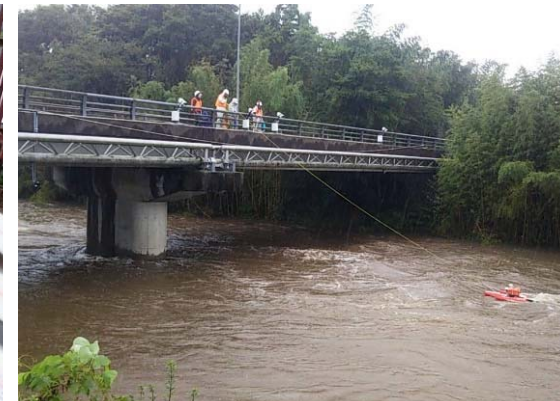
測量業者による流量観測  
(三重県松阪市)

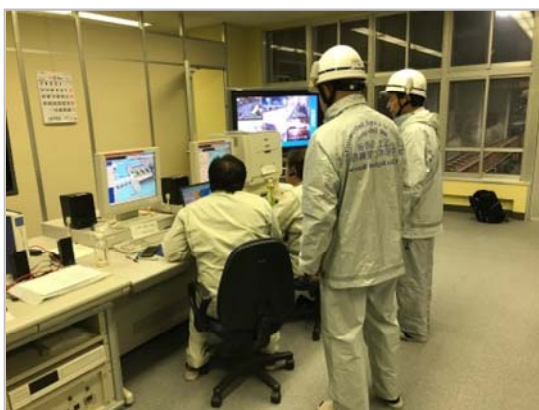
防潮水門の操作

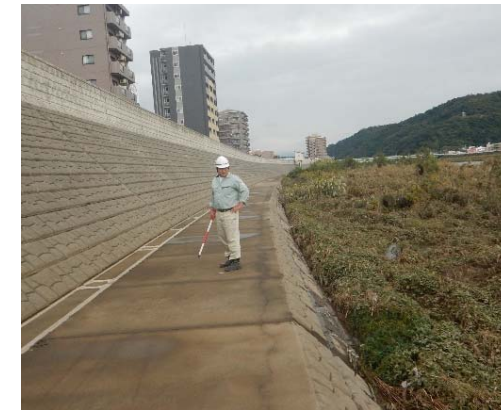
堤防や護岸の確認調査

- ・水防団、建設業、コンサルタント・測量業、機械電気設備業、県・市町、河川管理者など、多くの機関の連携した活動により浸水被害を軽減しました。
- ・出水後の点検を実施し、管内の堤防や護岸の損傷の有無や斜面等の施設周辺の状況を確認しました。
