令和2年度7月豪雨による 大井川流域・安倍川流域の出水状況

速 報 版

中部地方整備局 静岡河川事務所

令和2年7月豪雨による静岡河川事務所管内の被災状況

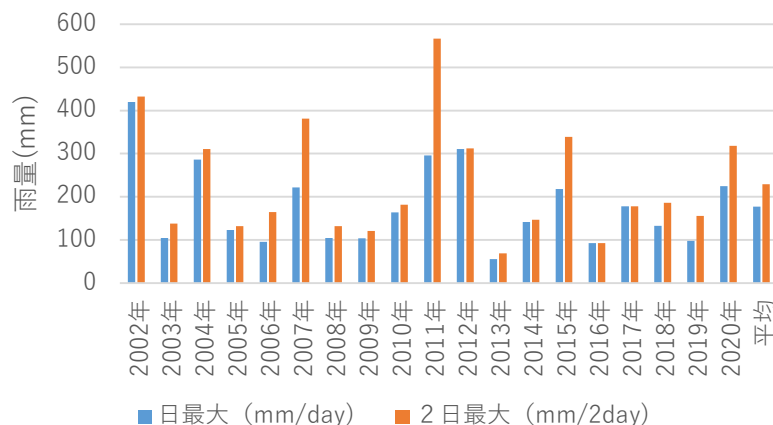
大井川流域 上川根雨量観測所

令和2年6月から7月の累積雨量は**過去19年間（2002年～2020年）で最大となり**、平年の約2倍強の降水量を記録した。また、日最大雨量、2日最大雨量では平均をやや上回る値で、幸い集中豪雨とはならなかったため、九州地方のような大災害には至らなかった。

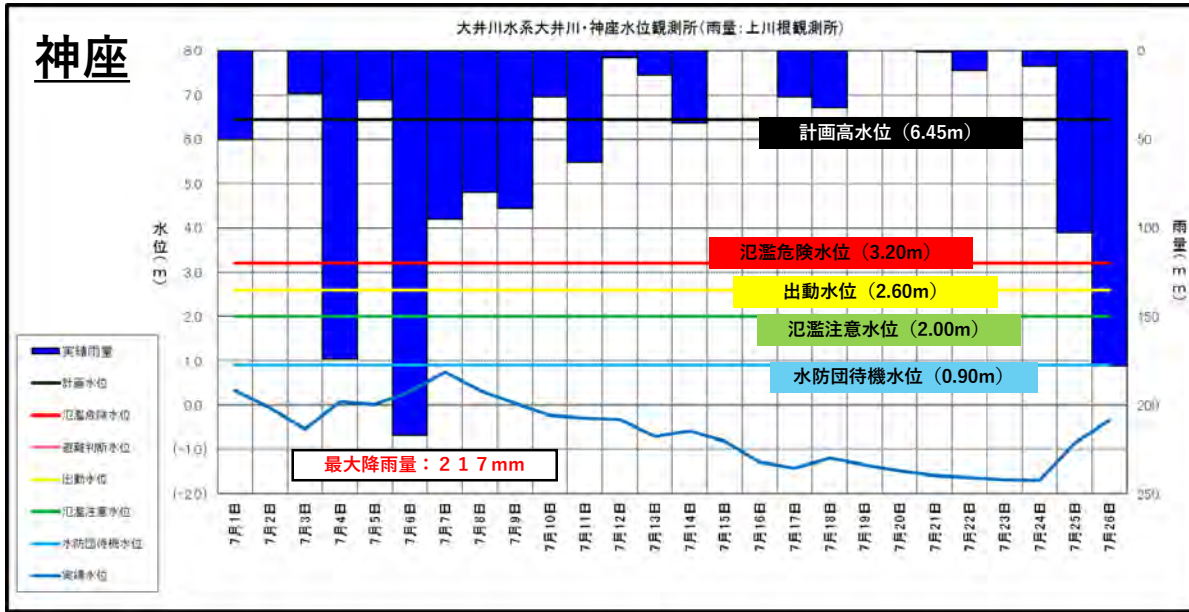
大井川(神座)・安倍川(手越)の水位と雨量の変化

大井川・安倍川の水位は急激な水位上昇はみられなかったものの、**長い期間にわたり水防団待機水位付近を推移した。**

※日雨量・日水位は毎日午前9時の観測値

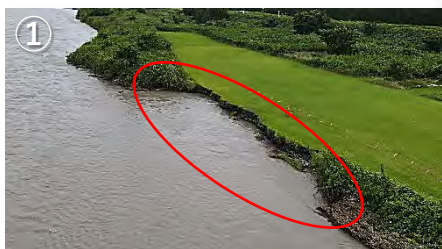
① 吉田町川尻地先(大井川右岸0.0k)
7/28 16:00頃ドローンによる現地調査

番号	被災箇所	水位状況
①	●大井川右岸の0.0km付近 (吉田町川尻地先)で自然河岸が侵食	大井川 細島水位観測所(水防団待機水位1.30m) 発見時水位状況 0.15m(7月28日10時00分頃)
②	●大井川右岸の3.8km付近 (吉田町大幡地先)で低水護岸の損傷	大井川 神座観測所(水防団待機水位0.90m) 損傷時水位状況 0.73m(7月7日13時30分頃)
③	●大井川右岸の16.6km付近 (島田市金谷東地先)で低水護岸の損傷	大井川 神座観測所(水防団待機水位0.90m) 損傷時水位状況 0.15m(7月6日10時00分頃)
④	●大井川右岸の23.0km付近 (島田市神尾地先)で擁壁が被災	
⑤	●安倍川右岸の1.5km付近 (静岡市下川原地先)で自然河岸が侵食	安倍川 手越水位観測所(水防団待機水位1.50m) 損傷時水位状況 1.30m(7月16日10時00分頃)
⑥	●藁科川右岸の0.5km付近 (静岡市牧ヶ谷地先)で法枠コンクリート張護岸が損傷	安倍川 奈良間水位観測所(水防団待機水位2.30m) 発見時水位状況 1.74m(7月28日11時00分頃)

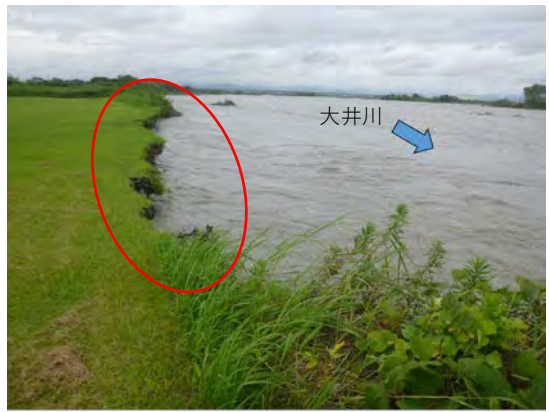
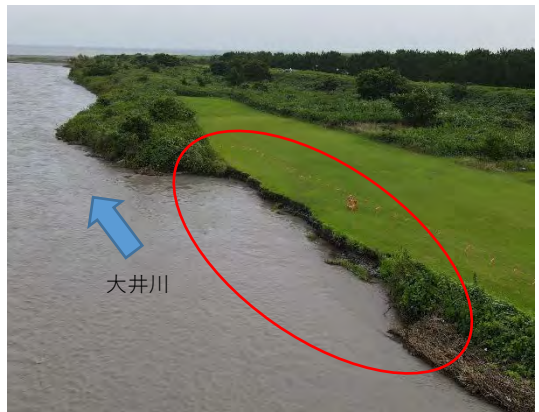
① 令和2年7月豪雨 大井川0.0k 吉田町川尻（かわしり）地先

- (1) 場所：吉田町川尻地先（大井川右岸0.0km付近）
- (2) 被災状況：自然河岸侵食 L=約32m

下流から上流を望む

上流から下流を望む

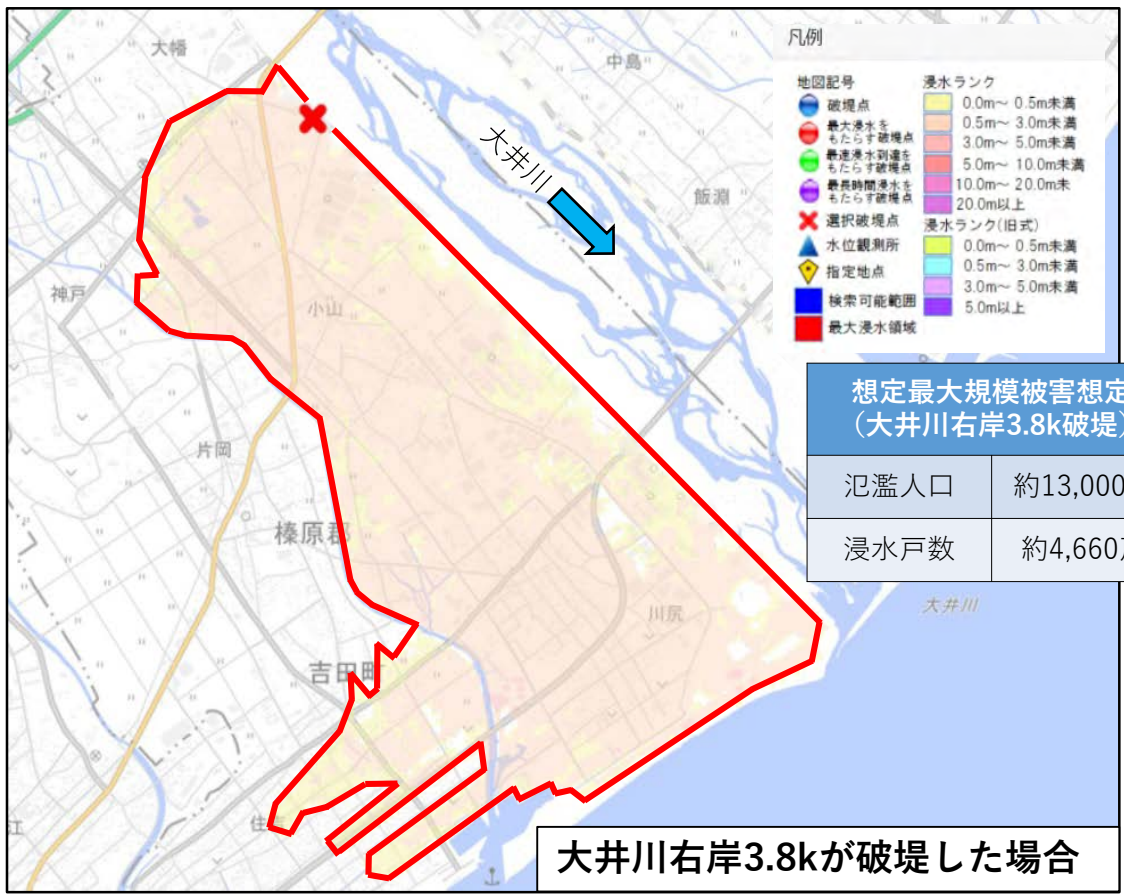
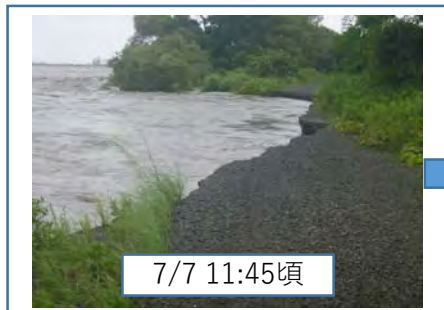
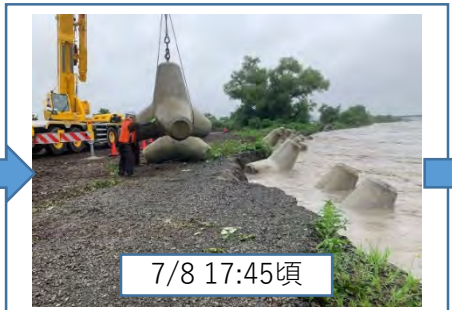
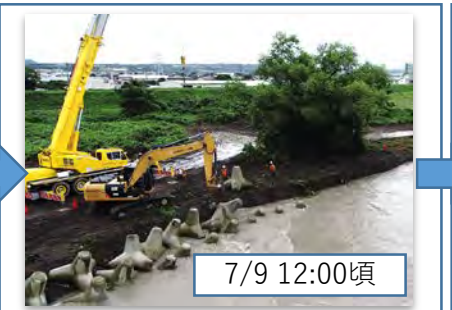
② 令和2年7月豪雨 大井川3.8k 吉田町大幡（おおはた）地先

- (1)場 所：吉田町大幡地先（大井川右岸3.8k付近）
- (2)被災状況：低水護岸（鉄線蛇籠）損傷 L=約50m

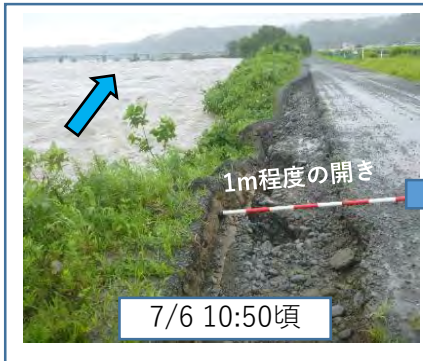
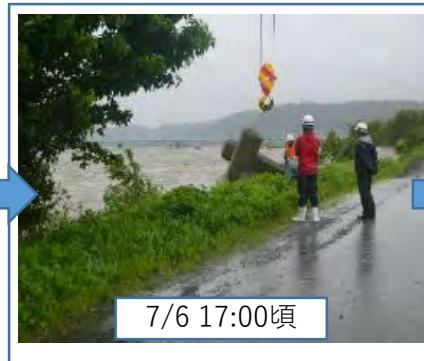
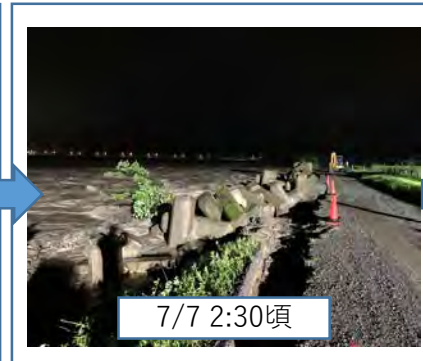
③ 令和2年7月豪雨 大井川16.6k 島田市金谷東（かなやあずま）地先

- (1) 場所：島田市金谷東地先（大井川右岸16.6k）
- (2) 被災状況：低水護岸（連節ブロック張り） 損傷 L=85m

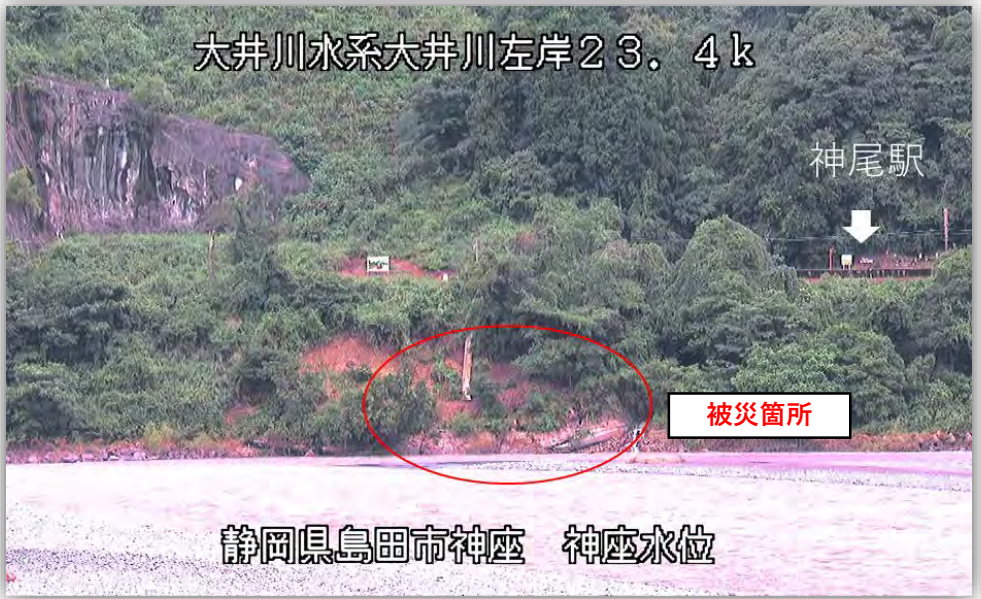
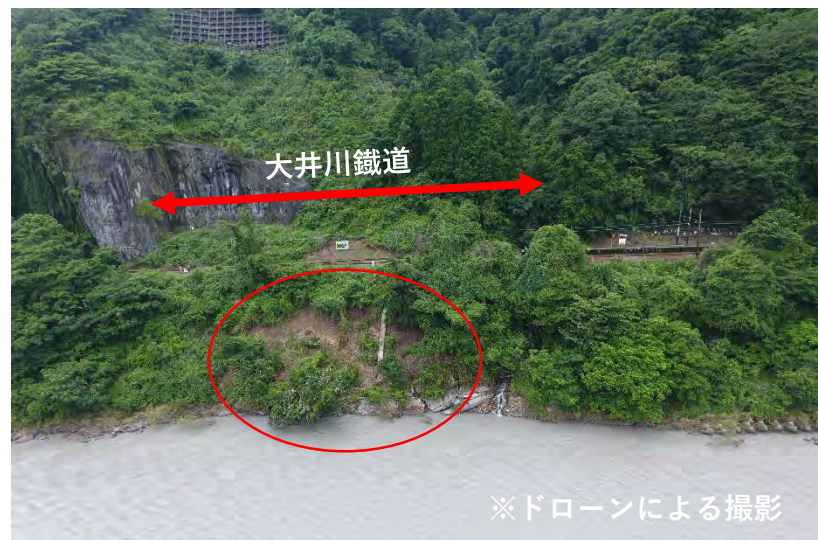
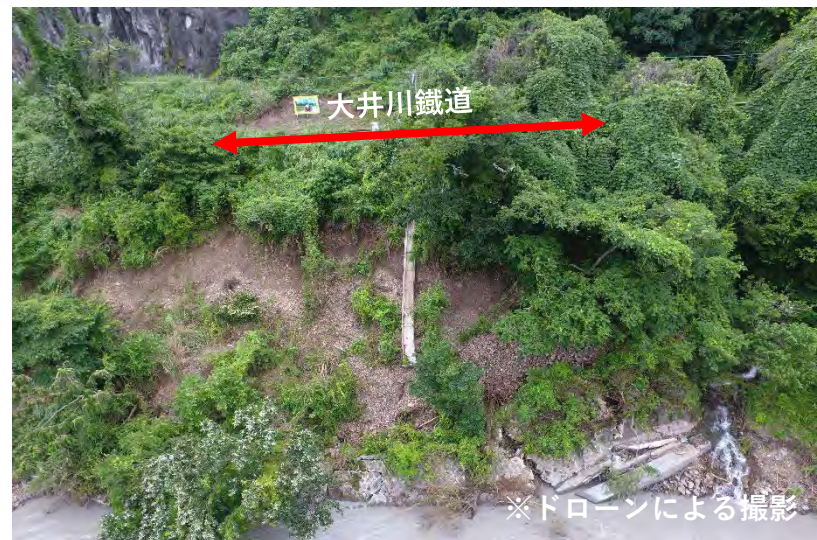
④ 令和2年7月豪雨 大井川23.0k 島田市神尾地先（かみお）地先

- (1) 場所：島田市神尾地先（大井川右岸23.0km付近）
- (2) 被災状況：擁壁被災

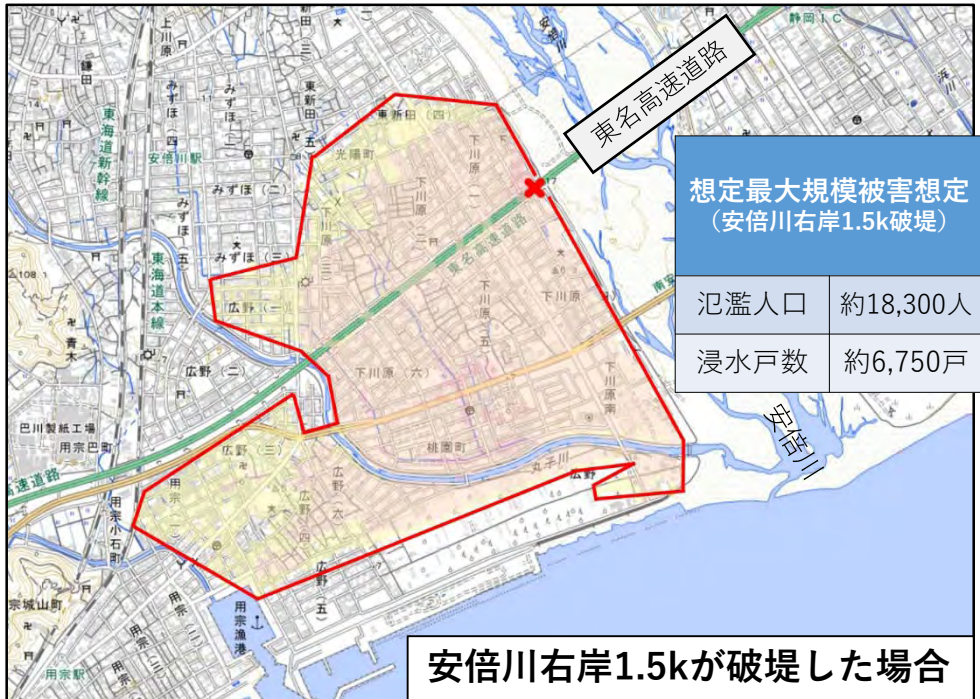
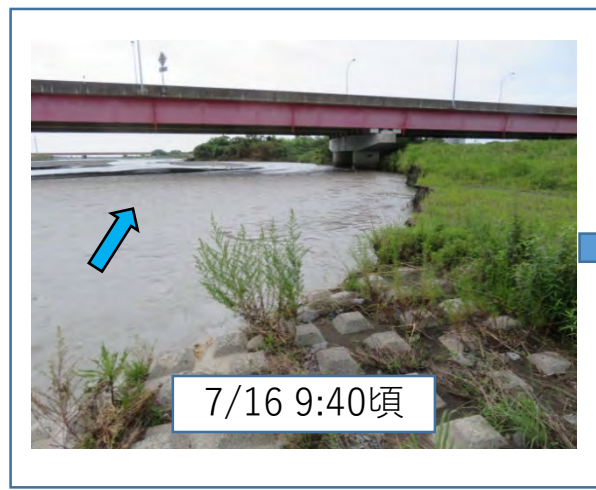
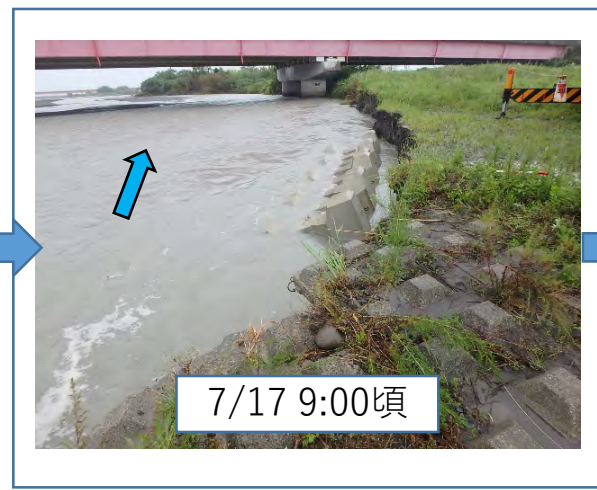
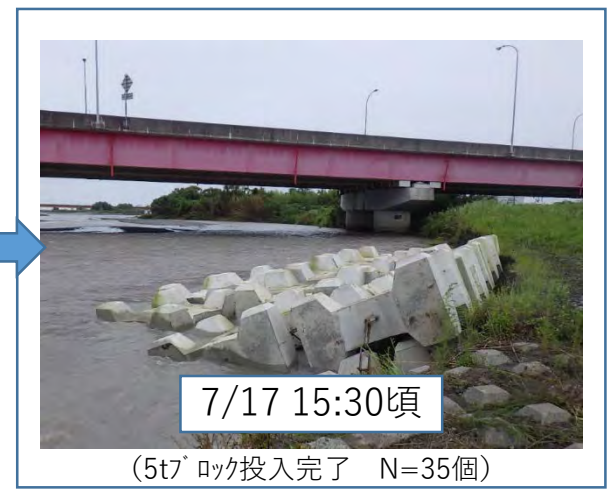
⑤ 令和2年7月豪雨 安倍川1.5k 静岡市下川原地先（しもかわはら）地先

- (1) 場所：静岡市駿河区下川原地先（安倍川右岸1.5km付近）
- (2) 被災状況：自然河岸侵食 L=約50m

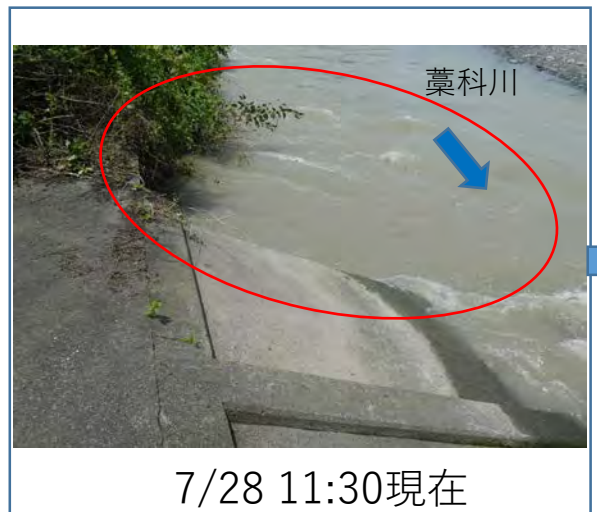
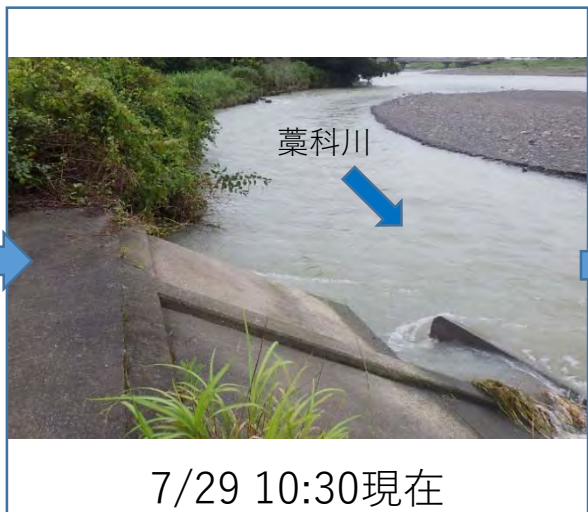
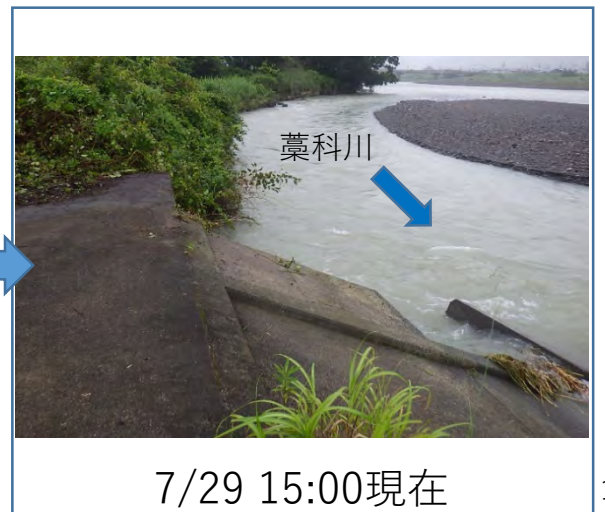
⑥ 令和2年7月豪雨 藁科川0.5k 静岡市牧ヶ谷地先（まきがや）地先

- (1) 場所：静岡市葵区牧ヶ谷地先（藁科川右岸0.5km付近）
- (2) 被災状況：法枠コンクリート張護岸損傷 L=約12m

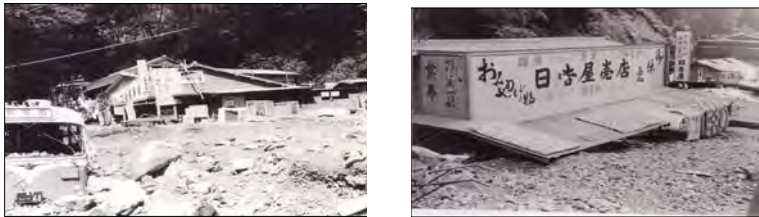
昭和41年9月 台風29号による被災状況

土石流により被災した梅ヶ島温泉

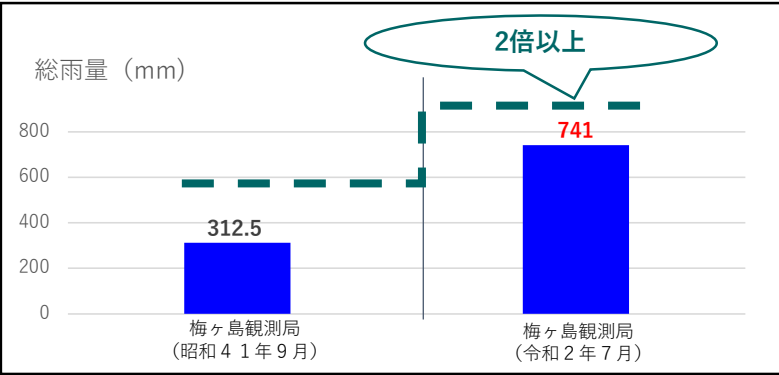
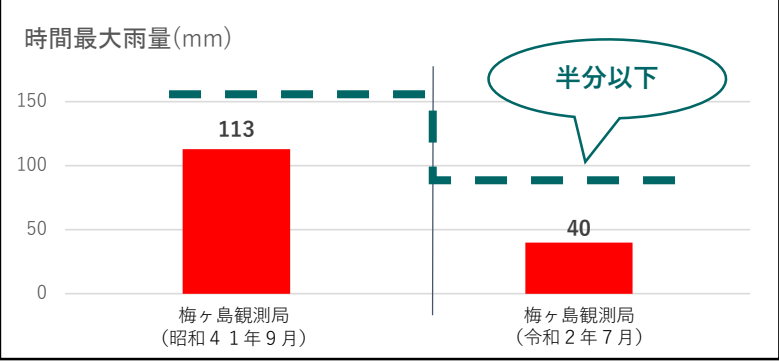
昭和41年9月台風29号との比較

河床の低下が確認できる
(出水後) R2.7.14撮影

土石流の発生は確認できない
(出水後) R2.7.7撮影
