菊川水系 牛淵川支川 黒沢川沿いでは、令和元年東日本台風により黒沢川流域で浸水被害が発生したことから、国土交通省管理区間において、国土交通省浜松河川国道事務所が河道掘削を実施。

その後、菊川水系流域治水プロジェクト リーディング地区黒沢川の対策として、静岡県袋井土木事務所にて「防災・減災、国土強靱化のための5か年加速化対策」により河道掘削(除草)を実施。**令和3年7月2日未明豪雨では、黒沢橋付近で約14cmの水低減効果**があったと推察されます。

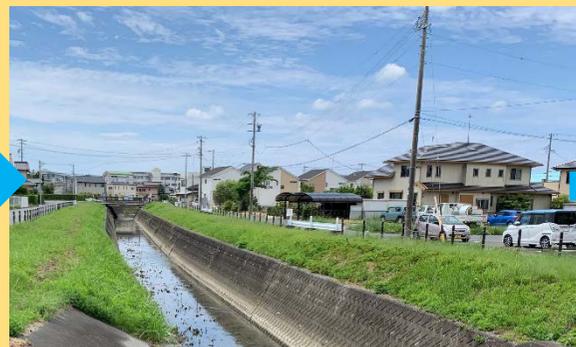
河道掘削(除草)前の状況

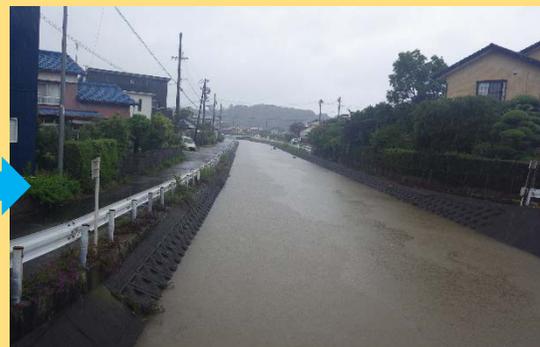
河道掘削(除草)後の状況
