『令和3年7月の梅雨前線に伴う大雨』 出水概要 第2報

令和3年7月26日

中部地方整備局河川部

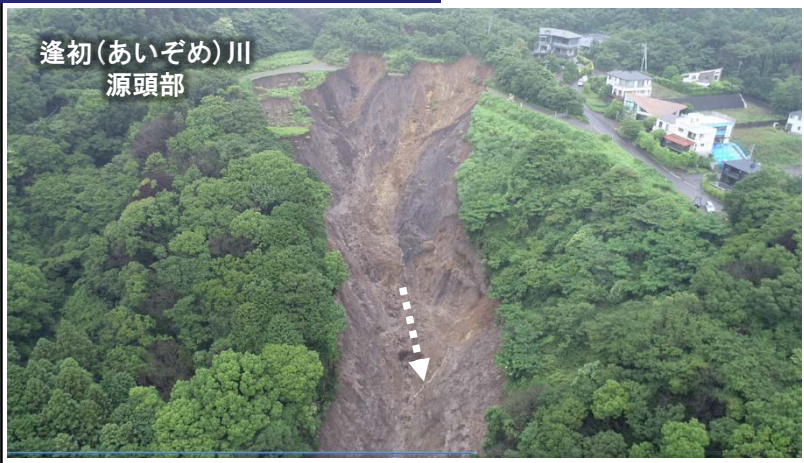
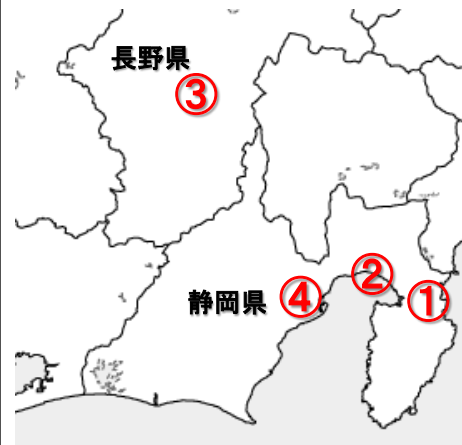
①熱海市における被災状況

- 今回の豪雨により、静岡県熱海市において土石流が発生するなど甚大な被災が発生。
- 狩野川水系黄瀬川では、県が管理する黄瀬川大橋の橋脚、橋梁が損傷、同河川の護岸の崩落などの被災が発生。安倍川水系安倍川においても河岸洗掘が発生。
- また、天竜川水系小渋ダム^{こしぶ}の土砂バイパストンネル呑口下流付近の法面が崩落。

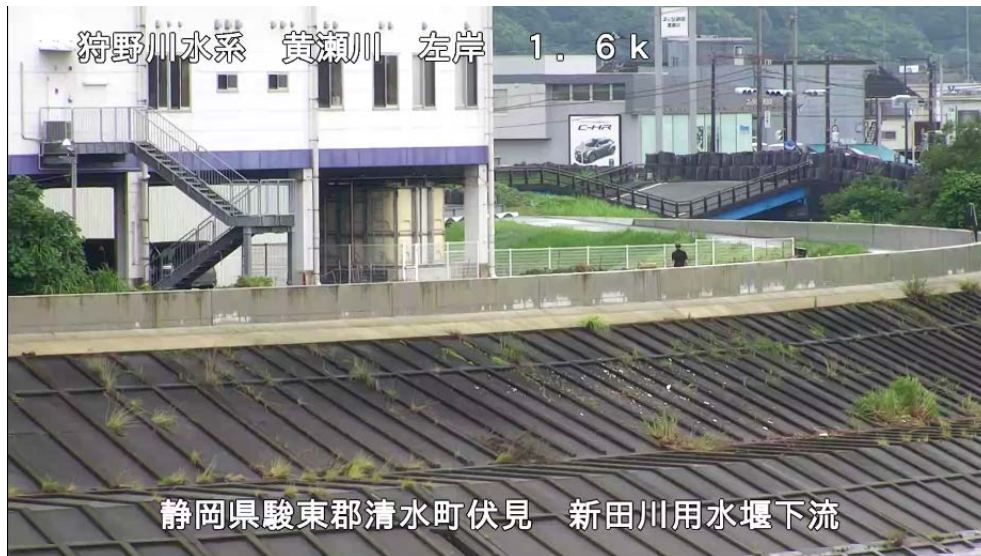
右岸大型土のう設置状況：黄瀬川大橋左岸上流より右岸橋桁沈下方向を望む

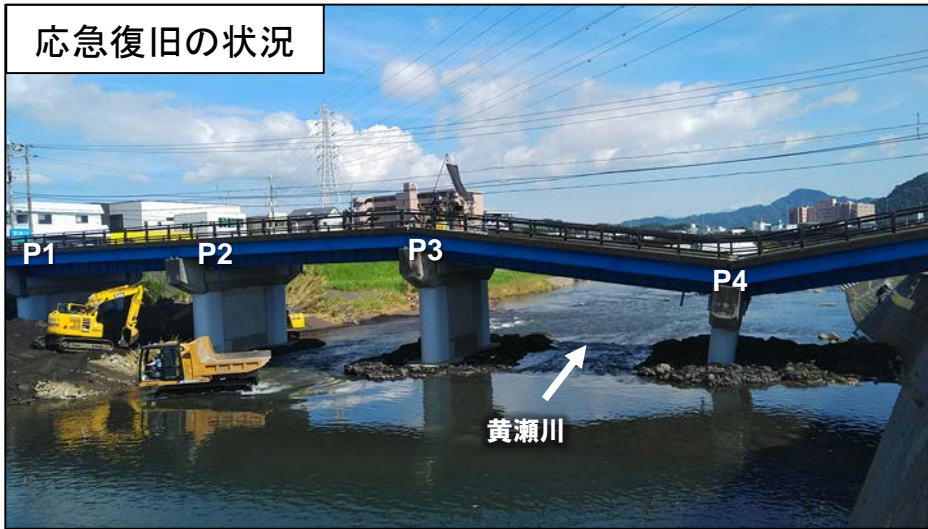
P4橋脚周辺捨石工（令和3年7月20日（火）撮影）

○道路管理者（静岡県）において、傾斜したP4橋脚の傾斜進行防止、根入れ不足P3の補強・侵食防止のための保護工、P3、P4保護工間の護床工、P3～P2間の掘削、P2保護工を施工（7/21完了）。

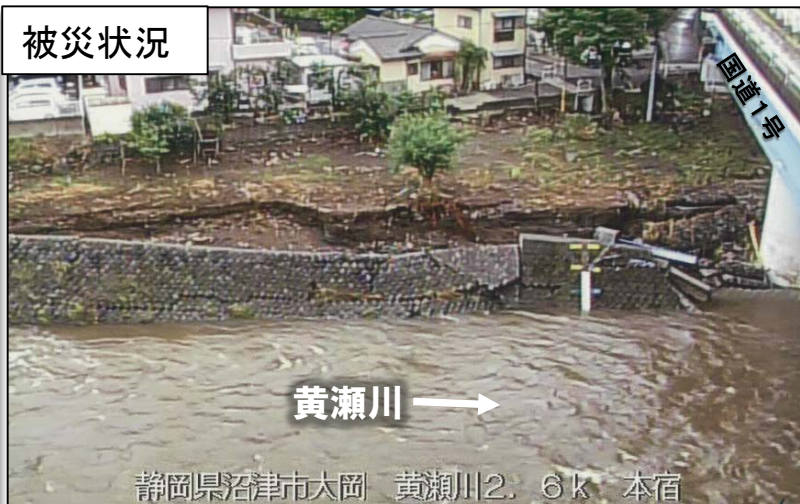
被災状況

○ 黄瀬川左岸2.6k付近のブロック積み護岸が崩落(L=約70m)し、応急復旧として袋詰め玉石工を実施(7/10完了)。

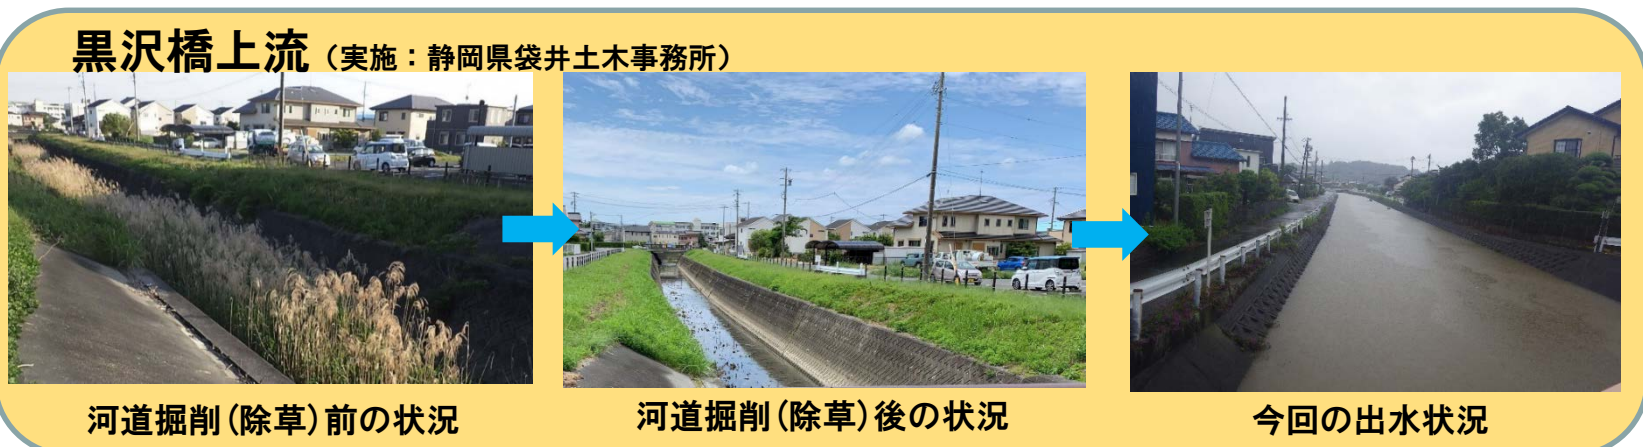
- 菊川水系牛淵川支川黒沢川沿いでは、令和元年東日本台風により黒沢川流域で浸水被害が発生したことから、国管理区間において、浜松河川国道事務所が河道掘削を実施。
- その後、策定された菊川水系流域治水プロジェクトの対策として、静岡県袋井土木事務所が「**防災・減災、国土強靱化のための5か年加速化対策**」により河道掘削を実施。国と県の対策により水位を約0.1m低下させたと試算される。

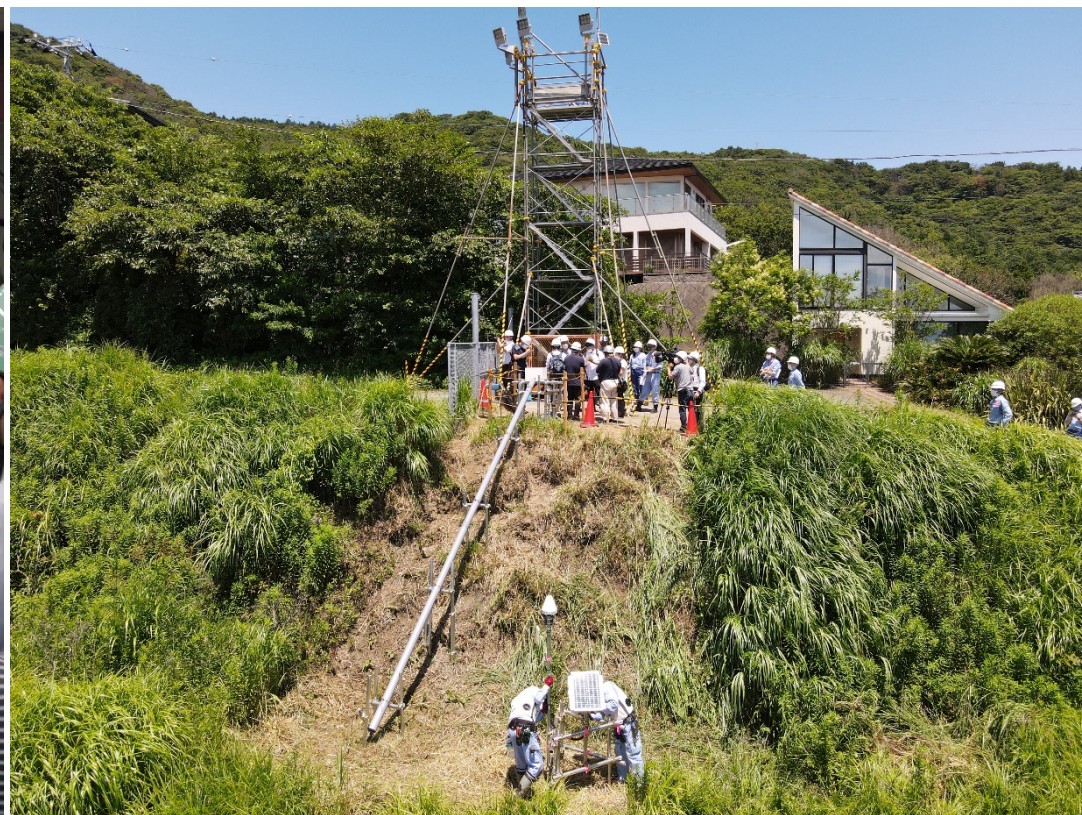
逢初川源頭部におけるGPS観測装置の設置状況

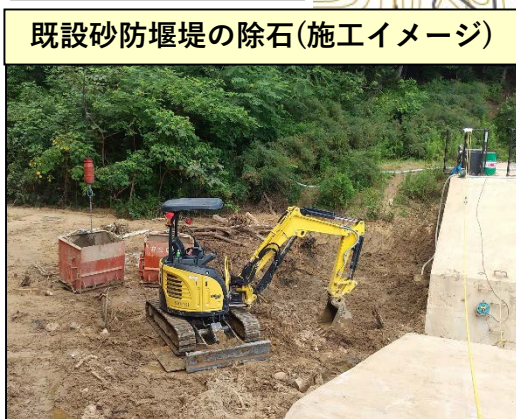
仮設ブロック堰堤(設置イメージ)

令和3年7月の豪雨により逢初川水系において発生した大規模な土砂災害について、二次災害を防ぐため緊急的な対策として、GPS観測装置、ワイヤーセンサー等の設置及び、既設堰堤の除石、仮設ブロック堰堤、砂防堰堤の新設等に着手。
