『令和4年9月の台風第15号に伴う大雨』 出水概要

令和4年9月29日
中部地方整備局河川部

1. 台風第15号に伴う大雨の概要 (9月23日~24日)

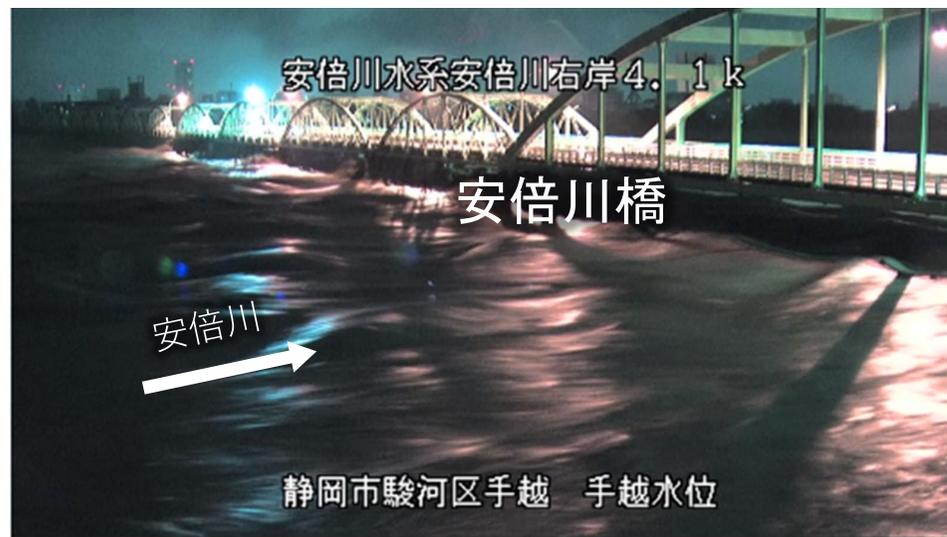
出水時の状況（2022年9月24日3時23分撮影）

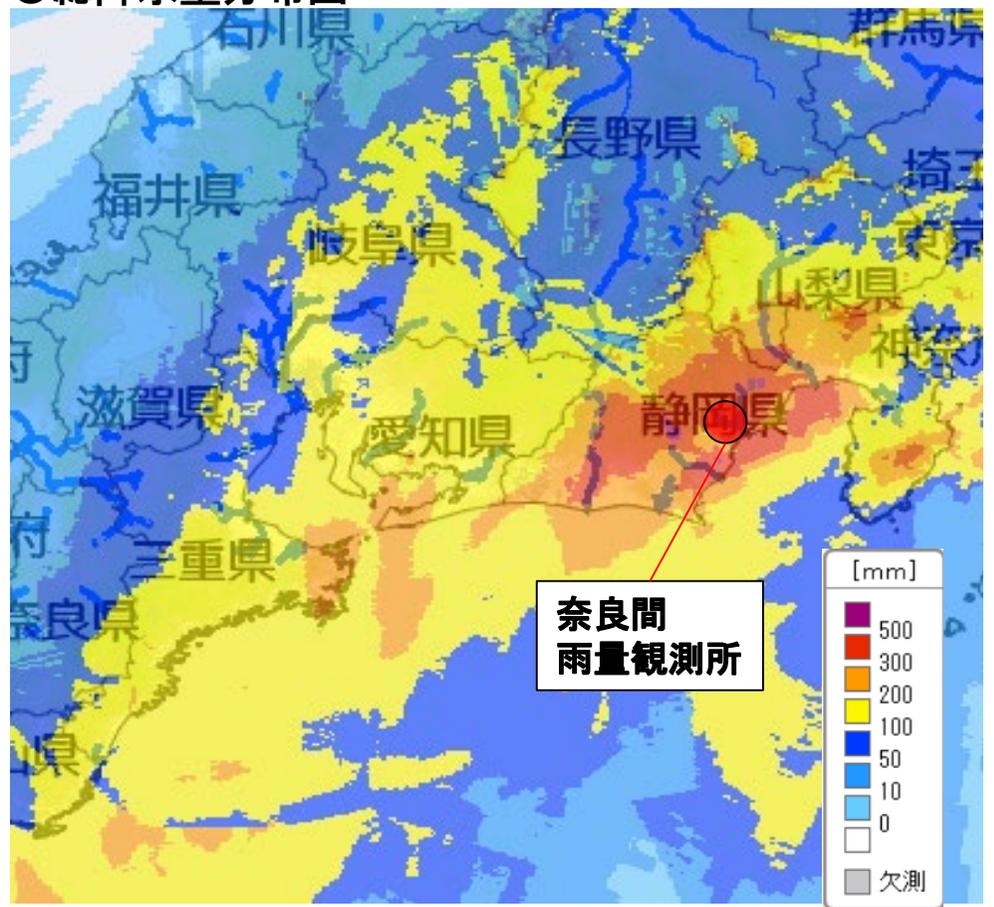
●総降水量分布図

9/23 1:00から9/25 7:00までの累加雨量

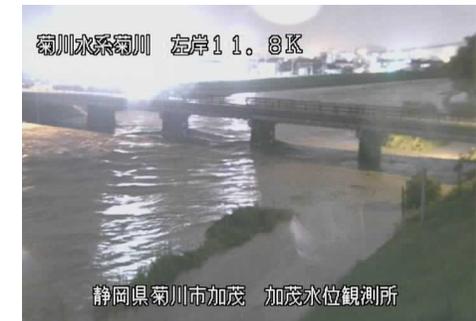
菊川の出水状況 9/23 22:10頃 11.8k付近

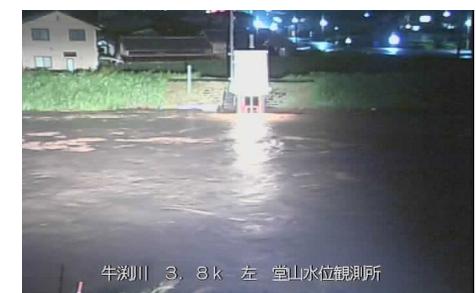
牛淵川の出水状況 9/23 22:10頃 3.6k付近

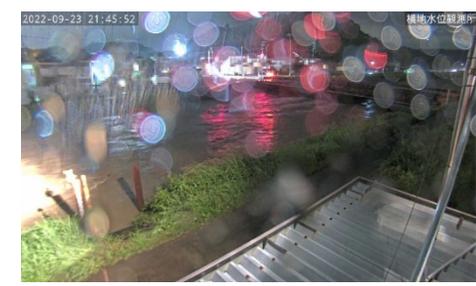
牛淵川の出水状況 9/23 21:45頃 10.2k付近

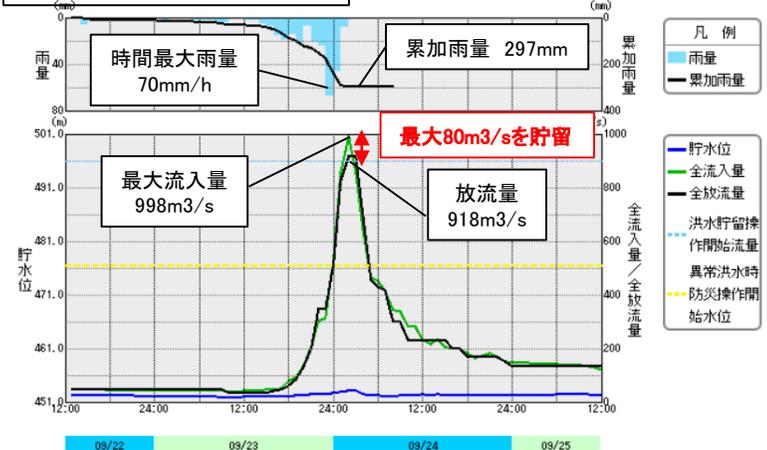
長島ダム洪水調節実績図

- 台風第15号では、長島ダムにおいて、累加雨量297mm、時間最大70mm/h（9月24日0:00）を記録し、最大流入量998m³/sに対し、ダム地点で最大80m³/s（放流量918m³/s）を貯留。
- 小里川ダムにおいて、累加雨量122mm、時間最大20mm/h（9月23日18:00）を記録し、最大流入量95m³/sに対し、ダム地点で最大40m³/s（放流量55m³/s）を貯留。
- 水資源機構管理の岩屋ダム、阿木川ダムについても洪水調節を実施。

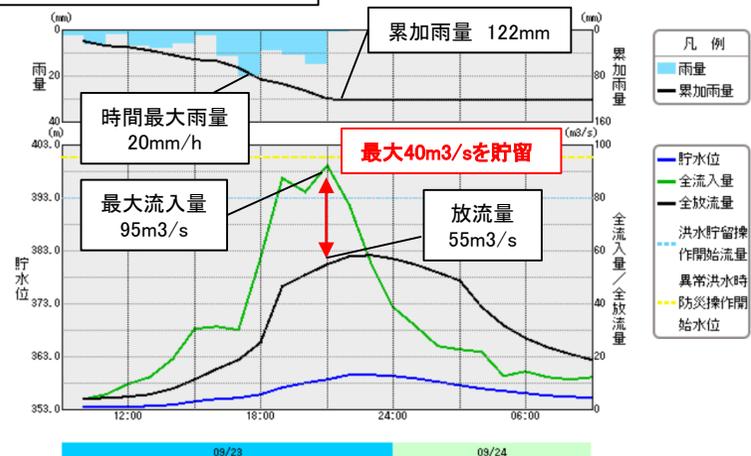
小里川ダム洪水調節実績図

- 小里川ダムにおいて、累加雨量122mm、時間最大20mm/h（9月23日18:00）を記録し、最大流入量95m³/sに対し、ダム地点で最大40m³/s（放流量55m³/s）を貯留。
- 小里川ダム下流の土岐水位観測所地点において、氾濫注意水位を超過（9月23日18:30）し、さらに水位上昇が想定されたが、小里川ダムの洪水調節により、河川水位を約10cm低減させていたと想定。

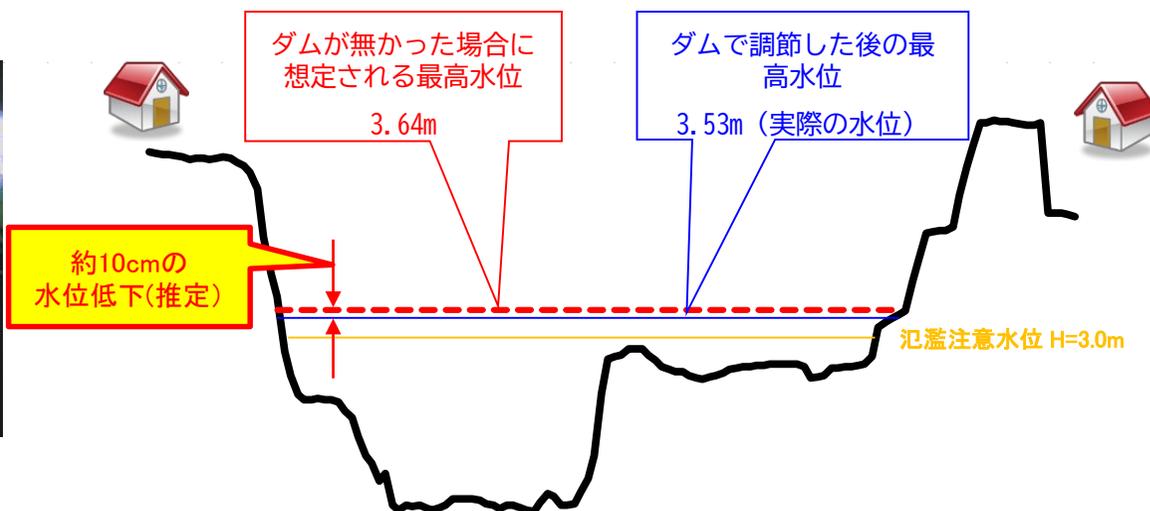
土岐水位観測所のモード断面図

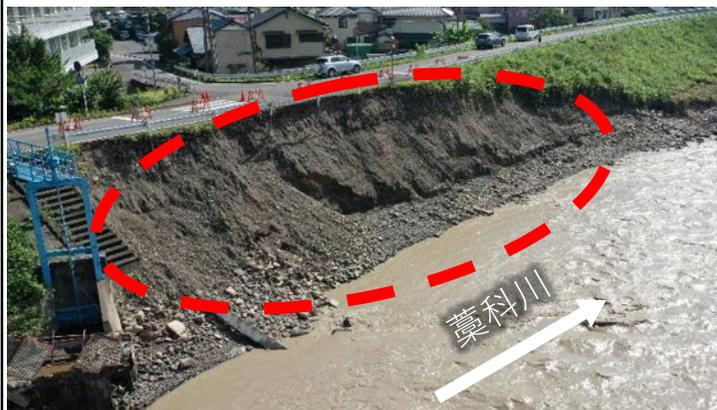
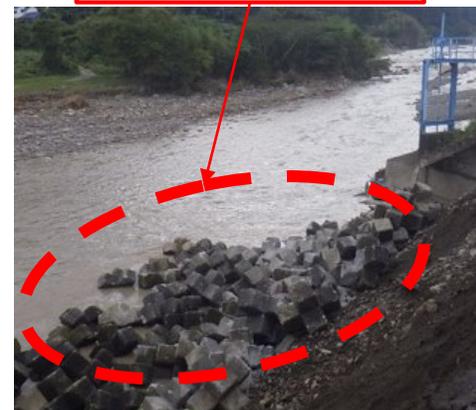
- 台風第15号により安倍川支川藁科川わらしながわ9.0k左岸（静岡市葵区大原地先）において、洗堀による護岸損傷の被災を確認。
- また、安倍川支川八重沢川やえざわがわ（静岡市葵区横山地先）において土石流が発生。堰堤下流の製茶工場が被災。

① 藁科川(静岡市)における被災状況

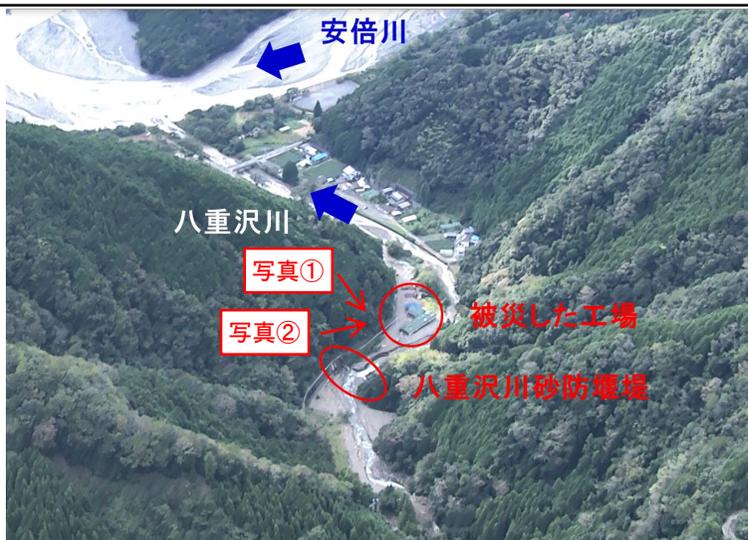
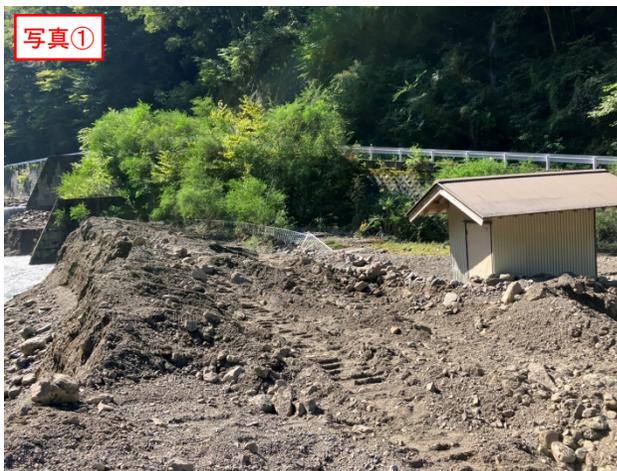
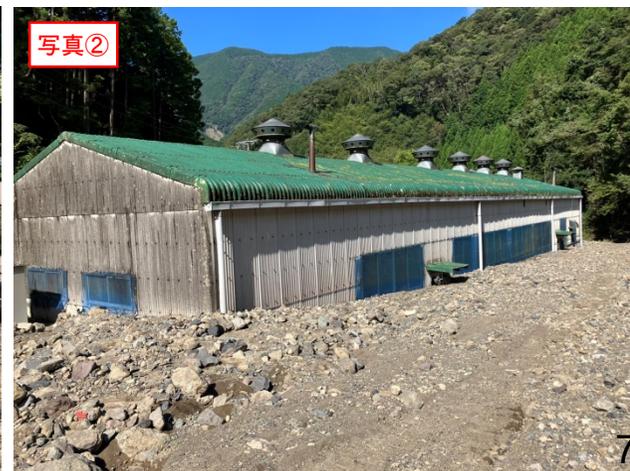
② 八重沢川(静岡市)における被災状況

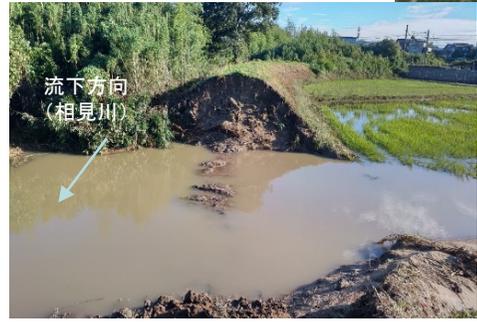
被災延長・被災概要：L=22m、右岸堤防決壊 浸水範囲：7.5ha 家屋被害：なし

写真① 破堤箇所(近景) 9/24 7:30

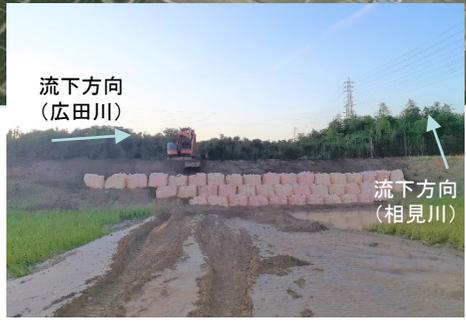
写真② 応急対策完了 9/25 17:50

対応状況：9月24日3:00応急対応着手、25日17:50完了（大型土のう設置および盛り土）

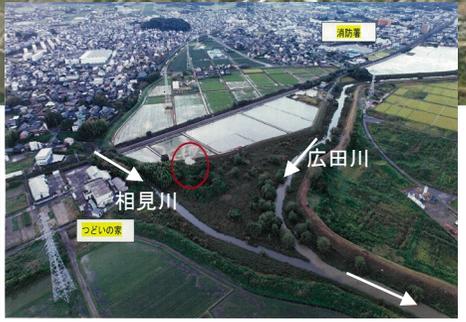
写真③ 航空写真(幸田町撮影)9/24 9:00

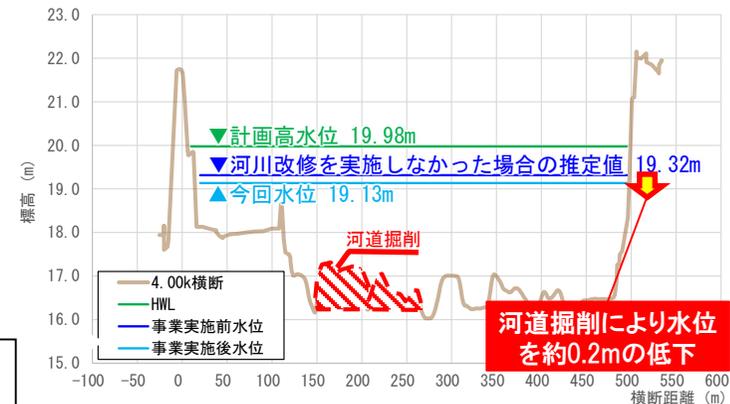
○ 安倍川では、令和3年度に河道掘削を行ったことにより、静岡市駿河区手越地先（安倍川4.0k地点）の河川水位が、**約0.2m低下**。

○今回出水による整備効果（水位低下効果）

静岡市駿河区手越地先（安倍川4.0k地点）

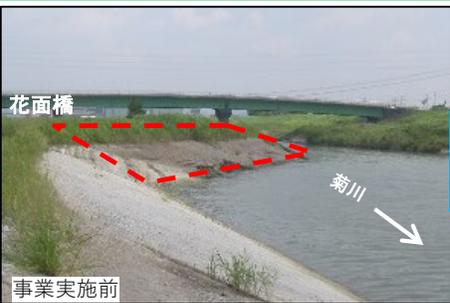
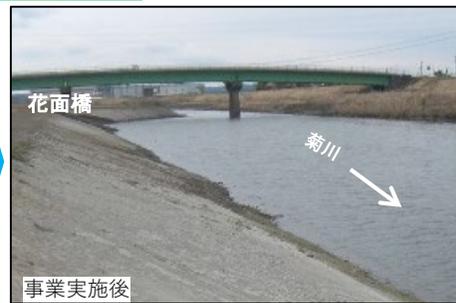
河床掘削による流下能力の向上【菊川4.0k施工状況】

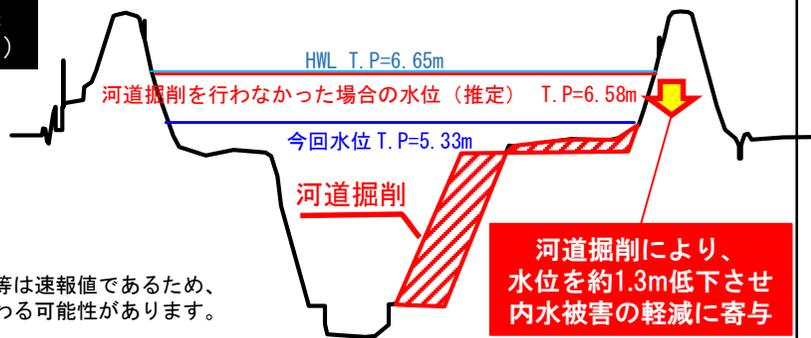
- 「防災・減災、国土強靱化のための3ヵ年緊急対策」による河道掘削により、菊川市大石地先（菊川5.2k付近）の河川水位を約**1.3m低下**させ、内水被害発生 の軽減に寄与。
- 河道掘削を行わなかった場合は、**計画高水位 (H.W.L) 付近**まで水位が達していたと推定。

対策後の効果
(水位低減効果)

菊川市大石地先
(菊川5.2km付近)

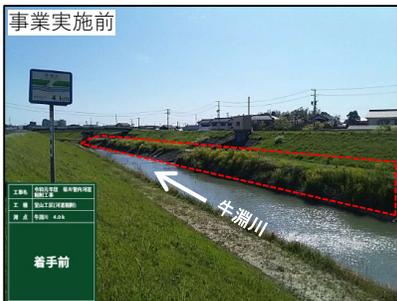
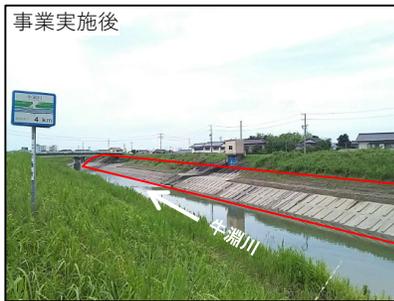
【牛淵川4.0k施工状況】

河床掘削による 流下能力の向上

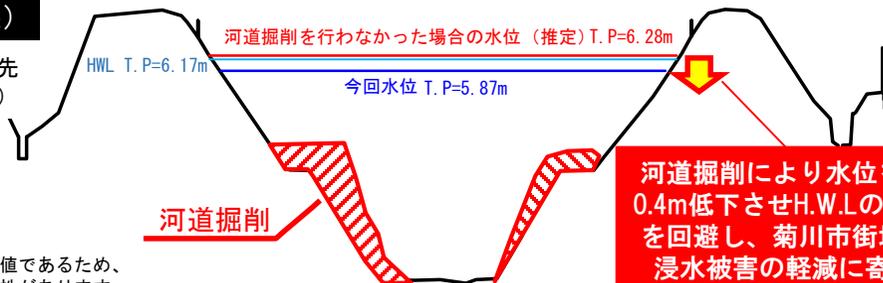
- 牛淵川では令和元年10月の台風第19号を契機とした災害推進費や「防災・減災、国土強靱化のための3か年緊急対策」により河道掘削等を実施。
- 今回の降雨では、河道掘削等の整備により菊川市堂山新田地先(牛淵川3.4k付近)の河川水位を約0.4m低下させ、計画高水位(H.W.L)の超過を回避し、菊川市街地の浸水被害を軽減。

対策後の効果 (水位低減効果)

菊川市堂山新田地先 (牛淵川3.4k付近)

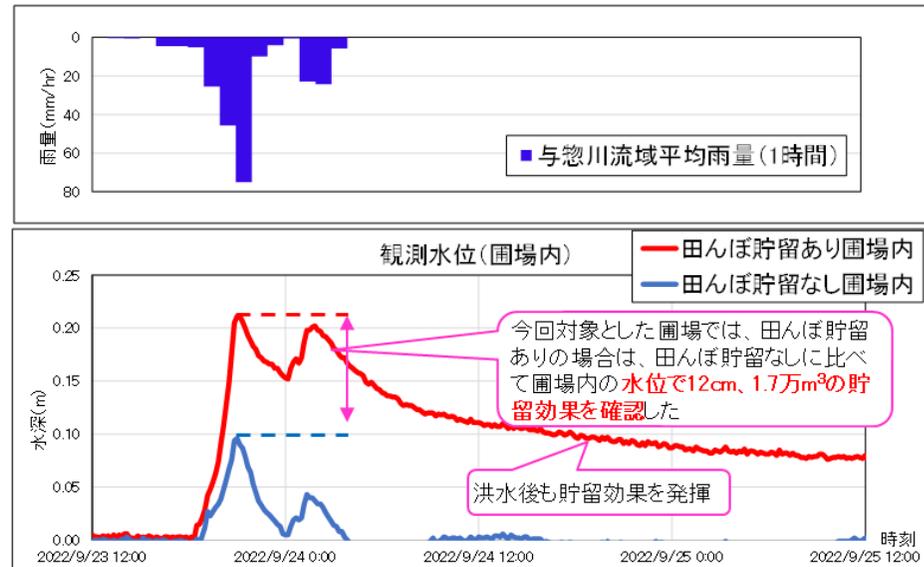
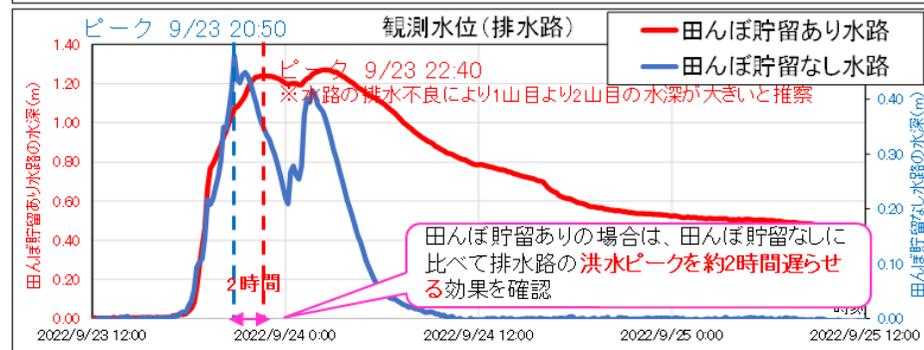
- 今回の降雨では、与惣川流域の流域平均累加雨量は242mm（9月23日(金)3:00~24日(土)3:00）を記録。
- 菊川支川与惣川流域内の田んぼにて実証実験を実施した結果、田んぼ貯留の実施により、貯留なしに比べ、圃場内の水位で12cm、ボリューム約1.7万m³の貯留効果を確認するとともに、排水先水路のピーク遅れを確認。

図 流域平均雨量および観測水位の状況

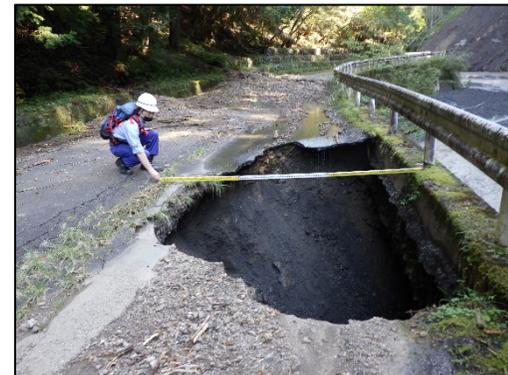
林道の陥没状況を調査

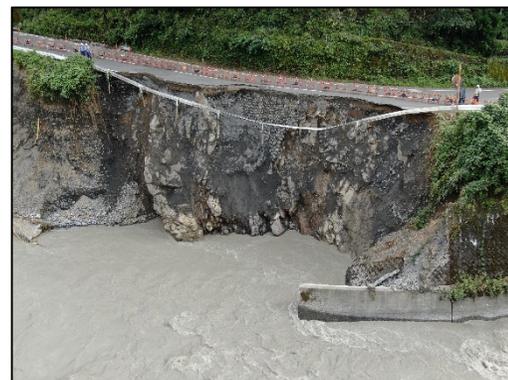
護岸の侵食状況を調査
