『令和5年6月の台風第2号及び それに伴う前線の活発化による大雨』 出水概要(第2報)

令和5年6月28日 中部地方整備局河川部

出水の概要

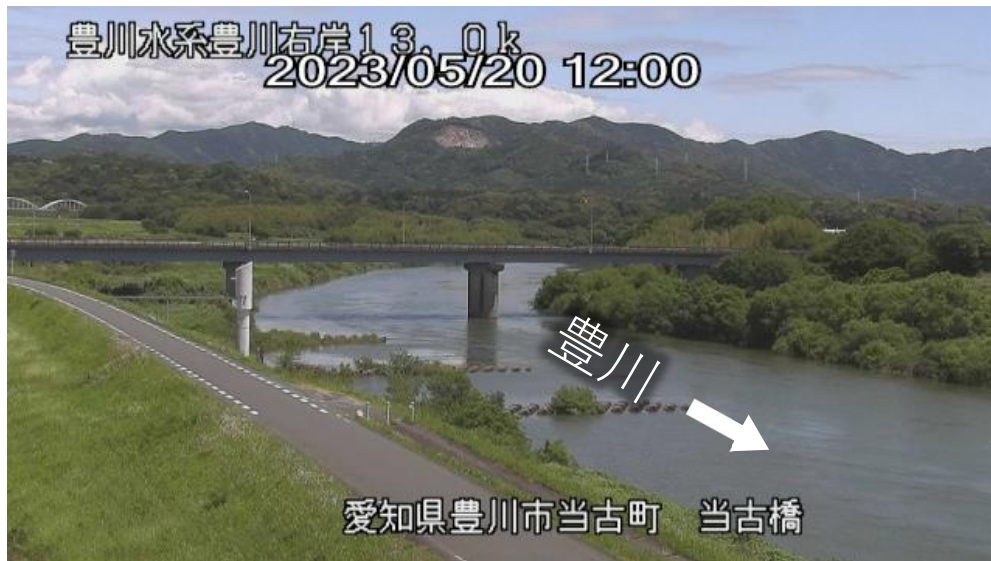
当古水位観測所
平常時の状況

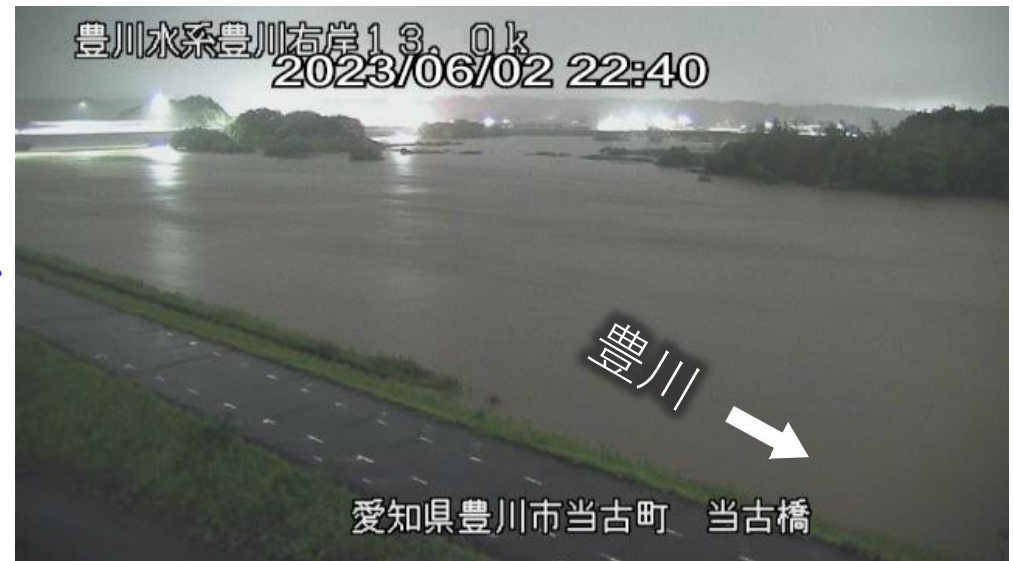
当古水位観測所
出水時の状況(6月2日22時40分)

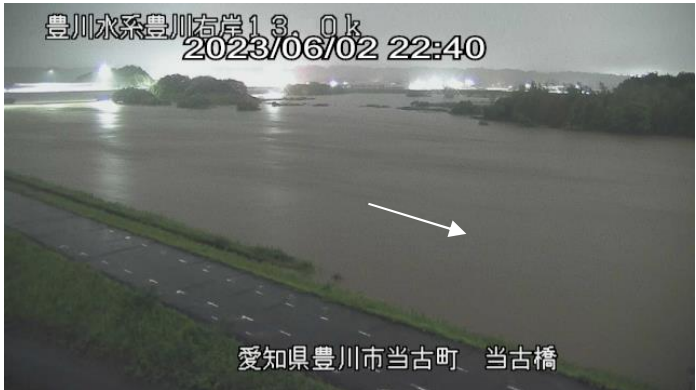
豊川の出水状況 6/2 22:40頃 13.0k付近

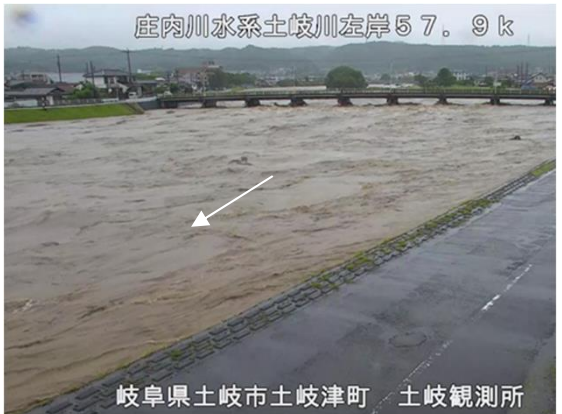
土岐川の出水状況 6/2 14:40頃 57.9k付近

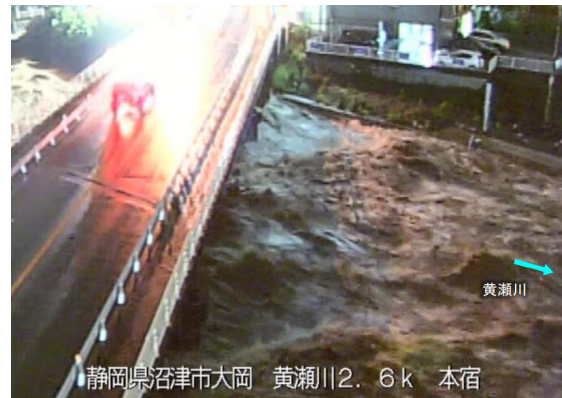
黄瀬川の出水状況 6/2 21:50頃 2.6k付近

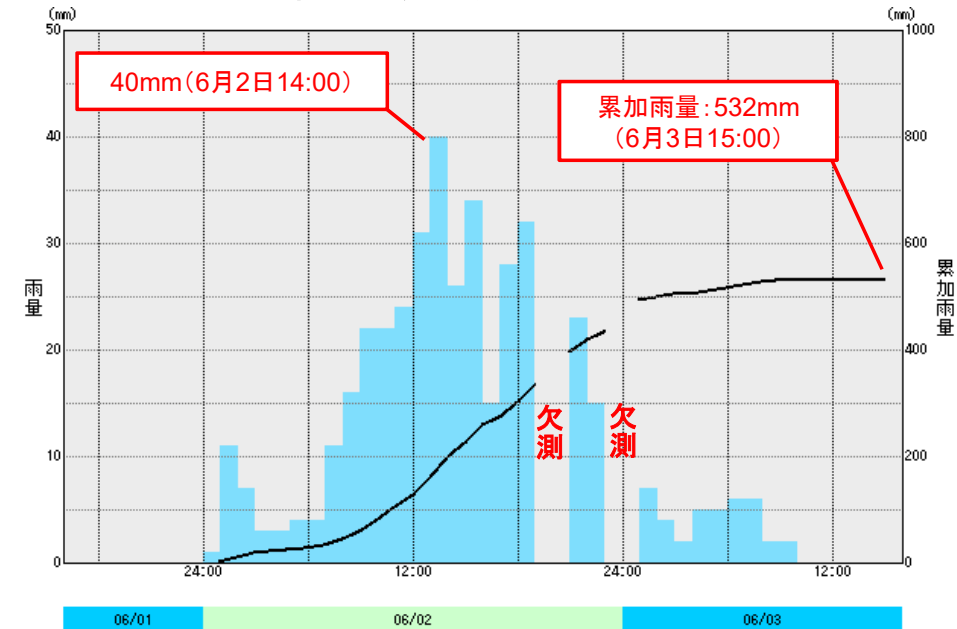
○降雨の状況(印野雨量観測所)

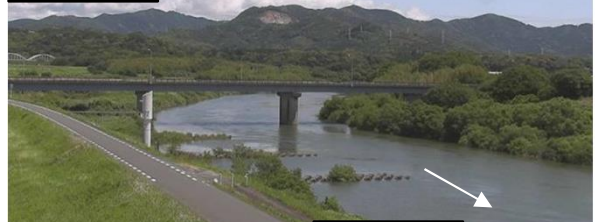
平常時 右岸1.8.0k 2023/05/20 12:00

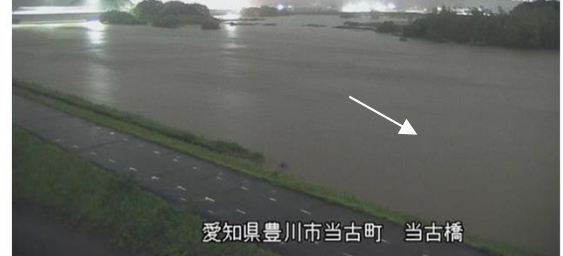
出水時 右岸1.8.0k 2023/06/02 22:40

愛知県豊川市当古町 当古橋

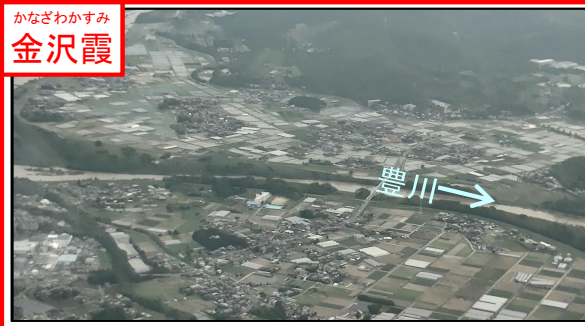
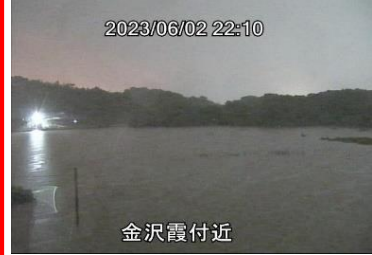
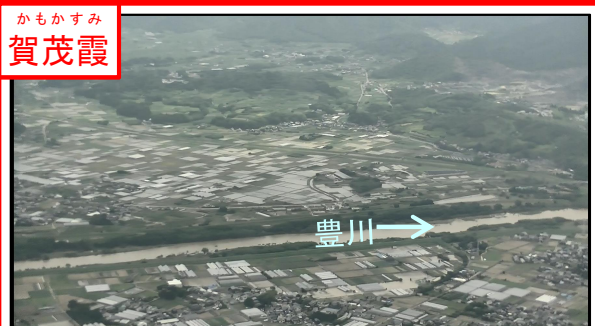
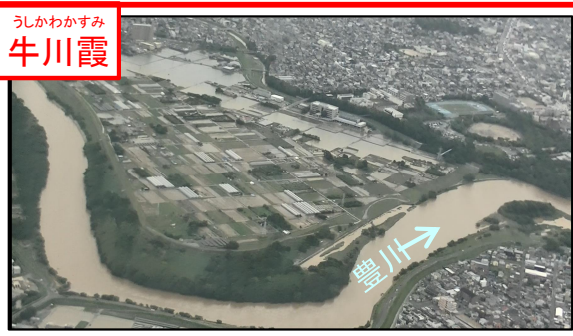
○ 今回の出水では4つの霞部において、洪水による農地や道路、家屋等の浸水が発生しました。(自然流下により6月3日までに浸水解消)

〔霞堤地区合計
浸水面積 約 480 ha
湛水量 約 560 万m³〕

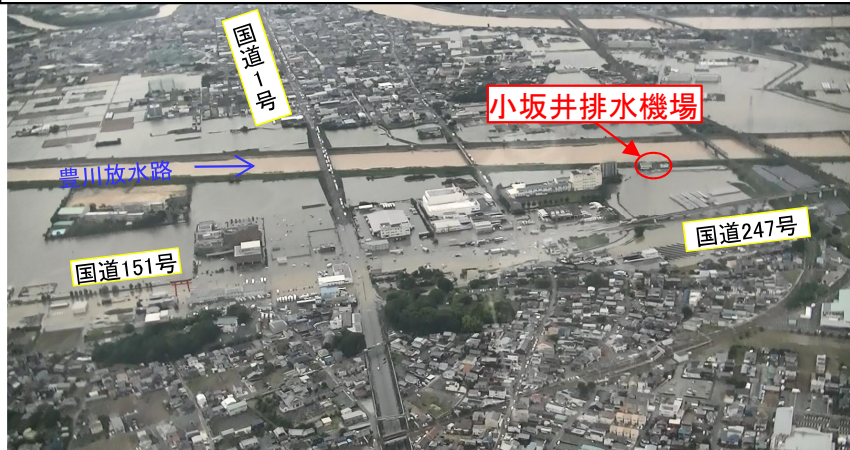
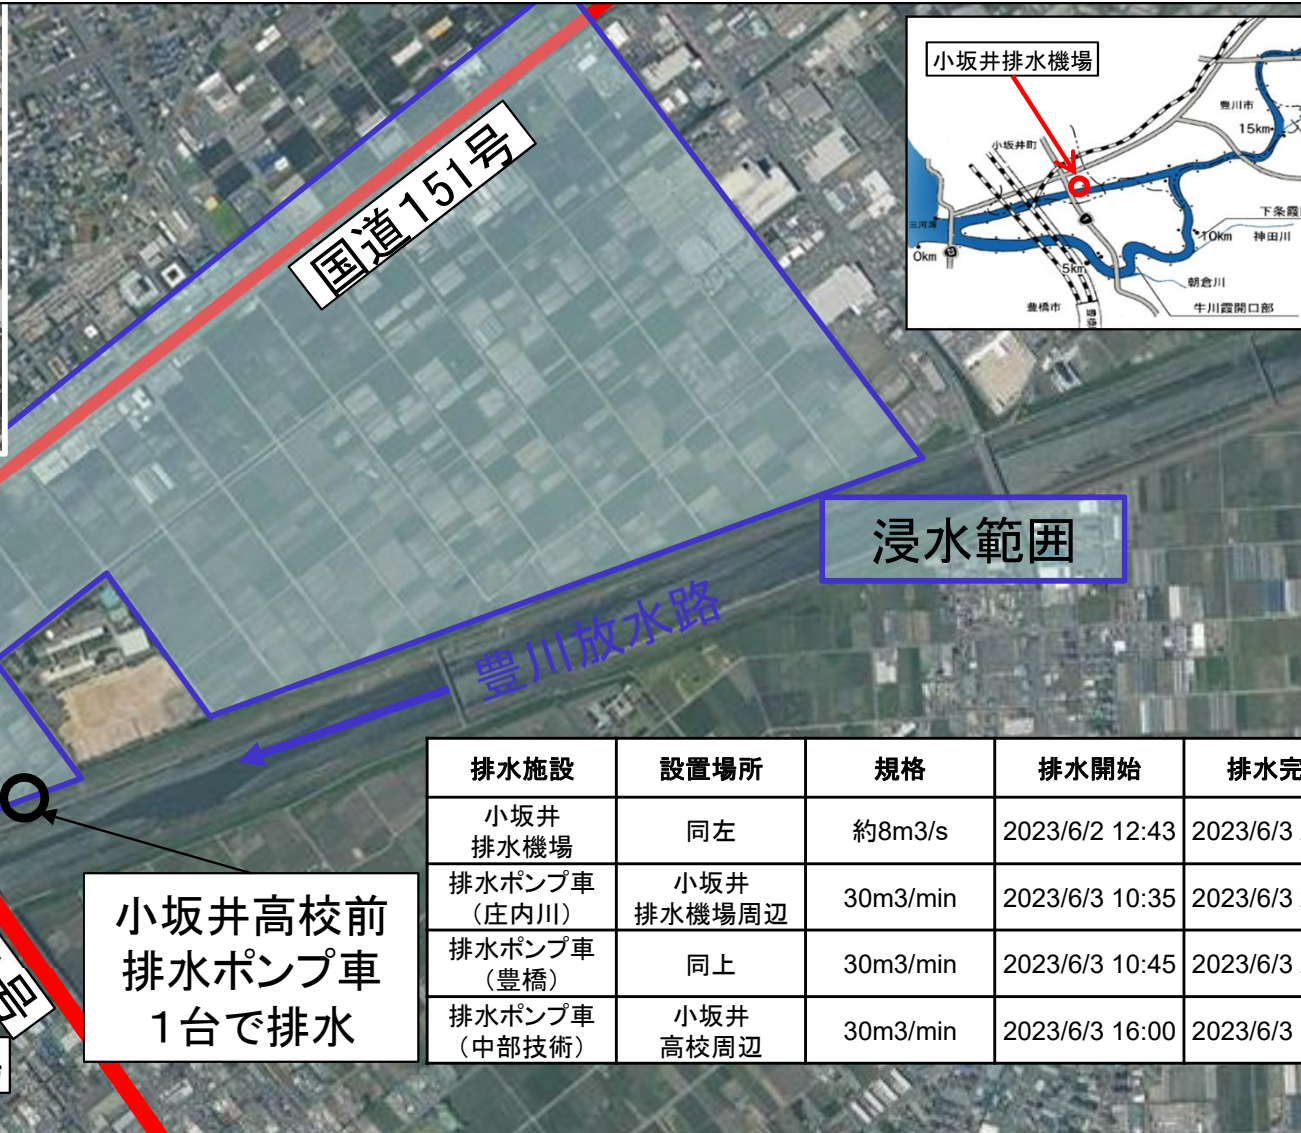
- 豊川放水路の小坂井排水機場付近では、内水による浸水被害が発生しました。(豊川放水路からの越水は無し)
- 国土交通省では、速やかな浸水解消のため、小坂井排水機場からの排水に加え、排水ポンプ車計3台を配備し、排水作業を実施しました。

小坂井高校前
排水ポンプ車
1台で排水

小坂井排水機場横
排水ポンプ車2台
で排水

小坂井排水機場

排水施設	設置場所	規格	排水開始	排水完了
小坂井排水機場	同左	約8m ³ /s	2023/6/2 12:43	2023/6/3 20:20
排水ポンプ車 (庄内川)	小坂井排水機場周辺	30m ³ /min	2023/6/3 10:35	2023/6/3 23:00
排水ポンプ車 (豊橋)	同上	30m ³ /min	2023/6/3 10:45	2023/6/3 23:00
排水ポンプ車 (中部技術)	小坂井高校周辺	30m ³ /min	2023/6/3 16:00	2023/6/3 18:00

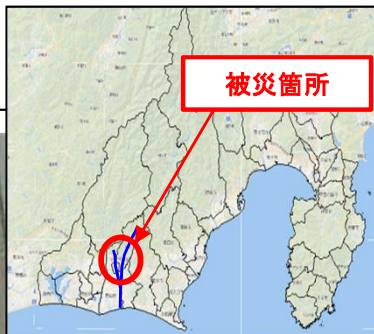
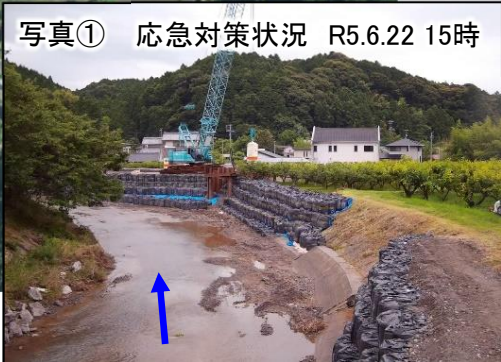
【静岡県】敷地川

- ◆発災日時 6月2日(金)18時00分頃
- ◆被災場所 静岡県磐田市敷地地内
- ◆雨量状況※ 時間最大雨量 59mm/h
累計雨量 399mm
- ◆水位状況 氾濫危険水位超過
- ◆被災概要※ 堤防決壊(大型土のう流出)
浸水面積約9.1ha
- ◆対応状況 応急対策中

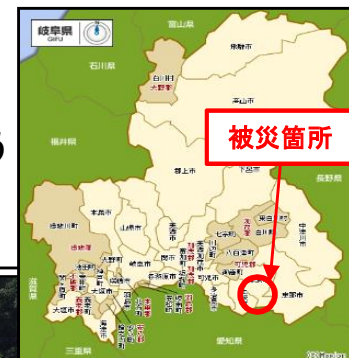
【岐阜県】土岐川

- ◆発生日時 6月2日(金)14時30分頃(通報時刻)
- ◆被災箇所 瑞浪市釜戸町地内
- ◆雨量状況※ 時間最大雨量 38mm/h
累計雨量 173mm
- ◆水位状況 氾濫危険水位超過
- ◆被災概要※ 県道路肩崩壊L=約35m
断水約300戸(解消済)
積工により、応急対策完了(通行止め継続中)
- ◆対策状況

応急対策状況 R5.6.13 14時

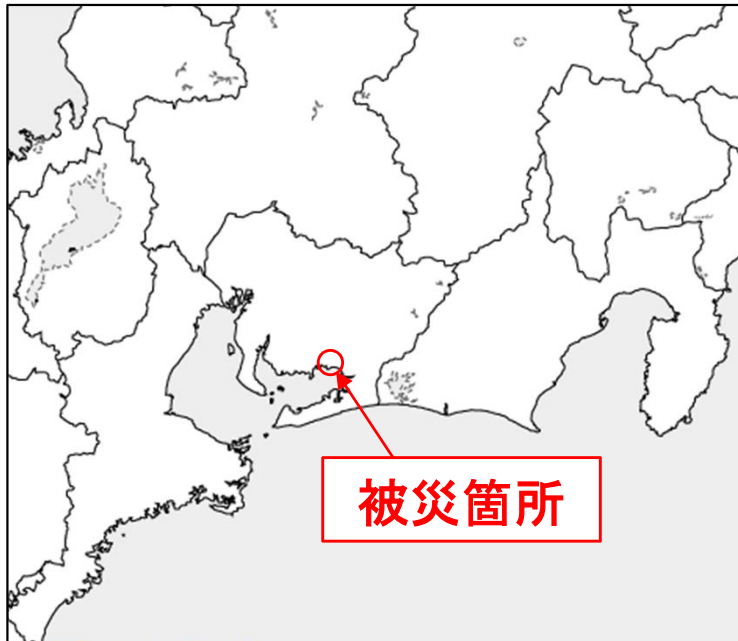
○ 台風2号に伴う大雨の影響により愛知県蒲郡市大塚町大門に位置する蒲郡海岸において樋管直下流で海底が洗掘されたことによる護岸の崩落が発生。

被災内容: 樋管直下流で海底が洗掘されたことによる護岸の崩落(詳細調査中)

対応状況: 応急対策実施済

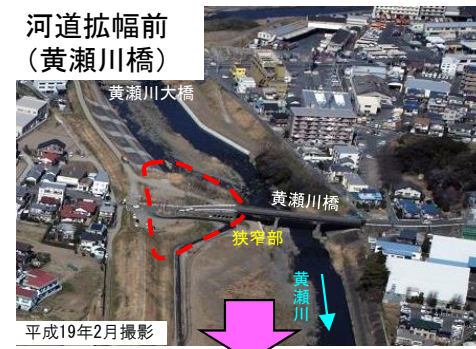
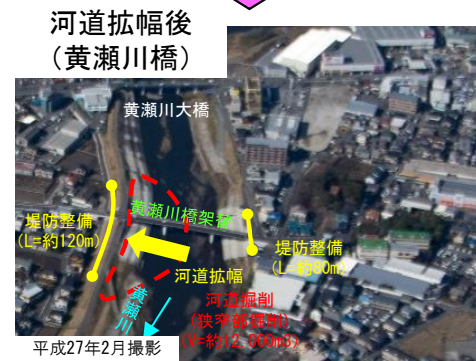
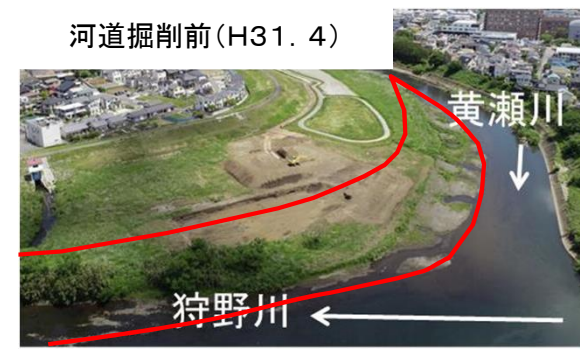
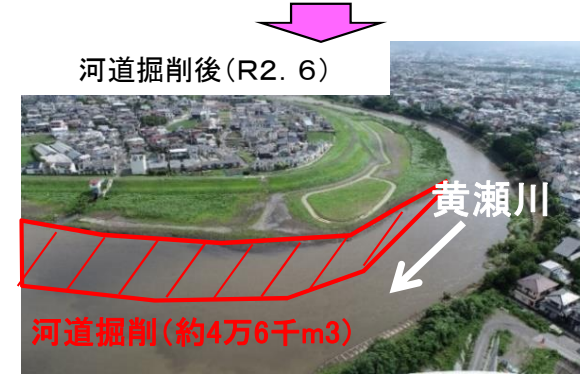
近年実施した河川改修(実施前→実施後)

- 狩野川水系黄瀬川では、令和5年6月2日からの大雨により、愛鷹雨量観測所において総雨量485mmを観測、本宿水位観測所において最高水位が4.31mを記録した。(※既往最高 H19台風9号 総雨量282mm 水位5.68m)
 - 近年の河道拡幅(黄瀬川橋)【H17~H25】や河道掘削【H30~R2】等を実施したことで、黄瀬川0.8kp付近の河川水位を**約0.8m低下させた効果**を確認した。
- ※本資料の数値は現時点速報値であるため、今後の調査で変わる可能性があります。

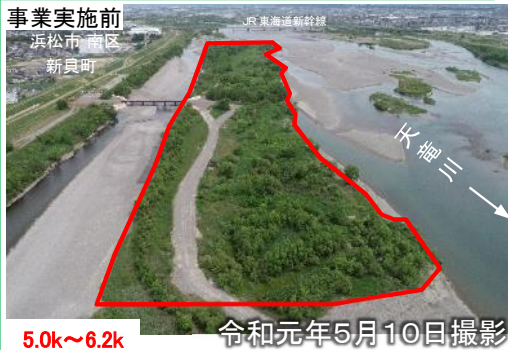
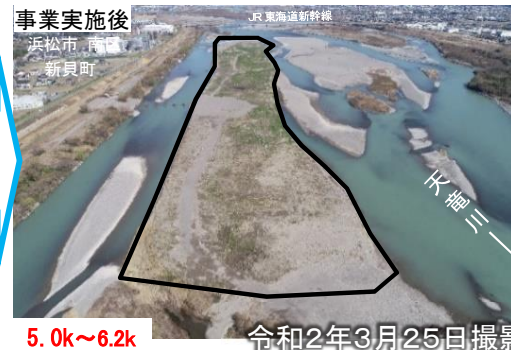
樹木伐開による流下能力の向上

- 天竜川では、「防災・減災、国土強靱化のための3ヵ年緊急対策」により、樹木伐開や河道掘削を実施した。
- 今回の降雨では、樹木伐開等の整備より、天竜川6.0kp付近の河川水位を**約0.4m低下させた効果**を確認した。

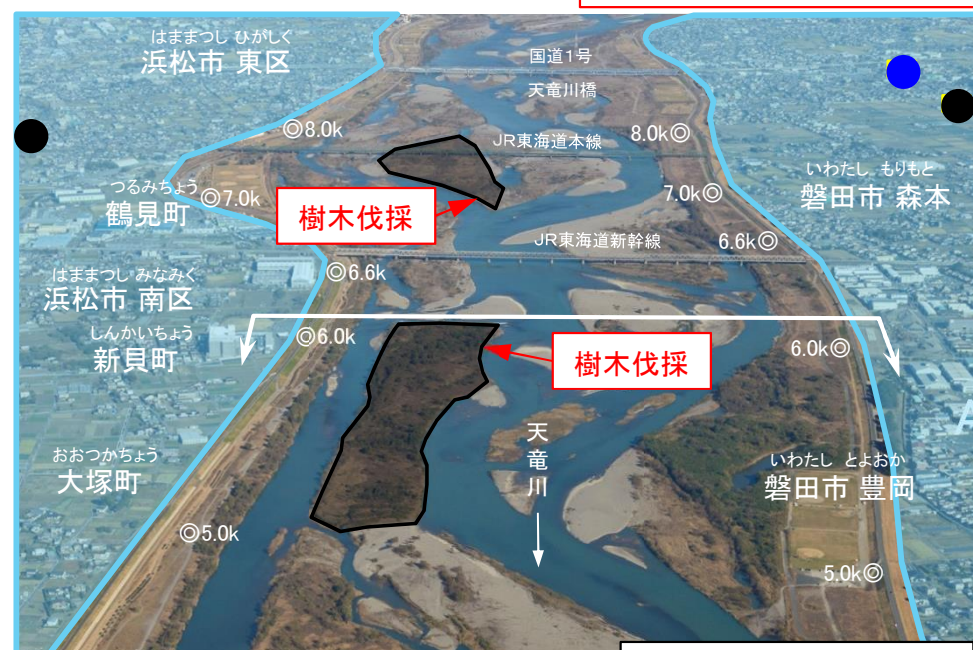
水位低減効果 約0.4m(推定値)

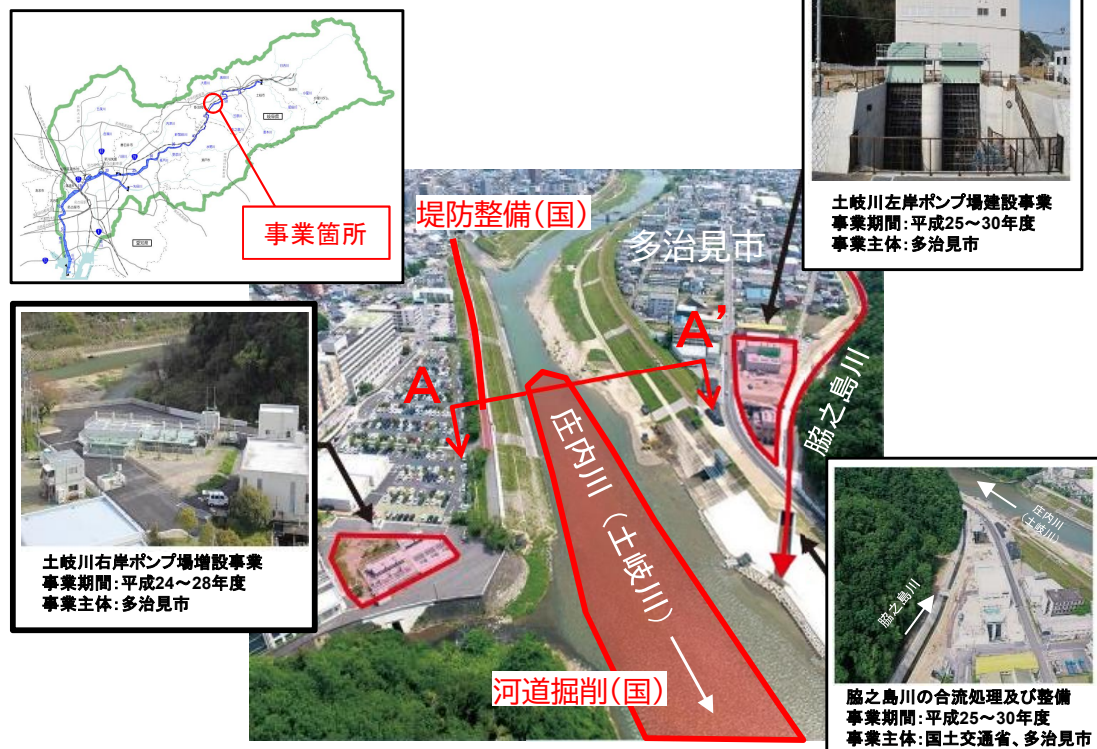
■浸水対策の主な取組

- 平成23年9月台風第15号の浸水被害を受けて、国、岐阜県、多治見市、地域住民等により浸水対策協議会を設置し、土岐川の河道掘削や堤防整備、脇之島川の付替え、土岐川右岸ポンプ場増設、土岐川左岸ポンプ場の新設等の浸水被害の軽減に向けた取組を実施した。
- 今回の出水では、土岐川の河道掘削の実施と小里川ダムの洪水調節効果により、多治見市平和町地先にて、**約0.5mの水位低減**があったと推定される。
- また、**土岐川右岸ポンプ場及び土岐川左岸ポンプ場が稼働**し、内水を排水した。

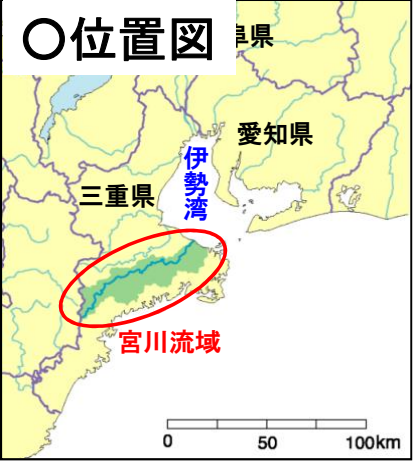
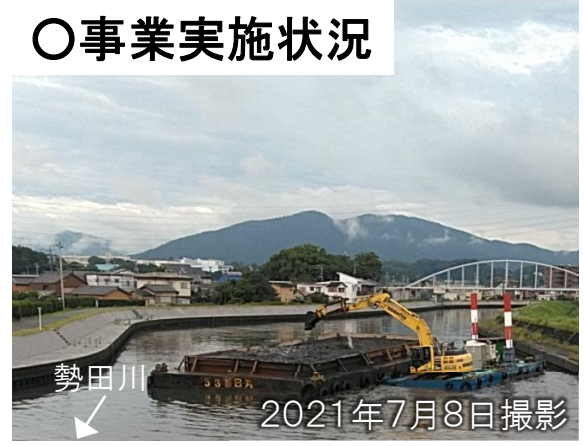
- 台風第2号及び前線に伴う出水の影響により、勢田川流域(岡本雨量観測所)では令和5年6月2日に1時間最大雨量76mmを観測。
- 岡本水位観測所では、出動水位を超過。
- 勢田川では、「防災・減災、国土強靱化のための3か年緊急対策」等で河道掘削(H29~R4)を実施したことで、岡本地点(5.8k)で、**最大で約0.2m**の水位低下が図られ、避難判断水位の超過を回避した。

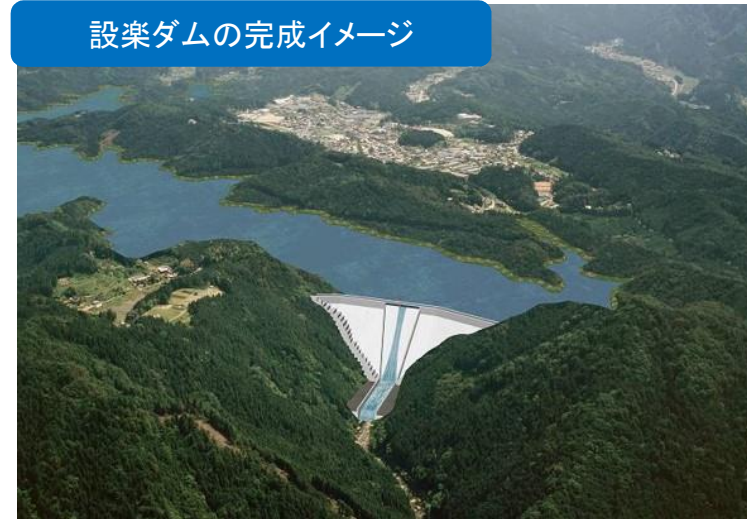
設楽ダムの完成イメージ

- 現在、豊川水系河川整備計画に基づき設楽ダム建設事業を進めている。
- 設楽ダムが完成していれば、新城市石田地点では約0.4mの水位低下効果があつたと推定される。

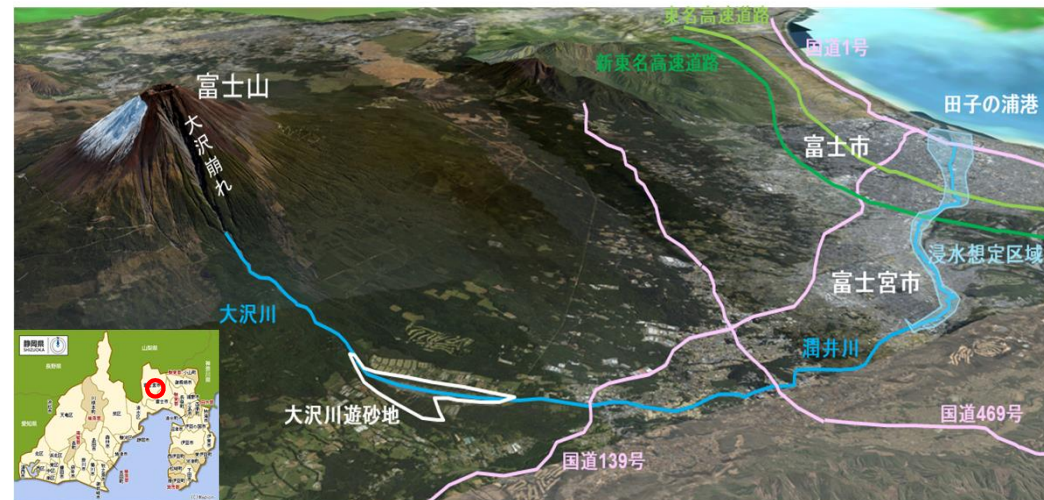
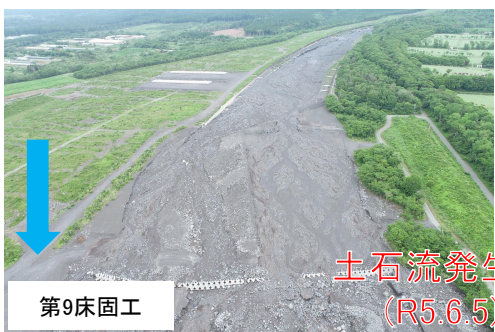
発生箇所: 静岡県富士宮市(大沢崩れ)
 崩壊状況: 土石流捕捉量 約65,000m³(速報値)
 状況: 6月2日の降雨で、富士山大沢川では土石流が発生したが、事前に除石して容量を確保した砂防施設(大沢川遊砂地工)が効果を発揮したため、下流域への被害はなかった。

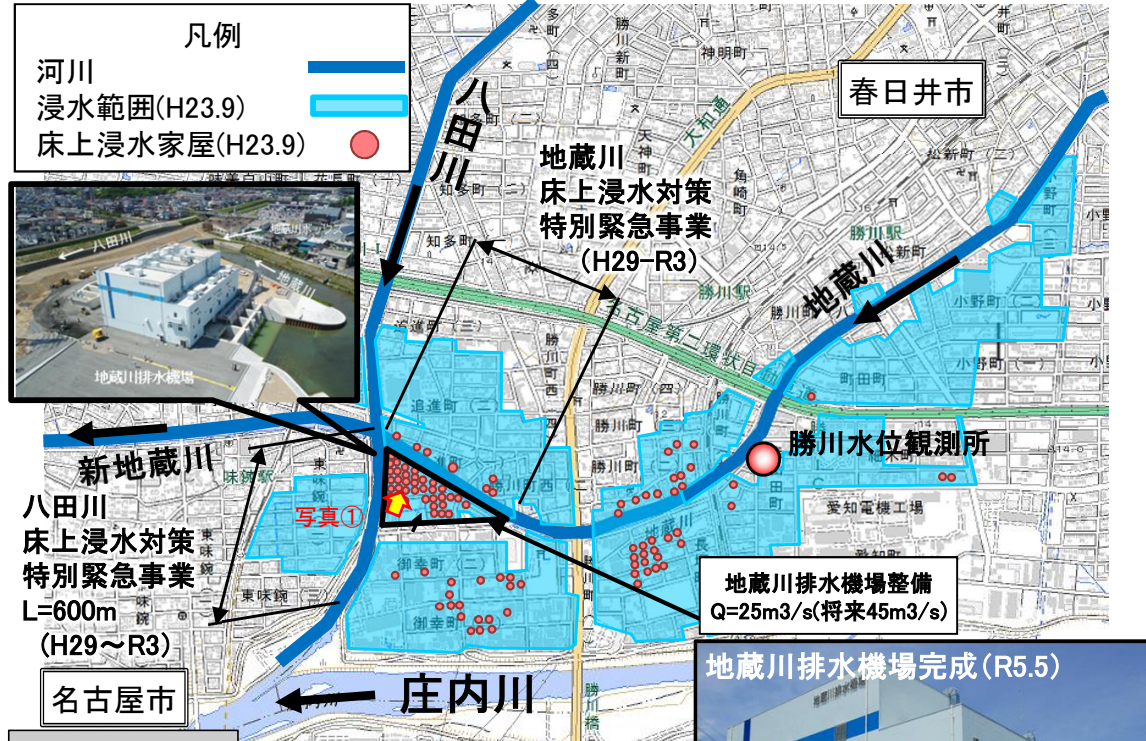
○今回の出水では、平成23年9月(24時間雨量202mm)の出水に対し、3/4程度の151mmの24時間雨量を記録したが、6月1日より供用開始した地蔵川排水機場を運転し、約40万m³排水したことで、浸水被害は発生しなかった。

【整備効果】
6/2 13時に24mm/Hの降雨を観測したが、排水機場ポンプ稼働したことで、勝川水位観測所地点では最大で「1.72m」に収まり、氾濫危険水位を大きく下回っている。浸水被害も発生しておらず、整備効果は極めて高い。

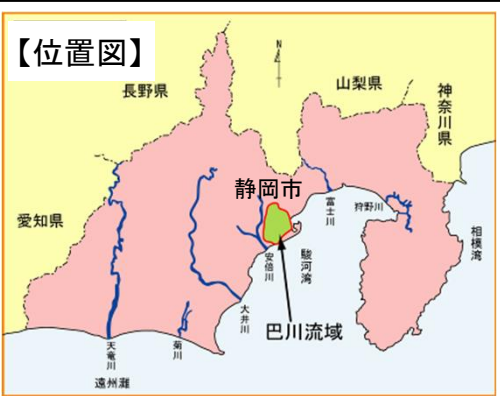
- 令和5年6月2日からの大雨により、静岡市では静岡地方気象台観測所で時間最大雨量41.5mm/h、24h雨量359mmを観測した。
- 巴川では、昭和49年七夕豪雨を契機として、昭和54年度から総合治水対策特定河川事業に着手し、放水路や遊水池等に加え、雨水貯留施設等を整備。
- 今回の出水において麻機遊水池全体で約210万m³の洪水を貯留することで巴川の水位上昇を抑えた。また、大谷川放水路では、約290万m³を海に放流した。
- これまでの河川整備や流域対策により、昭和49年七夕豪雨と比較して、浸水家屋数が大幅に減少した。

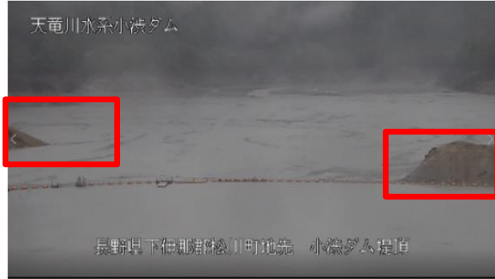
小渋ダム貯水池状況 (6/2 10時)

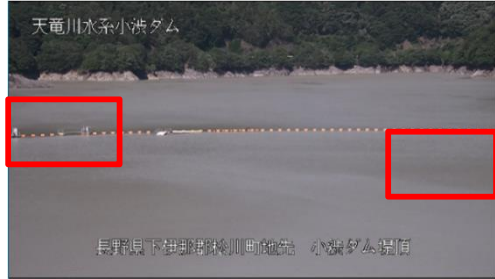
小渋ダム貯水池状況 (6/3 15時)

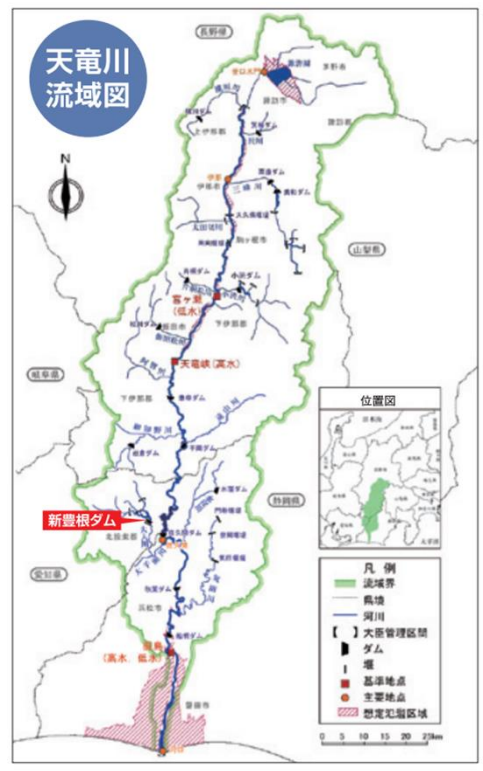
○新豊根ダムによる浦川地点における流量低減効果は約850m³/s、水位低減効果は約1.3mであった。

ダムなし水位: 5.6m
→ ダムあり水位: 4.3m

※1 流量の低減効果の算出方法は、浦川地点の実績流量にダム調節量分(Qin-Qout)を累計。
※2 水位は浦川地点のHQ式(R4年観測)より逆算した値

- 新豊根ダムにおいて、累加雨量約348mm、時間最大40.6mm/h(6月2日15:00)を記録し、最大流入量約897m³/sに対し、ダム地点で最大約856m³/s(放流量約41m³/s)を貯留。
- 新豊根ダム下流の浦川(うらかわ)水位観測所地点において、河川水位を最大約130cm低減させていたと想定。

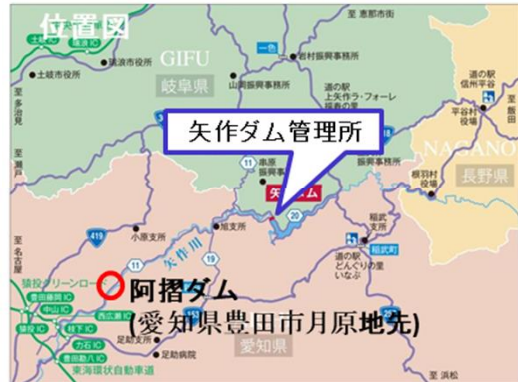
洪水調節効果により、**約1.02m(102cm)**の水位低減効果を発現したものと推測

- 矢作ダムにおいて、累加雨量約239mm、時間最大29.6mm/h(6月2日12:00)を記録し、最大流入量約1,441m³/sに対し、ダム地点で最大約439m³/s(放流量約1,002m³/s)を貯留。
- 矢作ダム下流の阿摺(あずり)ダム下流地点において、河川水位を最大約102cm低減させていたと想定。

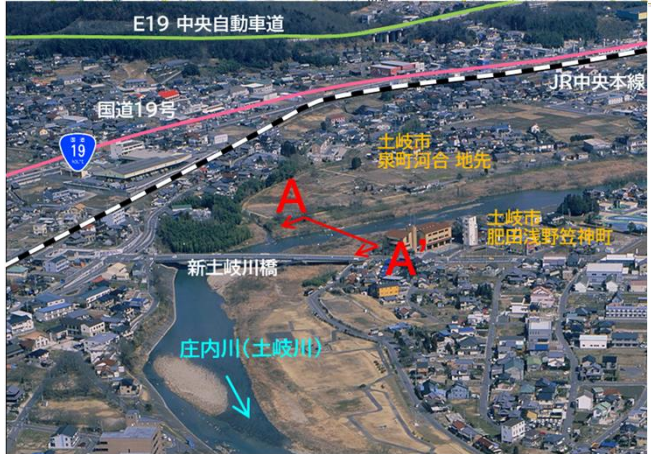
■岐阜県土岐市泉町河合地先(庄内川59.0k付近)

※ダムが無い場合の水位は、簡易的な手法を元に算出しております。

- 小里川ダムにおいて、累加雨量約199mm、時間最大28.4mm/h(6月2日13:00)を記録し、最大流入量約219m³/sに対し、ダム地点で最大約151m³/s(放流量約68m³/s)を貯留。
- 小里川ダム下流の岐阜県土岐市泉町河合地先において、河川水位を最大約30cm低減させていたと想定。

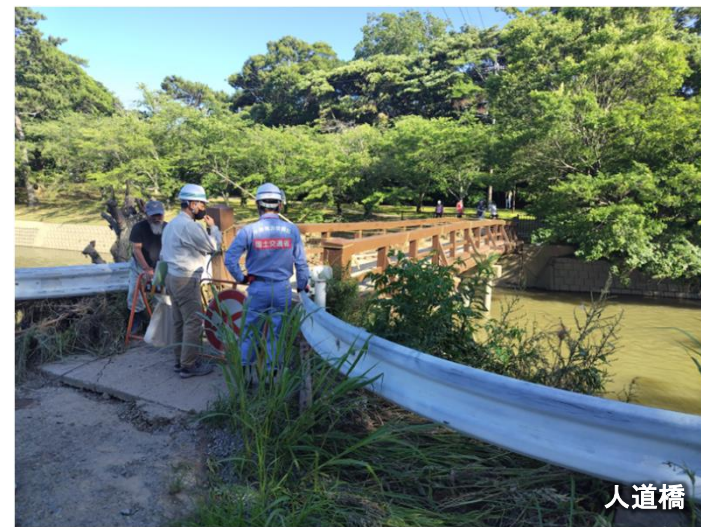
人道橋

①市役所と公園を結ぶ人道橋の状況確認について、助言

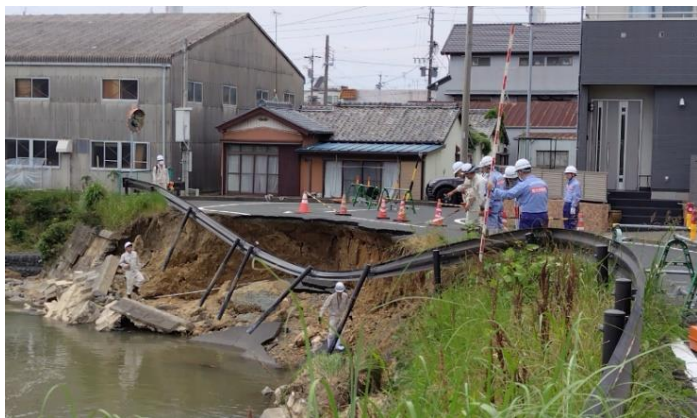
山中川の被災状況調査

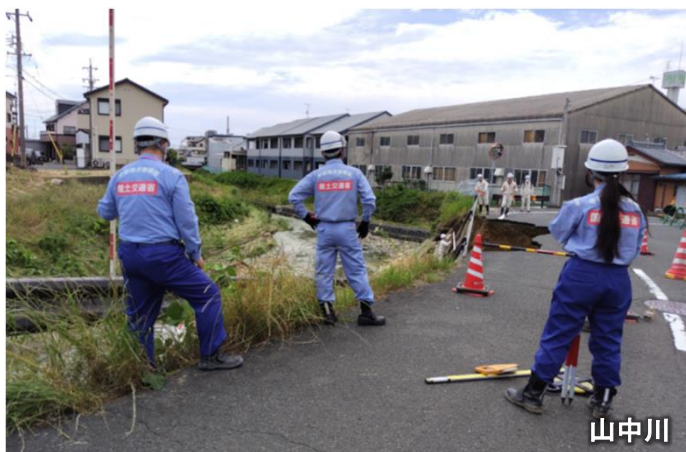
山中川

②復旧資材の提供
(袋詰め玉石112個 6/5 豊橋河川事務所より提供)

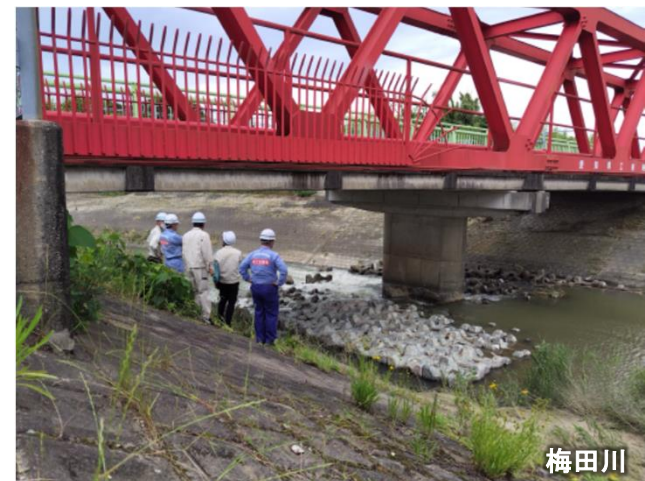
梅田川

③増水した河川に対し今後すべきことについて、現地調査を実施し、対策について助言
