**第7回 御嶽山噴火に伴う
木曽川上流域水質保全対策検討会**

**令和2年8月3日
検討会事務局**

- 1. 御嶽山噴火に伴う木曽川上流域
水質保全対策検討会の経過**
- 2. 牧尾ダム等への影響と経過**
- 3. 牧尾ダム等の水質調査結果と今後の対応**
- 4. 今後の検討会の運営について**

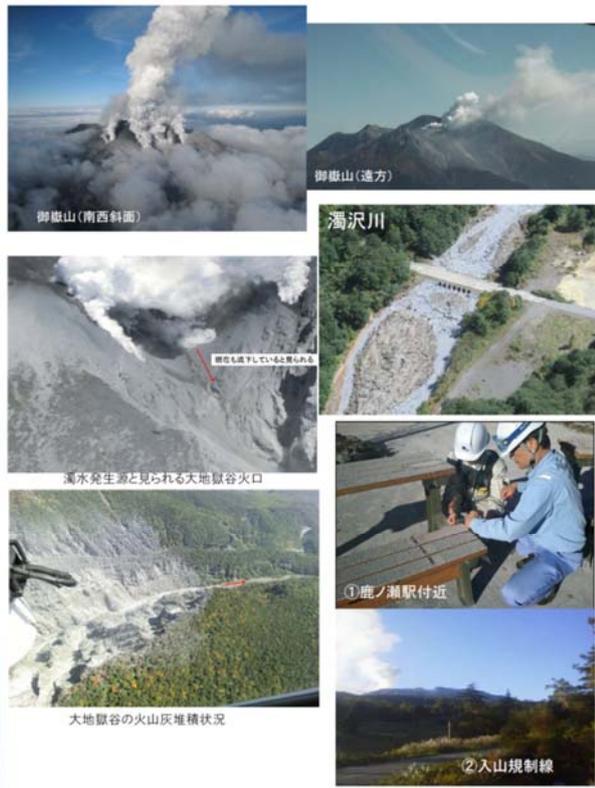
H26.9.28中部地整へリ調査時

御嶽山噴火の状況について（噴火後約1ヶ月の状況）

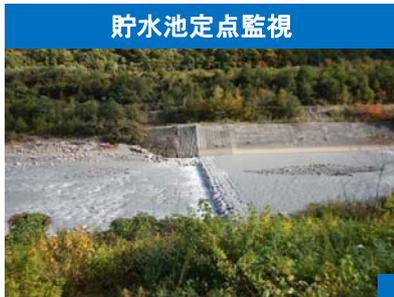
貯水池定点監視

貯水池上流端(2号貯砂ダム)
(H26.10.14)

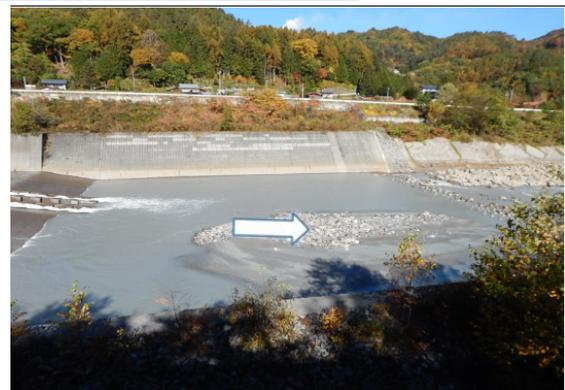
2号貯砂ダム 10/29 着手前

■火山噴出物を含む土砂が上流域から貯水池に流入することが懸念されたため、貯水池の水質保全対策を目的に、平成27年3月までに計15,000m³の火山噴出物を含む土砂を撤去した。

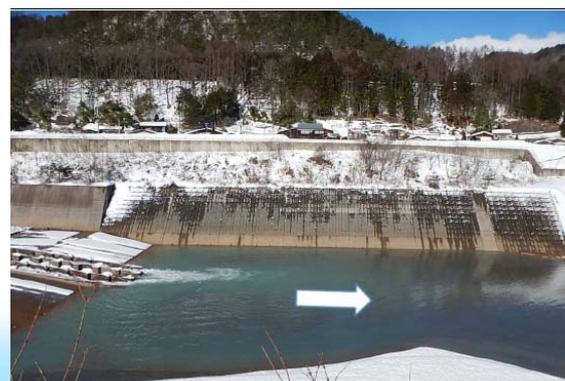
2号貯砂ダム 1/26 土砂撤去完了

実施箇所	撤去土量	実施期間
2号貯砂ダム	約5,000m ³	H26.10.29 ~ H27. 1.26
1号貯砂ダム上流	約10,000m ³	H27. 3. 3 ~ H27. 3.17
