命の水を守る

～火山噴出物による河川水質への影響から地域を守る～

**御嶽山噴火に伴う
木曽川上流域水質保全対策検討会**

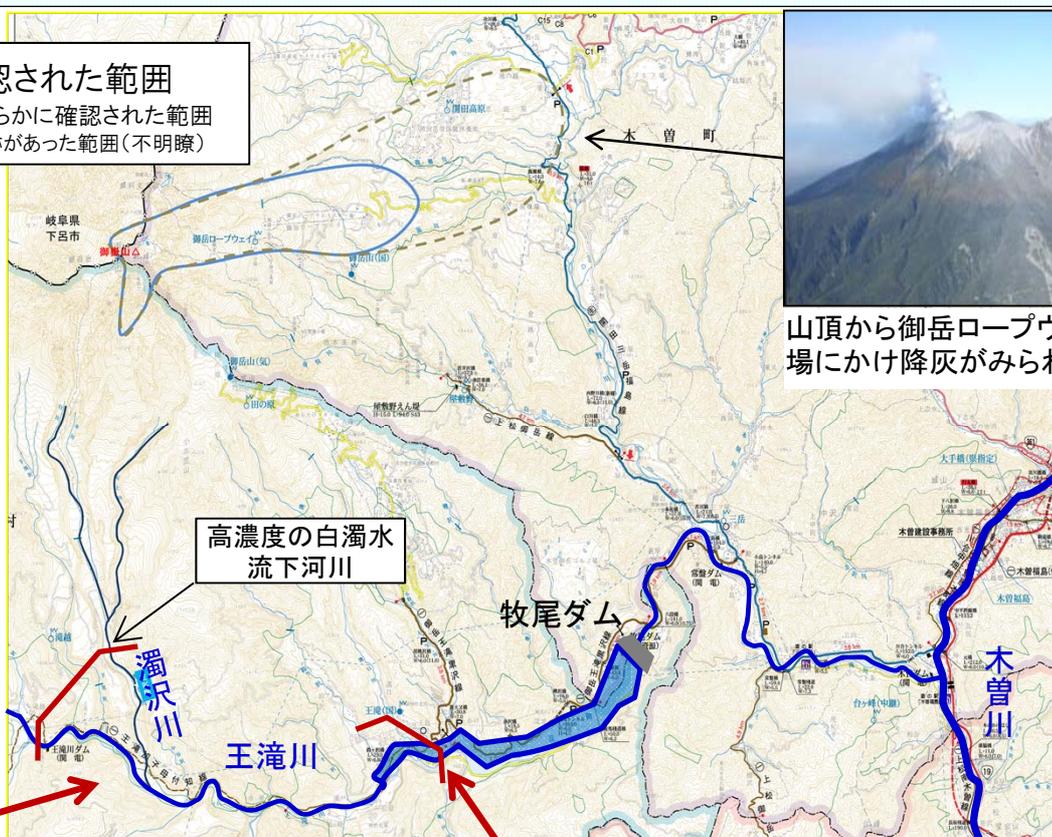
ヘリコプターによる調査で、降灰は風下である東側の開田高原方面(長野県)を中心に確認されました。降灰の厚さは山頂付近で50cm程度、火口から4km地点付近では1mm程度でした。

降灰が確認された範囲
— 降灰が明らかに確認された範囲
- - 降灰の形跡があった範囲(不明瞭)

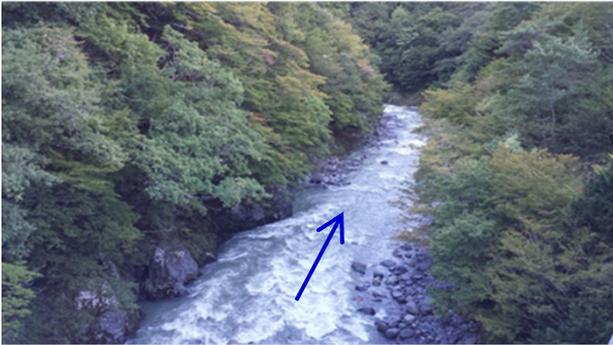
① 白川合流前（西野川）

やや白濁している

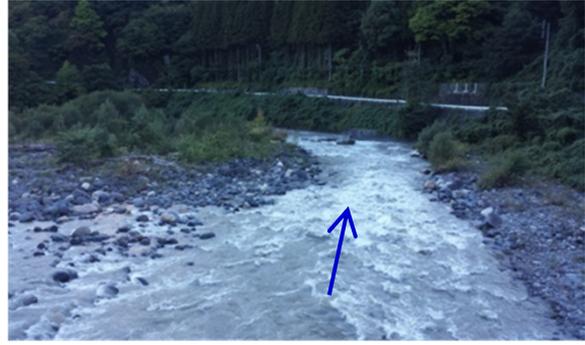
② 王滝川合流前（西野川）

やや白濁している

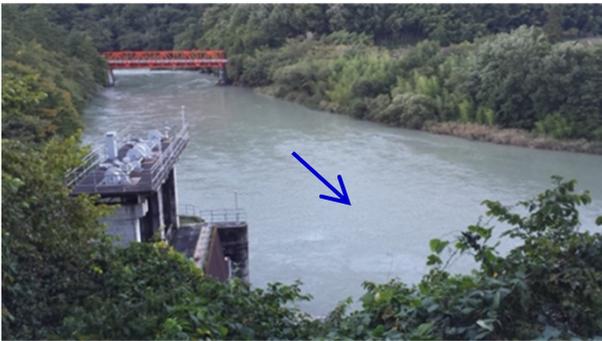
③ 三尾発電所放流地点（王滝川）

やや白濁している

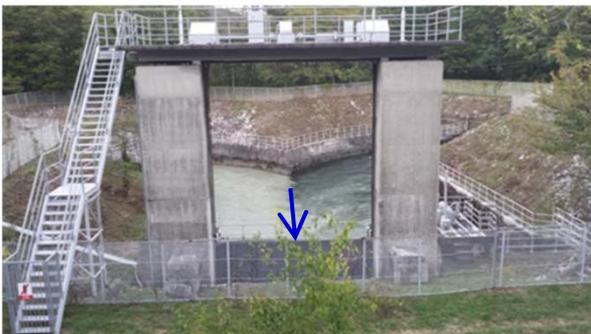
④ 木曽ダム（発電取水池状況）

木曽ダムからの取水(画面左): やや白濁している
木曽川からの取水(画面右): 白濁はみられない

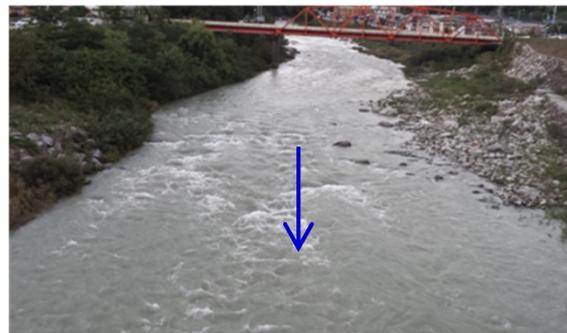
⑤ 小川橋（木曽川）

やや白濁している

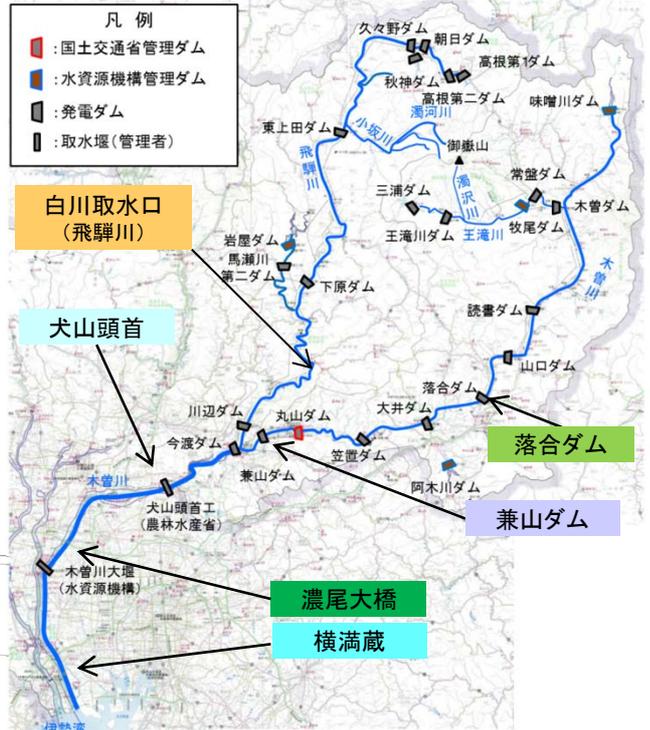
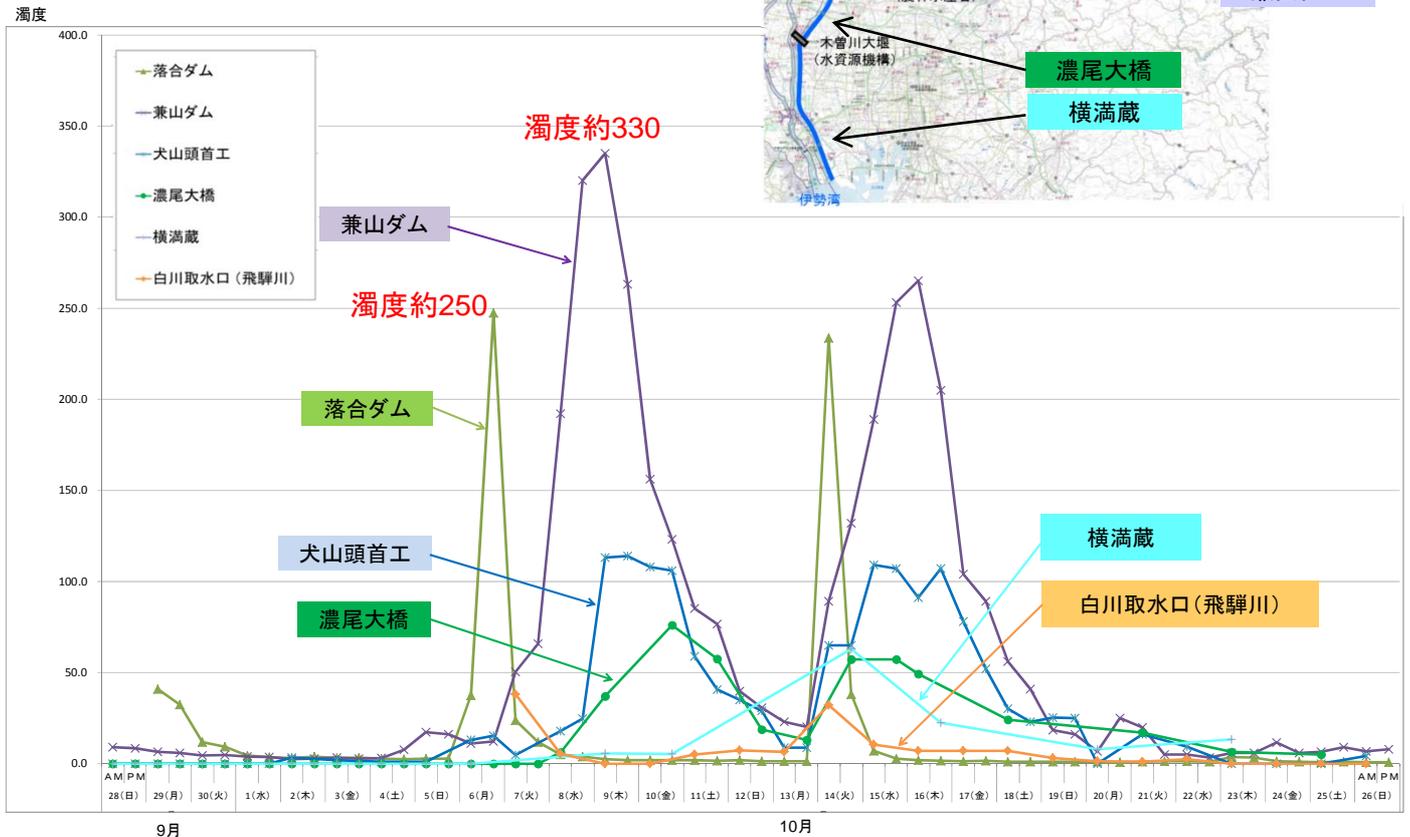
図 御嶽山噴火後の木曾川・飛驒川の濁度

御嶽山噴火後に台風18号による出水があり、木曾川本川でも高い濁度を観測しました。
濁度は落合ダム地点で約250、兼山ダム地点で約330と高い値を計測しました。

※木曾川上流の水質環境基準の類型(AA)から濁度を換算すると濁度30となる。

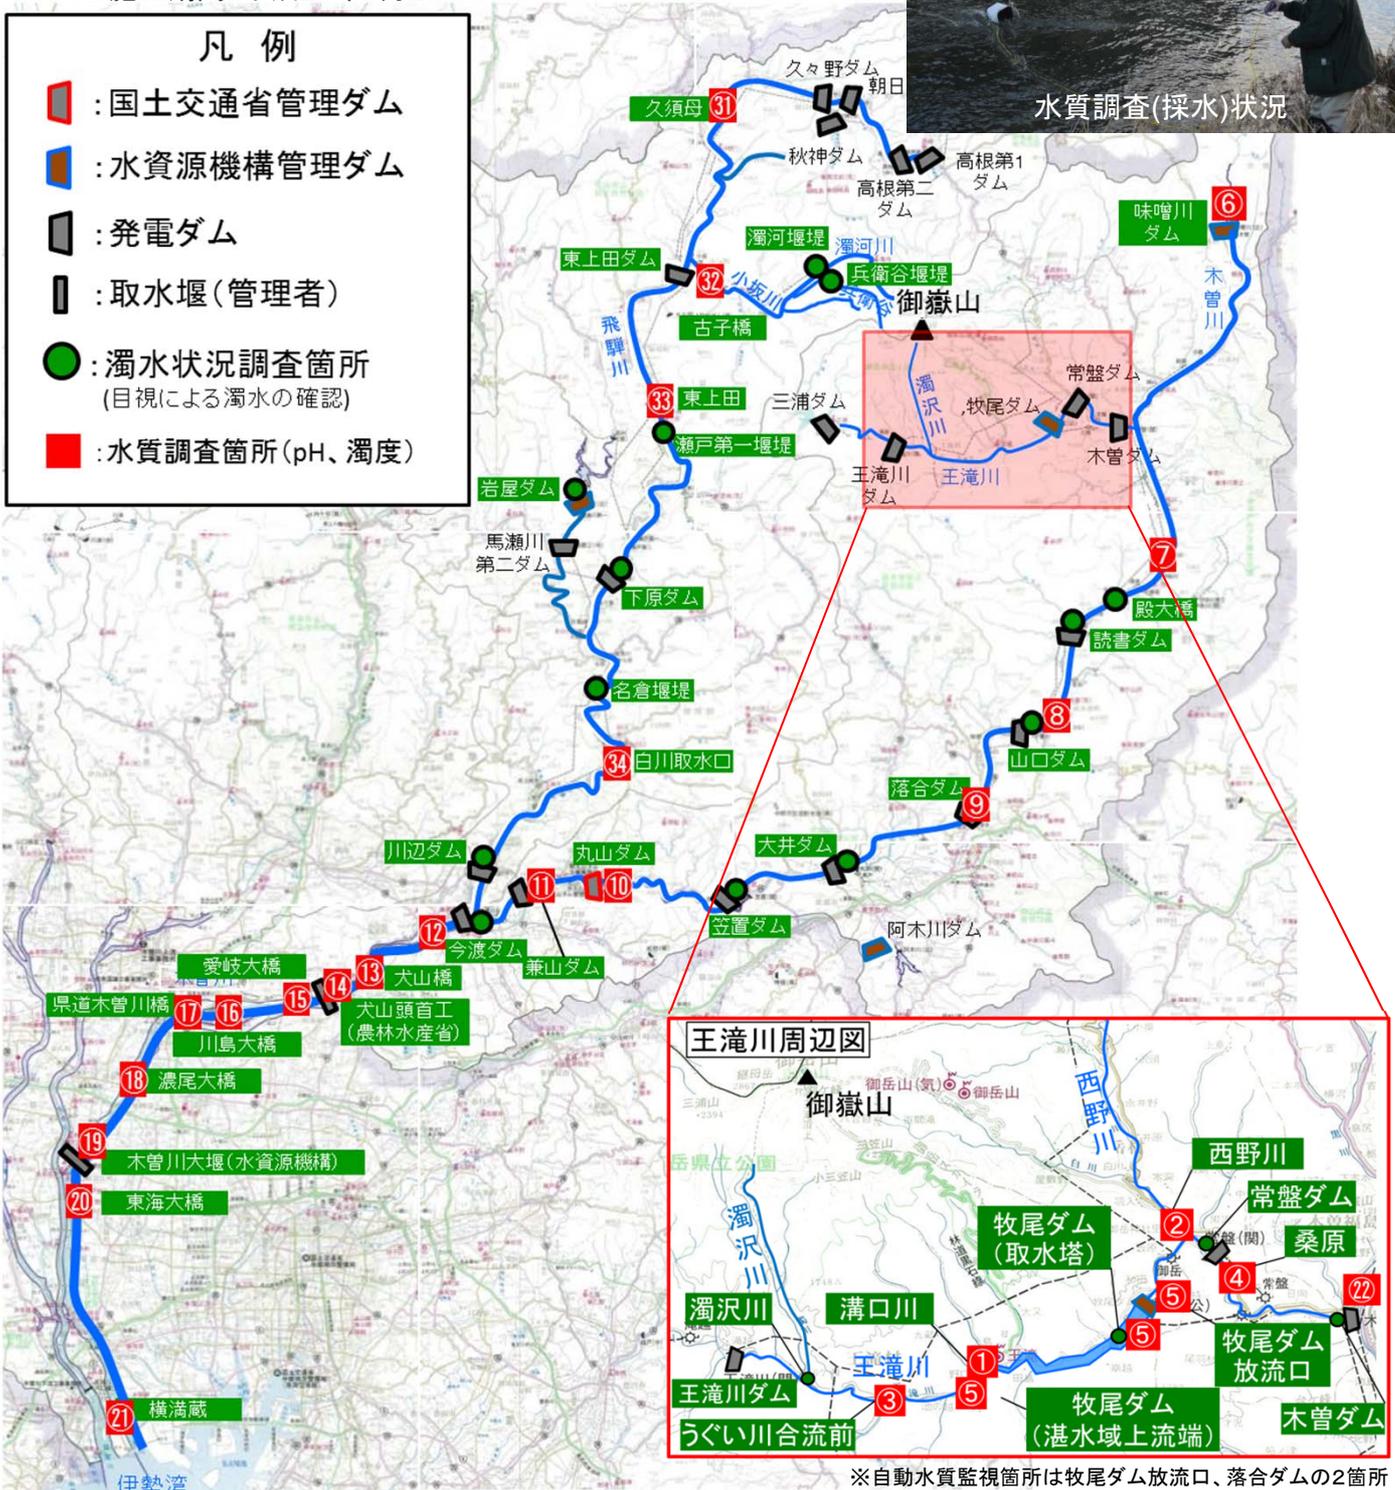
御嶽山噴火直後から水質調査(26箇所うち2箇所は自動水質監視)・監視を実施しています。

※自動水質監視箇所は牧尾ダム放流口、落合ダムの2箇所

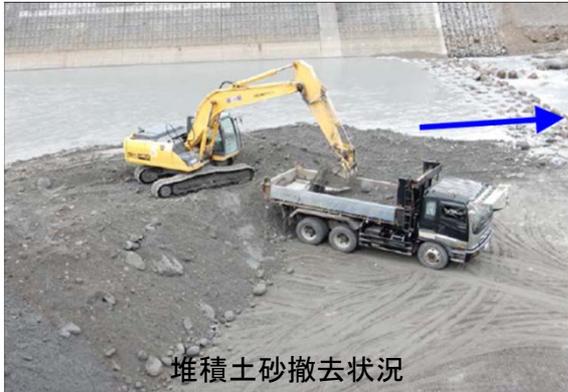
堆積土砂撤去状況

牧尾ダム貯水池上流にある貯砂ダムの上下流に堆積した土砂(約15,000m³)を撤去し、牧尾ダム貯水池への火山噴火物を含む土砂の流入を軽減。

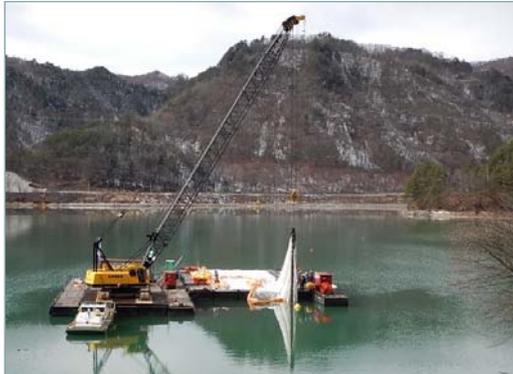
汚濁防止膜施工状況

牧尾ダムの利水放流設備放流口前面に汚濁防止膜(H10m×L140m)を設置し、利水放流設備使用時におけるダム貯水池堆積土の吸い込みを軽減。

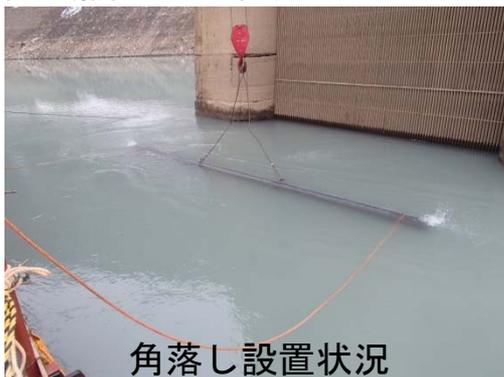
角落し設置状況

三尾発電所の発電開始に際して、牧尾ダム湖内の取水塔前面に角落しを設置し、ダム貯水池堆積土の吸い込みを軽減。
