モデル工事へのICT導入効果 (中間とりまとめ)

平成21年11月27日

建設ICT導入研究会 現場検証PT

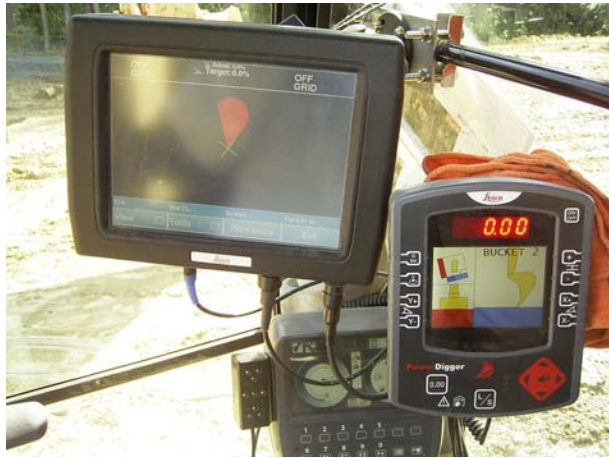
モニターのバケットが計画法面に入ってしまう

・重機バケットのセンサーがバケット先端(爪部分)にて【0セット】を行うが、モニターに表示される設計勾配とバケットの角度が合わない。モニターに表示される計画勾配線にバケットの角度を合わすと、法面を掘削しすぎる恐れがある。

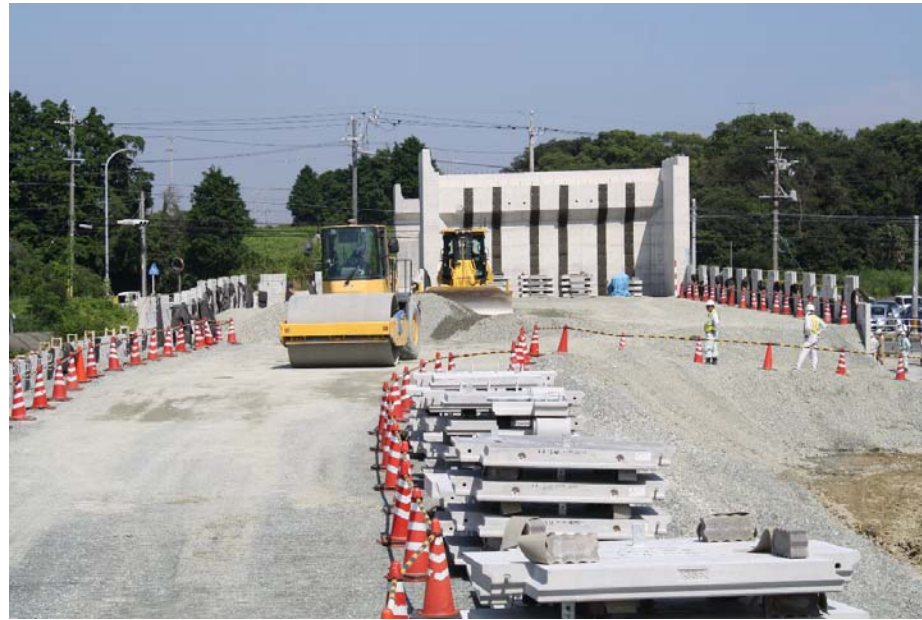
- ・既設橋台が遮蔽物となり、GPSが捕捉できないことが多く、「GPS受信低下」という画面表示が頻発した。
- ・車載装置の配線がよく緩んで、「GPSなし」とPCに表示された。この症状は特にブルドーザーで出た。
