モデル事業検証PT(中間報告)

ICT導入技術の調査・検証対象とした建設ICTモデル工事①

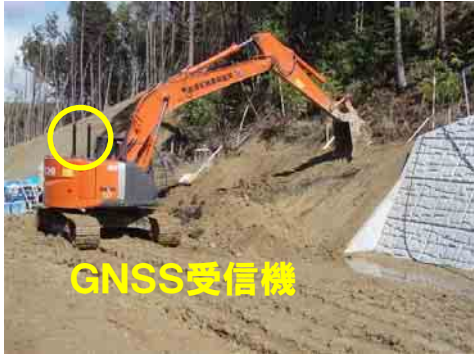
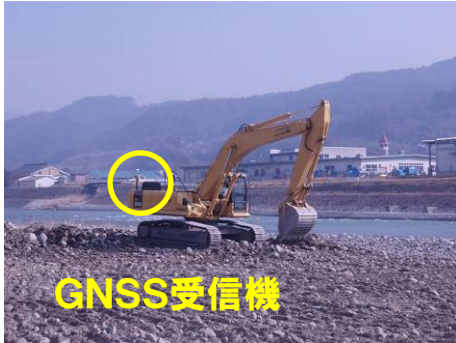
GNSS受信機	従来バックホウ   法丁張り	3DMGバックホウ

GNSS受信機
特筆すべき現場条件	狭隘箇所での地山掘削・法面整形 道路幅員確保のために、切り出し位置等高い精度が要求される	狭隘箇所での地山掘削・法面整形 道路幅員確保のために、切り出し位置等高い精度が要求される	河床掘削 所定の深さまで掘削(標高管理)
ICTの特徴	経費節減の観点から、廉価版のMGを使用	—	施工延長が長く(6km)、基地局が3台必要であった(基地局の盛り変えなし)

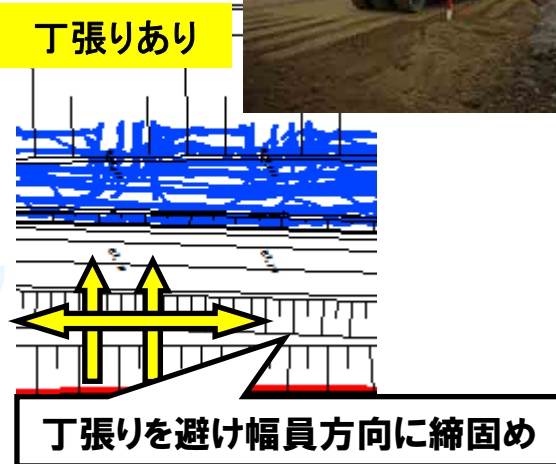
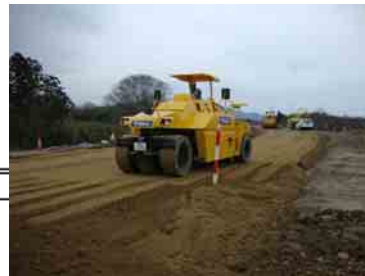
ローラの走行軌跡

丁張りなし

丁張りあり

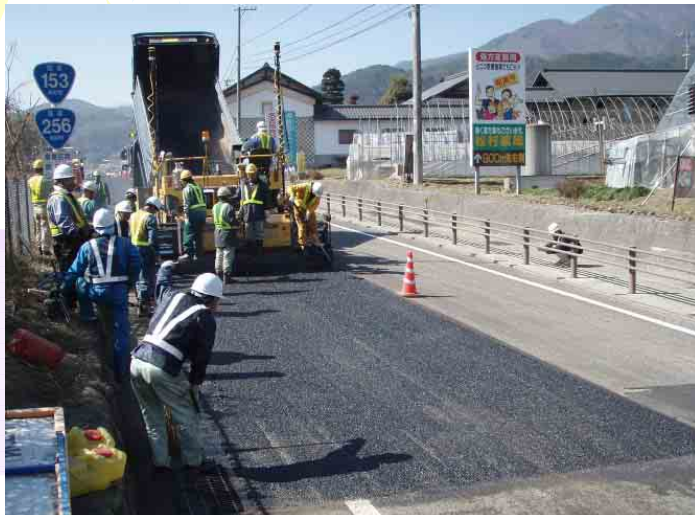
ICT施工（アスファルト舗装時の作業状況）

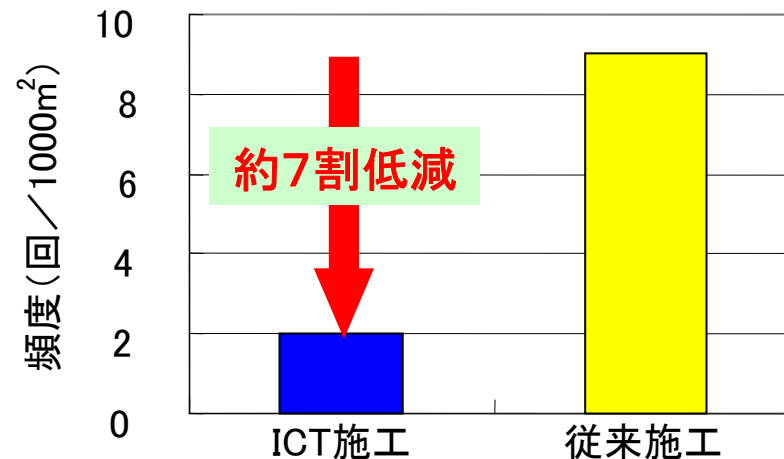
MGグレーダによる検測頻度の比較

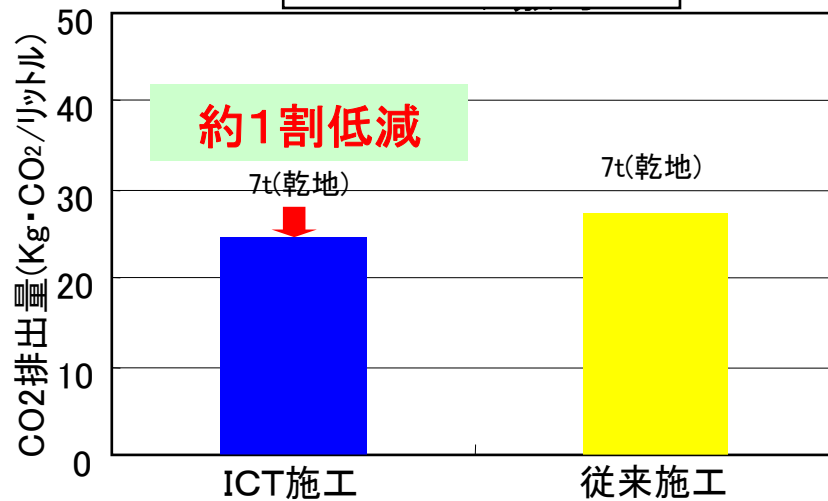
3DMCブルドーザ

CO₂排出量は、現地調査で調査した建設機械の稼働時間に、燃料消費量、軽油のCO₂排出係数を掛けて算出

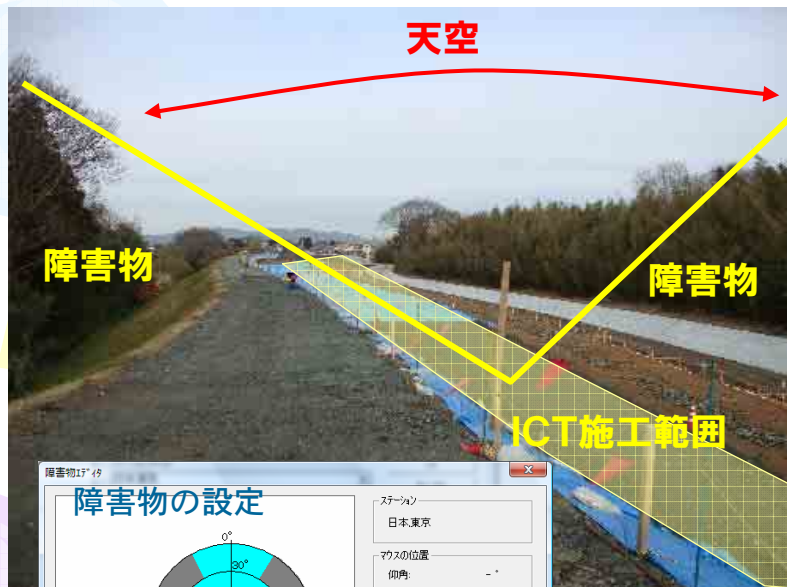
GPS飛来予測プログラム (Planning Software) による調査結果

GNSS衛星の受信可能範囲

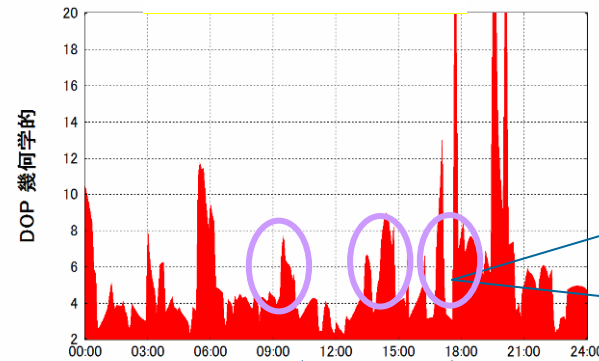
DOP※ (GDOP)

衛星配置が悪い時間帯では、FLORT解の発生が予想される →現場で聞き取りした時間帯と概ね一致

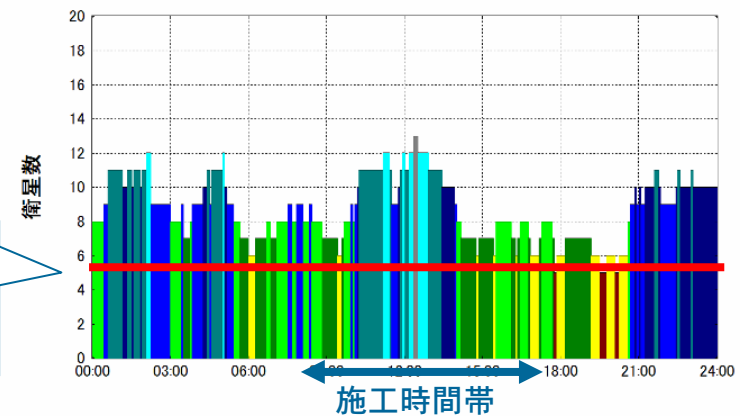
衛星捕捉数

衛星捕捉数は5個以上を満足
