RTK-GNSSを用いた出来形管理の 検討について

平成22年6月21日

国土技術政策総合研究所

高度情報化研究センター 情報基盤研究室

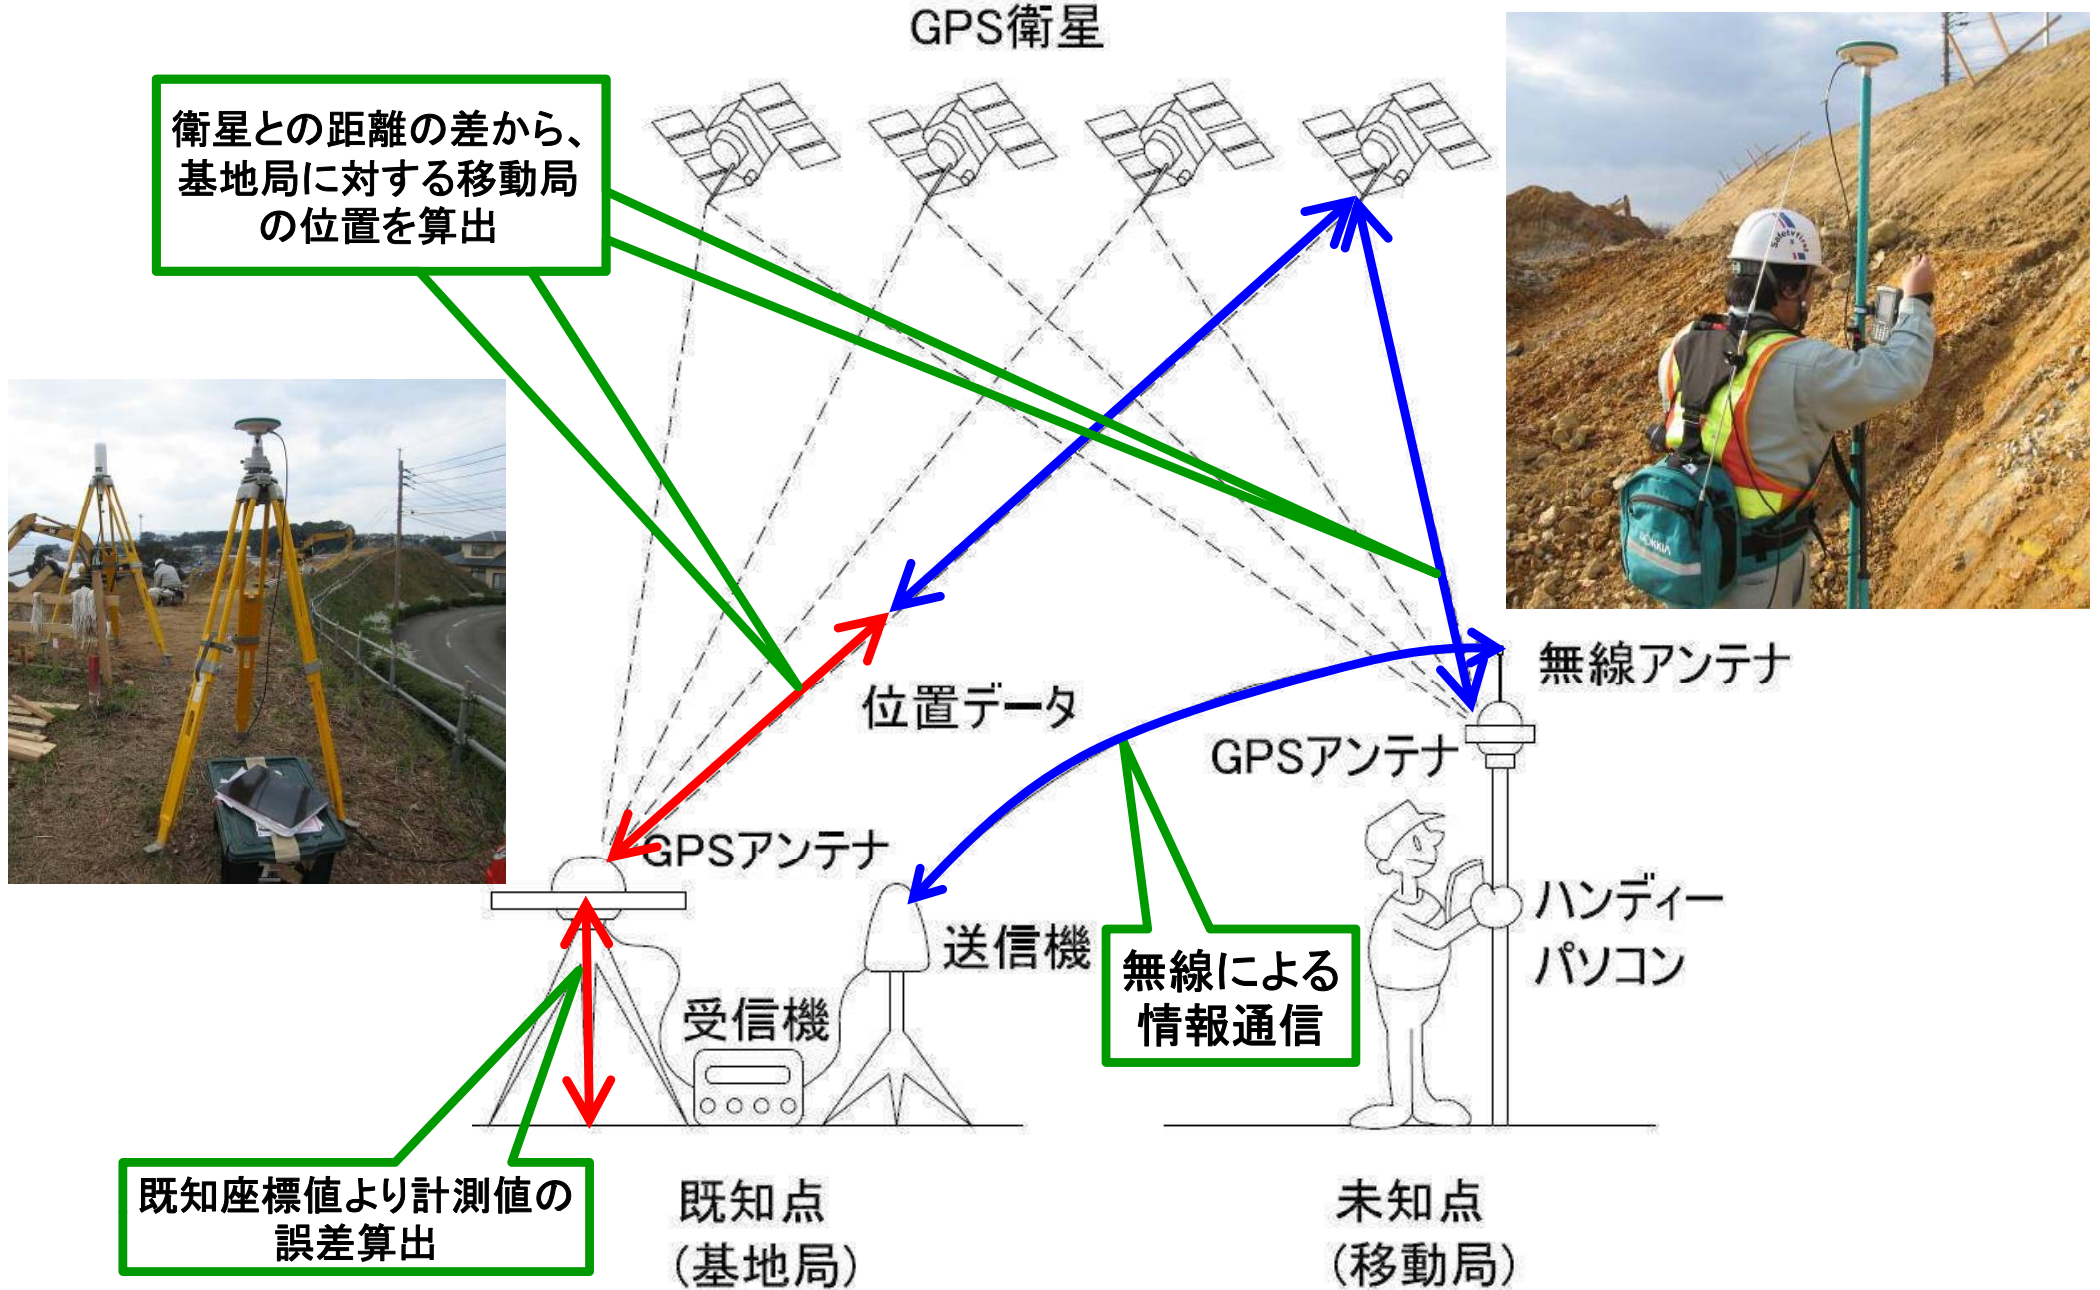
RTK-GNSS (Real Time Kinematic Global Navigation Satellite System)

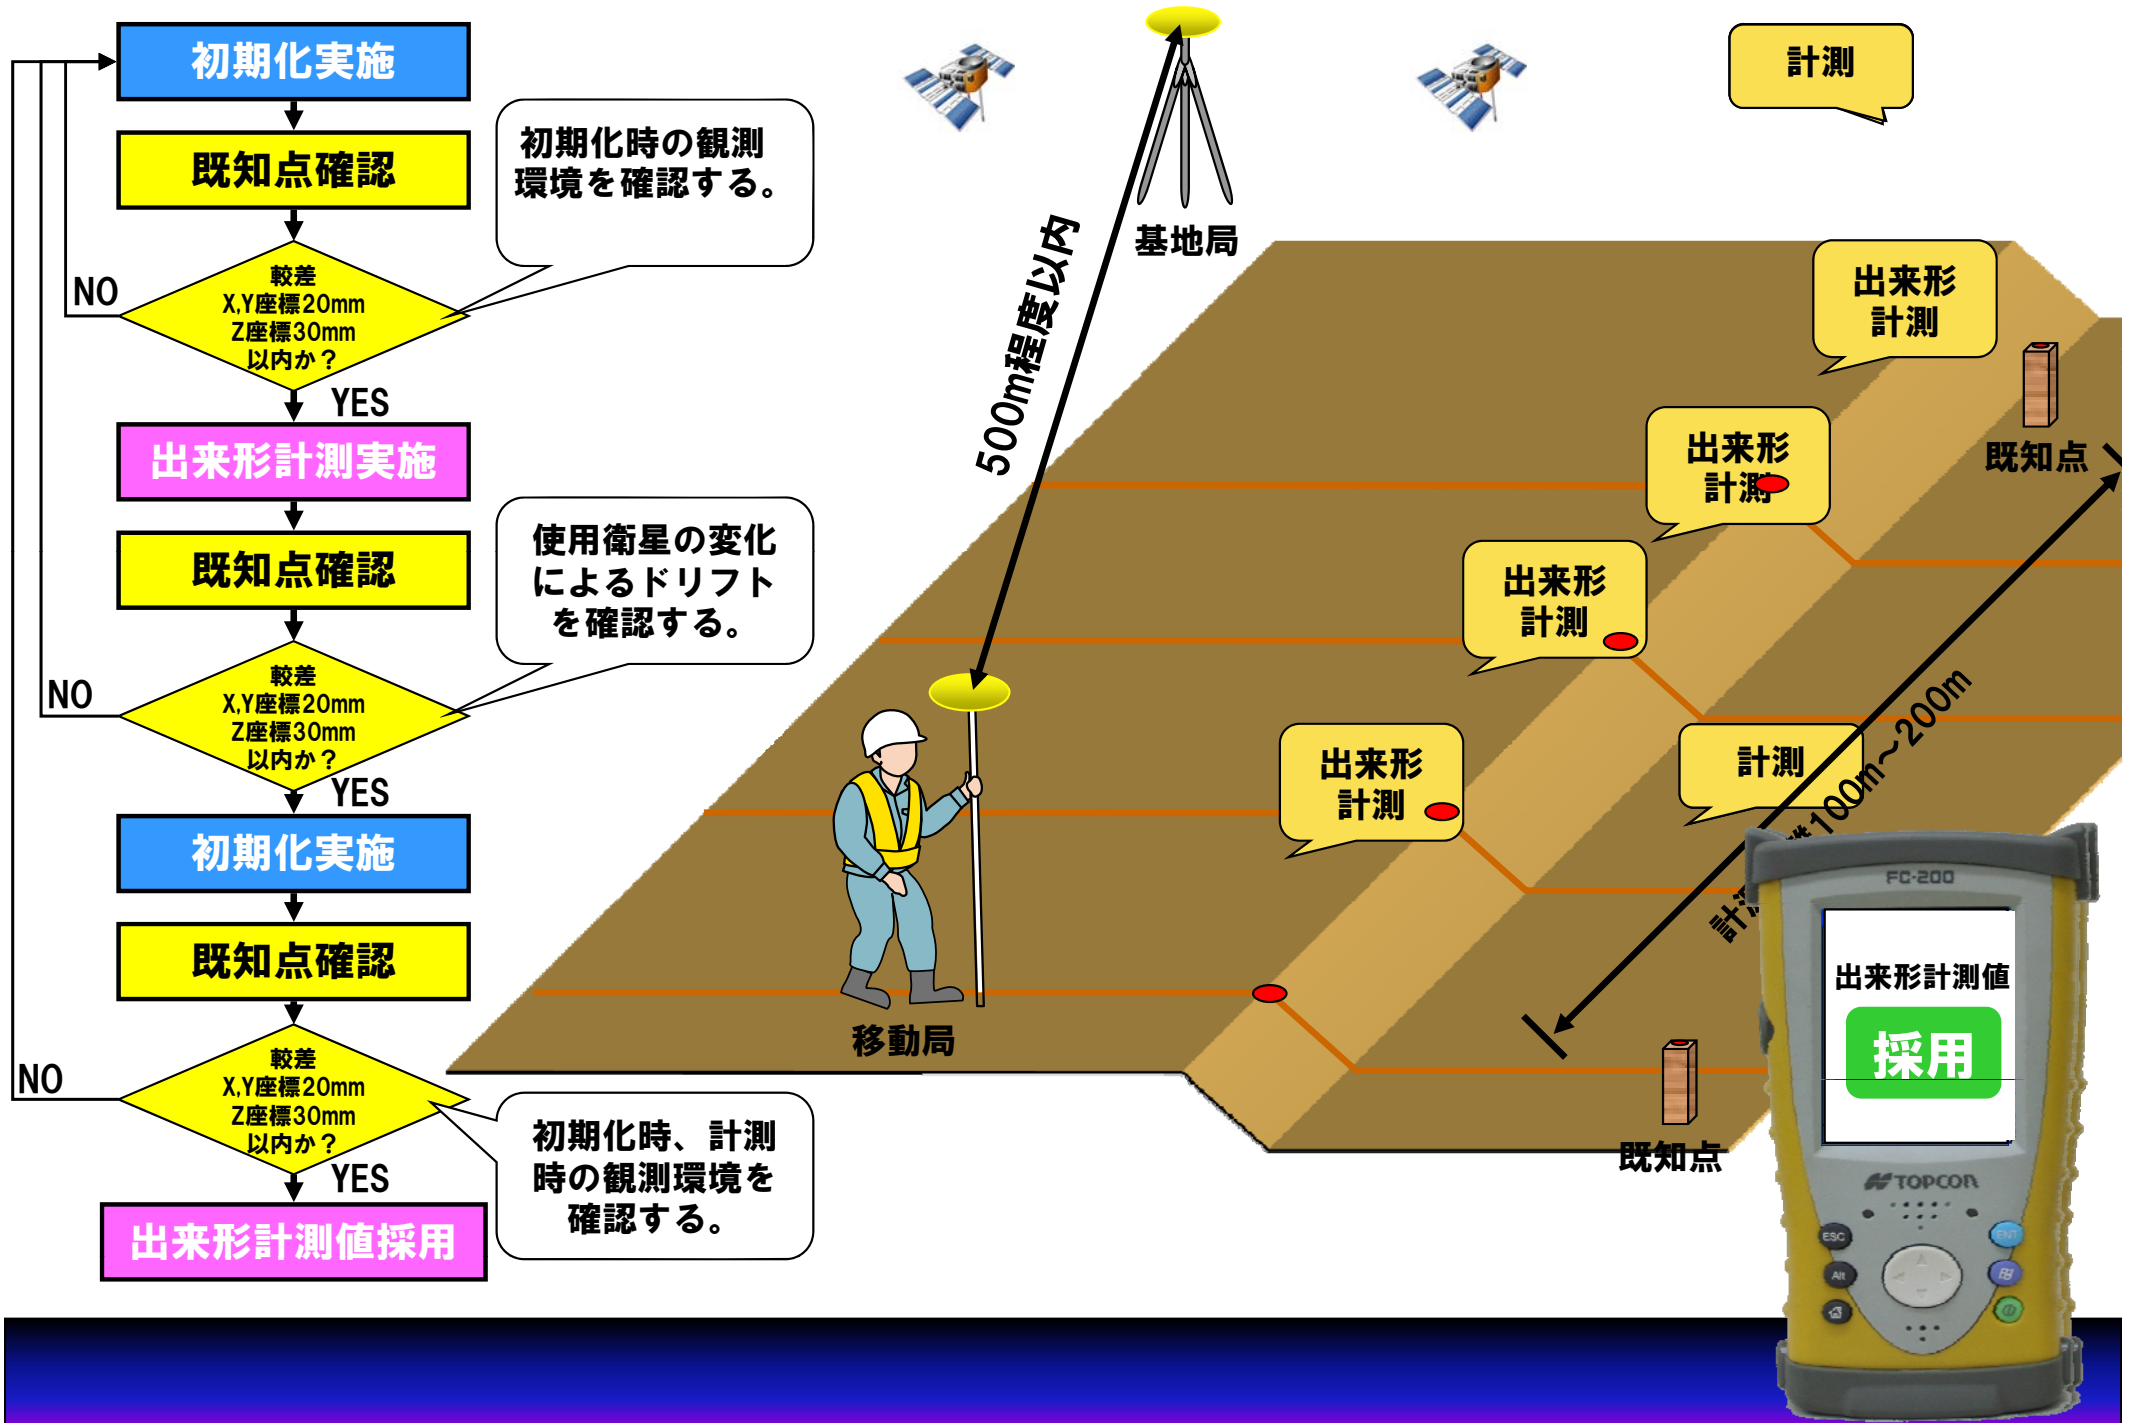
RTK-GNSS出来形管理の計測手順

基本設計データ作成や、帳票作成はTSと同様

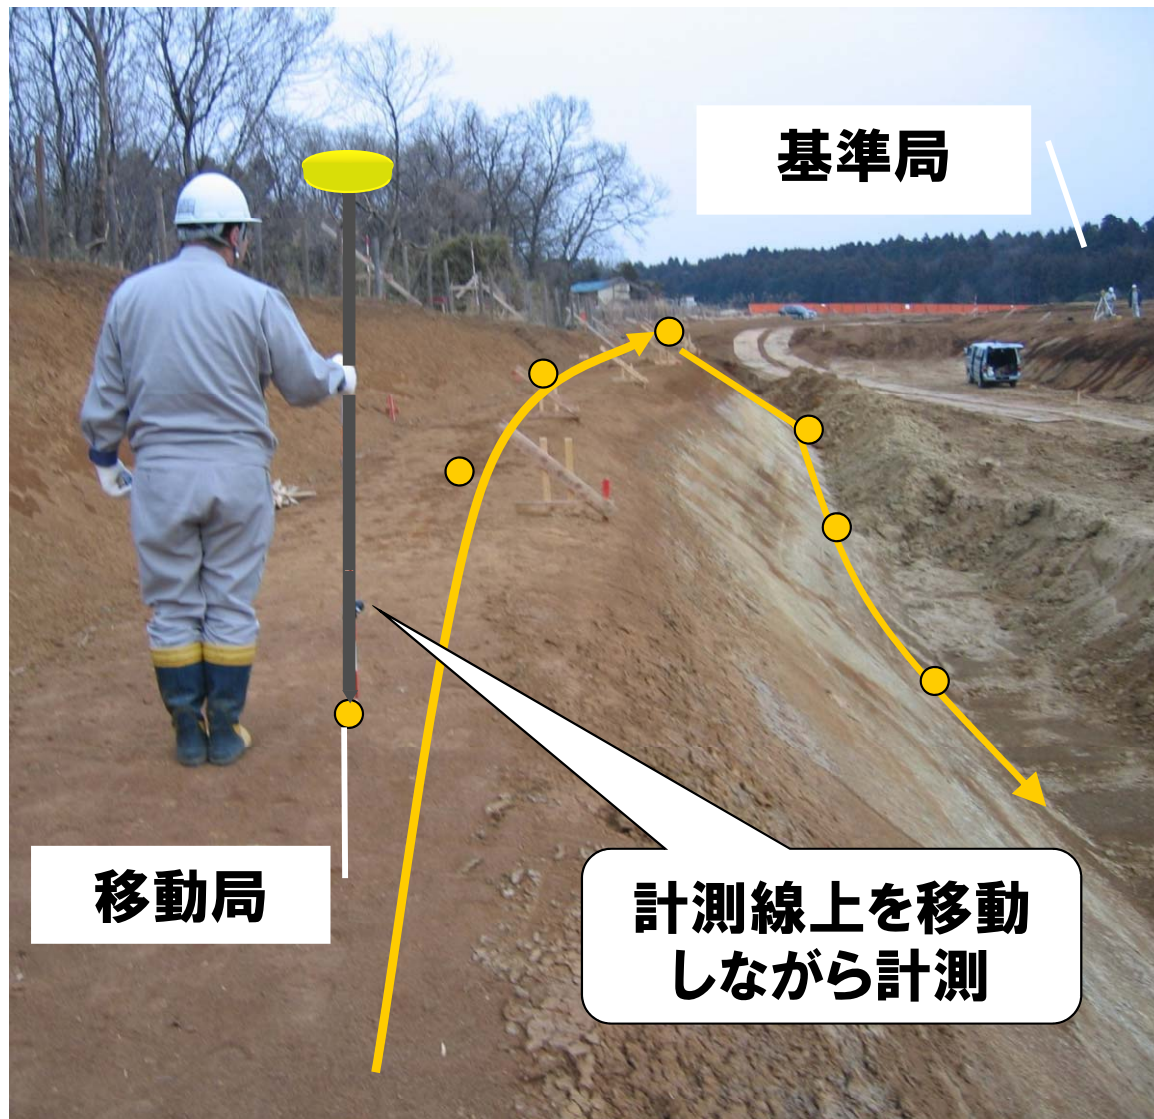
GNSSを利用した出来形計測

移動局

基準局

計測線上を移動
しながら計測

計測状況
(イメージ)

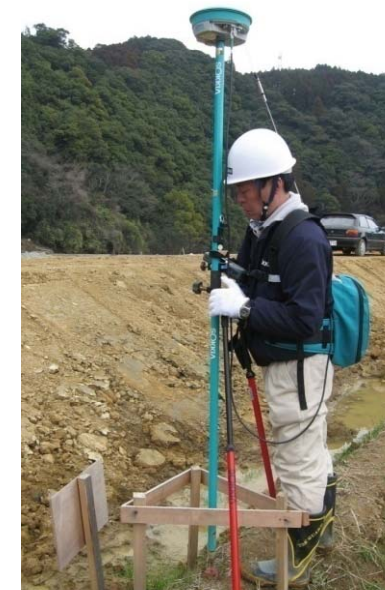
既知点計測

断面:NO.0+4.512右1番

0m	
◆標高◆	FL 0.570(m) 測定 0.506(m) 0.064 m 低い
◆離れ◆	設計 右1.000(m) 測定 右1.012(m) 0.012 m 右側
<input type="checkbox"/> 断面途中

出来形確認画面

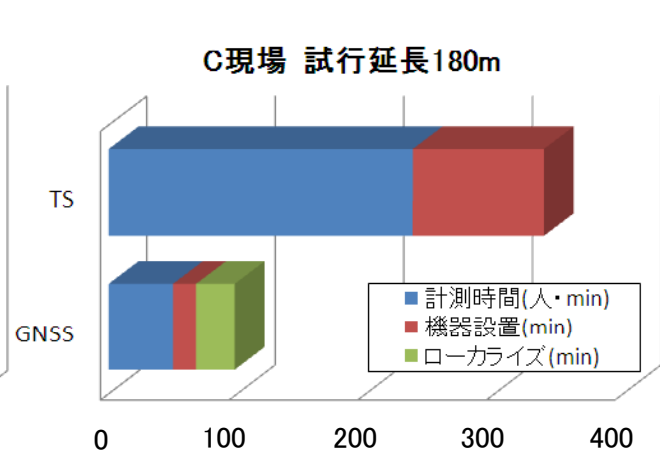
GNSSとTSの計測時間の比較

RTK-GNSSは一定以上の延長がある現場では、TSより高い作業効率を示した。
 ただし、延長が短く、TSの移設が必要ない様な現場では、TSの方が作業効率が高くなった。
 →施工延長に応じて、RTK-GNSSとTSを使い分けると良い

TSもワンマン計測であったがGNSSの方が8%効率が良かった

現場条件がRTK-GNSSに適しており、効率が71%上昇した

試行延長が短く、RTK-GNSSの利点を発揮できなかった

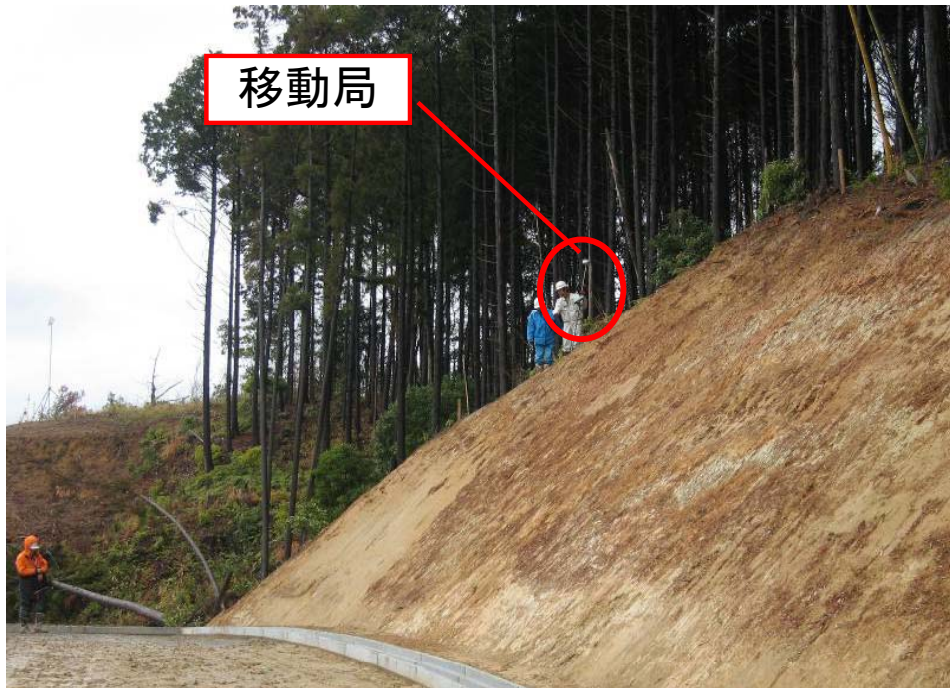
- ①木々等が衛星捕捉を遮る。(他にも、高圧線等)。
- ②空港と自衛隊基地近くで原因不明の計測不可の状態になる。
- ③固定局と移動局間に重機が入ると無線が不通となる。
- ④データのバラツキが大きい場合があった。

用地境界外の木々が上空を遮っている状況

出来形管理要領の留意点に記載
出来形管理要領の留意点に記載
出来形管理要領の留意点に記載
バラツキが大きい場合に警告するよう、機能要求仕様書に記載

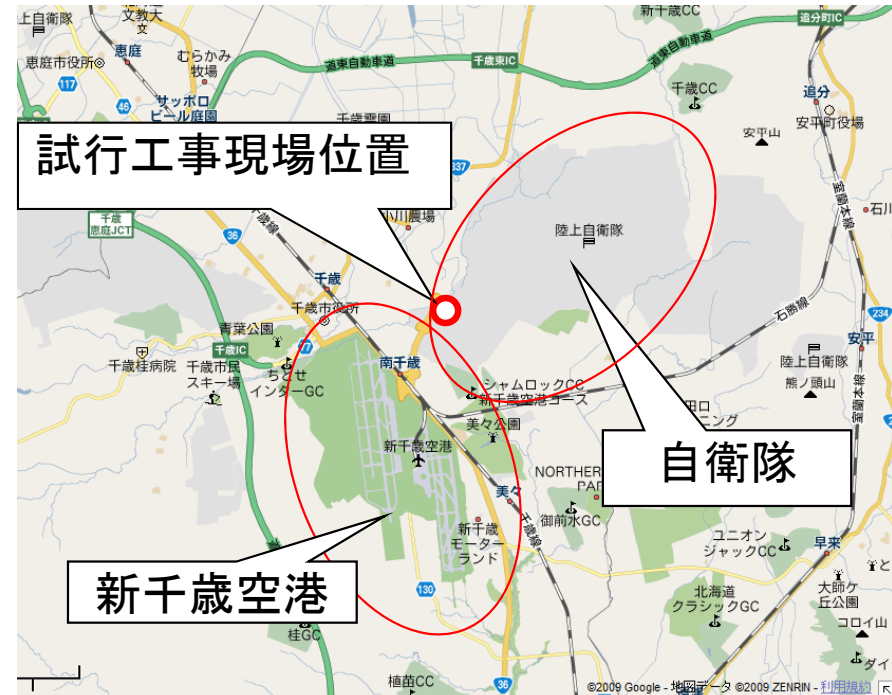
電波状況が不良であった箇所

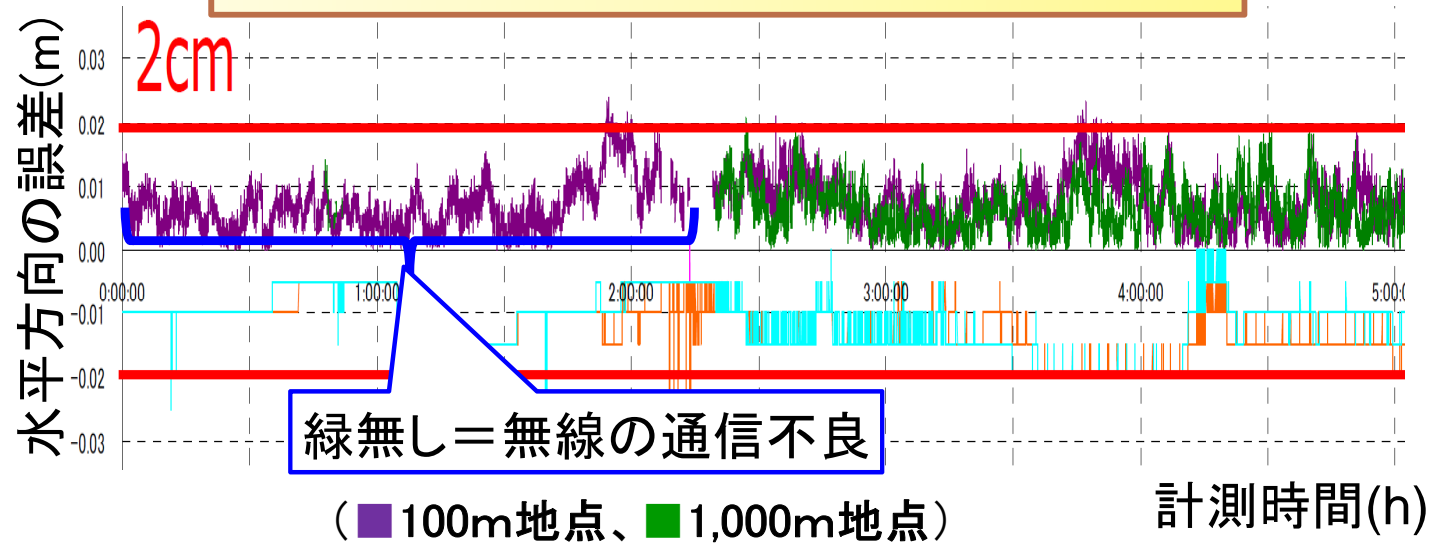
基地局～移動局の距離による計測誤差

距離による精度低下はほぼ無いが、無線通信は700m程度が限度であった。

要領の基準局～移動局の500m制限を削除し、500m以上で使用する場合の留意点を記載した。
