情報化施工による道路土工について

掘削工事はマシンガイダンスがいい!!!

株式会社 ヒメノ
現場代理人 森野隆二

工事名 : 平成25年 23号蒲郡BP五井地区道路建設工事

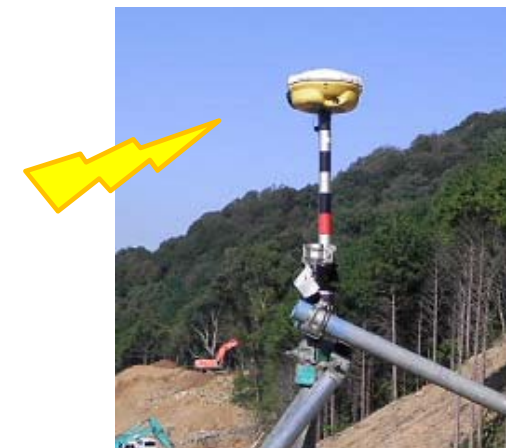
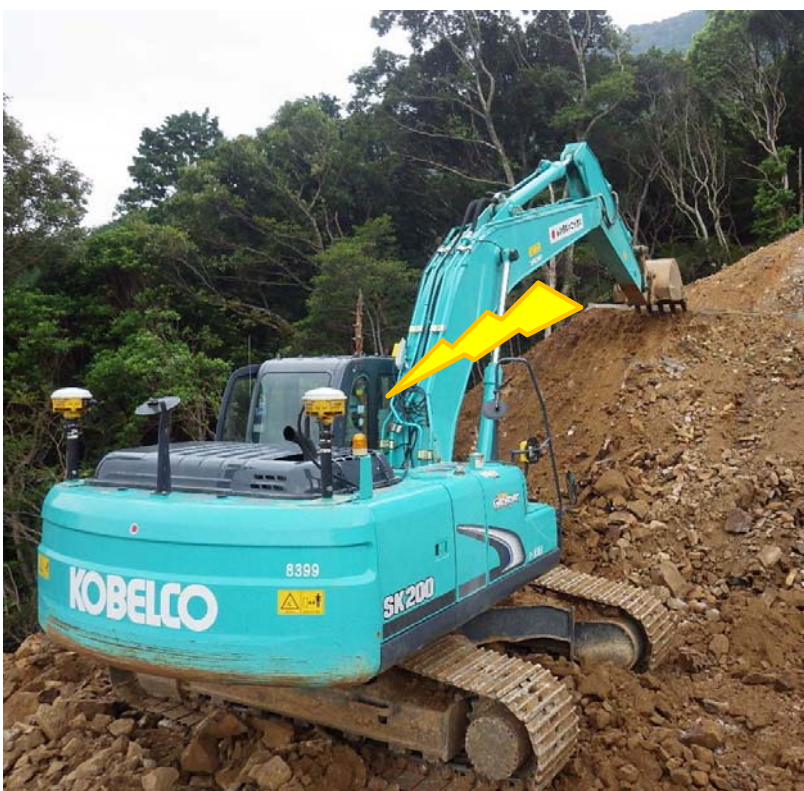
3Dバックホウ マシンガイダンス (RTK測位方式)

既知点に設置した「GNSS受信機」と「油圧ショベル」に搭載した「GNSS受信機」との通信(補正情報配信)で油圧ショベルの位置情報をリアルタイムに取得

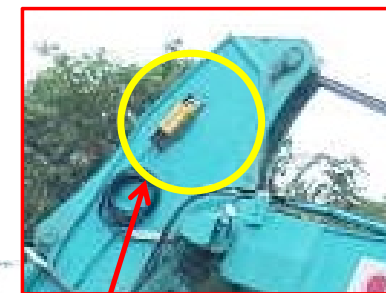
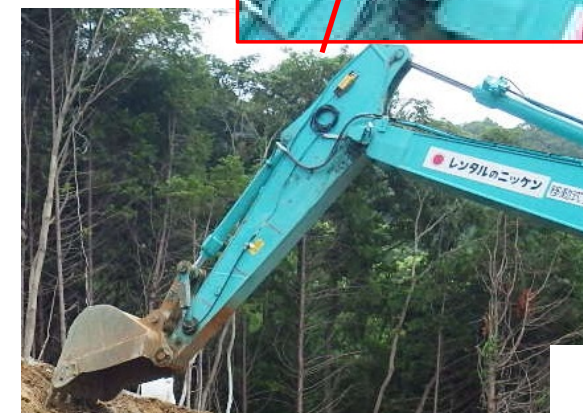
油圧ショベルの駆動部分(ブーム・アーム・バケット)・車体傾斜を計測する「角度センサ」により、バケットの位置情報を取得

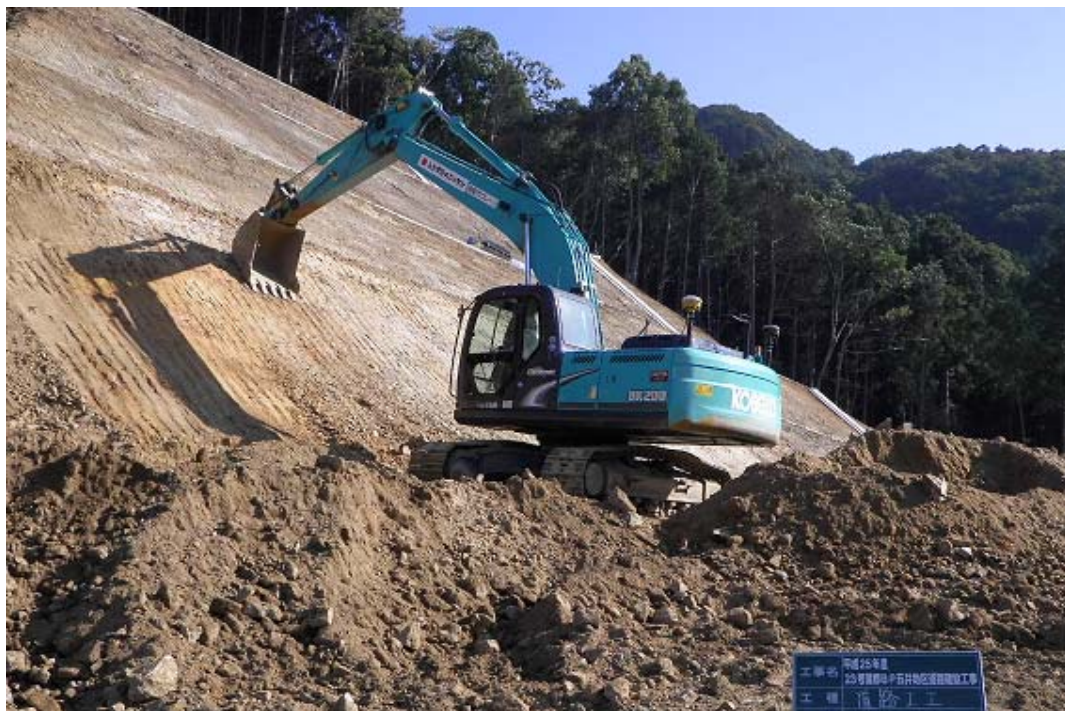
3Dバックホウマシンガイダンス (RTK測位方式)

設計図面より作成した3次元設計データを油圧ショベルのコントロールモニターに入力します。

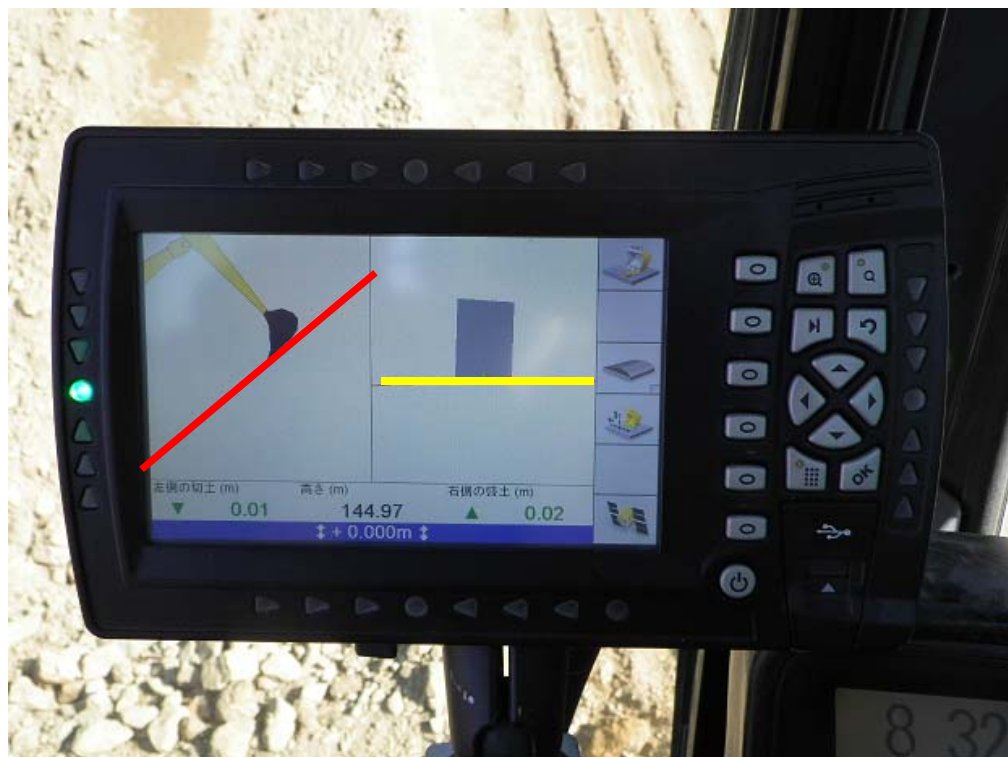
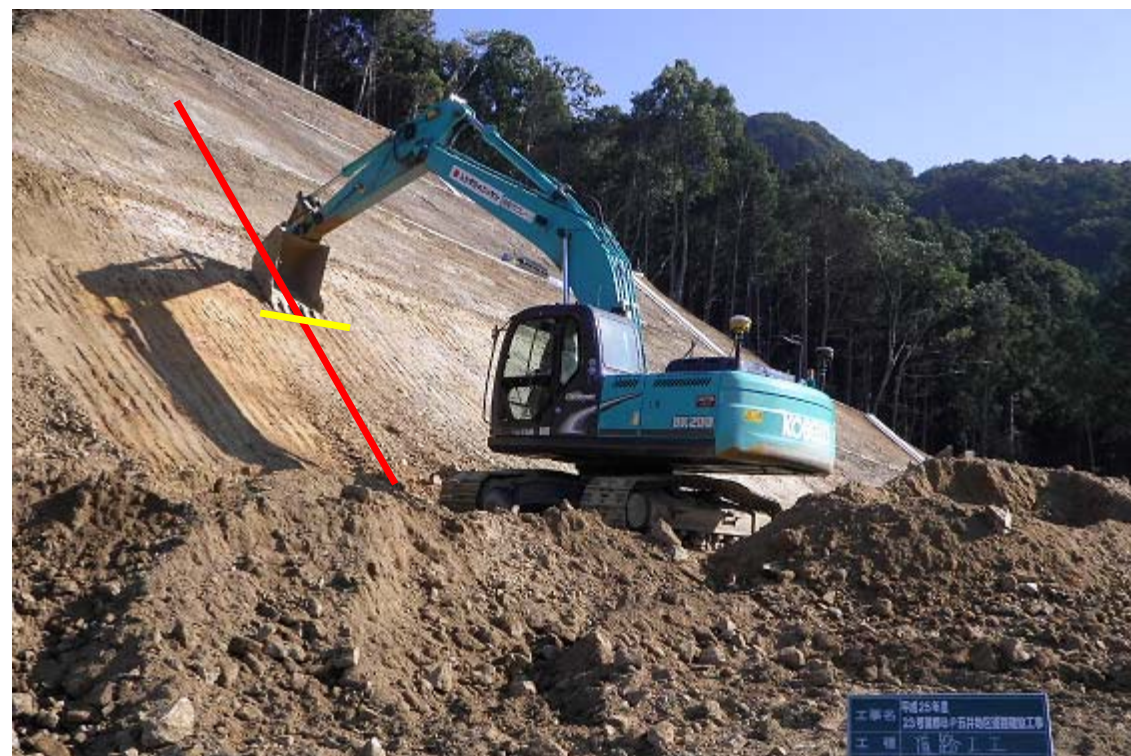
3Dバックホウマシンガイダンス(RTK測位方式)

モニター画面にバケットの位置情報(ガイダンス)が表示

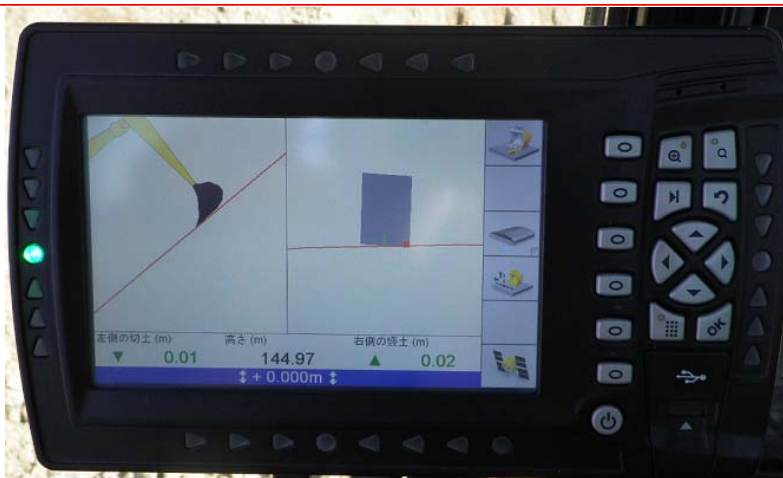
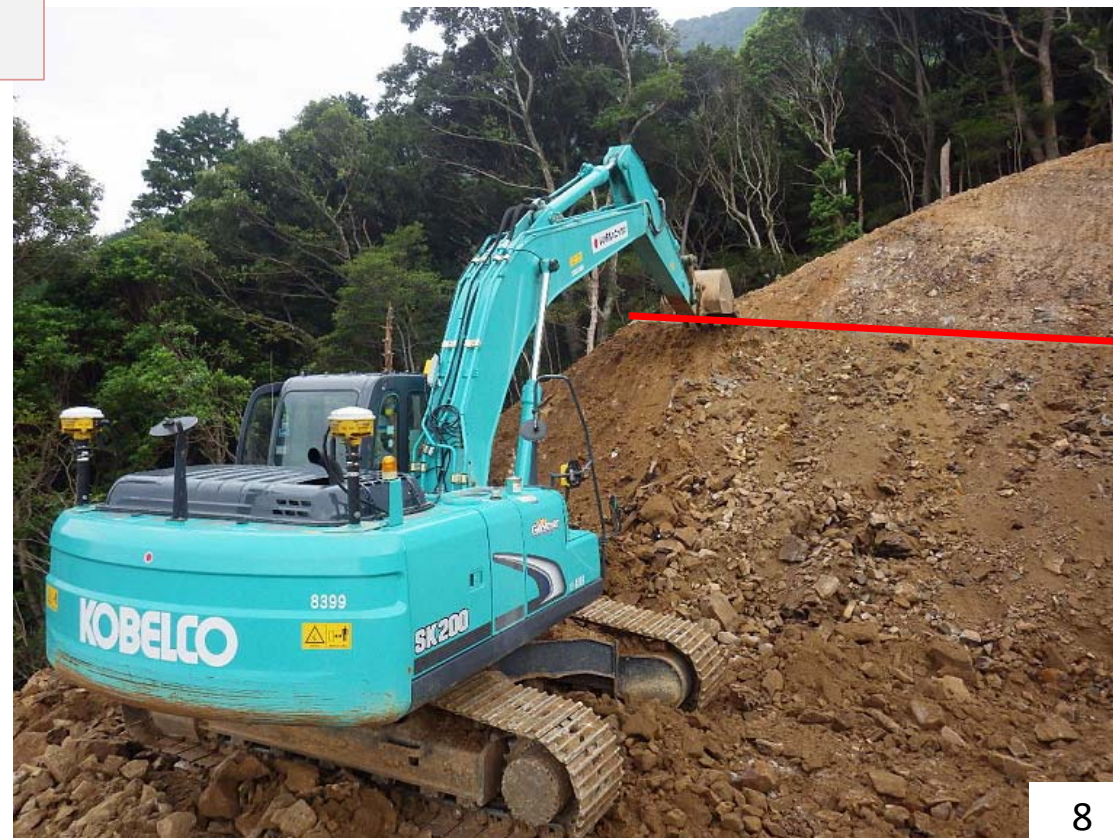
実際の動作をモニターでリアルタイムに確認できる

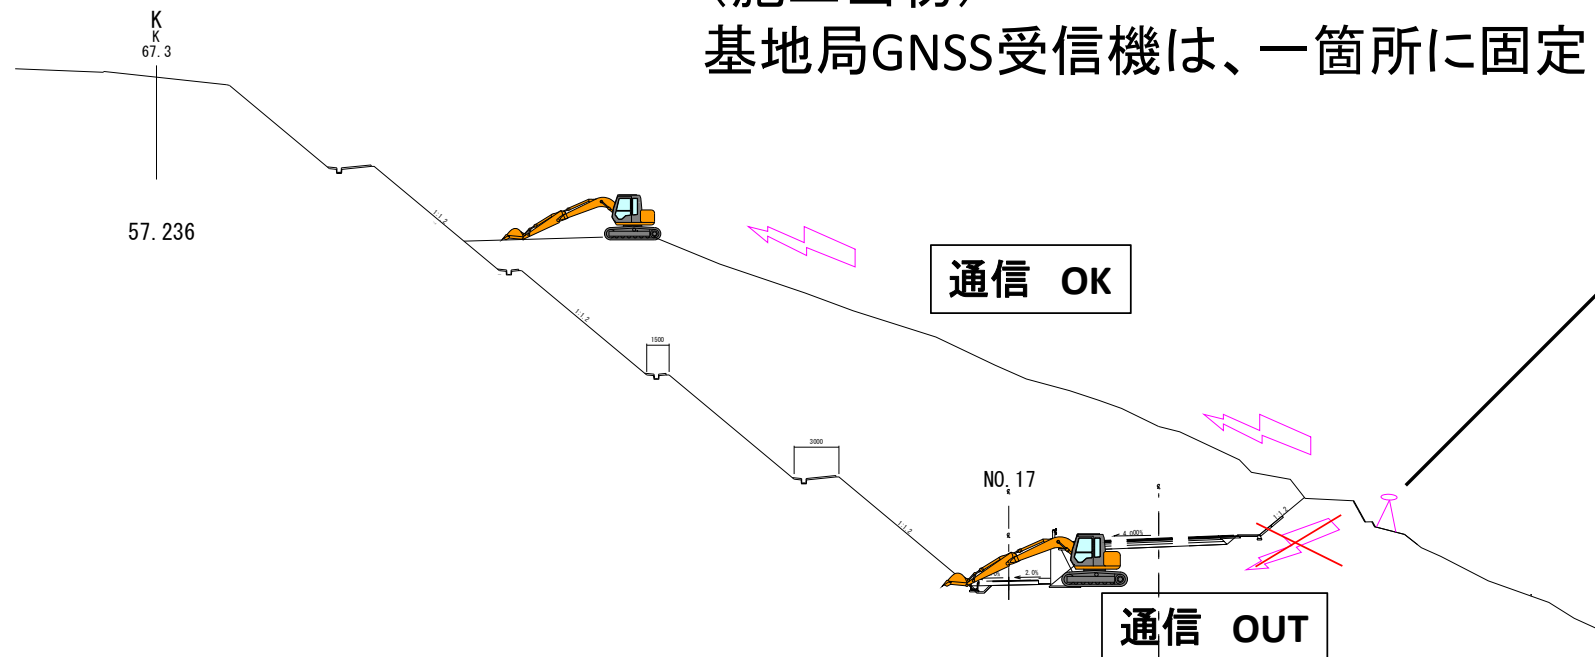
(施工当初)

施工が進み、現場の形状が変化し、「基地局GNSS受信機」⇔「移動局(バックホウ)」との無線通信と**基地局の固定が困難な状況になった**

基地局GNSS受信機は、一箇所に固定していた

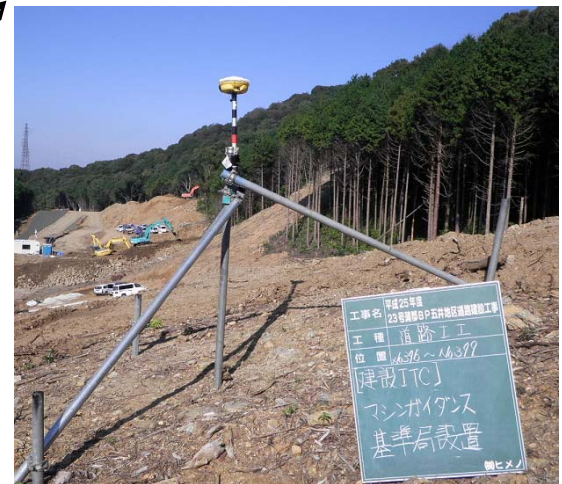
当初設置状況

地山で電波が遮断

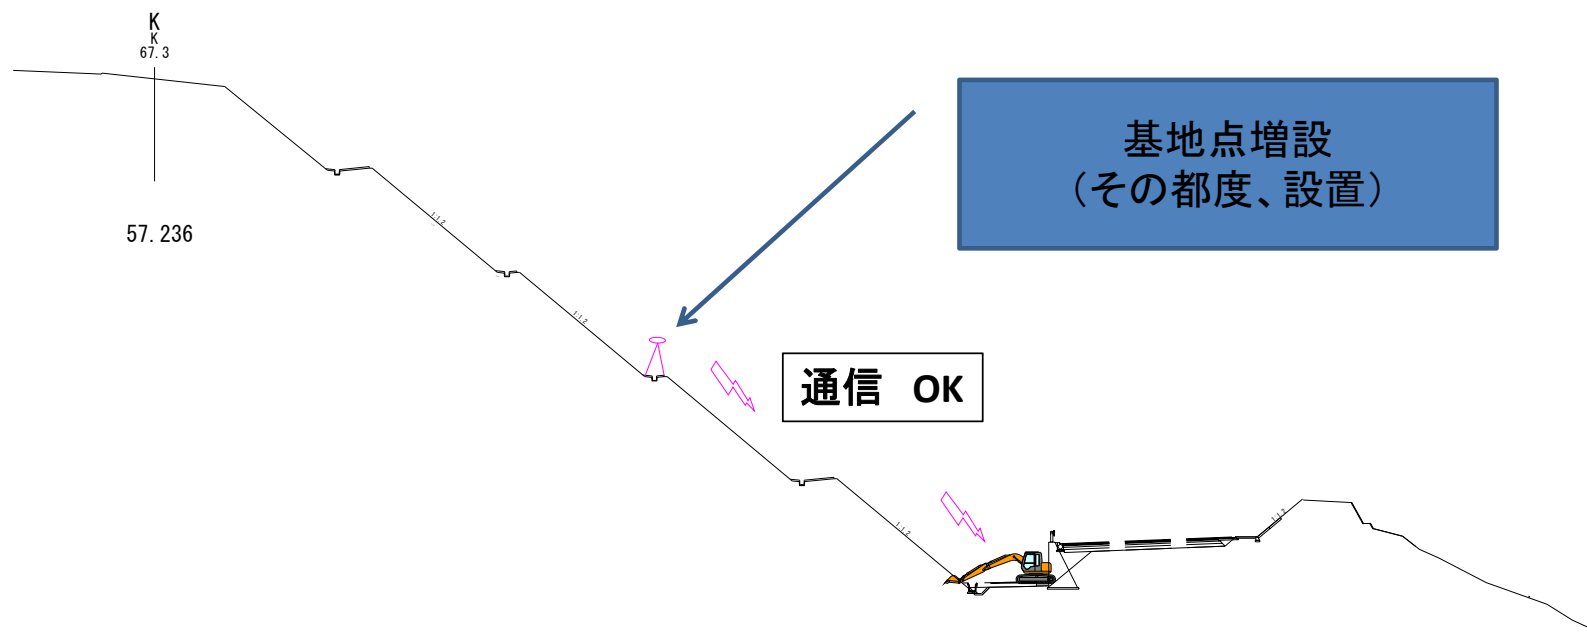
(解決策)

現場内に基準点を増設。

施工位置に併せて、「基地局GNSS受信機」を増設、その都度、受信機を設定した。

(手間が増えた)

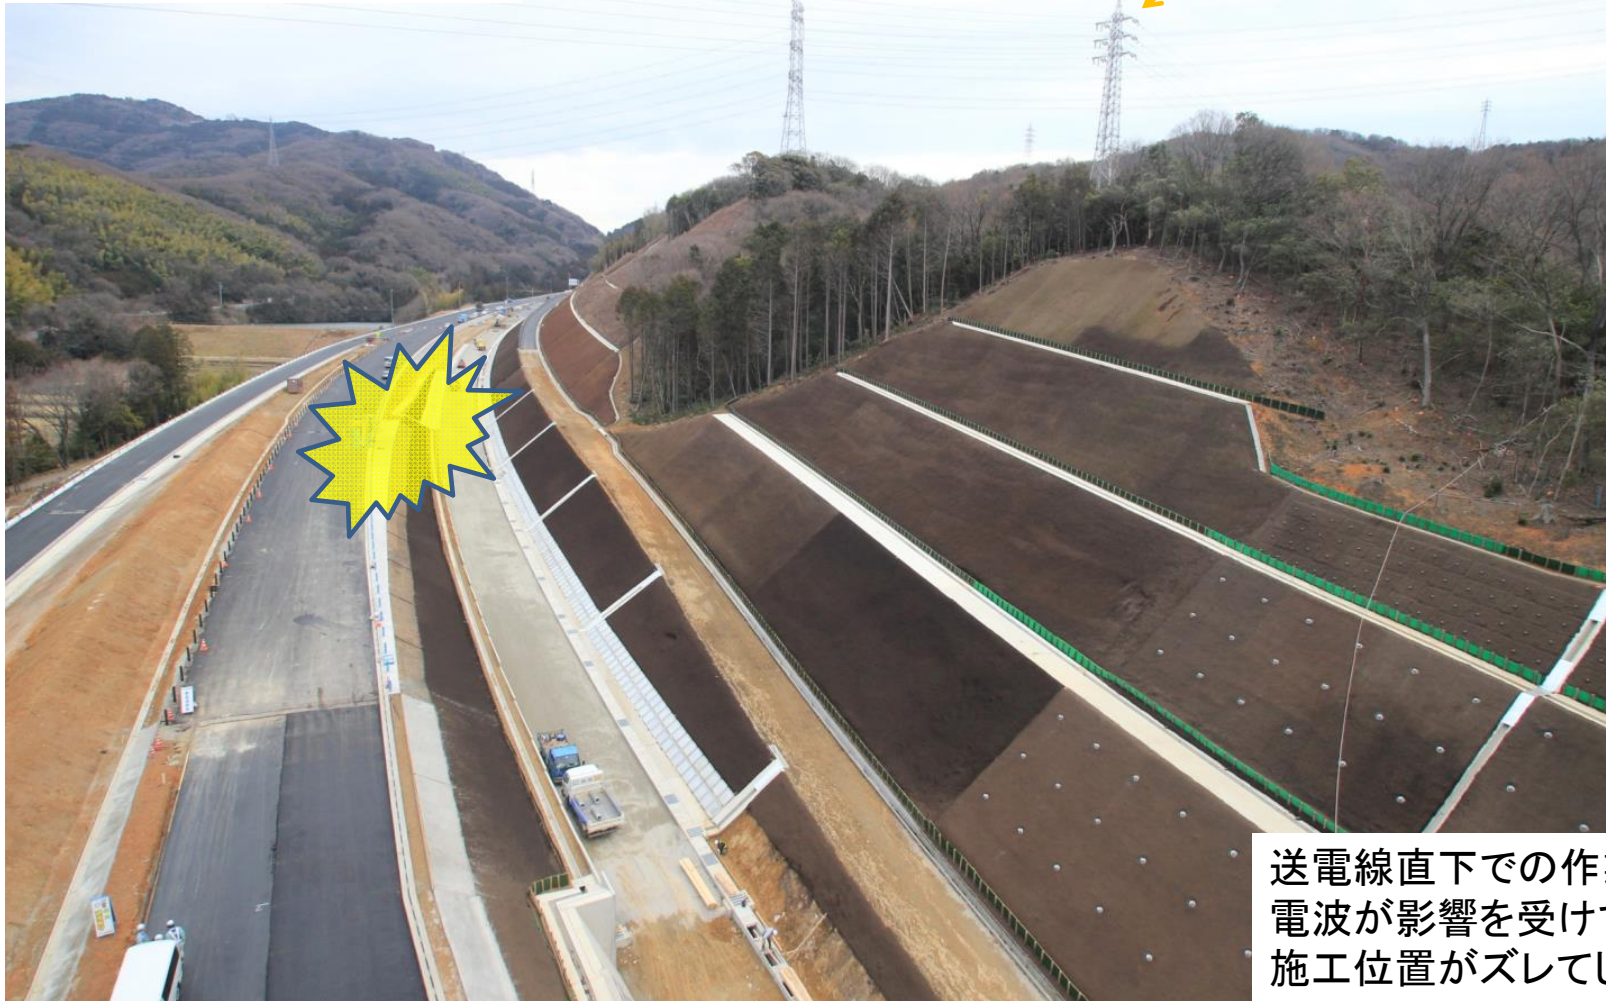
送電線による通信障害

送電線

鉄塔

送電線直下での作業時、
電波が影響を受けて誤差が生じ
施工位置がズれてしまった。

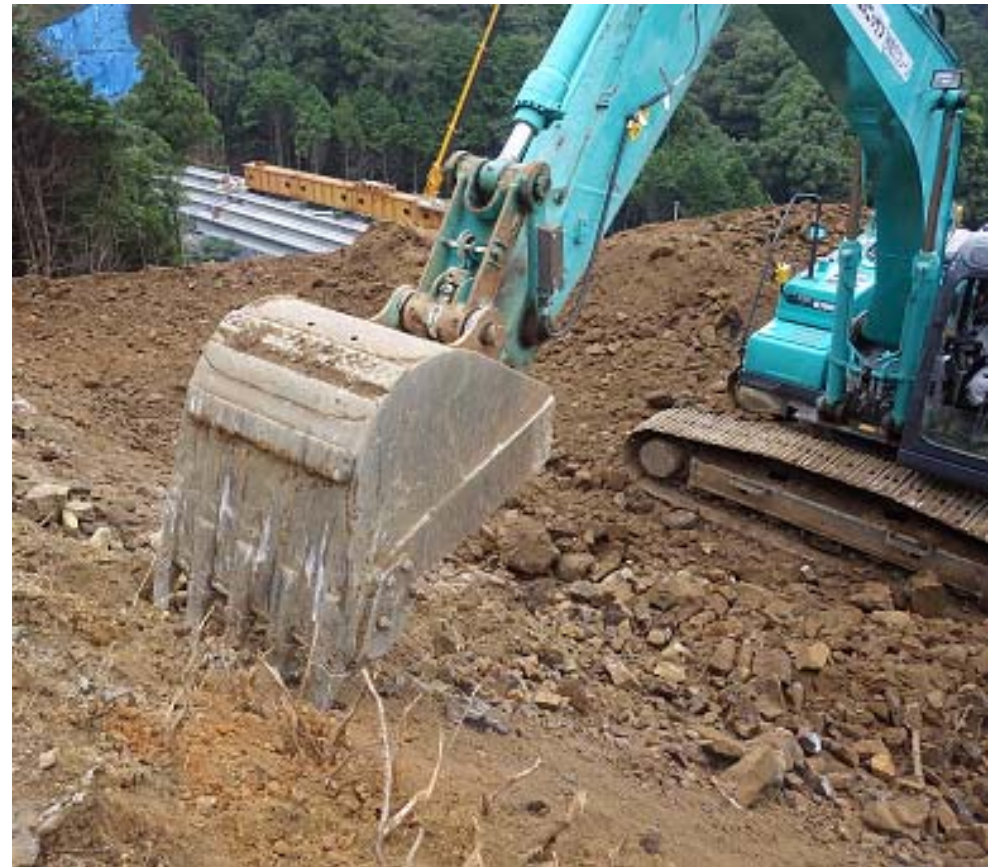
施工途中でバケットタイプを変更。ガイダンス機器の**設定変更**が必要になる。

(施工当初)
平爪バケットで設定

(施工中)
爪バケット／法面バケット等に変更

**バケットを変更するたびに
システム調整が必要**
