# 非常災害時における土地の使用等について

静岡国道事務所 用地課（〒420-0054 静岡市葵区南安倍 2 丁目 8 番 1 号）

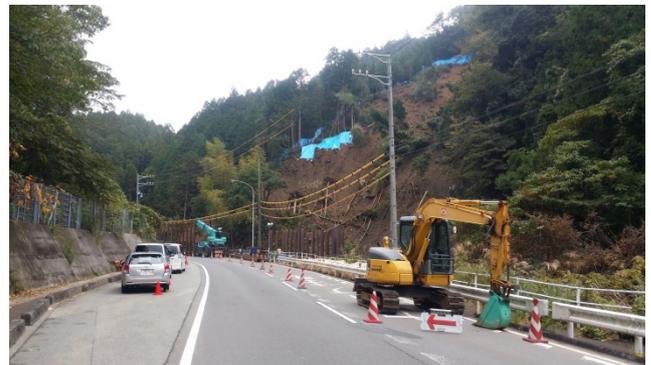
平成 26 年 10 月 6 日、台風 18 号に伴う豪雨により静岡市清水区小河内地区において、幅約 40m 長さ約 90m の地滑りが発生したため、全面通行止めの交通規制を実施した。

崩落した傾斜地には直径 1~2m 程度の岩石が分布

し、多数の亀裂が発生しており、落石の危険性があったため早期に応急対策を実施するとともに、引き続き恒久対策を実施することが求められた。

国道 52 号災害現場

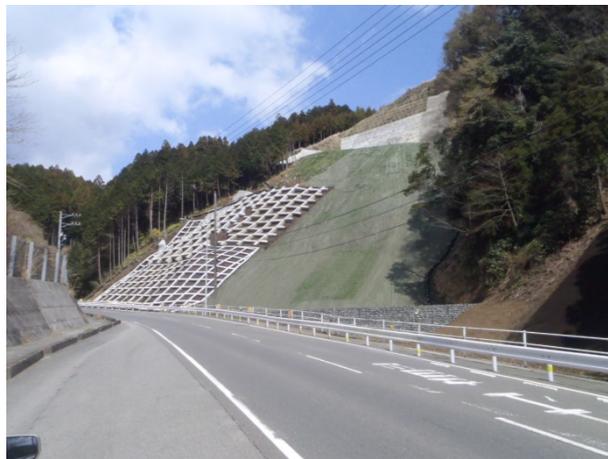
→法面の掘削・整形工事、モルタル吹付け工事等。

恒久対策完了写真
