長持ちするトンネルを作る！ ～低土被りトンネルの設計・施工を経験して～

東海環状自動車道北野トンネル(仮称)は、コスト削減の見地から、低土被りトンネル構造を採用した。この低土被り区間の課題としては、トンネル本体の耐震性及び沢地形であるがゆえのトンネル内への漏水が懸念された。

(事業名：一般国道475号東海環状自動車道)
工 事 名：平成25年度東海環状北野トンネル工事
工事場所：岐阜県岐阜市山県北野
工事内容：トンネル延長＝602.0m (発破掘削方式による NATM工法)

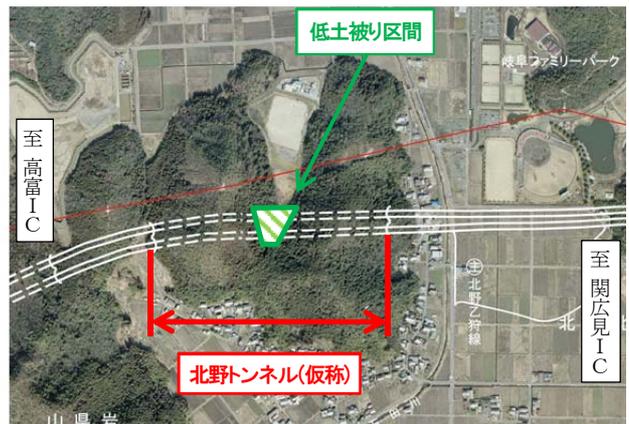
図-2. 施工位置図

東海環状自動車道北野トンネル(仮称)は、名古屋の周辺30～40km圏に位置する愛知・岐阜・三重3県の主要都市を環状で結ぶ東海環状自動車道の関広見IC～高富IC(仮称)に計画されている延長602mの山岳トンネルである(図-1、図-2)。本トンネルは、中間沢部の約90mの区間が低土被り(土被り 約3m)の構造であり、人工地山として改良体を構築し、1本のトンネルとしてNATM工法にて掘削を行った(図-3)。

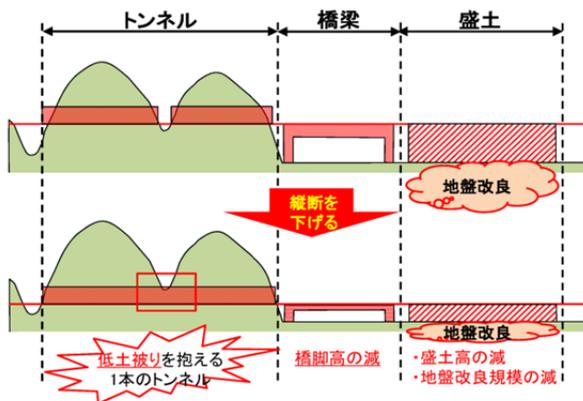
図-4. 縦断計画の変更

本トンネルの低土被り区間が発生した背景としては、道路建設コストの削減を検討した結果である。コスト削減は、トンネル終点側の橋脚高さを低くすることに加え、軟弱地盤対策を要する大規模盛土の規模を縮小させて地盤改良の費用を低減させた。このように縦断線形を下げたことで、低土被りを抱えるトンネル構造となったものである(図-4)。

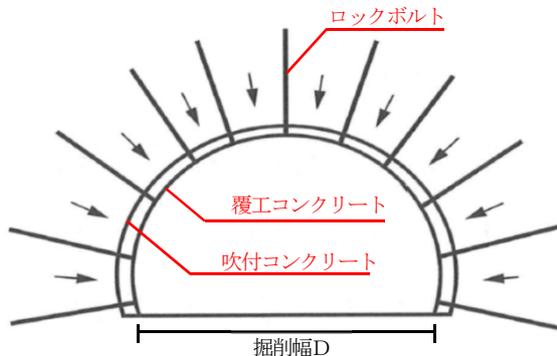
図-5. 地山アーチのイメージ

低土被りとは、掘削幅をDとしたとき、土被り1~2Dを確保出来ない範囲・区間である。通常、NATM工法による掘削は、掘削直後、素早く吹付コンクリートで固め、ロックボルトを岩盤深くまで打ち込むことにより、内圧効果で耐荷能力の高まった地山アーチ(図-5)を形成する工法である¹⁾。そのため、この工法で掘削を行うには、一定以上の土被りにより地山アーチを形成することが重要であるが、土被りが小さいと地山アーチを形成することが困難となる。

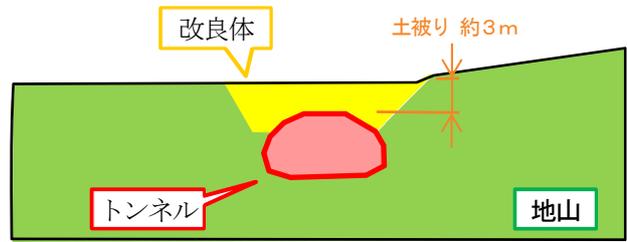
図-6. 課題① 改良体と地山の一体性

改良体と地山は、異種材料のため地震による揺れの挙動が異なる。このことから、一般的な自然地盤であるトンネルと条件が異なるため、耐震性の検証が必要である(図-6)。

本トンネルは、先に述べたよう、地表部の改良体(ソイルセメント)と地山が異種材料であることから、当該

断面にて2次元FEMによる耐震解析を実施し、トンネル覆工の安全性を検討した。

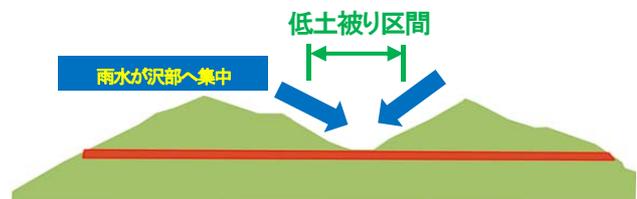
図-7. 課題② 沢部における雨水の浸入

当該区間は2つの山の裾野にあるという地形から、低土被り部に雨水が滞水しやすく、水がトンネル本体に浸透し、供用後、通行障害や覆工コンクリートの劣化につながる恐れがあるため、その排水処理について検討の必要がある(図-7)。

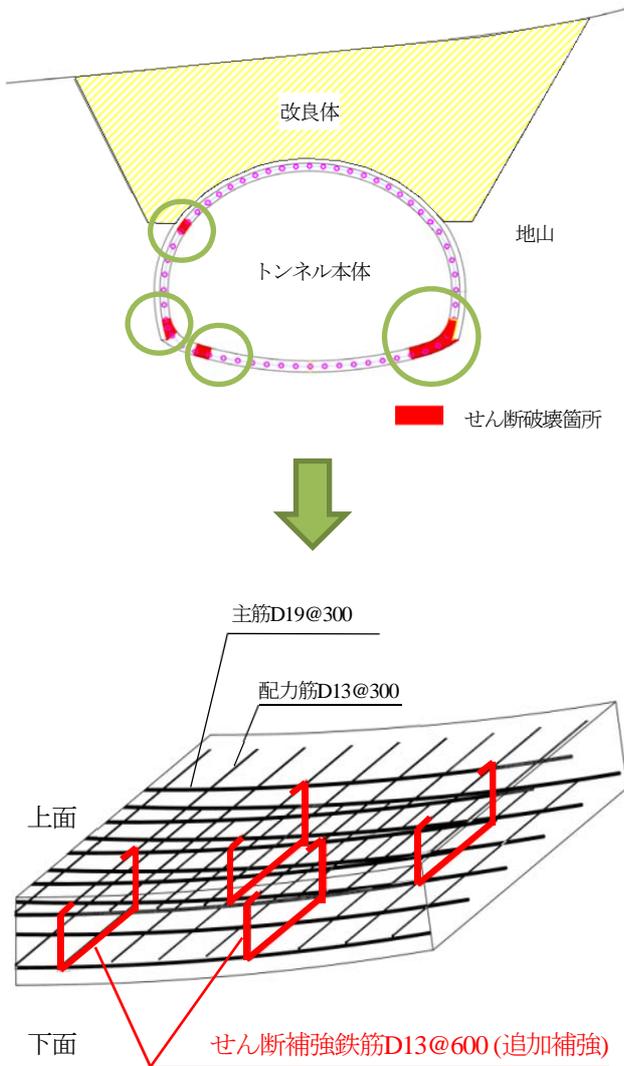
図-8. せん断補強

検討結果は、せん断力についてせん断耐力を超過する箇所が一部存在したため、せん断補強を行う必要があるという結果となった。この結果に基づき、低土被り区間においては、通常の支保構造に鉄筋にて追加補強を行い、耐震性能を満足させた(図-8)。

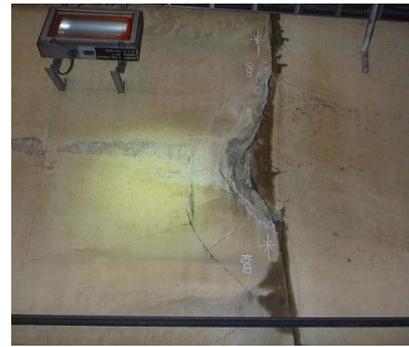
写真-1. 漏水の影響によるコンクリートの損傷の事例

供用後、トンネル内の漏水は、交通安全上等、道路利用者にとって好ましくないことに加え、近年、NATM工法で施工されているトンネルにおいては、目地部から漏水等による覆工コンクリートの劣化損傷が見受けられることから、長期的な覆工コンクリートの品質向上を図ることが必要であり、劣化要因となる漏水対策の検討が重要と考えた(写真-1)。

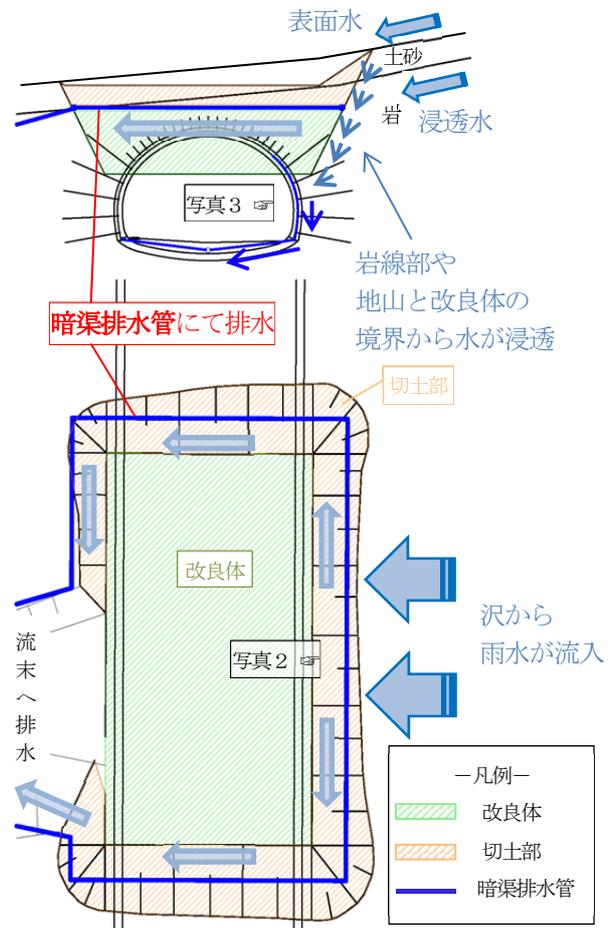
図-9. 地表面排水経路

この方策として、工事発注後に現地調査を行い、表面水及び地表部の土砂と岩の境からの浸透水発生箇所に着目し、水抜き対策(写真-2)を施した後、暗渠排水管にて流末に排水させることで、トンネル本体への浸透水を抑制するものとした(図-9)。

本トンネルは、先に述べたよう、トンネル本体への浸水を抑制するため、改良体を施工する前に地表部の排水処理を徹底した。

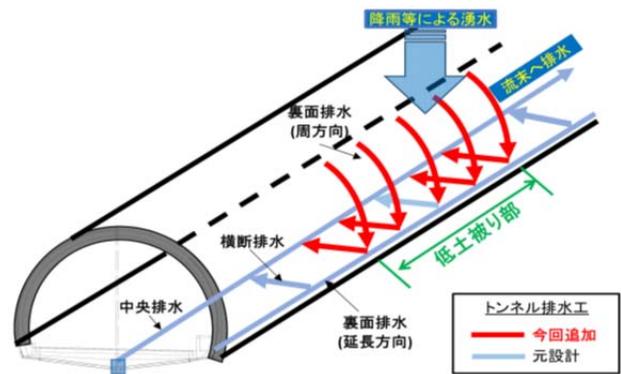
図-10. 坑内排水経路

本トンネルの当初設計では、覆工コンクリートからの漏水対策として、防水シートによる一般的な対策がなされていた。しかしながら、当初設計では、過去の損傷事例を踏まえ長期的な漏水対策として期待できないと判断し、追加対策を講じることとした。対策は、トンネルの周方向に裏面排水(写真-4)を直線的に追加設置し、覆工コンクリートの背面に生じる湧水を強制的にトンネル延長方向の裏面排水まで速やかに導水し、漏水を防止させることとした(図-10)。

さらに、中央排水へ導く横断排水についても、最大湧水量により、当初設計の50m間隔から10m間隔に密に配置した。このことから、降雨等による坑内への浸透水を裏面排水にて効果的に集水、排水する構造に配慮したことにより、覆工コンクリートの良好な施工環境と長期的な品質確保に努めた。

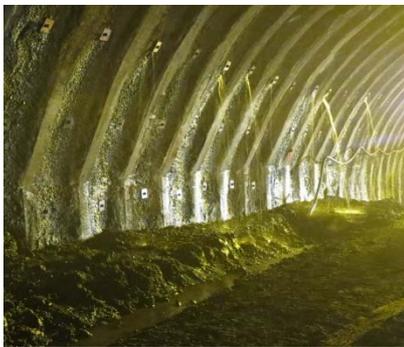
写真-3. トンネル施工時の湧水状況

トンネル本体の施工時は、前述の通り、地表部にて沢からの雨水等の浸透対策をしたものの、吹付けコンクリートの壁面より湧水が最大で約80L/分確認された(写真-3)。
