# ETC2.0を活用した生活道路対策について

加藤宏幸<sup>1</sup>・玉越直哉<sup>2</sup>

<sup>1</sup>名古屋国道事務所 管理第二課（〒467-0833 名古屋市瑞穂区鍵田町2-30）

<sup>2</sup>多治見砂防国道事務所 道路管理課（〒507-0023多治見市小田町4丁目8-6）

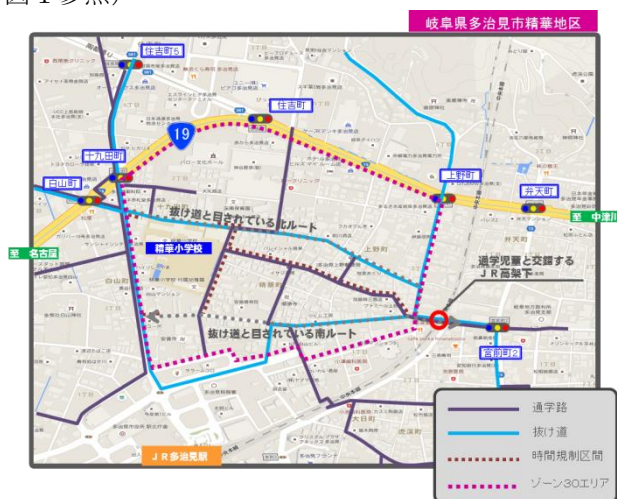
地図1：多治見市精華地区と生活道路利用実態

対策を行う多治見市精華地区は、北側に国道19号、南側にJR多治見駅が位置しており、また、地区の西側には小学校と保育園、南東側に市道狭さく部となるJR中央線の高架橋があり、朝夕の通勤ラッシュ時には国道19号から精華地区を介し、地区の南東側のJR高架下までの区間は、地区内の生活道路を抜け道として利用している車両が多く存在し、そのほとんどが通勤車両と推定されます。

また、通勤時間帯には通学児童の登校時間帯とも重なり、特にJR高架下などを児童が通行する際は、地域の方による見守り活動を実施しています。地区の住民は、地区内を通過するのみの車両が存在することを認識しており、市道の何らかの対策を求めている。平成25年8月9日（公安委員会意志決定）に「ゾーン30エリア」として指定されました。（地図1参照）

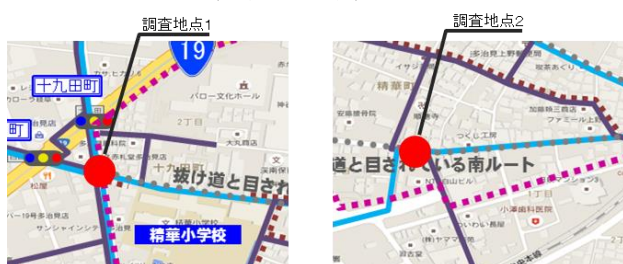
地図2：調査地点の拡大図

「プローブ情報」を地図上に展開したデータを元に多治見市と現地調査地点について確認を行い、「プローブ情報」から得られる急ブレーキ発生箇所が、通勤通学時間帯に通学児童と通勤車両が重なる箇所と同一であった箇所及び普段から通学児童が多数通行する交差点の2カ所を補足情報として現地調査地点としました。（地図2参照）

精華地区の北側を調査地点1、南側を調査地点2として通勤通学時間帯である7:00～8:30まで行ったところ、調査地点1では精華地区に進入する車両が41台、通学児童と通行車両が交差する時間帯は7:30～7:50の20分間でした。

調査地点2では、地区内を東西に通過する車両が340台、通学児童と通行車両が交差する時間帯は7:35～7:45の10分間と調査地点1より通学児童数は少ない状態でした。（地図2参照）
