本谷流路工 第8号堰堤提冠に於ける従来膠石 (グラノシック)コンクリートとΣ80 高強度コンクリートとの 磨耗量測定結果の報告 ～堤冠コンクリートの長寿命化～

多治見砂防国道事務所 工務第一課 (〒507-0023 多治見市小田町4丁目8-6)

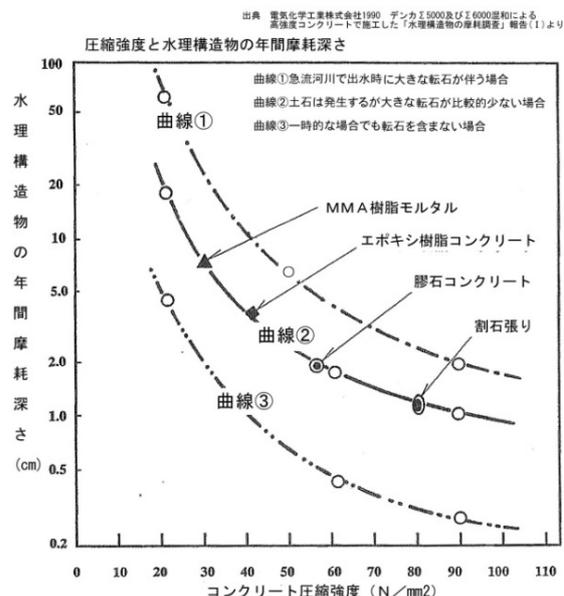
既往報告からコンクリートの磨耗抵抗性は圧縮強度と相関が見られ、下図のように圧縮強度が70N/mm²を上回ると優位性が顕著となる知見があるため今回は高強度コンクリートを採用し、堤冠部に高強度コンクリートを打設した。

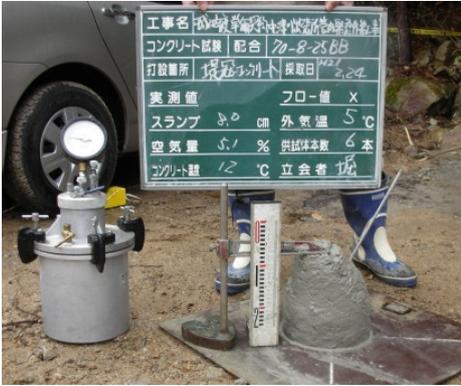
中津川出張所管内では過去に小規模な維持補修で使用した実績(経年観察は未実施)があるので、その最新製品である電気化学工業(株)製のエトリンガイト系高強度混和材Σ-80N(NETIS KT-110075-A:2012/01/31 登録)を用い圧縮強度 70N/mm²超の高強度コンクリートを試用した。

エトリンガイト系高強度混和材Σ-80Nを用いた圧縮強度 70N/mm²超の高強度コンクリート配合例

圧縮強度の値は 70N/mm²以上を目標として、試験施工での材齢 28 日強度結果は右岸で 90.9 N/mm²、左岸では 94.4 N/mm²であった。

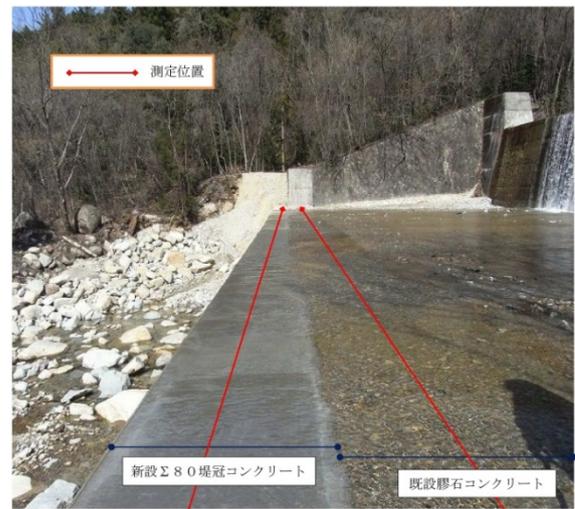
摩耗量測定・定点配置図

基準点は流失を防ぐため、下流へ腹付けした堤冠コンクリート部分には袖部を打設していないため流水の影響を受けない箇所があり、水通し下幅から 2.0m 外側に左岸・右岸それぞれ 1 対の測量鉾マーカーを設置し高さの基準点とした。

ほぼ直線形状の河川であること、上流に主堰堤があり、土砂の堆積などによる偏流は発生し難いと考え、比較的摩耗の起きやすい水通しセンターの 20 メートル間を定点観測することとし、2 メートルピッチで 11 点、新旧合わせて 22 点を設定した。

完成翌年度の4月に前項に示す各々の測点①～⑪の定点を設置、測定しその「初期値」を0とし各定点を6ヶ月毎に測定し11ポイントの摩耗量の値をグラフに示した。

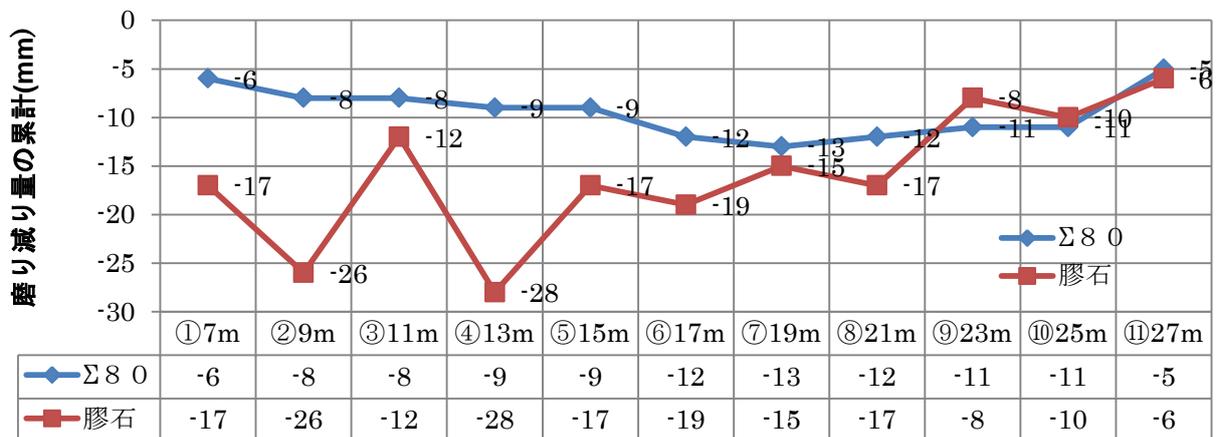
堤冠コンクリートの摩耗量 72ヶ月経過

平成21年4月の観測開始から、72ヶ月間経過した摩耗量の累計は下記のとおりとなった。

下記結果から、従来配合の膠石コンクリートの堤冠上面は摩耗した凹凸の差が大きく、一方高強度混和材 Σ -80Nを用いモルタルを高強度化した堤冠上面は比較的均一な磨り減りを示している。

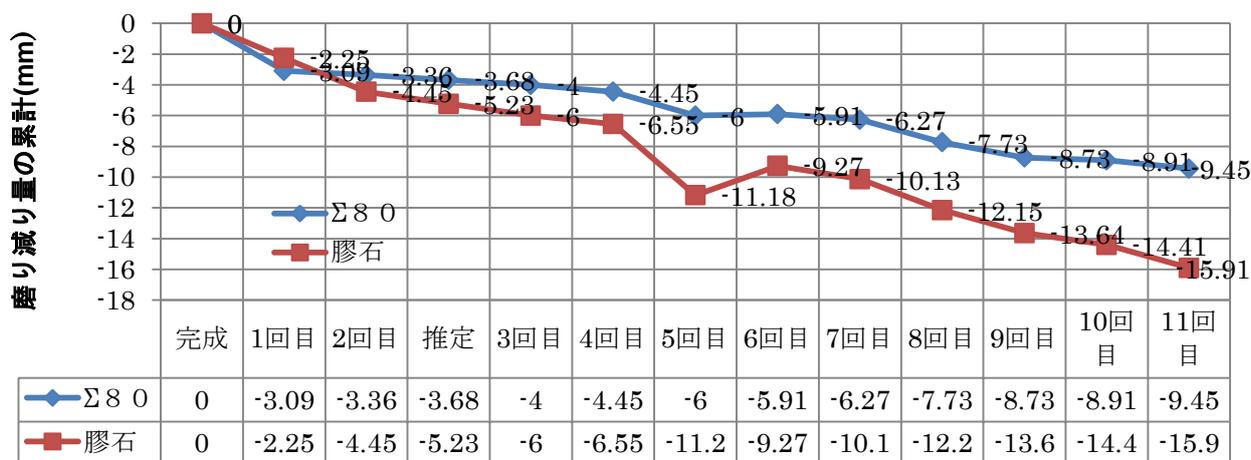
摩耗進行量 平均値の推移

平成21年4月の観測開始時をゼロとして、各測定点11点の平均値を半年毎に平成27年4月まで計測した11回の数値を次頁に表した。

1. 推移グラフから一回目の測定では新設堤冠の摩耗量が大きい結果となっているが、既設堤冠は既に30余年を経過し施工上の脆弱部分は既に磨り減りを終えている、一方新設堤冠では新たな上面脆弱部分が磨り減ったと思われる。2回目からは逆転している。
2. 完成後6年経過した現時点では、摩耗量が従来工法配合の膠石コンクリートで15.91mm、高強度混和材Σ-80Nコンクリートでは9.45mmとなっていて、摩耗量は新設堤冠の方が概ね40%改善されている。

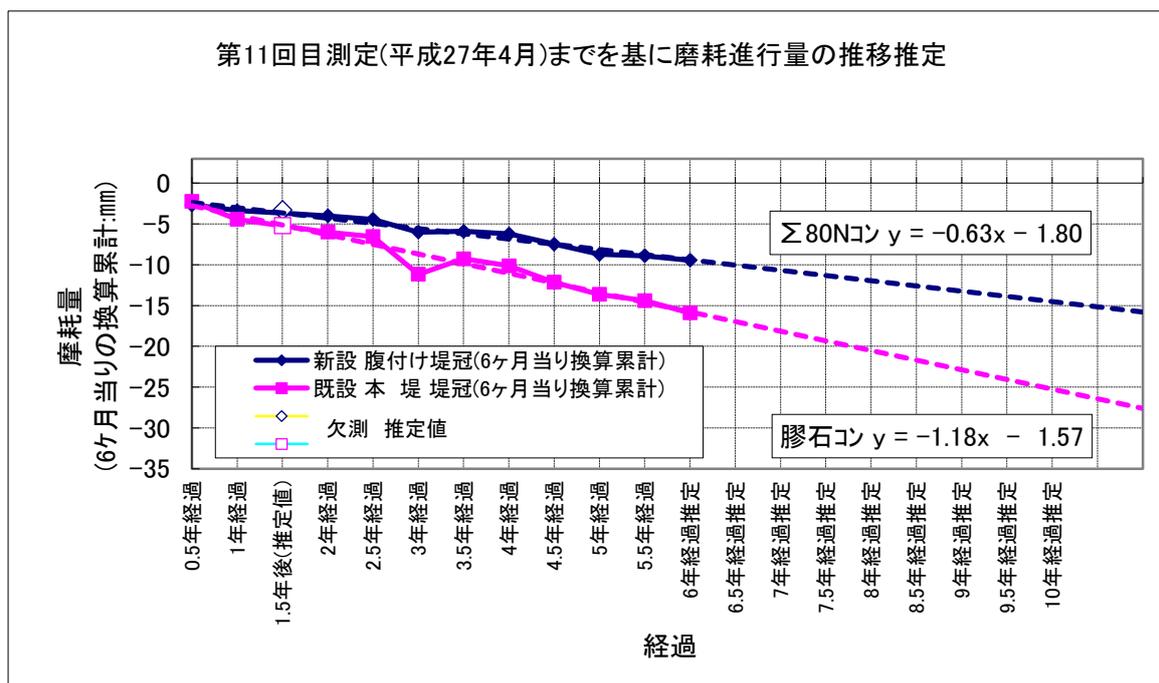
第11回目測定(平成27年4月)までを基に摩耗進行量の推移推定

完成以降6年間で11回の測定結果をもとに双方の摩耗進行量から相関式を求めた。

Σ80Nコンクリート

$$y = -0.63x - 1.80$$

膠石コンクリート

$$y = -1.18x - 1.57$$

この相関式から、10年後の摩耗量を推定すると従来工法配合の膠石コンクリートで23.99mm、高強度混和材Σ-80Nコンクリートでは13.77mmと推定され概ね44%の改善が見込める。

上記の磨耗データをもとに10年間で磨耗減損した磨耗量は

$$y = -1.18x - 1.57$$

から14.55mmが想定される。一方、高強度コンクリートを使用した新設堤冠は同様に

$$y = -0.63x - 1.80$$

から10年間の磨耗量は8.73mmが想定される。このことから高強度コンクリートを使用した場合には約1.7倍の耐摩耗性を有すると想定され補修時期の延期も期待される。
