地すべり対策事業に関する取り組み

桜井孝昭¹・岩丸圭一¹

¹岐阜県 県土整備部 道路維持課（〒500-8570 岐阜市藪田南2-1-1）

一般国道417号（岐阜県揖斐郡揖斐川町^{はげはら}樋原地内）で発生した地すべりについて、徳山ダム湖畔沿いであることから、関係機関と調整を図り、地すべり対策の検討を実施した。

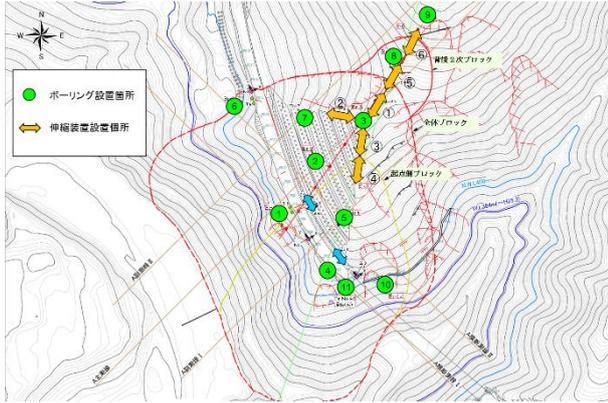
図-2 観測状況図

ボーリングは、全体ブロック、起点側ブロック、背後二次ブロックを含め計11箇所を行い、パイプ歪計による観測と地下水の観測を実施した。伸縮計は全体ブロック、起点側ブロック、背後二次ブロックを含め6箇所設置し、その他地表面に現れたクラック箇所には継目計を設置し、クラック幅を観測した。

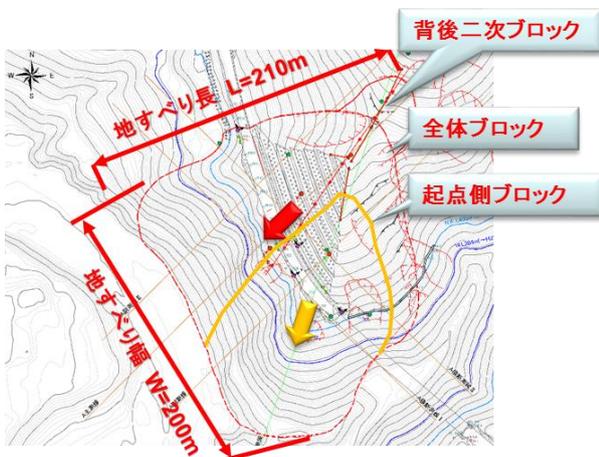
図-4 地すべり概要図

a) 全体ブロック

◆地すべり頭部

法面上方の尾根に見られる遷緩線をブロック頭部として形成され、全体ブロックを追隨する斜面上方の段差を頭部とする背後からの2次ブロックが形成

◆地すべり側部

起点側の側部は、橋台(深礎杭)を包括し、側部吹付帯に生じた亀裂を起点側の側部と想定する。

終点側はトンネル側の軽量盛土(EPS)の道路上のせん断亀裂及び道路下方のアンカー工法面の亀裂が終点側の側部と想定する。

◆地すべり末端部

水没された旧河床部がブロック末端部に位置すると想定する。

b) 起点側ブロック

道路中央部に見られるせん断亀裂や擁壁に生じている亀裂で起点側が沈下し、変状が融雪後に大きく進行している。起点側での変状が大きく、変位速度が速いことから、起点側ブロックとして区分

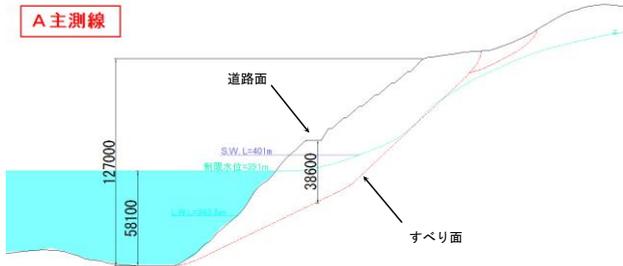
図-5 現況断面図

- ・地すべりブロックの現地地形は、道路山側には切土法面が築造され1:1.0勾配で7段
- ・法面には雪崩予防柵が設置
- ・道路より谷側は凹凸の激しい自然斜面
- ・起点側には橋梁の橋台が設置されており、基礎は深礎
- ・当箇所地すべりは、末端から頂部まで高さ約130m
- ・湛水深約56m~66m
- ・中心断面で水没率が45%~50%である。

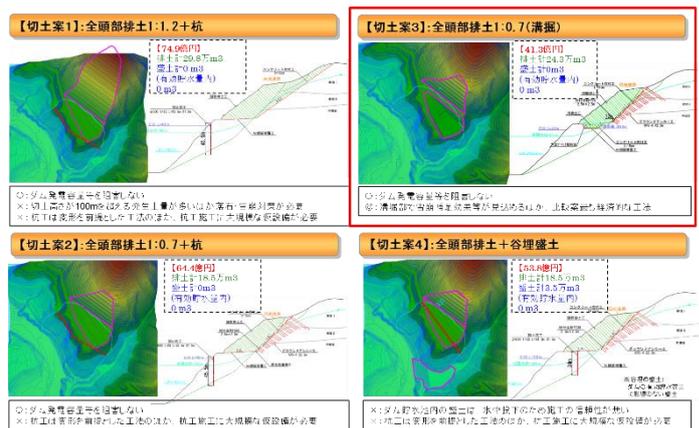
表-4 詳細検討比較表

次に、切土案の詳細検討を行い下表に示す切土案3を採用した。

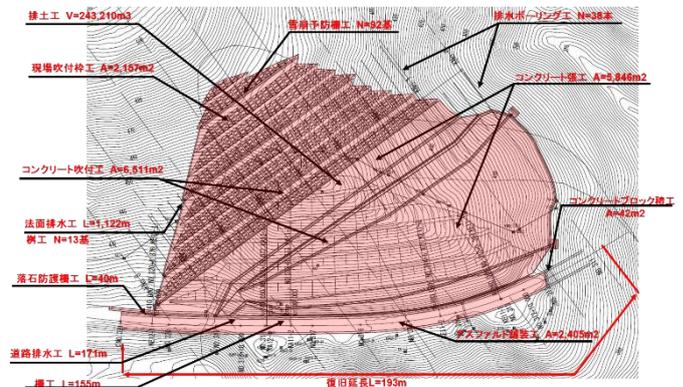
図-6 地すべり対策工平面図

決定した対策工法は下図に示すとおり、大規模な切土(V=24万m³)となった。
