# 河川環境に配慮した橋梁耐震補強工事について

川北敏晃<sup>1</sup>・松田昇<sup>2</sup>

<sup>1</sup>紀勢国道事務所 管理第二課（〒515-0005 松阪市鎌田町144-6）

一般国道42号岩船橋は、三重県を流れる一級河川宮川水系大内山川に架かる橋梁で、この付近では、国の天然記念物であるネコギギ（淡水魚類）の生息が報告されており、河川工事の際には環境に対する細心の配慮が求められている。一般国道42号は東紀州地域と中南勢地域を結ぶ幹線道路であり、地域住民の生活道路として重要な役割を果たしているが、岩船橋は架設から63年が経過しており、耐震性能は現行基準（H24道路橋示方書）に対して大きく不足している。ここでは、耐震補強工事に伴う生息環境への影響が懸念されたネコギギについて、工事前の生息調査と工事中の保護のための一時捕獲及び移動を実施した結果を報告する。

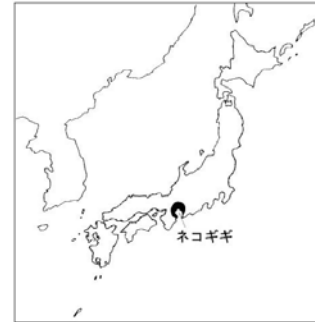
図-3 ネコギギ分布域

・三河湾に流入する河川の中流から上流下部にのみ生息し、熊野灘など外洋に流入する河川では生息が確認されていない（図-3）。

ネコギギは、三重県、岐阜県、愛知県のみに生息するナマズ目ギギ科の淡水魚である。三県のうちでも伊勢湾

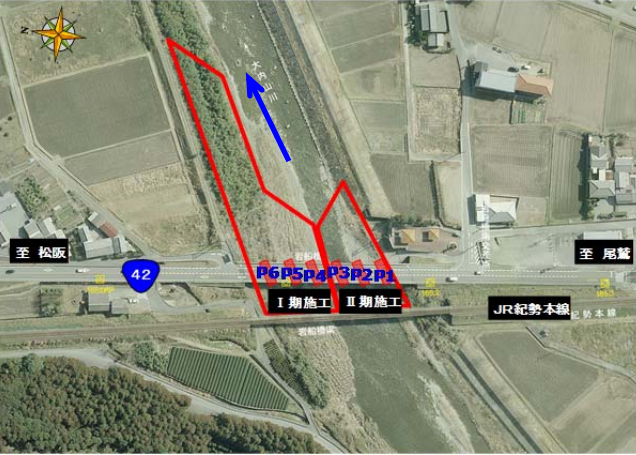
図-6 施工計画

施工にあたっては、河道の掘り返しによる河川環境の負荷を低減するため、現況河道を残し、瀬のある左岸から施工した（図-6）。工事区域下流側に沈砂池及びシルトフェンスを設置し、河川への濁水の流出に配慮して下流部に生息するネコギギ等水生生物に配慮した（写真-2 左下写真）。

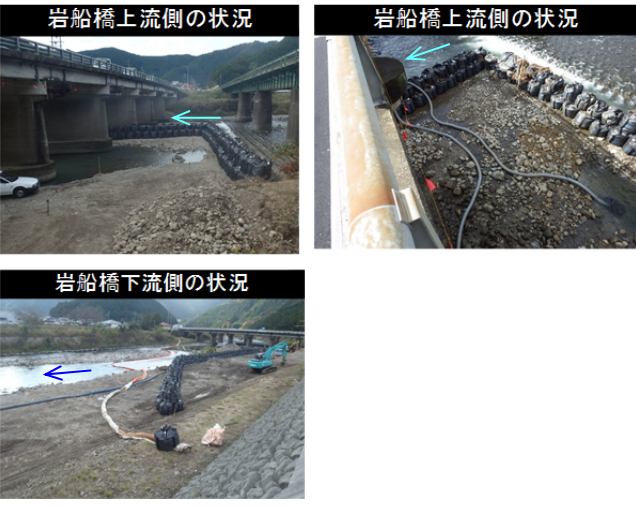
写真-2 左岸締め切内の水替え状況

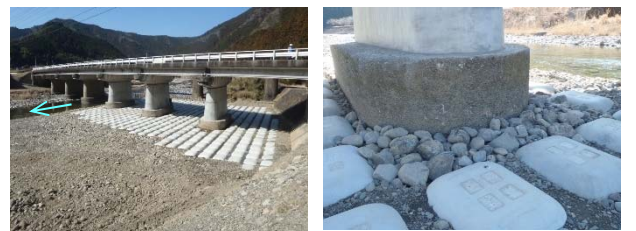
写真-3 根固めブロックの設置状況

橋脚周囲の根固めブロックの設置は橋脚から離して設置し、その間に根固めブロックを設置する範囲から除去した玉石を敷き詰め、ネコギギ等の隠れ場所を作った。（写真-3）

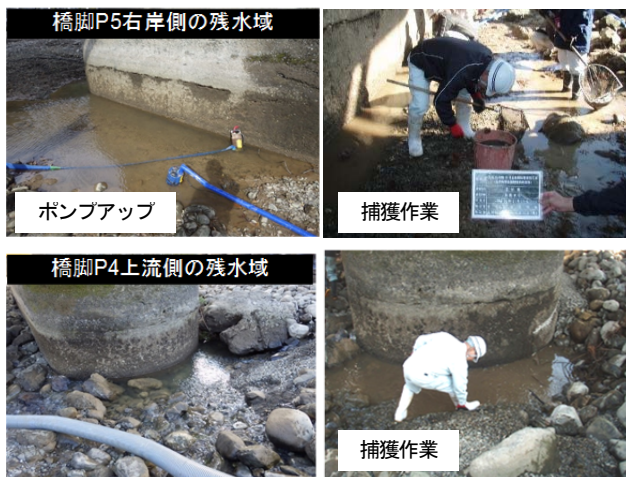
写真-4 残水域の状況（上段：P5，下段：P4）

保護捕獲調査を行うため水替えを行ったところ、残水域が2箇所あり（図-7）、橋脚P5の浅い残水域から捕獲を開始した。

橋脚P4の残水域では、橋脚P4に流れる水みちをP5側に切替え、水の進入を止め水位を低下させた後、作業を行った。

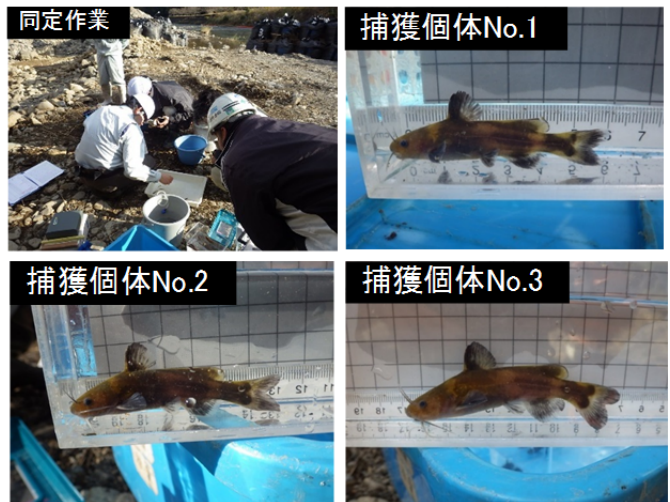
写真-5 同定作業及びネコギギ捕獲個体

橋脚P4上流側の残水域において、ネコギギを3個体確認し、すべて捕獲した（写真-5）。

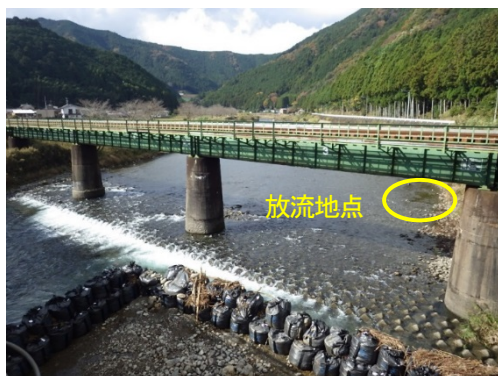
写真-7 ネコギギ以外の魚類の放流地点

これらの魚類の計測は、種類と個体数を確認し放流した。放流場所は、平成24年の生息状況調査時に同様の魚種の生息が確認され、工事による濁水の影響がなく、また捕獲した魚類の多くは遊泳力の弱い稚魚が多かったことから、流れの弱い施工区域から約50m上流の地点とした(写真-7)。
