# 高塚川流域浸水対策アクションプランについて

<sup>1</sup>浜松市土木部 河川課（〒430-8652 浜松市中区元城町103-2）

浜松市南部を流れる馬込川水系の高塚川流域では、地形的な要因や高度成長期以降の急速な宅地化進展による保水力の低下等により度々浸水被害に見舞われており、近年でも平成27年9月の台風18号接近に伴う豪雨において、浸水被害が発生している。この浸水被害に対し、静岡県・浜松市の関係分野の行政機関が連携し策定した「緊急に実施する行動計画(アクションプラン)」の取り組みについて発表する。

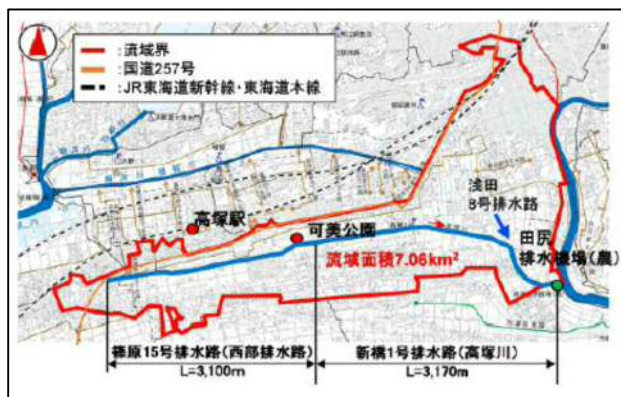
図-1 河川位置図

高塚川は新橋1号排水路及び篠原15号排水路の普通河川で構成されており、河川延長約6km、流域面積は約7km<sup>2</sup>である。

流域内には、東海道新幹線、JR東海道線、国道257号等の主要交通網や、広域避難地に設定されている可美公園等の防災上拠点となる施設が設置されている。

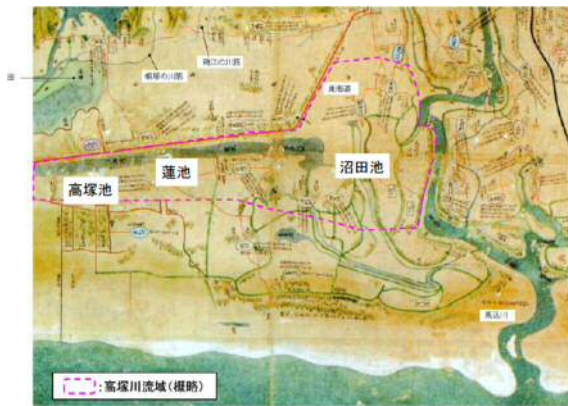
図-2 浜松領分絵図

江戸時代に作成された浜松領分絵図では、現在の高塚川流域は「蓮池」と記載されており、周辺の沼や水路を通じて馬込川に繋がっていた。その後、明治初期の金原明善翁の治水事業などによる天竜川治水の効果や、湿地帯での新田開発により「蓮池」が縮小し池が分割されていった。その後、昭和25年から34年の県営かんがい排水事業で、馬込川からの用水幹線の整備とともに、「蓮池」と「沼田池」を結ぶ高塚川（西部排水路）、

浜松領分絵図（1680年頃、新橋1号排水路および篠原15号排水路付近抜粋）

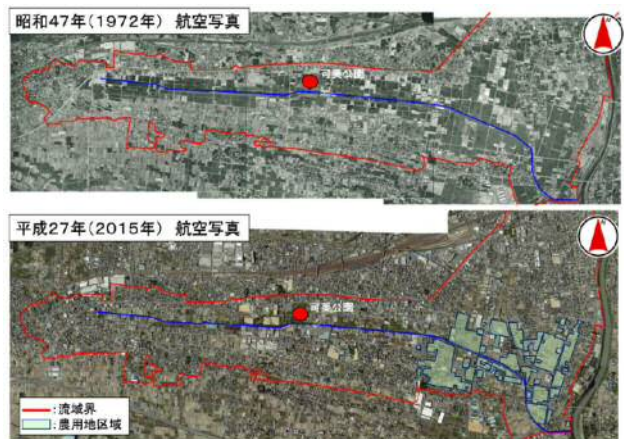
写真 流域の土地利用比較

ている。昭和47年時点では水田が多く広がっていたが、昭和50年代以降、宅地化が進み、高塚川沿川にも住宅等が多くなっている。

高塚川流域の土地利用の変化
