道路橋の損傷と原因について

本報告は橋梁点検および診断を含む橋梁の維持管理体系や、経緯、橋梁点検の現状について取りまとめている。さらに点検調書（過年度実施した点検診断結果を取りまとめたもの）から、道路橋（コンクリート橋および鋼橋）の代表的な損傷事例の紹介と損傷原因について報告を行うものである。

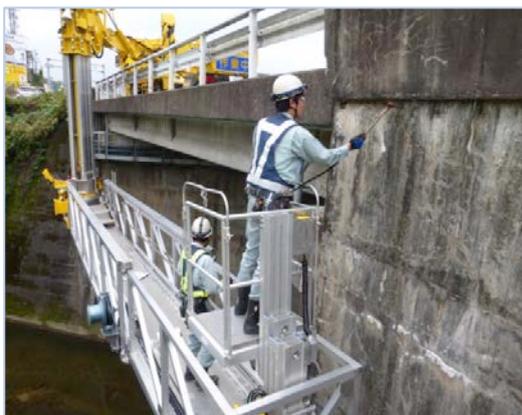
写真-1 歩廊式橋梁点検車による点検実施状況

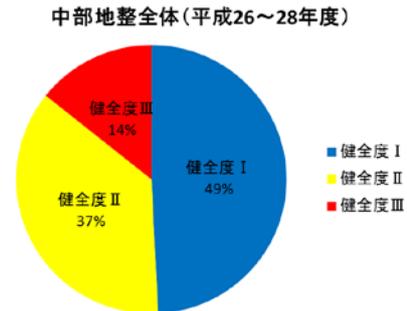
平成26年度～平成28年度点検橋梁における過去3カ年の健全性の診断結果について集計(図-1)した結果, 半分が健全(健全度I)であるが, 約14%が早期措置段階(健全度III)であった。

図-1 健全性の診断結果

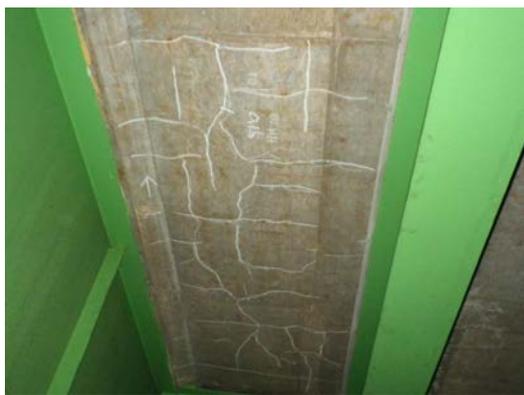
RC床版のひびわれ原因の1つとして、輪荷重の繰り返し繰り返しによる疲労現象と考えられているが、5つの段階の成長過程を経て破壊が進む傾向にある。防水層が劣化している場合、乾燥収縮により発生したひびわれが床版を貫通し、浸透水によるひびわれ面の擦り磨きが促進し、床版上面のコンクリートを分離させる現象（土砂化）をもたらす。

初期段階は橋軸直角方向（主鉄筋方向）に曲げひびわれが発生し、進展すると写真-2に示すような格子状のひびわれになり、最終的には床版コンクリートが抜け落ちるメカニズムである。また、路面からの雨水の浸透による漏水が発生し、そのため、床版下面には白い模様（遊離石灰）の沈着が観察される場合もある。

写真-2 RC床版の疲労によるひびわれ

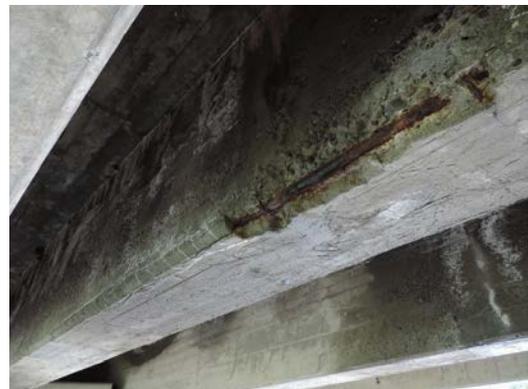
塩害による劣化は、コンクリート中の塩化物イオンが一定以上の濃度に達した際に、鉄筋表面の不動態被膜が破壊され鉄筋の腐食環境が形成されることで始まる。写真-3に塩害による損傷の状況を示す。鉄筋がコンクリート内部でさびて膨張し表面のコンクリートにひびわれを発生させる。進行するとコンクリートがは

がれ鉄筋がむき出し（剥離・鉄筋露出）の状況になる。

コンクリート中に塩化物イオンが含まれる原因としては、除塩が不十分な海砂の使用や塩分を多く含んだ混和剤の使用などによる内的塩害、海からの飛来塩分あるいは凍結防止剤として路面に散布された塩分がコンクリートの表面から浸入したことによる外的塩害の2種類がある。

塩害によるひびわれは主として鉄筋に沿って入り、ひびわれ箇所において錆汁がみられるのが特徴であり、これによって他の原因による損傷とある程度区別を行うことができる。また、塩害による鋼材腐食は、コンクリートがアルカリ性から酸性に変化（中性化）する鋼材腐食と異なり、部分的に著しい腐食となることが多く、急激に腐食が進行して鋼材断面が減少し、損傷箇所によっては構造全体の耐荷性能が急速に低下していくという特徴もあるため、注意が必要である。

写真-3 外的塩分によるコンクリート部材の塩害状況

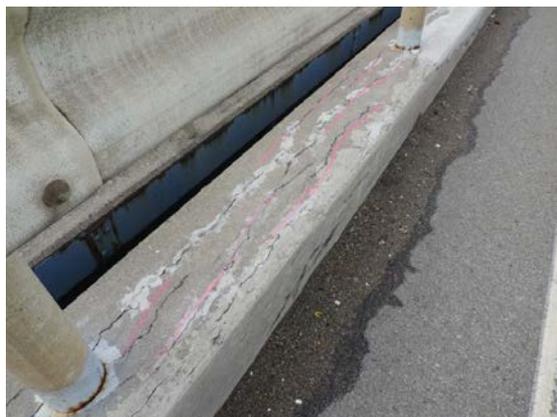
凍害は、コンクリート内部の水分が凍結融解することにより、コンクリート中の水の体積が増加することにより膨張し、コンクリートが部分的に破壊されることによって生じる。コンクリート表面が剥離する現象（スケーリング）やひびわれ、コンクリート表面が皿状にはがれる現象（ポップアウト）などが進行し、順次内部に向かって劣化部が拡大進行する特徴がある。

スケーリングとはコンクリート表面が水で濡れている場合、膨張圧や、未凍結水の移動圧による凍害に先行して表面層が劣化剥離する現象をいう。また、ポップアウトは多孔質で吸水性の高い軟石（粗骨材）が、骨材中の水分の凍結により膨張し、骨材表面のモルタル層を剥落させる現象をいう。なお、その現象の他、ランダムなひびわれ、隅角部や水平部打継部のコンクリートの角欠け、斜めひびわれ、長手方向のひびわれなどが見られる場合もある。

中部地整管内では凍結防止材を多く散布する高山、飯田地域に見られる。写真-4に凍害による損傷例を示す。

写真-4 地覆部の凍害(スケーリング)

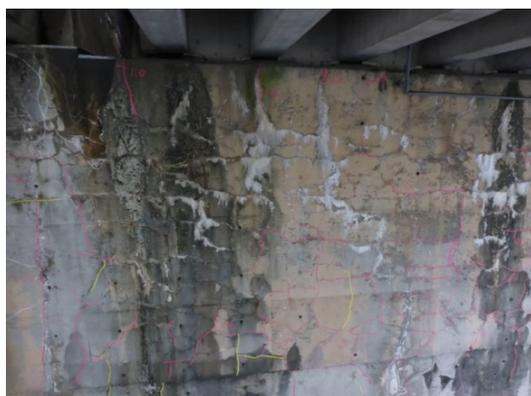
アルカリ骨材反応は、骨材中の反応性珪酸とセメントに含まれるアルカリ金属イオンが反応し、吸水膨張性の反応ゲルが生成することにより生じる損傷である。コンクリートが膨張することにより、かぶりコンクリート部にひびわれを生じ、鉄筋量が多い構造物やプレストレストコンクリートでは、主鉄筋(PC鋼材)に沿ったひびわれとなりやすい。また、反応には水を必要とすることから、同一の構造物の中でも雨水の流下経路になっている場所などの水分の供給が多い箇所でひびわれなどの変状が目立つことが多い。

中部地整管内では下部工に発生しており、飯田、多治見、高山地域で見られる。写真-5にASRによる損傷例を示す。

写真-5 ASRによる橋脚梁のひびわれ

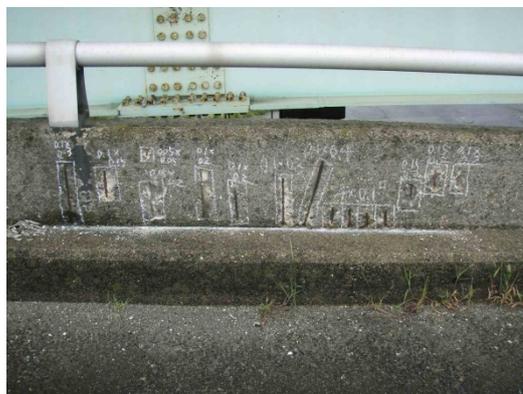
中性化によるひびわれは主として鉄筋に沿う方向に入るのが特徴である。一般的に土木構造物では、かぶりが比較的大きくとられていることから、中性化による被害事例は少ないが、施工時の不具合により所定のかぶりが確保されていない箇所では、中性化による鉄筋腐食、コンクリートの剥落の事例が多い。中性化による損傷が、短期的に構造物の耐荷性能に影響を与えるものは少ないが、かぶりコンクリートの剥落により第三者被害に繋がるおそれがあるため、注意が必要である。写真-6に中性化によるコンクリートの剥落・鉄筋露出が発生した損傷例を示す。

写真-6 中性化によるコンクリート部材の剥離・鉄筋露出

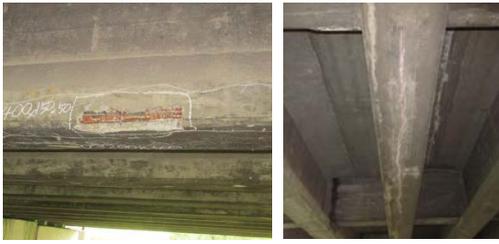
製作・施工に起因するものでは、不十分な締固め、不適当な打継ぎ処理、支保工の沈下によるひびわれが考えられる。写真-7にPCコンクリート橋における施工時のグラウト充填不足による剥離・鉄筋露出および主桁ひびわれ損傷が生じた例を示す。

写真-7 PCT 桁橋のPC 鋼材に沿った鉄筋露出およびひびわれ

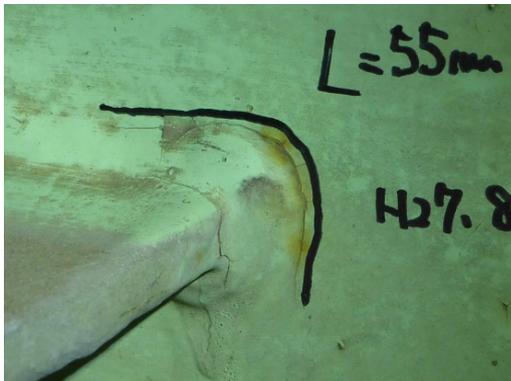
交通荷重や風荷重などの繰返し外力が鋼部材に作用する場合、鋼材にはたらく静的耐力に比べて相当小さい場合でも、構造的な応力集中、溶接部引張残留応力または溶接形状などに起因する応力集中部から亀裂が発生しやすく、最終的には部材の破断に至る場合がある。このように部材が損傷する現象を疲労損傷という。

写真-8 主桁補剛材に発生した疲労亀裂

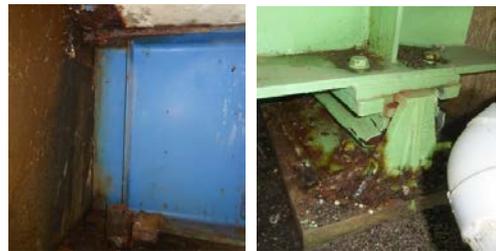
また、橋梁各部の構造的要因によっても腐食環境が異なることにも注意が必要である。写真-9に主桁補剛材、支承の腐食損傷を示す。伸縮装置からの漏水、凍結防止剤の腐食が多い。

写真-9 腐食 (左) 主桁, (右) 支承

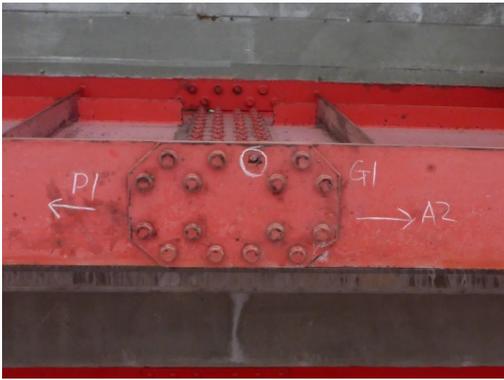
一方、高カボルト継手においては、ボルト材料として高張力鋼が用いられていることから、遅れ破壊による損傷が発生する場合がある。遅れ破壊は、静的な荷重のもとで、ある時間経過後、外見上ほとんど変形を伴うことなく、脆性破壊する現象である。遅れ破壊の発生は確認することができない。

特にF11T 高力ボルトが、昭和35年代後半から昭和50年頃に用いられており、遅れ破壊が発生している事例がある。写真-10はF11Tボルトの脱落を示す。

写真-10 HTB(F11T)の遅れ破壊による脱落

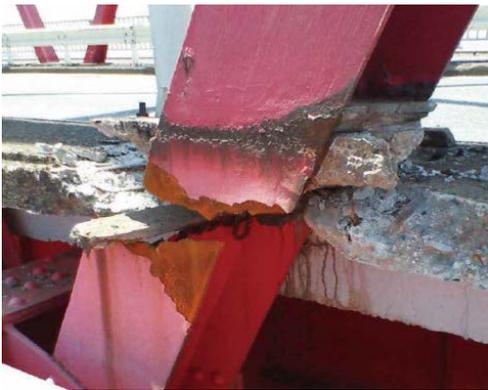
鋼部材の破断は、発生部位により構造系への影響が大きく異なる。損傷の程度や位置、規模を把握すると同時に損傷原因についても詳細に調査する必要がある。近年では、床版コンクリート埋め込み部のトラス斜材が腐食して破断した例もある。破断の原因は、腐食の進行や過大な荷重作用によるもの、車両などの接触に伴うものがあげられる。写真-11に破断の損傷を示す。

写真-11 鋼部材の破断

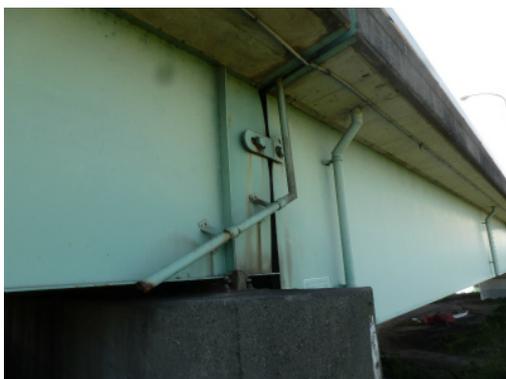
写真-12に示す損傷はウェブに設置されている落橋防止部材が腐食により可動せず、鋼桁の温度変化による長さ変化に追従できずウェブ鋼板が座屈変形したものと推定される。

写真-12 鋼橋ウェブの変形

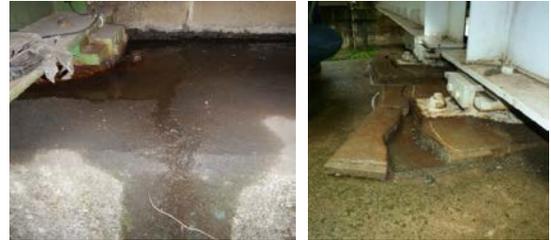
橋面、特に伸縮装置からの排水不良が原因と考えられる損傷が多く見られる。滞水については欠損が発生していないが、種々の損傷発生に繋がるため、点検時には見逃せないものである。写真-13に沓座面の滞水および沓座モルタルの欠損を示す。

写真-13 沓座面の滞水および沓座モルタルの欠損
