UAVを用いたダム堤体リップラップ材の劣化現況調査について

岩屋ダムは、管理開始から約40年が経過しており、堤体のリップラップ材の一部において茶褐色に変色し土砂化した岩塊が見られたことから、リップラップ全体の現況調査を行うこととした。調査は、小型無人飛行機（UAV）による撮影画像を用いて、土砂化した岩塊の分布状況を把握した。さらに、画像解析と統計的手法により客観的に得た粒度分布を指標とした評価方法の有用性について考察する。

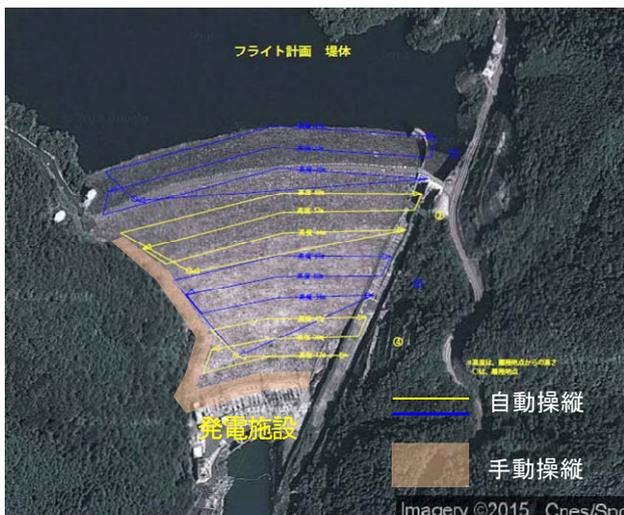
図-1 飛行計画

そのため、2種類の異なる仕様のUAVを使用することとした(表-1)。発電施設または樹木の枝葉等による上空の障害物が無い範囲は、GPSによる自動航行機能を持つ機種を使用し、発電施設および障害物付近では搭載カメラの角度や方向を確認しながら手動操縦できる機種を使用した。飛行計画を図-1に示す。

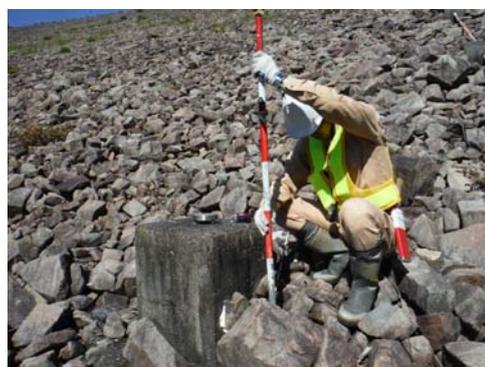
図-2 対空標識として使用した可動標的

撮影した写真画像には、レンズの特性により歪みが生じている。粒度分析を行うにあたり、歪みは抽出する粒径に影響するため、この歪みの補正する処理を行っている。また、写真画像の縮尺を合わせるため、岩屋ダムの外部変形を計測するための可動標的の一部を対空標識と用いてオルソ画像を作成した。

作成したオルソ画像と可動標的の測量座標との差は、XYZ方向いずれも最大で0.06mであり、誤差の少ない堤体法面の写真画像を得ることができた。

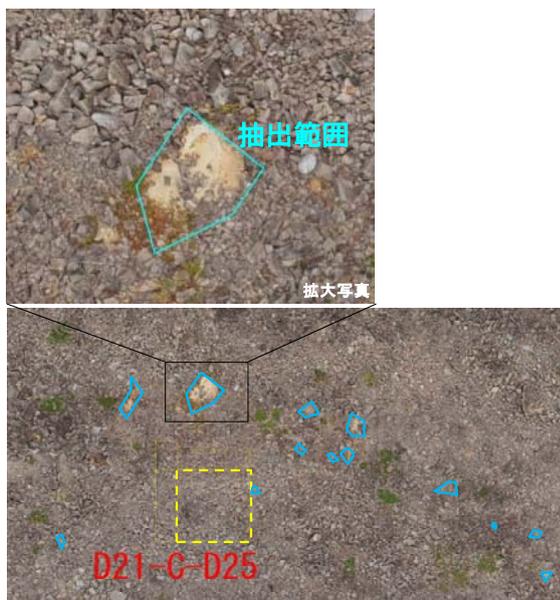
図-3 劣化部の抽出例 (D21-C-D25付近)

写真判読は、オルソ画像をもとに周囲と比較して茶褐色を呈している範囲又は画像から土砂状で粒径を確認できない範囲の輪郭を目視で抽出(図-3)し、分布状況(図-4)を記録した。

写真判読に用いた画像は、目視で対象を抽出するうえで十分な解像度を有していることが確認できた。

低空から高解像度で撮影した画像は、比較的鮮明に対象範囲を抽出することができた。これは低空で安定して飛行ができるUAVの強みである。

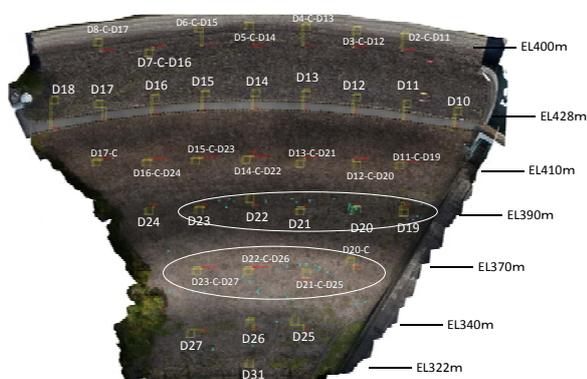
図-4 判読した分布状況

茶褐色に変色等で抽出した範囲は、EL.370m付近及びEL.390m付近に多く分布していることが確認できた。

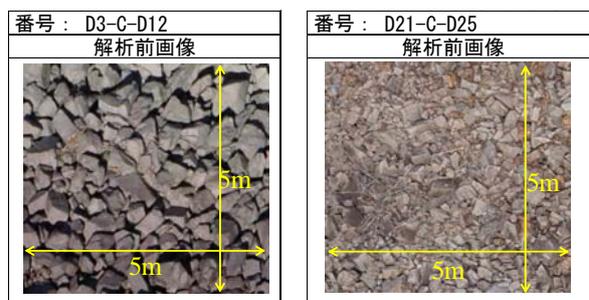
図-5 切出した写真画像
(左: D2-C-D11地点, 右: D21-C-D25地点)

粒度分析では、ダム堤体法面に設置されている可動標的を基準に、上下流面で計37箇所の定点を設定し、5m×5m相当で切出した画像(図-5)を用いて画像解析を行った。

画像解析は、小林らの画像解析手法(以下「粒度分析手法」という。)を用いて粒径を算出した。解析の流れは、①岩の輪郭を抽出し、石を判別できるようにするため画像を二値化(白黒画像)、②岩と影部のグループを判定、③ピクセルの範囲で岩の粒径を算出した。

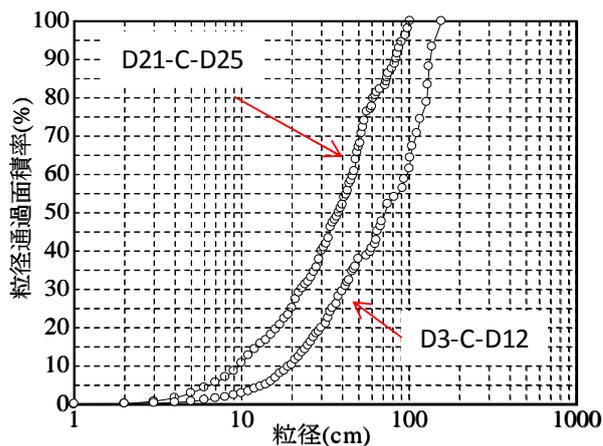
図-6 粒度分析結果

粒度分布図の作成では、一般に横軸に粒径、縦軸に通過質量百分率を用いるが、粒径の面積を集計した粒径通過面積率で粒度分布図(図-6)を作成した。異なる粒径の画像から解析した粒度分布図を比較したところ、画像解析により抽出・集計した結果は両者の画像から見られる石の大きさと良く対応していることがわかる。

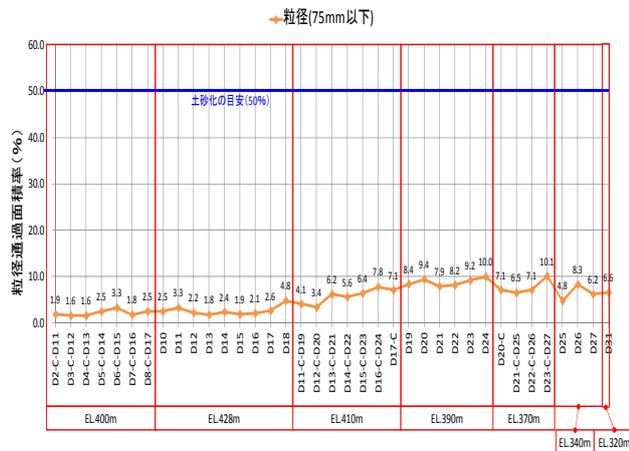
図-7 粒径75mm未満の粒径通過面積率

各地点の粒度分布結果より、箇所毎の粒径75mm未満の面積率(%)を整理した(図-7)。

粒径75mm未満の占める面積率は、最大でも約10%程度であり、今回定義した50%を下回っていることからリップラップの法面保護機能は健全であると判断できる。

以後、同様に粒度分布のデータを蓄積し、経年的な面積率の変化を比較することで、リップラップの細粒化の進行度合を把握し、補修時期の予測や補修の判断の指標とすることができる。
