UAV を用いた河道内物理環境の 面的把握とその活用

¹木曽川上流河川事務所 調査課 (〒500-8801 岐阜市忠節町 5-1)

河川管理にあたっては河道内物理環境を十分に把握することが重要であるが、現状では時空間的に十分把握可能な体制ではないと考えられる。一方で災害対応や平常時の河川管理として、UAV の利用が進んでおり、さらなる利活用の進展が期待されている。そこで当事務所は岐阜大学との協働により、UAV を用いた河道内物理環境の面的把握の手法を研究するとともに、その手法を当事務所で活用できるように UAV 操作のための体制を整えた。

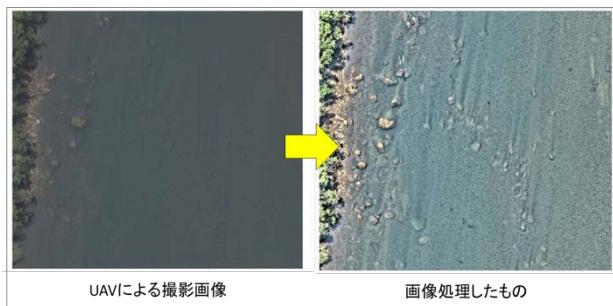
岐阜大学では、UAV 空撮を実施し、その画像を補正処理することで水中可視化を行った(図-2)。UAV で撮影した空中写真を補正処理するためにはアクアスコープを利用している。アクアスコープとは、従来の撮影後の画像調整処理方法では暗部の情報が失われやすいという問題に対して、画像輝度ヒストグラムから濃淡情報を個別に取り出し、個別に取り出

図-2 水中可視化処理

した濃淡情報を合成する高ダイナミックレンジ画像のコントラスト補正処理技術を用いて、極端に明るい部分と暗い部分の両方を見やすくする画像製品である。アクアスコープを用いて、画像を補正処理することによって河床の暗明がはっきりし河床状況の判断が容易となった。

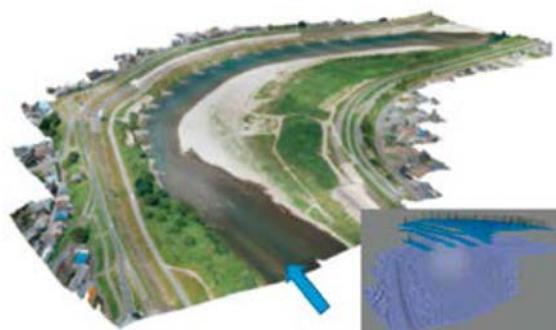
図-3 3次元復元技術

また、水中可視化を行った空中写真から河床の高低差を3次元化するために、異なる方向から撮影した複数枚の画像を元に、カメラと対象物の3次元構造を復元する技術(SfM / MVS: Structure from Motion / Multi-View Stereo)とUAV空中撮影画像を組み合わせることによって、3次元地形を得る技術 UAV-SfM / MVS を用いた。複数枚の空中写真から3次元の地形形状を復元する方法は既に現地適用が進んでいる(図-3)。

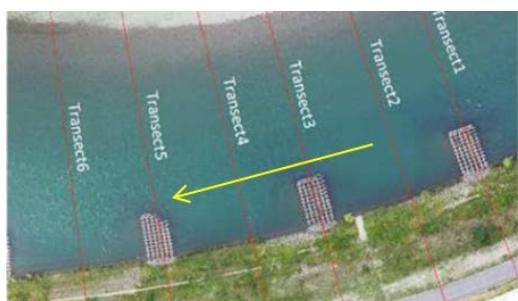
以上の2つの技術を用いて、長良川48k~49kの扇状地区間で画像処理の有無による水中河床形状精度の検証を行った。まず初めに、平水時と増水時の流量の異なる条件で UAV 空撮を行い、河床形状が複雑な水制周辺に6本の検査断面を設定した(図-4)。次に平水時・増水時の画像に水中可視化の補正処理を行ったものと未処理のものそれぞれに、UAV-SfM / MVS 技術によって3次元構造復元処理を行い3次元モデルを作成し河床高の推定値を測定した。また、同区間で超音波のドップラー効果を利用して3次元の地形を計測する ADCP 計測を行い、その結果に基づく標高分布から河床高の実測値を測定し、各地点の3次元モデル4ケースと ADCP 実測値の比較を行った(図-5)。

図-4 検査断面地点

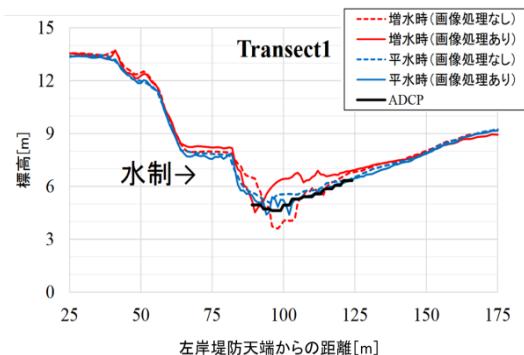
図-5 推定値と実測値の比較 (Transect1)

結果、各地点の陸上部に関しては、どのケースも3次元モデルの推定値と実測値は概ね一致していることが分かった。しかし、水中部に関してはケースにより3次元モデルの推定値と実測値にはばらつきがあることが分かった。平常時に関しては、空中写真から推定された河床地形は、3次元モデルから求めた見かけの水深を光の屈折率である1.33倍することによって河床高を表現でき、処理の定式化が可能であることが分かった。また、撮影のコンディションが良ければ水深2m程度まで計測が可能であり、水中可視化処理により、水深がより大きい領域まで計測可能になることが分かった。増水時に関しては、増水による濁りや水面の擾乱による反射といった撮影のコンディションの影響を強く受けることが分かった。

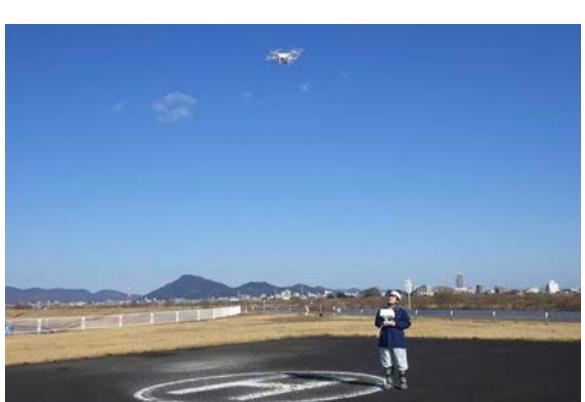
写真-4 実際に撮影した写真（伊自良川合流点付近）

手順を確認し、撮影訓練を行った（写真-3、写真-4）。現在までの体制の成果として、UAV 操作職員として 4 名が認定されている。

これまでに当事務所では、平成29年1月に中部技術事務所の講習会に参加し、UAVを取り扱うにあたっての心構えと基礎知識の学習、実機及び練習用UAV、シミュレーターを用いた操作を学んだ。また平成29年2月に事務所にて勉強会を行うとともに、3月には岐阜大学との合同勉強会(写真-2)を開催し、基礎知識の習熟とモニタリング手法に関する研究の学習を行った。実機操作としては、平成29年3月に当事務所が所有しているUAVを用いて長良川45.8kの伊自良川合流点においてUAVの実機操作と
