しっばい まな さいがいたいさくしゃ じちたい はけんほうほう 失敗から学ぶ、災害対策車の自治体への派遣方法

～派遣手順確認と機械の不具合の紹介～

④平成29年6月の不具合

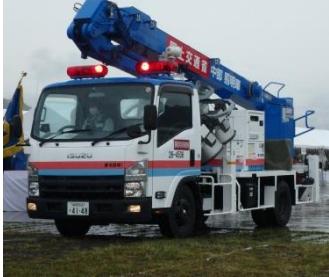
照明車

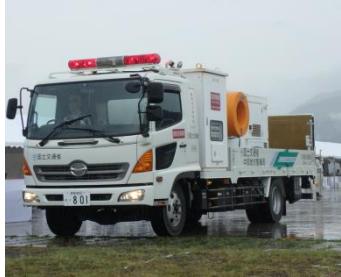
排水ポンプ車

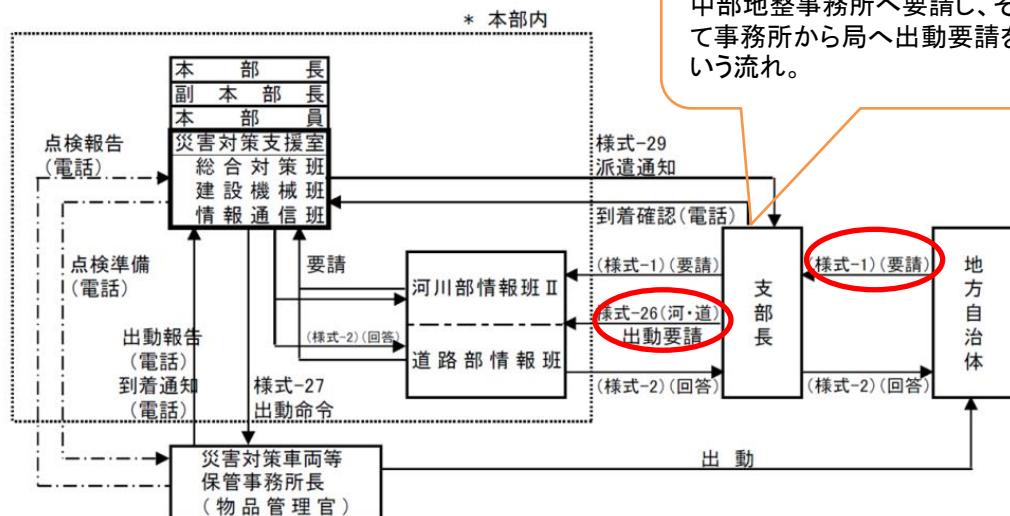
○図-1-2 緊急使用(中部地整管内の地方自治体支援)の場合

要請は、依頼する自治体から近隣の中部地整事務所へ要請し、それを以て事務所から局へ出動要請を行うという流れ。

・【要領より】出動地到着(設営及び操作指導)までは保管事務所長が確保することになっている。
