地域との連携による交通事故対策について ～国道1号桑名市精義地区の取り組み～

藤原有未¹・大川武巳¹

¹三重河川国道事務所 道路管理第二課（〒514-8502 津市広明町297）

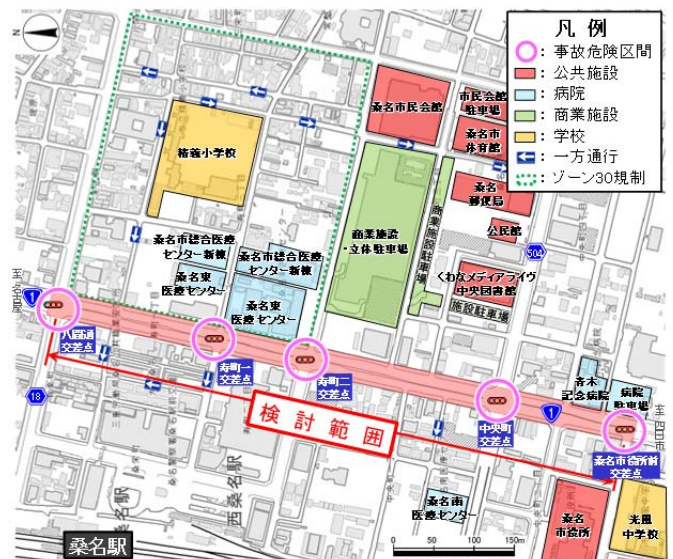
図-1 桑名市精義地区の検討範囲と周辺の施設立地

桑名市精義地区を図-1に示すが、当該地区は桑名駅や桑名市役所のほか、小中学校や市民会館、図書館、医療施設、大型商業施設など各種施設が集積している。そのため、国道1号は、学校への登下校、駅や医療機関への通勤・通院、店舗への日常的な買い物など、多様な目的で利用されており、自動車のみならず歩行者や自転車の往来も多い地域である。

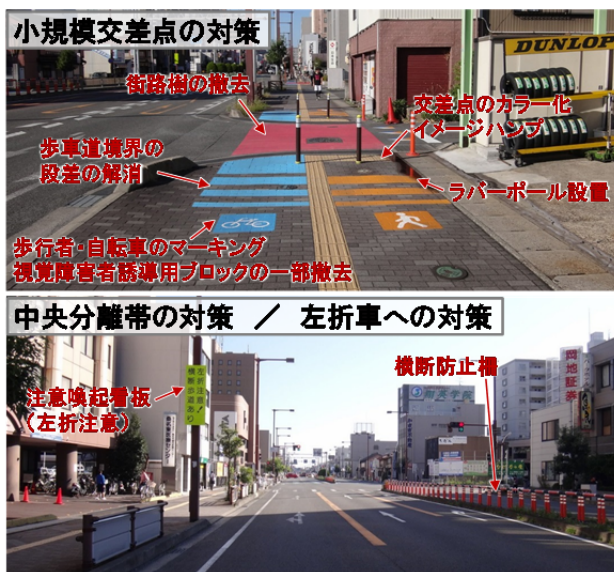
図-4 主な短期対策内容

検討会での決定を受けて、平成29年5月～7月に図-4に示す短期対策を施工した。短期対策の施工後の状況については、7月27日に検討会メンバーと合同安全パトロールを実施し、改善点を議論した。

分類	交通課題	事故対策方針	事故対策内容	
細街路が取り付く小規模交差点	自転車歩道側の民地側を走行するため細街路から出る自動車と出会い頭に衝突	・自転車に歩道内の車道側を走らせる	<ul style="list-style-type: none"> 歩行者・自転車マーキング 歩車道境界の段差解消 視覚障害者誘導用ブロックの一部撤去 街路樹の撤去 ラバーポールの設置・撤去 	短期
	細街路や沿道から出る自動車が一時停止しない	・注意喚起する	<ul style="list-style-type: none"> 交差点内のカラー化 イメージハンブ 	短期
	街路樹が道路反射鏡の視認性を阻害・街路から目視が難しい	・街路樹を剪定する ・反射鏡の位置等の変更	<ul style="list-style-type: none"> 街路樹の剪定 カーブミラーの調整 	短期
信号交差点	対向直進車・対向右折車を確認しにくい	・対向車を見やすくする	<ul style="list-style-type: none"> 幅員再構成による右折・直進車線間のゼブラ帯設置 	中期
	右左折車が横断者を優先しない	・注意喚起する	<ul style="list-style-type: none"> 注意喚起看板の設置 	短期
その他	路上駐車車両を避けるため車線変更が生じる	・路上駐車を抑制する	<ul style="list-style-type: none"> 路肩の縮小 	中期
	自転車が歩行者とぶつかりそうになる	・自転車の通行位置を明示する	<ul style="list-style-type: none"> ※歩行者・自転車マーキングなど最上段に記載の対策を兼ねる 	短期
	横断歩道以外で歩行者が国道1号を横断	・横断を抑制する	<ul style="list-style-type: none"> 交差点内のカラー化 	短期
	路線バスが強引に車線変更	・安全なタイミングの車線変更を支援する	(中長期的に対策を検討・調整)	中長期
	街路から国道1号に流入する車両が強引に合流・車線変更	・国道1号への流入箇所を限定する	(中長期的に対策を検討・調整)	中長期
