航空レーザ測深（ALB）の活用について ～中部管内で初めて直轄河川管理区間の全域を 計測～

三重河川国道事務所では、中部地方整備局管内で初めて直轄河川管理区間の全域を航空レーザ測深（ALB）を用いて計測した。本論文では、航空レーザ測深（ALB）の概要・実際の観測方法等について述べるとともに、水面下を含む面的なデータを取得しつつ、従来測量手法との精度比較、今後の利活用方策等について検討した。

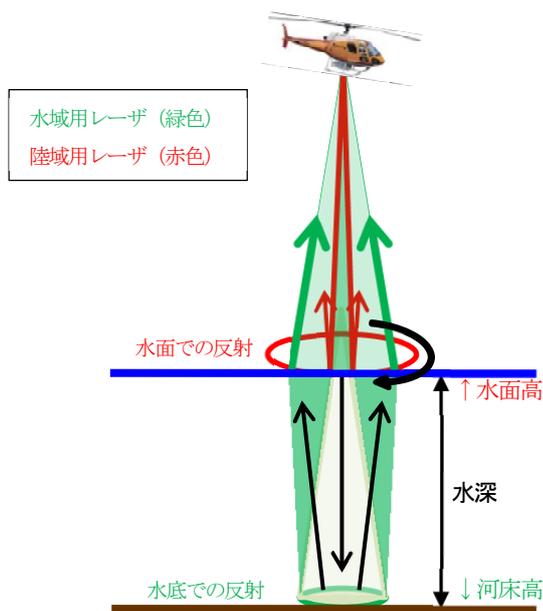
図3 ALBの測定原理

ALBの測定原理は、水中を透過しやすい波長のグリーンレーザと水面で反射する近赤外レーザを航空機から同時に照射し、その時間差で水深を算出する。(図3)

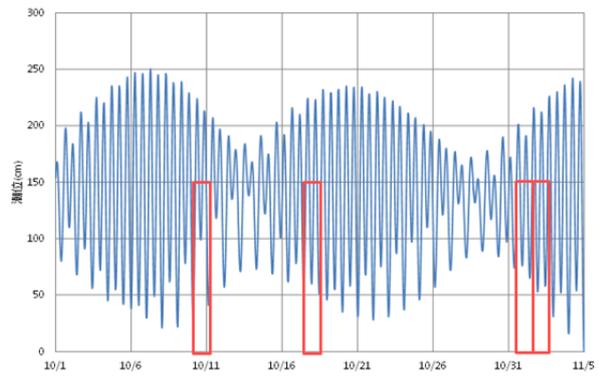
図5 「四日市」における潮位変化予測

「四日市」と「鳥羽」における潮位変化予測を図5~7に示す。図5~7の赤枠で示した時間帯に、潮位の影響を受けるコースでの計測を実施した。

また、今回は「四日市」と「鳥羽」における潮位変動をALB実施の目安とし、潮位変化予測を考慮して、鈴鹿川と雲出川では10月上旬に、宮川では2月下旬から3月初旬に計測を実施した。

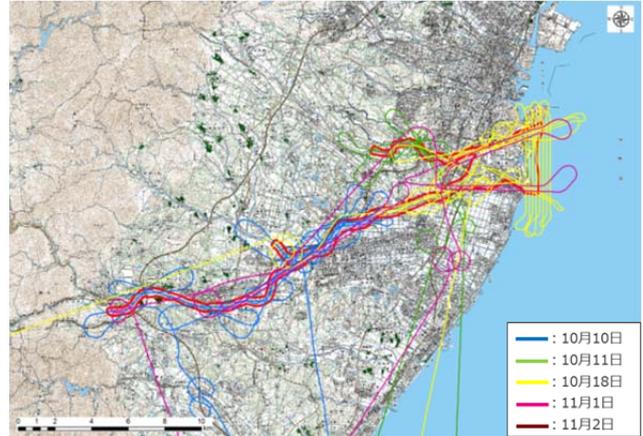
図8 鈴鹿川 飛行航跡図

また、河口砂州モニタリングのため河口砂州形状を面的把握できるように計測コースを沖合に延伸するとともに、沖合部に計測コースを追加で設定した。鈴鹿川・雲出川・宮川の計測コースを図8~10に示す。

今回は、回転翼航空機（ヘリコプタ）を使用して低高度（対地高度600m）、低速飛行を行うことにより、水域1点/m²以上、陸域10点/m²以上の計測密度が確保できる計測諸元を設定した。レーザ測距装置の位置を確認するため、地上GNSS基準局を設置した。本業務においては、電子基準点「楠」, 「関」, 「嬉野」, 「伊勢」を使用

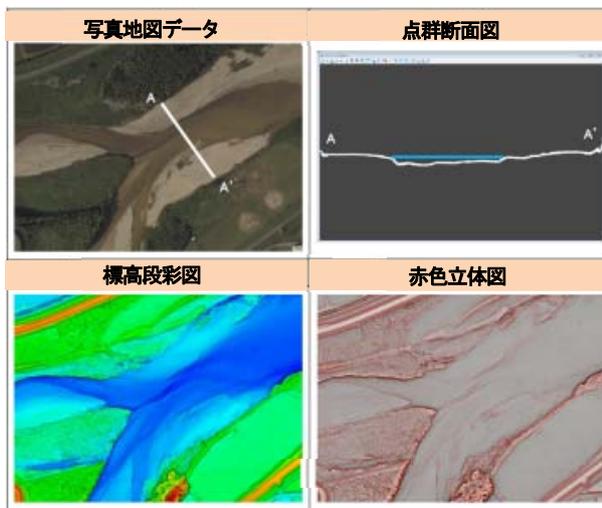
図 1 1 測深状況確認の例

航空レーザ測深の実施後、再計測の必要性を判断するために水域における測深状況の確認を行った。測深状況の確認は、対象範囲全域の写真地図データおよび赤色立体地図を作成して概略を把握するとともに、特徴的な地形を示している箇所を中心にフィルタリング処理を実施して詳細を把握した。確認の結果、水域においても大きく欠測している箇所のない概ね良好な測深状況であることが確認できた。測深状況の確認に使用するデータの例を図11に示す。

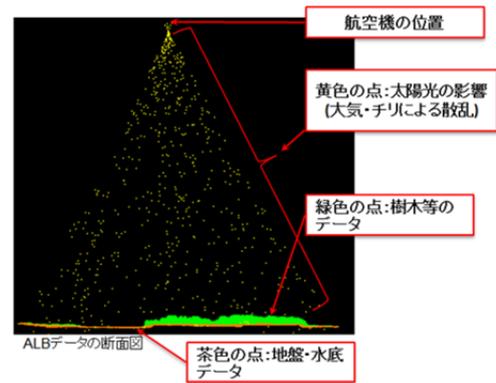
図12 データ分類のイメージ

ALBは太陽光の影響を受けやすく、ノイズデータが増加してしまう。影響を抑えるため、計測のタイミングを朝夕や太陽高度の低い時期、高曇りの日にするなどして太陽光が少しでも軽減できるようにするが、それでもノイズデータが得られてしまう。そこで図12のようにノイズデータや樹木、地盤、河床などを分類し、ノイズデータを取り除いた。また、フィルタリング処理により樹木や建物を除き、地盤・河床の地形データ（グラウンドデータ）を作成した。

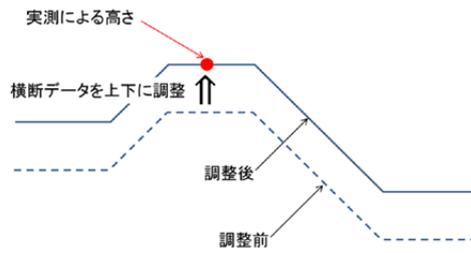
図13 オフセットイメージ

今回の結果を定期縦横断測量成果として利用するため、堤防天端等の実測標高値との較差分を上下にオフセットして標高精度を確保した。(図13)「公共測量作業規程の準則」で定められた標高精度 $2\text{cm} + 5\text{cm} \sqrt{L/100}$ (L:測定距離)を満たしていることを確認した。

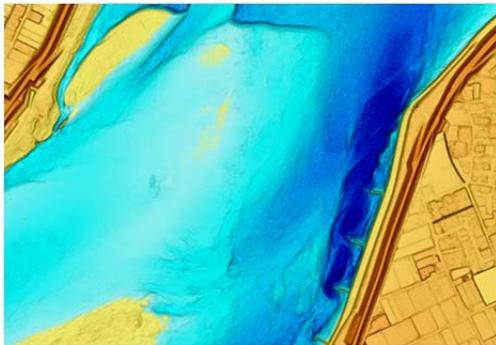
図14 標高段彩図

図14のように水部の面的なデータも取得できており、水面下の局所的な洗掘・深掘れ等の状況が把握することができた。

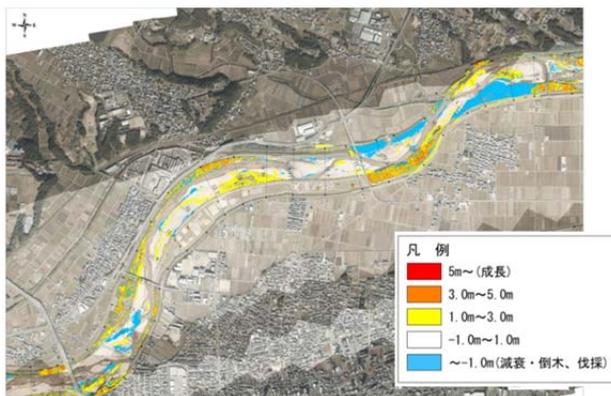
図15 樹高差分図

ALBの計測結果から「樹高差分図」を作成することで、河道内樹林の繁茂域、高さ分布、成長度合いを把握することができ、河道計画や維持管理の樹木伐採計画の基礎資料として活用できる。(図15)

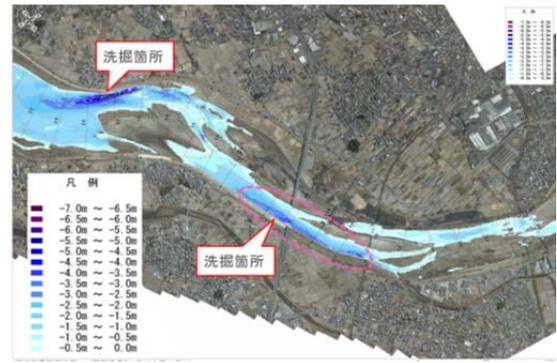
図16 水深分布図

「水深分布図」を作成することで、瀬淵分布、局所洗掘箇所などの把握が可能である。(図16)

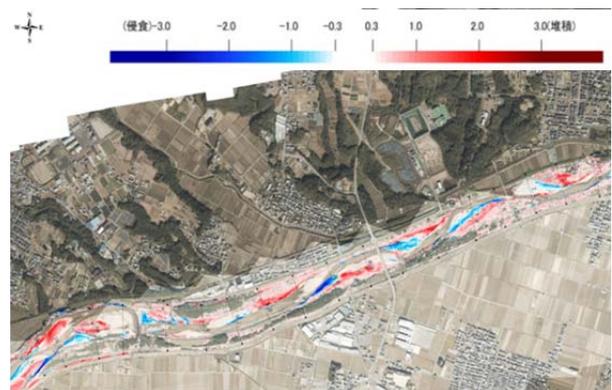
図17 地盤高差分図 (H24⇒H29)

また、2時期の差分をとることで、河道内の堆積・浸食傾向の把握することができ、河道掘削後の再堆積等、水面下の状況も把握できる。(図17)

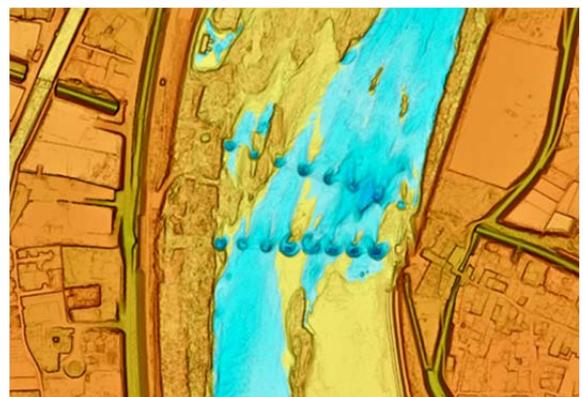
図18 橋脚の洗掘状況

橋脚部の洗掘は根入れ不足等の重大な影響を及ぼすが、ALBにより橋脚周辺の洗掘を早期に発見し対応することが可能となる。(図18)
