# 安倍川における巨石付き盛土砂州の試験施工

<sup>1,2,3</sup>静岡河川事務所 工務課 (〒420-0068 静岡市葵区田町3丁目108番地)

安倍川の中・下流河川領域では、上流からの土砂流出により河床が上昇し、流下能力が不足しており、中小洪水においても偏流により堤防や高水敷が侵食されるおそれがある。そのため、安倍川総合土砂管理計画を策定し、中・下流領域の堤防防護、河岸防護が課題の一つとして挙げられている。その対策として、巨石付き盛土砂州の試験施工とそのモニタリングを実施したため、その内容と今後の計画について紹介する。

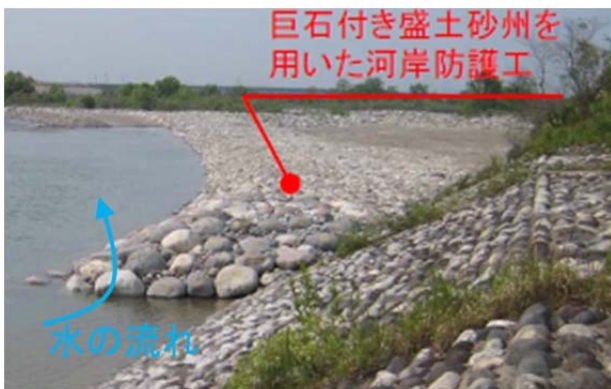
図2 巨石付き盛土砂州を用いた河岸防護工の効果

巨石付き盛土砂州を用いた防護工の機能は、河岸沿いに存在する砂州を保全または回復させ、砂州上流端の水衝部となる部分に河道内の巨石を配置することで、砂州が連続した水制のように作用し、洪水流を滑らかに河道中央に寄せることで、堤防の洗掘・侵食から守るもので

ある。

急流河川の河道づくりにおいて、対象箇所だけで無く、滯筋の線形を是正し、維持をするという河道管理のために自然性の高い河岸際の砂州を活かすことができる。

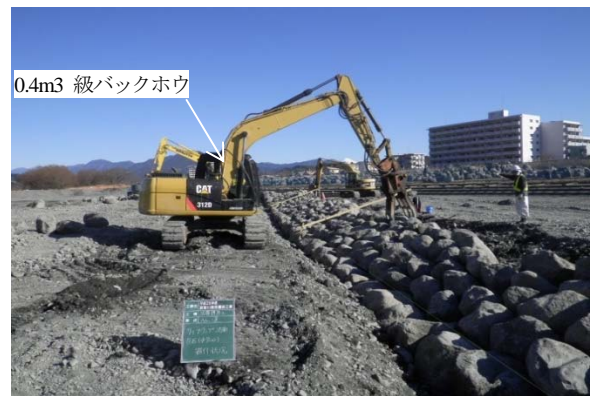
写真-2 法面部巨石据状況

巨石付き盛土砂州の基本構造は、直接洪水流が当たる先端部にリップラップ工、基礎工部に根石工を設置しており、φ700mmの巨石を利用することとしている。その他、天端被覆工、現地発生土を使用する中詰め盛土工で構成されている。今回の試験施工は、水当たりを確認するため試験的に先端のみの約100mを施工しており、リップラップ工、根石工に使用する巨石の個数は、814個となっている。基本的には、現地調達を行っているが、一部富士川上流部で採取された巨石を購入している。

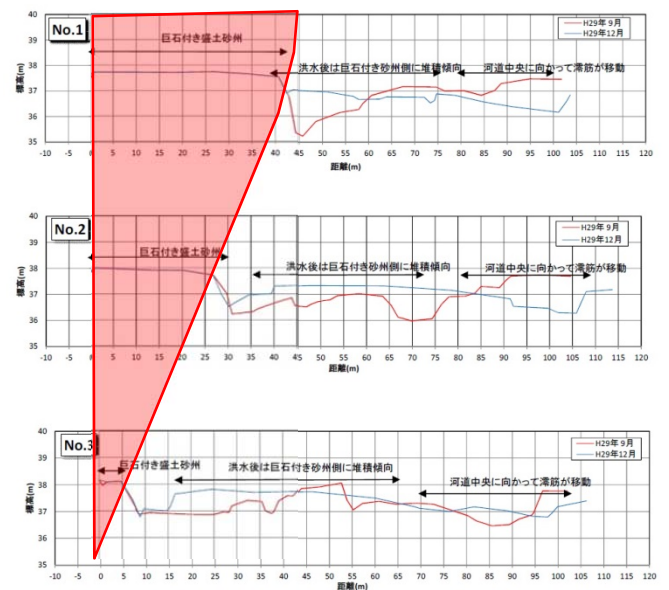
図4 モニタリング結果(横断測量)

巨石付き盛土砂州の設置後の主な出水は、平成29年10月の台風21号、台風22号であった。出水後、現地の状況を確認したところ、台風21号後は砂州前面の滞筋が細くなり、中央に河床堆積が見られ、主流の滞筋が中央に移動していることが確認された。リップラップ部については、巨石の流出等は確認されなかった。

台風21号、22号の出水後を出水前と比較したところ、盛土砂州から河道中心への卓越的な流れが確認された。砂州の前面に河床堆積が見られ、主流線が河道中心に移動したことから、洪水時に主流を河道中央に寄せる機能効果があると思われる。

また、今回の洪水では侵食の様子が見られなかったが、巨石が動いても流出することがなかったため、河岸の侵食、洗掘の軽減機能が期待できる。
