# CCTV画像解析による流量推定の検討<sup>4)</sup>

岡村修<sup>1</sup> 山根宏之 小竹亮太<sup>2</sup>

<sup>1</sup>天竜川上流河川事務所 砂防調査課 (〒399-4114 駒ヶ根市上穂南7-10)

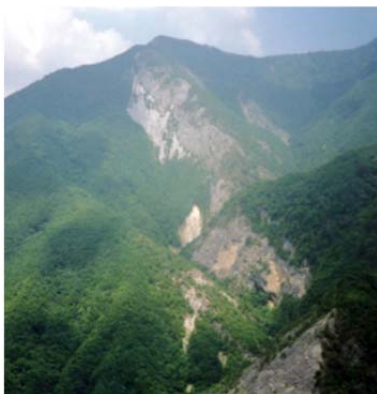
図-1 源流部の崩壊地 (三峰川上流域)

両山脈は3,000m級の山々が連なる急峻な地形をなしており、また天竜川の東部と北部にはそれぞれ中央構造線、糸魚川-静岡構造線が通っているなど複雑かつ脆弱な地質となっている。また管内には荒廃地や斜面崩壊が散見されているため、三峰川をはじめとする各支川から大量

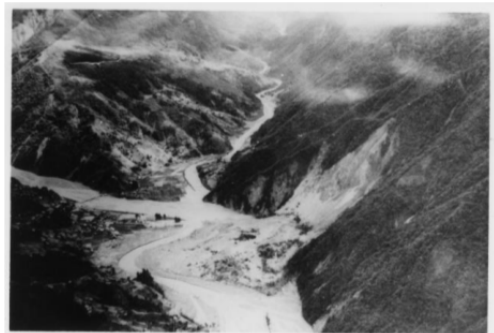
図-2 36災害で崩落した大西山 (大鹿村)

このような地形・地質であることから、土砂に起因する災害が古来より繰り返されてきた。特に被害の大きかった昭和36年の梅雨前線豪雨(通称36災害)では、下伊那郡大鹿村をはじめ伊那谷各地で多数の土石流や斜面崩落、堤防の決壊などが起こり、死者約130名、家屋の全壊・流失・半壊約1,500戸といった甚大な被害が発生した。

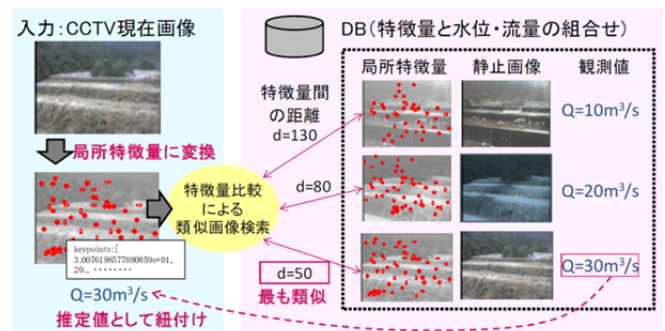
具体的には、はじめに観測した水位・流量と、その時の画像をデータベースに登録しておく。そして、実際の画像とデータベース画像の局所特徴量（濃淡等の変化が大きい位置とその変化勾配等のベクトル量）を比較して、最も類似する画像を抽出し、その画像の水位・流量の値を推定値とするものである。図-4に本手法の概要を取りまとめる。

図-4 特徴量比較による流量推定の概要

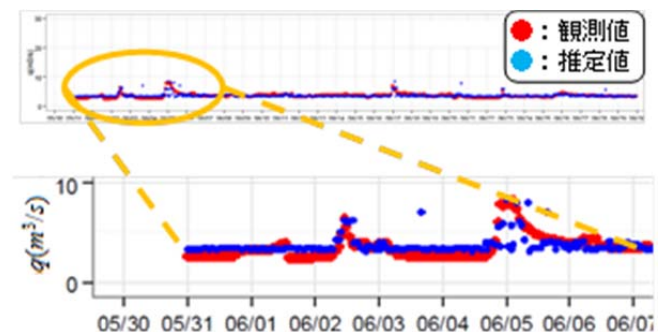
検証結果を図-5に示す。図-5は鹿塩川における平成27年6月の結果であり、特に水位変動の大きかった部分を抜粋したものである。

図-5 鹿塩川における流量推定結果

この図より、観測値と推定値の変動の推移が概ね一致することが分かった。しかし、この手法はあらかじめデータベースに登録した画像から推定するものであるた

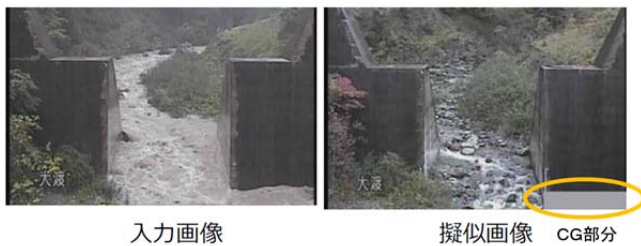
具体的には、水位の上昇により護岸等の地物が見えなくなり、これらの特徴量が変化することに着目し、CGによる各水位の擬似画像（図-6：堰堤の左岸下流側を着色）を作成、実際の画像と比較し、最も一致した擬似画像の水位から実際の水位の判読を試みた。

図-6 実際の画像と擬似画像（大渡砂防堰堤）

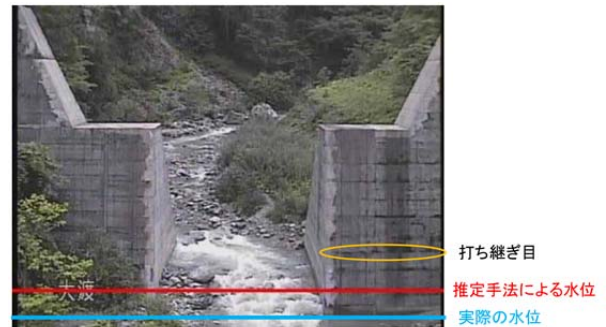
今回水位判読による推定を行った大渡砂防堰堤では、堰堤表面の乾湿状態により打ち継ぎ目が目立つために、水際線を抽出する処理（図-8の③から④の処理）において、図-9のように打ち継ぎ目を水位線とする誤判読が生じた。

図-9 打ち継ぎ目の誤判読例

安定的に処理を行うための改善策として、複数の直線のうち、線の上下で輝度差（堰堤と水面の輝度差）が一番大きいものを水位線とする処理を追加した。

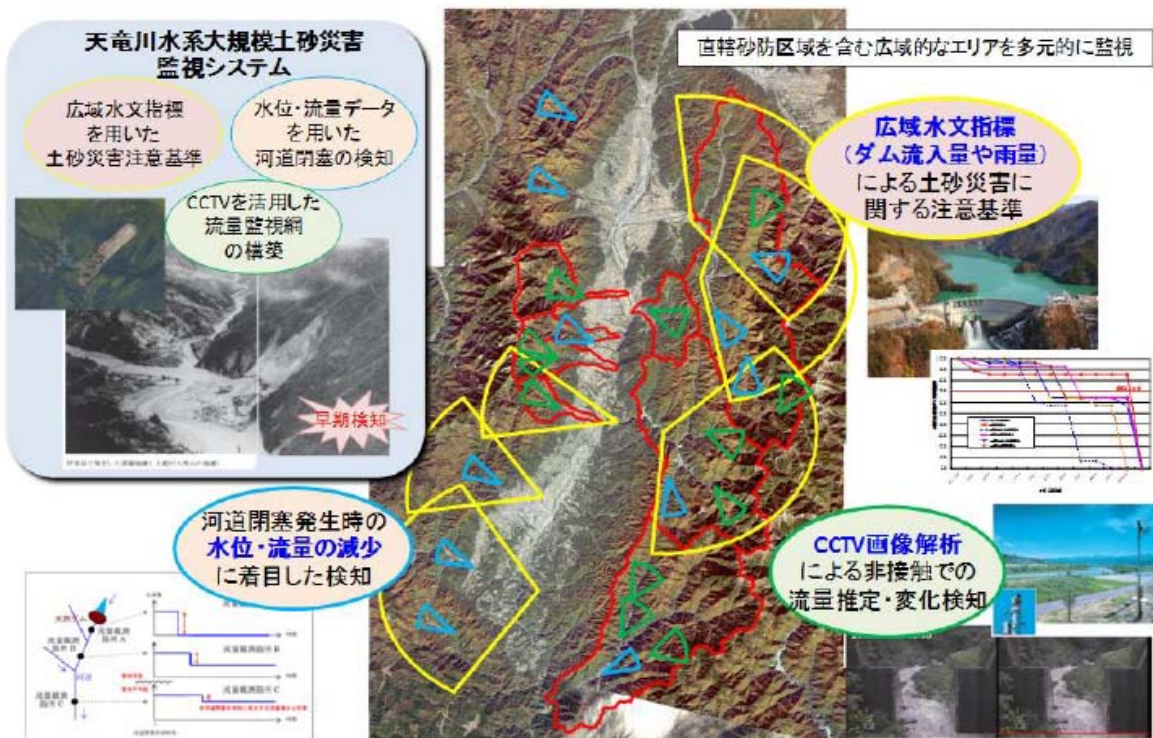
具体的には、①CCTVカメラ画像解析を活用した流量監視、②国土交通省及び他機関の水位・流量の観測データを用いた河道閉塞の検知、③過去の災害時の水位・流量から作成する広域水文指標による土砂災害の注意基準によって、土石流や天然ダムによる河道閉塞を推定する。概要を図-12に取りまとめる。なお、監視システムは平成29年度時点において、システムの実装に向けた機器の検討を進めている。

図-12 天竜川水系大規模土砂災害監視システムの整備構想

監視システムは、天竜川上流域における大規模土砂災害への危機管理対応速度の向上を図るため、水位・流量や監視カメラ等の監視観測データの処理・システム化と広域水文データを用いた土砂災害予測手法を組み合わせ、土砂災害防止法に基づく緊急調査等の迅速な対応に資するためのシステムである。
