# 物流交通への影響に配慮した 橋梁架設の施工について

梅之郷南1高架橋鋼上部工事に於いて、平成29年1月(内回り桁)と5月(外回り桁)に国道23号通行止め規制を伴う送出し架設を実施した。物流の主要道路である国道23号と国道302号を規制することから、安全を確実に確保し、時間内に架設を完了することはもとより、物流交通への道路混雑による影響に配慮した橋梁架設方法の検討が最重要事項であった。

対象橋梁である梅之郷南1高架橋は、橋長224mの3径間連続鋼床版箱桁橋であり、未開通区間における橋梁上部工事のトップバッターとして、愛知県海部郡飛島村にて施工を開始している(図-2)。架設箇所は、南北へ延びる国道302号、東西へ延びる国道23号が立体交差する地点である。対象橋梁は、国道302号上に架設され、国道23号と立体交差するため、架設箇所は主要道路が複雑に交差する3層構造となる(図-3)。国道23号や国道302号は物流の主要道路であるため、本路線への影響に配慮した橋梁架設の施工が必要であった。

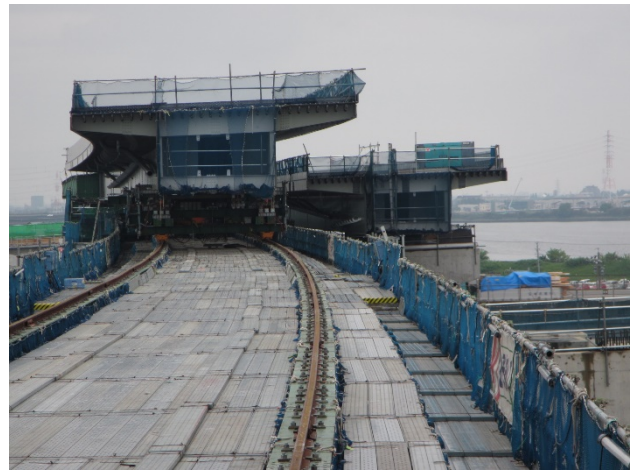
写真-1 軌条設備

実施工においては、軌条設備上(写真-1)に曲線送出しに適した自走台車を配置し送出し架設を行うこととした(写真-2)。さらに、自走台車設備はインバーター制御することで、曲率半径による台車の内外輪の移動距離の差を、内外輪の車輪の回転速度を調整し、曲線なりに推進させることとした。これにより、曲線桁の送出し架設の橋軸直角方向の調整時間を排除とすることができた。

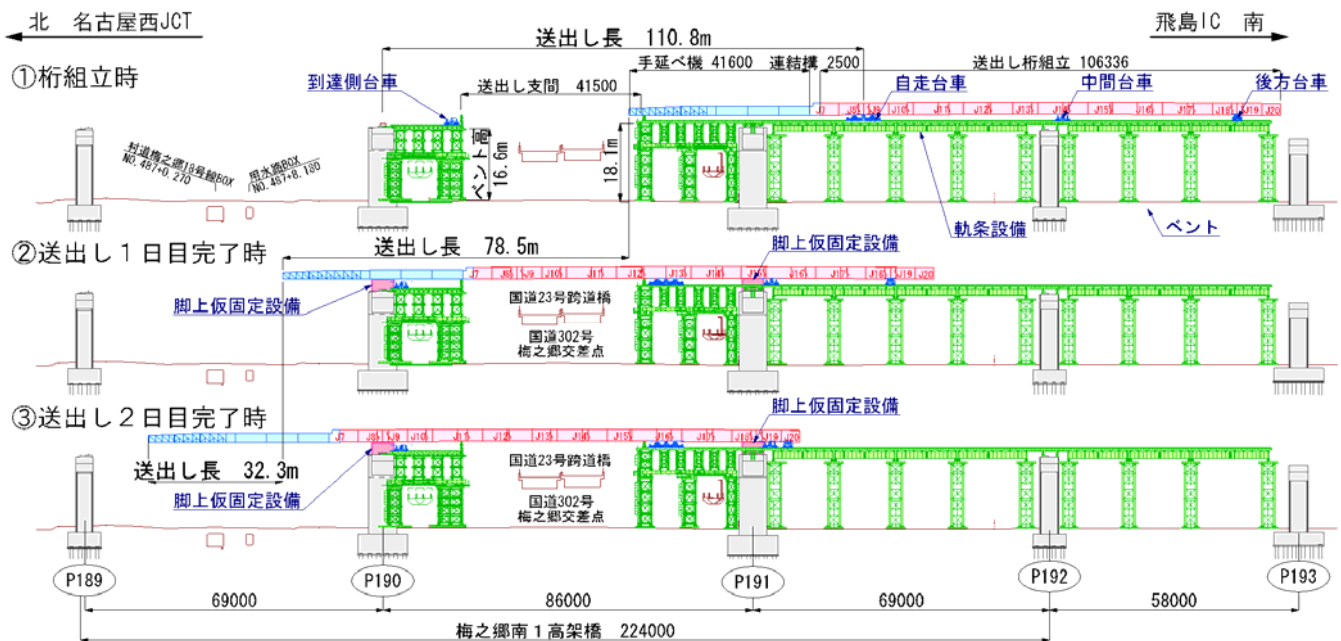
図-7 送出しステップ

これにより、平均送出し速度は0.7m/分から2.1m/分となり、日施工量78.5mの確保が可能となったため、当初の送出し時間と比較し、1時間程度の作業時間短縮が図れた(図-7)。

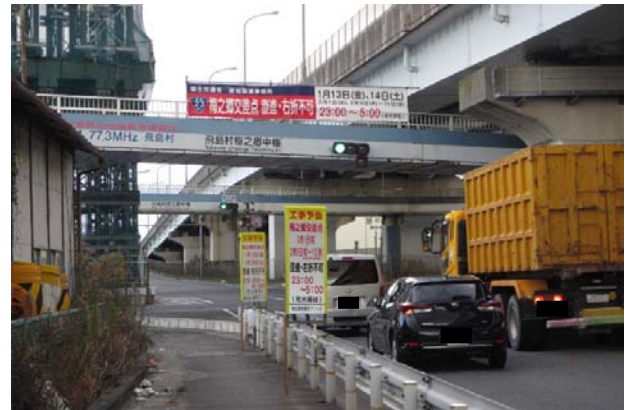
写真-5 工事看板・横断幕

道路に設置する工事看板・横断幕、道路管理者間協議により道路情報板へも通行止め規制情報を掲出した(写真-5)。また、地元地域広報誌へ通行止め規制チラシを折り込みし、飛島村へ全戸配布を行った。

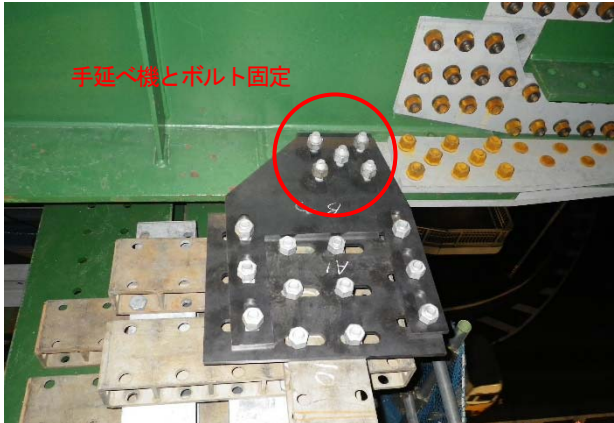
写真-3 手延べ機ボルト固定状況

送出し架設は安全性をより高めるため、到達側は手延べ機のトラス部分ではなく桁桁部分まで進めることとした。固定時は手延べ機のボルト孔を利用し、橋脚上の設備とボルト固定することとし安全性を高めた(写真-3)。

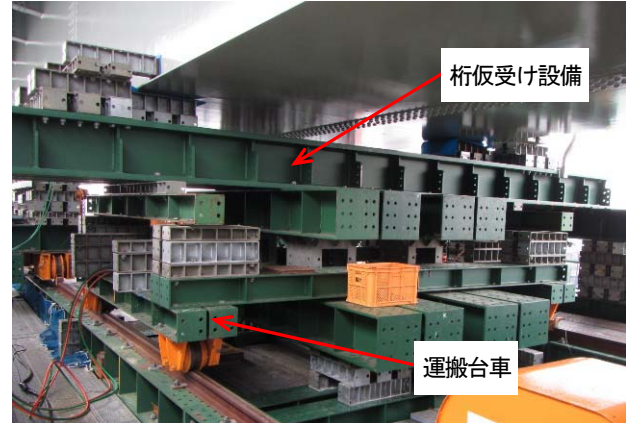
写真-4 橋脚上固定設備

P191橋脚の固定設備については、仮受けできる設備(写真-4)を運搬台車上に組み立て、送出しに合わせて台車を移動させ、1日目完了時に橋脚と固定した

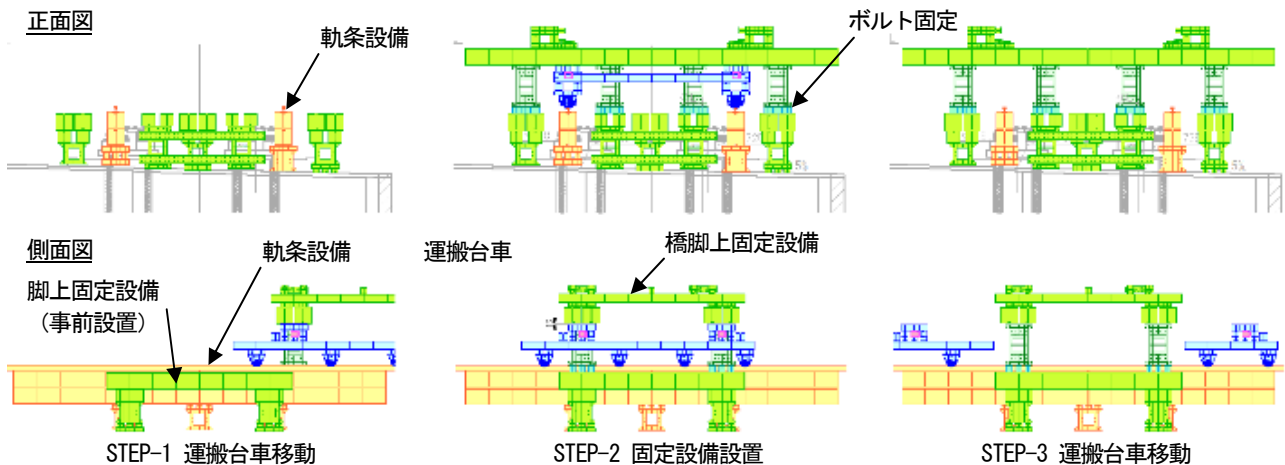
図-8 脚上固定設備設置ステップ

(図-8)。桁がP191橋脚を通過後に固定設備を組立てた場合、そこから2時間程度の作業時間を要すが、この場合と比べると、ロスなく作業を進めることが可能となった。
