全国初！疑似重力式構造を採用した 耐震強化岸壁の整備について

当事務所では、岸壁の延長不足及びふ頭用地の貨物の混在等を解消するため「ふ頭再編事業」を進めており、既設護岸を水深12mの耐震強化岸壁として整備した。岸壁は、元々陸地化されている特性を活かし、全国初の疑似重力式構造（原地盤を地盤改良で連続固化処理した構造）を採用した。疑似重力式構造の設計では、複数の構造等を組み合わせることで、新たな設計体系を構築した。また、一連の施工において、固化改良体の一体性及び地盤改良による影響の確認を行い、疑似重力式構造の信頼性を向上させることが出来た。

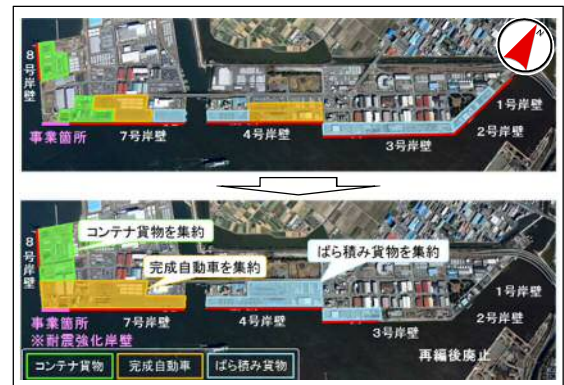
図-2 神野地区におけるふ頭再編のイメージ

以上のことから、当事務所では、平成26年度より神野地区における「ふ頭再編改良事業(図-2)」に着手し、7号岸壁の西側に隣接する区域で、水深12mの耐震強化岸壁の整備を進めてきた。

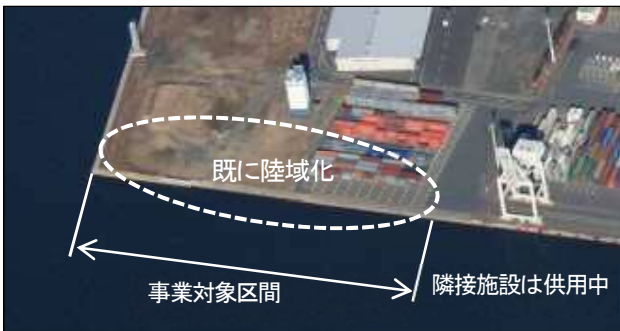
図-3 工事前の事業対象区間の状況

②陸地及び海域への影響について、ケーソン式ではケーソン本体の据付時、鋼矢板式では本体鋼管矢板の打設時に、大きな作業船を要し、長期間の海上作業が必要である。一方で、事業対象区間が既に陸域化(図-3)されており、疑似重力式は主工種である地盤改良が陸上から施工出来る。そのため、ほぼ海上での作業がなく、供用中の隣接施設の荷役作業への影響が最も少ない。

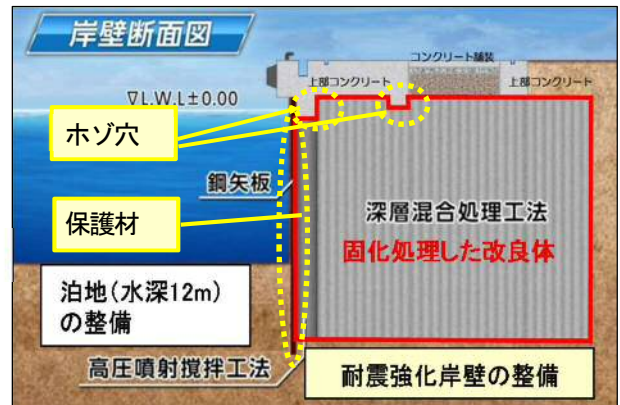
本来、地盤改良は、主に構造物への土圧軽減、砂質地盤に対する液状化防止を目的として、実施する。一方、本事業で採用した疑似重力式は、地盤改良により一体的に地盤を固化処理することで、一定強度を有した大きなひとつの固化改良体を形成し、その塊を重力式構造物相当の本体構造とする考え方である(図-4)。今回の造成する固化改良体は最大で幅30m、高さ20.8mであり、その大きさのコンクリート塊の自重で、地震や土圧等の外力に対し持ちこたえるのが特徴である。加えて、固化改良体として必要な強度も地盤改良としては一般的な深層混合処理工法等を用いることで、十分満足出来るという利点もある。

図-4 疑似重力式構造の概念図

また、固化改良体と上部コンクリートの一体性を高める構造上の工夫として、形状をある程度自由に出来る固化改良体の施工性の良さを活かし、固化改良体上部にホゾ穴(図-4)を設けた。

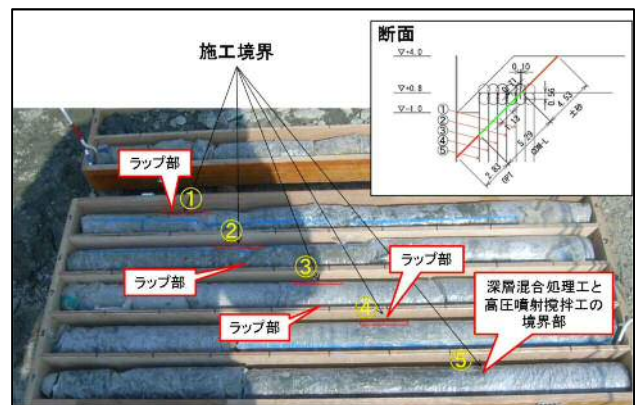
加えて、固化改良体全体の一体性を確認する目的で、通常は行わない斜め方向のボーリングも実施した。結果は、図-7のとおり、全体を通して接合状態に連続性があり、固化体の品質も良好であった。

図-7 固化改良体ラップ部の接合状態（斜めボーリング）

以上の結果から、個々の地盤改良体が確実に繋がっており、固化改良体の一体性が確認出来た。

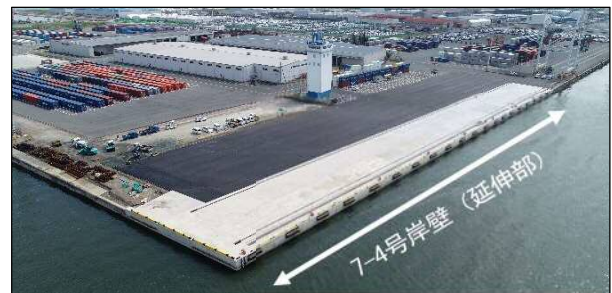
写真-1 完成した耐震強化岸壁

完成した耐震強化岸壁は、全国初の疑似重力式構造を採用した。疑似重力式構造の設計では、既存の構造等を組み合わせることで、新たな設計体系を構築し、安定性等の照査を行った。また、施工時に行った固化改良体の一体性及び地盤改良の影響の確認結果は全く問題なく、これにより疑似重力式構造の信頼性がより高まった。そのため、疑似重力式構造は、今回の設計・施工を経て、今後の岸壁設計における選択肢のひとつとして、確立されたものと考えている。
