物流を支えるインターチェンジアクセス道路における道路拡幅工事について

稲垣二三四¹・吉岡直哉²・別保広大³

主要地方道上海老茂福線は四日市東ICと四日市港を結ぶ幹線道路であるが、交通量が多く慢性的な交通渋滞が問題となっていたため、渋滞解消を目的とした現道拡幅工事を実施した。施工箇所は25,528(台/日)と交通量が非常に多く、高速道路IC付近での工事となることから、交通への影響を最小限に抑えるために行った取り組みについて報告する。

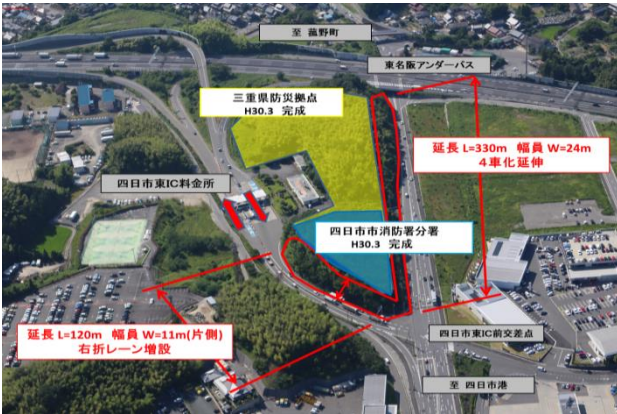
図-4 工事概要および周辺状況

東名阪自動車道四日市東IC付近であり交通量が多い。また三重県北勢広域防災拠点整備工事(三重県)および四日市市消防署分署新設工事が平成30年3月の完成を目指して進められており、これら造成工事と同調しながら施工する必要があった。

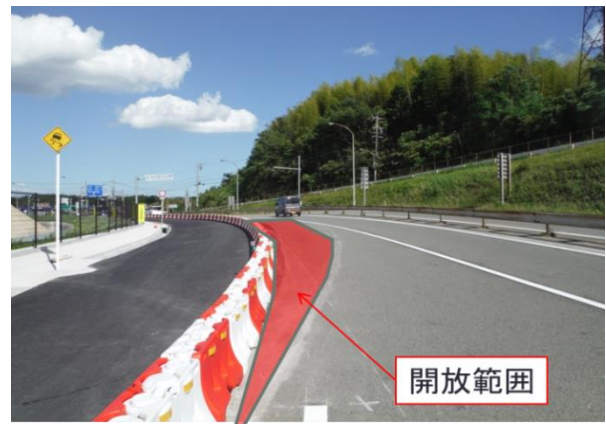
図-8 仮舗装実施状況

渋滞の原因を調査したところ、交通規制により従前の機能を損なっていることであると判明した。取り付け道路は市中心部方面へ右折する車が多く、滞留長がIC付近まで伸びることがあるため、左直進車は路肩を利用し交差点まで走行しており、1車線道路であるが2車線道路のように利用されていたのである。

そこで施工範囲の一部に仮舗装を施工し、左直進車の通行帯を確保した。(図-8)

対策完了後は日中の渋滞が解消され、さらに苦情等もなく円滑に工事を進めることができた。

以上のことから、仮舗装を行うことにより施工ステップが増えることになるが、現道での工事規制による待機時間は道路利用者にとって不利益となるため、利用形態を把握したうえで規制を最小限に抑えることが必要であるといえる。

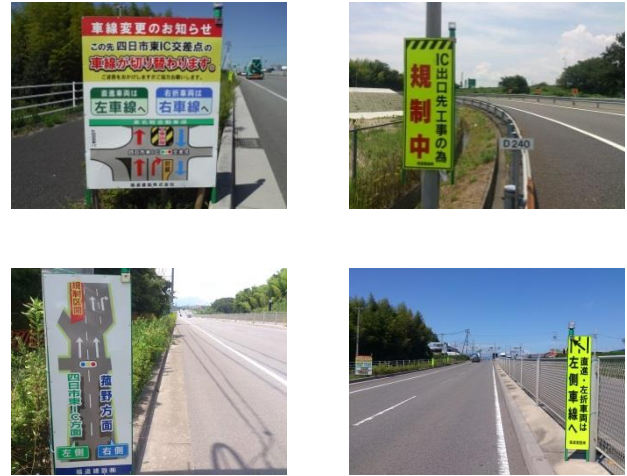
図-10 案内看板等の設置状況

しかしながら、施工箇所はIC付近であり、高速道路の使用を目的とした利用頻度の少ない利用者が多い。さらに、この利用者に工事規制を事前に十分に周知することはできないため、適切な車線を判断することが困難であると考えた。そのため上記のような利用者の目線に立った案内看板の設置が必要であると判断し、交通の流れを把握するため監督員自らが施工現場を歩き、配置を決定することとした。四日市東ICのオフランプにも注意喚起看板を設置するなど施工区間外も工事看板を設置し、利用者の適切な交通誘導に務めた。(図-10)

この取組の結果、設置後は信号直前での車線変更が減少し、これに伴う苦情もなくなった。
