(仮称)新々原田橋の計画から 基礎工の施工について

平成27年1月31日に発生した天竜川右岸斜面の崩落により原田橋と建設中の新原田橋の双方が落橋し、浜松市は2橋の撤去、仮設道路の設置、そして新橋の再建という3つの大きな課題に直面することとなった。さらに、当該箇所がダム直下に位置するため、事業の実施がより困難なものとなった。今回は新橋の再建における取組の中で、計画から基礎工の施工について発表する。

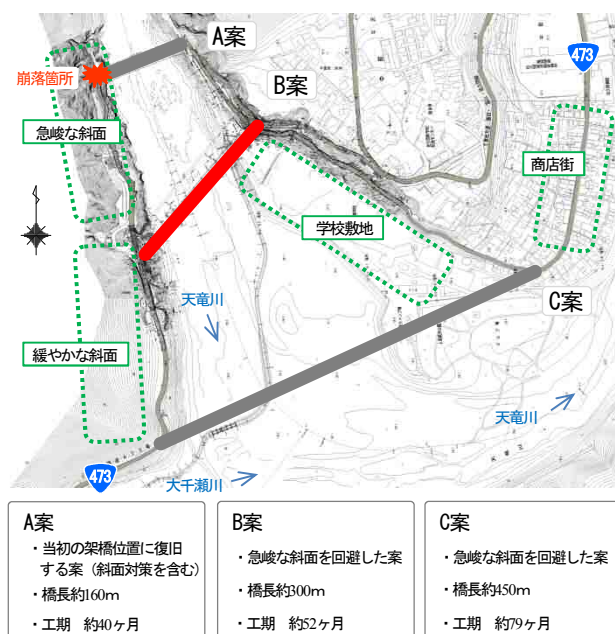
図-2 架橋位置3案

新橋架橋位置の決定にあたり、現場の地形等の状況から3案(図-2)を作成した。これらについて安全性、経済性、工期、交通機能性、維持管理性の要素に加え、地元との意見交換会等による意見も踏まえ、平成27年7月に架橋位置をB案に決定し、河川協議を進めることとした。

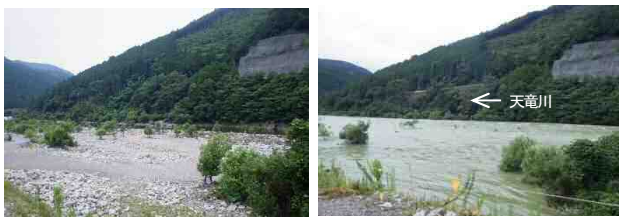
平常時の状況 ダム放流時の状況
写真-1 ダム放流時の状況

B案の橋長は約300mであり、橋脚（1基又は2基）の設置は必須であったが、当該箇所は佐久間ダム直下であり、ダム放流時（写真-1）の流速が5～6m/sと速くなることから、橋脚設置による河岸での水位の上昇、河床の洗掘等河川への影響が懸念された。また、一級河川大千瀬川との合流部付近であり、流れの乱れが発生することから、橋脚への影響も懸念された。これらのことから、流況解析（図-3）を実施し、橋脚設置による河岸での水位上昇及び合流部での流れの乱れの影響は少ないことを確認した。橋脚1基と2基の比較では、1基の場合、橋脚周りの流速が速く、洗掘が大きくなることを確認した（表-1）。流況解析の実施にあたっては、浜松河川国道事務所から解析モデルの提供を受けたことにより、短期間での解析が可能となった。

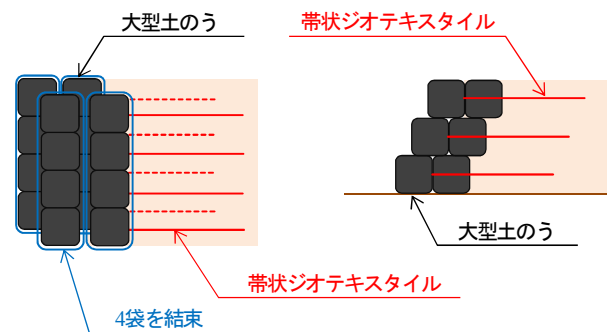
図-9 築島工補強概要図

築島工の上流側は、袋詰め玉石を設置し、側面及び下流側は、大型土のうによる構造としていたが、大型土のうはダム放流による流出の懸念があった。この対策として大型土のう4袋を耐久性の高い合成繊維のベルトにより結束し、さらに帯状のジオテキスタイルを盛土内に這わせていくことにより抵抗を持たせるという2重の対策を実施した(図-9、写真-2)。

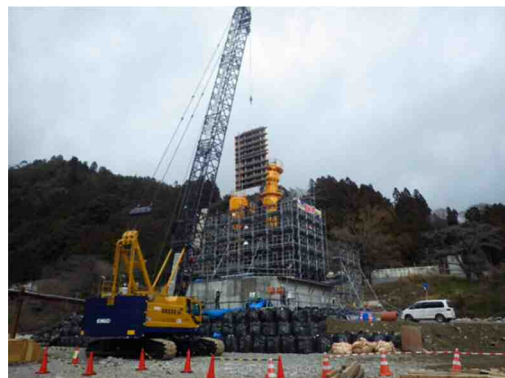
写真-3 大型型枠設置状況

躯体工の構築において約20m²の大型型枠(写真-3)を作成し、ケーソン設備用のクローラクレーンにて設置、撤去を行った。これにより、躯体構築の工期短縮を図れるだけでなく、出来形の精度も向上した。

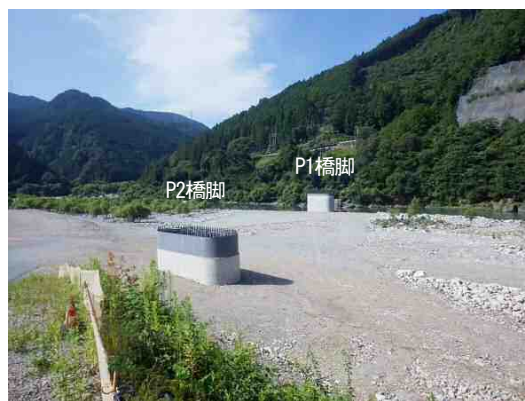
写真-5 1期施工完了状況

1期施工中に3回のダム放流(写真-4)があったが、前述の対策を実施したことにより、仮設工に損傷は無かった。また、ダム放流による工事休止及び復旧、並びにコンクリート打設の延期等により3週間程度工程に遅れが発生したが、前述の対策のほか、適正な工程管理により非出水期内に工事を完了することができた(写真-5)。

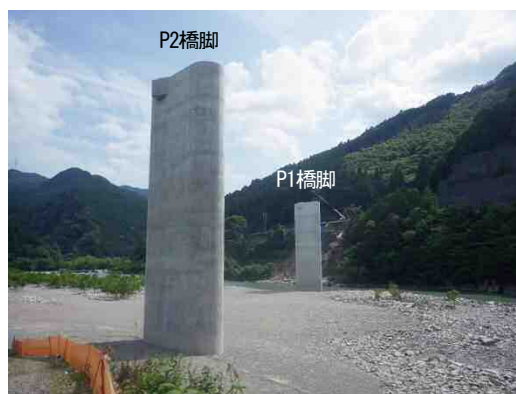
写真-6 橋脚工完成状況

平成30年4月末に橋脚工の2期施工も無事完了し、橋脚2基が完成した(写真-6)。現在、平成31年度中の供用開始に向け、左右岸の橋台を施工するとともに、上部工の桁製作を進めており、平成30年10月から、桁架設を予定している。上部工の工事においても、河川内でのベント設置、桁架設等ダム放流の影響を受ける作業があることから、今回の工事での経験を活かし、安全かつ迅速な施工ができるよう取り組んでいきたい。
