# 名古屋国道事務所管内の舗装の長寿命化・ L C C縮減に向けて ～コンクリート舗装を適所に採用～

本稿では、国道19号名古屋市中区丸の内の日銀前交差点における、コンクリート舗装工事の実施について事例紹介をするものである。

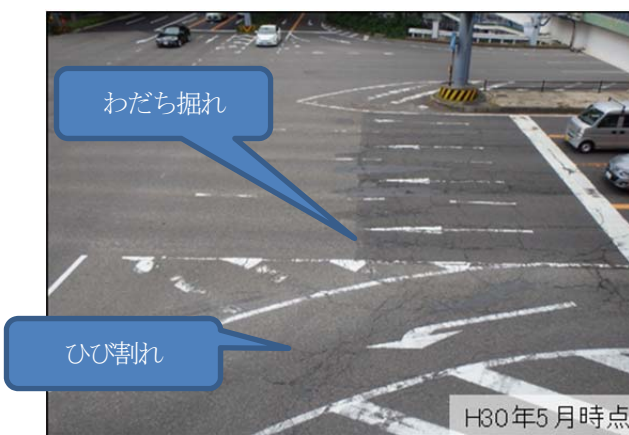
写真-1 舗装損傷状況

道路の損傷状況としては、平成29年度の点検結果より補修前の日銀前交差点内で、ひび割れ率0~20%（修繕基準40%以上）及びわだち掘れ40mm以上（修繕基準40mm以上）となっており舗装の健全性についての診断結果はⅢ-1で要補修となっている。また、年間約6回のポットホール等の発生による部分補修は行うものの、根本的な修繕が必要な状況であった。

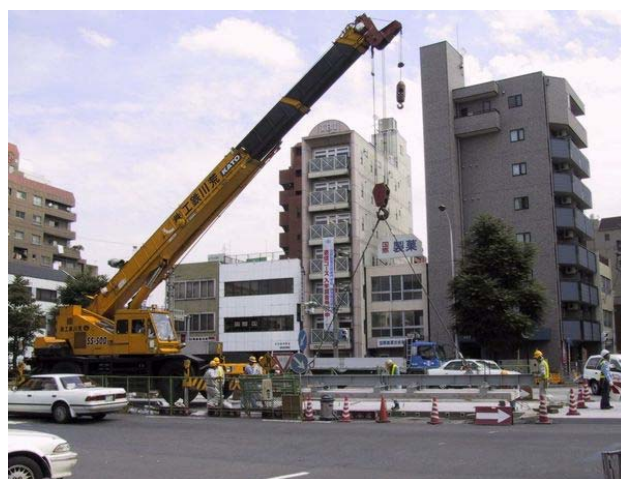
写真-2 プレキャストPC版設置例

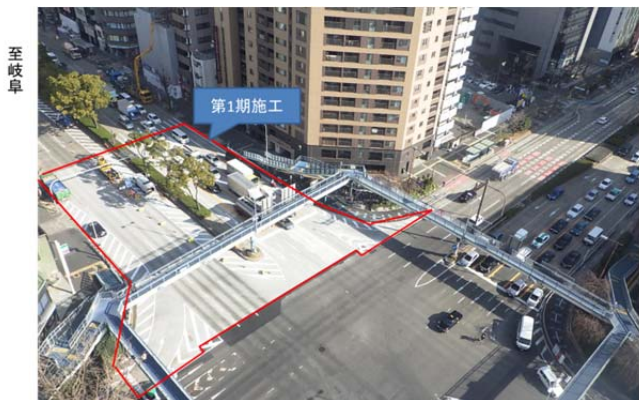
写真-3 現況写真

第1期として、平成30年8月から平成31年1月にかけて交差点北側について舗装が完了した。
