# 若手職員による国道1号谷稲葉IC ゴミのポイ捨て対策について

<sup>1</sup>静岡国道事務所 管理第二課（〒420-0054 静岡市葵区南安倍2-8-1）

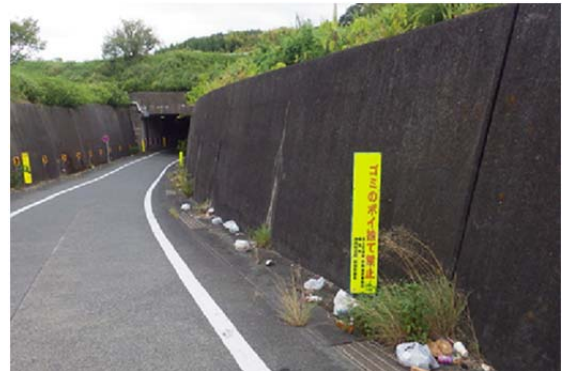
図-1 谷稲葉ICのゴミの様子

静岡国道事務所としても、ゴミのポイ捨て対策として、ゴミの回収作業の頻度を増やすとともに、啓発看板及び防草マットの設置等を行ってきた。しかし、ゴミのポイ捨ては対策後、一時的に減少するものの、効果は一時的であり、現在に至るまで、ゴミのポイ捨てが絶えない状況であった（図-1）。

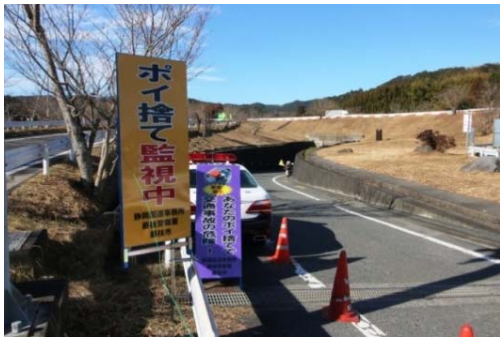
図-8 監視看板（左）と啓発看板（右）の設置

合同パトロールの始まりとして、今後、道路利用者に対して、谷稲葉ICでのゴミのポイ捨ての監視を強化することを周知するため、若手チーム考案の啓発看板及び「ポイ捨て監視中」看板を谷稲葉ICのオンランプ上り下り分岐部に設置した（図-8）。

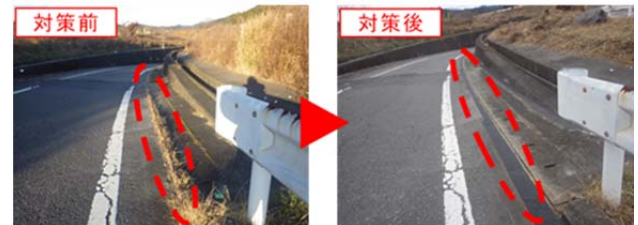
図-11 ランプ入口部の対策前（左）と対策後（右）

「谷稲葉ICゴミのポイ捨て対策」のソフト面での対策を実施後、H31.1.21から実施する藤枝バイパスの集中工事に合わせて、目地防草シールの設置やボックス内の側溝清掃（図-11、図-12）、照明のLED化等のハード面の対策を実施した。
