# 大沢川の土石流監視体制の強化について

山田裕介，上野 諒平

富士砂防事務所 調査課（〒418-0004 静岡県富士宮市三園平1100）

富士山中流部の大滝観測所に設置されている土石流検知センサー（ワイヤーセンサー）は，一度切断すると現地でのワイヤーの交換が必要となり，交換が完了するまで土石流の検知が困難になる．これに対処するために，繰り返し発生する土石流をワイヤーセンサーに変わる新たな手法で検知し，大沢川における土石流監視体制を強化した方法について報告するものである．

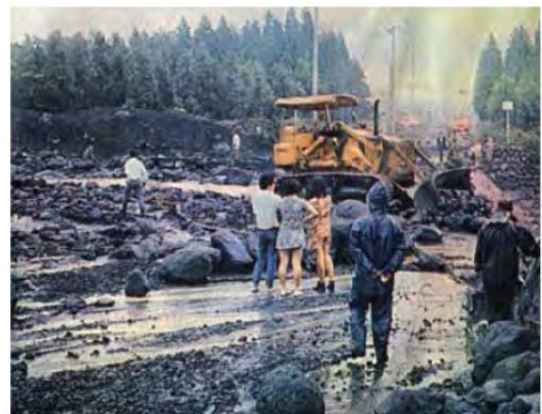
図-2 富士宮市上井出の河底橋

（昭和47年7月12日土石流による被災状況）

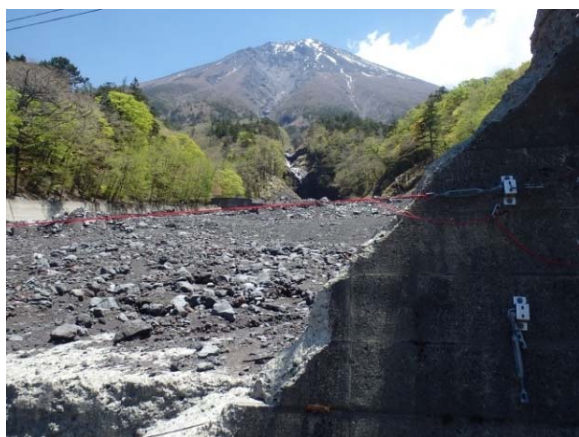
図-9 ワイヤーセンサー設置状況（大滝）

土石流検知センサー（ワイヤーセンサー）は、大滝治山堰堤の水通部に溪流を横断するようにワイヤーを張っており、土石流やスラッシュ雪崩が断面を通過し、ワイヤーが切断されることにより、土石流の発生検知を行うものである。

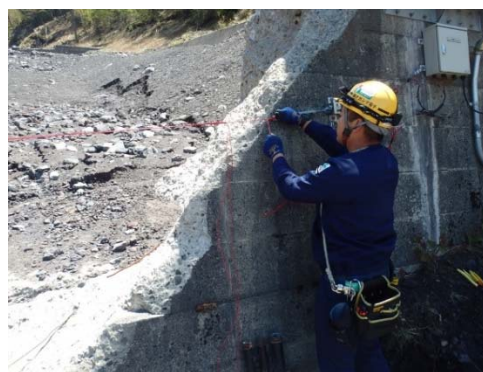
図-11 ワイヤーセンサー交換作業（大滝）

また、大滝観測所のワイヤーセンサーは標高1,700m地点にあり、積雪期には大滝観測所までの林道が積雪により通行が不可能となる。そのため、冬期のスラッシュ雪崩等でワイヤーセンサーが切断されてしまうと、ワイヤーセンサーが交換可能となるまで土石流の検知ができない状態となっていた。

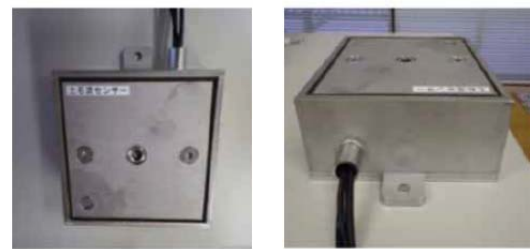
図-14 LVP センサー外観

LVPセンサーとは、振動計に加えて、水圧計、荷重計を一つの箱（226×226×92（高さ）mm）に組み込んだ土石流検知センサー（LVP-2）を用いたシステムである。

土石流が流下する箇所直接設置するため、機器破損のリスクはあるが、検知の確実性（検知率）が高く、3つのセンサー（荷重計、圧力式水位計、加速度計（振動計））で検知するためいずれかのセンサーに不具合が生じた場合でも検知が可能であり冗長性が高い

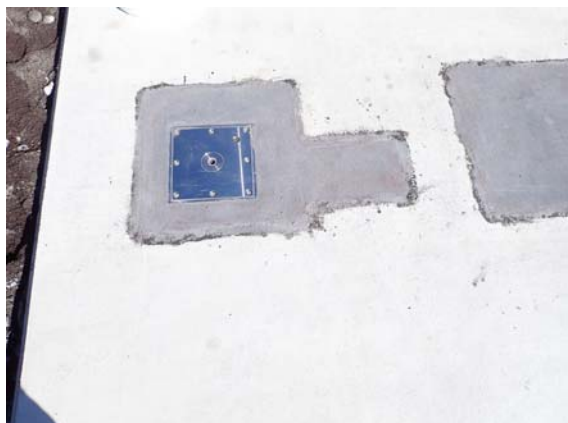
図-16 設置されたLVPセンサー（大滝）

ける土工事の部分と、配線や通信機器への接続といった電気通信工事部分、LVPセンサーの図面の修正や、技術的部分の改良といったコンサル担当部分などの作業が全て同時に動かなくてはならず、1日単位での工程表を作成し、各作業の工程管理を徹底した。
