生活道路における交通安全対策の 効果検証について

渡邊大記¹

¹名古屋国道事務所 交通対策課（〒467-0833 名古屋市瑞穂区鍵田町2-30）

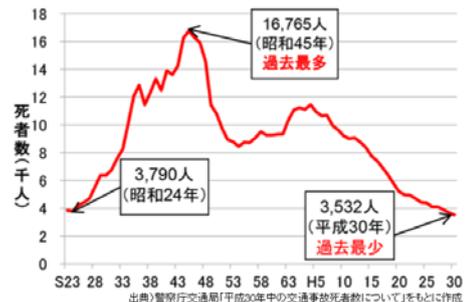
図-2、1 交通事故死者数の推移¹⁾

我が国の交通事故死者数は過去最多の16,765人（昭和45年）をピークに減少傾向となり、平成30年には3,532人と過去最少である（図-2、1）。

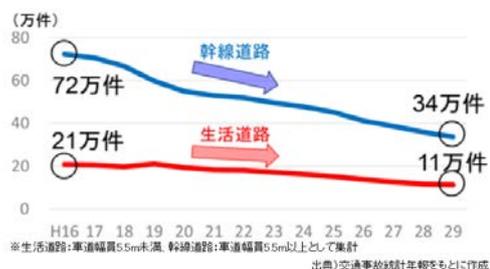
図-2、2 幹線道路および生活道路における交通事故件数の推移¹⁾

一方、死傷事故件数を幹線道路と生活道路でそれぞれ着目すると、前者の事故数は約38万件と大きく減少していることに対して、後者では約10万件と前者と比較して減少傾向が緩やかとなっている（図-2、2）。

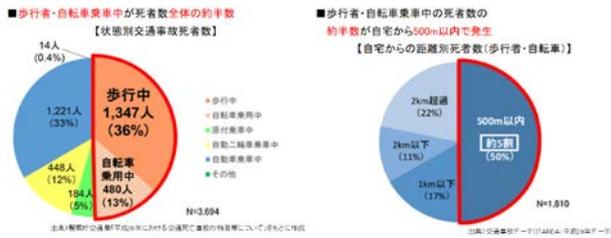
図-2, 4 状態別交通事故死者数¹⁾

また、事故死者数の半数が歩行中や自転車乗用中であり、そのうち約半数が自宅から500m以内での身近な道路で発生していることから、生活道路の安全対策が非常に重要な課題となっている（図-2, 4）。

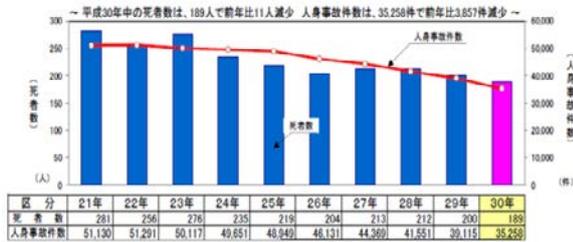
図-2, 5 平成30年までに発生した愛知県における事故の年別推移²⁾

（図-2, 5）より、平成30年12月までに発生した、愛知県における交通事故死者数は189人と、200人を下回っており、近年の交通事故死者数は減少傾向であることを示唆している。しかし、全国では交通事故死者数・人身事故件数ともに最多である（図-2, 6）。

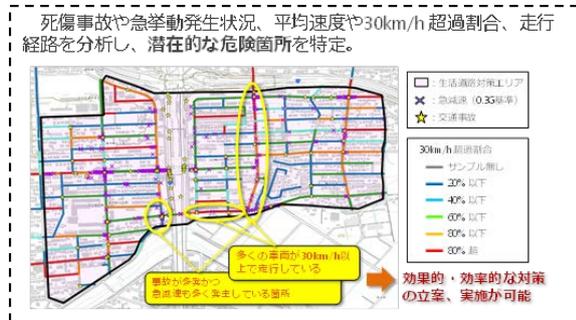
図-3, 4 ビッグデータの分析事例

自治体がハンプ設置位置の検討や設置前後の効果検証を実施する際、ETC2.0プローブ情報によるビッグデータの分析結果を整理し、データの分析結果を提供する。具体例として、急減速多発箇所や速度超過で走行する車両の分布や割合等が挙げられる。

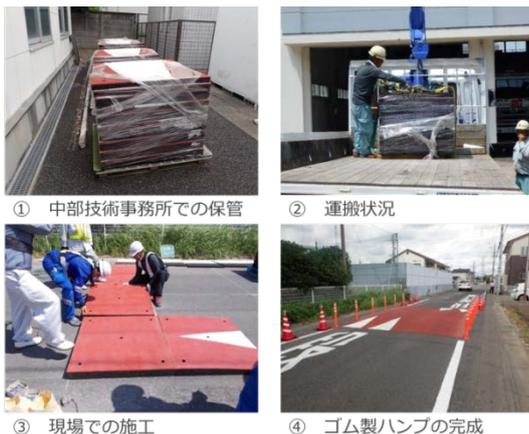
図-3, 5 ハンプ設置までのプロセス

前述のビッグデータの分析結果の提供に伴い、自治体へ可搬型ハンプの貸出しを行っている（図-3, 5）。

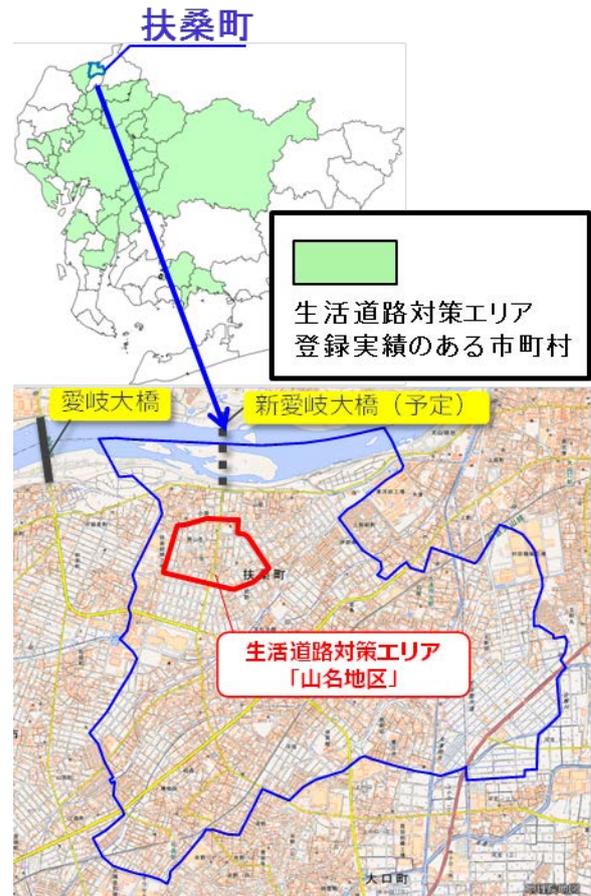
図-4, 1 扶桑町山名地区対策エリア位置図

扶桑町では、町の北部に位置する木曾川を渡河して隣接する各務原市へ架かる「（仮称）新愛岐大橋」の計画が存在する（図-4, 1）。橋ができることによる扶桑町内の交通量の増加や沿道環境の悪化、交通事故の増加、生活道路への通過交通の増加等を懸念する声が多く、ワークショップを開催して地元と意見交換を進めてきた。

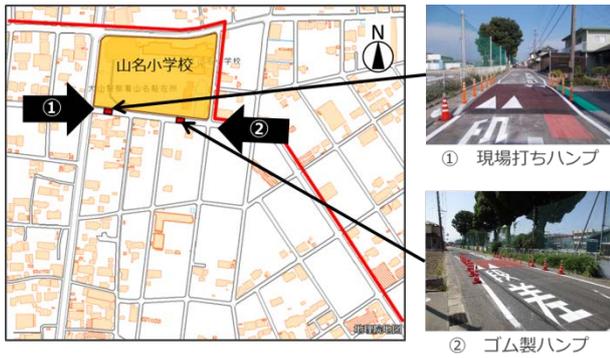
図-5, 1 ハンプ設置箇所

ハンプは、（図-5, 1）に示すように、扶桑町が山名小学校の南側の道路に2箇所設置し、西側に現場打ちハンプを1箇所、東側に国交省が貸与した可搬型ハンプを1箇所それぞれ設置した。

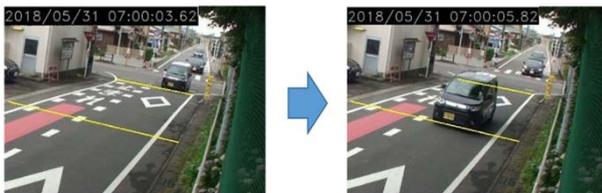
図-5, 2 実測調査による走行速度調査の状況

扶桑町および国土省で行ったそれぞれの計測方法、データ集計期間、サンプル数（通過した自動車台数）についてまとめた表を（表-5, 1）に示す。なお、扶桑町が実施した実測調査による走行速度調査の状況を（図-5, 2）に示す。

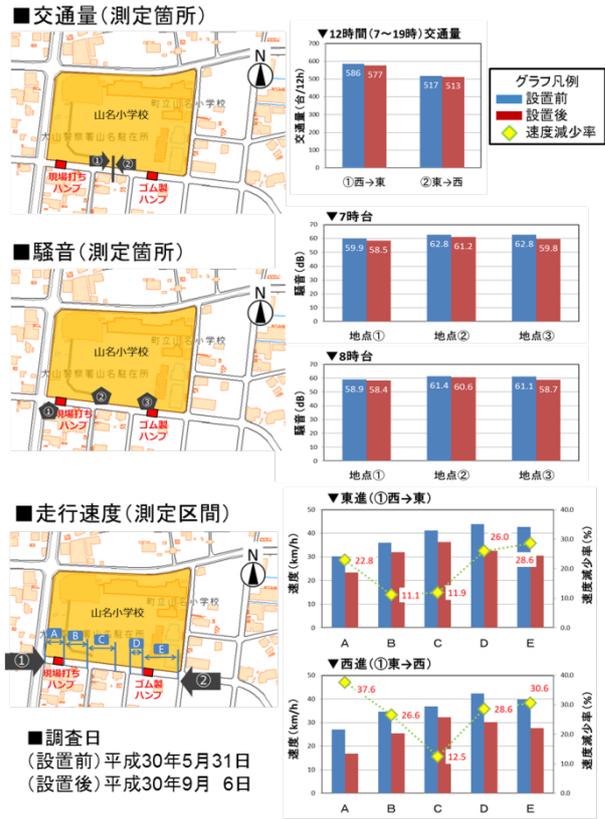
図-5, 3 実測調査結果

(表-5, 2) および (図-5, 3) から、いずれの走行方向においても走行速度の減少を示唆している。

検証項目	検証結果
交通量	顕著な差はなし(最大1.5%程度減少)
騒音	若干の低下(最大5.0%程度減少)
走行速度	平均8~10km/h(20~27%)程度減少

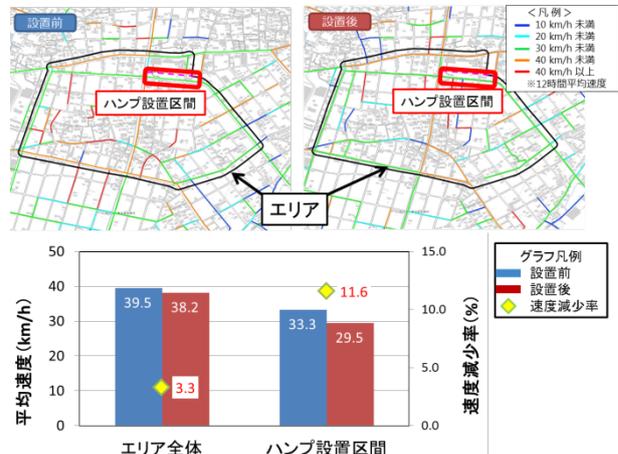
図-5, 4 エリア全体・ハンプ設置区間の速度の変化

(図-5, 4) より、エリア全体を走行する車両の平均速度は約1km/h (3%) 減少に対して、ハンプ設置区間では約4km/h (12%) 減少した。エリア全体の設置前後の速度分布に着目すると、平均速度40km/h以上(赤色)の割合が減少し、30km/h未満(緑色)の割合が一部増加していることから、平均速度がほとんど変わらない箇所と顕著に減少した箇所が存在しているため、エリア全体を走行する車両の平均速度の減少率は小さいと考えられる。

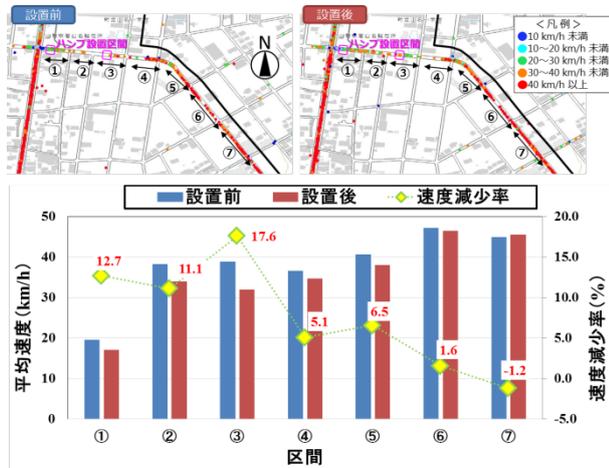
図-5, 5 ハンプ設置区間周辺の速度の変化 (ETC2.0)

(図-5, 5) より, ハンプ設置区間周辺の区間①~④の平均速度は約3.9km/h (12%) と, 大きく減少していることが確認できた。

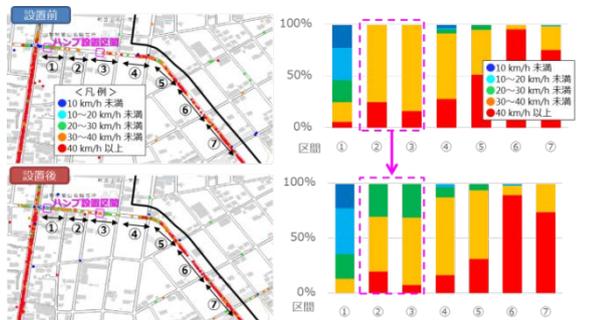
図-5, 6 ハンプ設置区間周辺の速度割合の変化 (ETC2.0)

(図-5, 6) より, ハンプ設置区間周辺の区間②③の30km/h未満で走行する車両の割合が増加していることが確認できた。しかし, 区間⑤~⑦においては顕著な変化が見られなかった。この結果から, ハンプ設置区間周辺から離れているほど効果が小さくなることが確認できた。

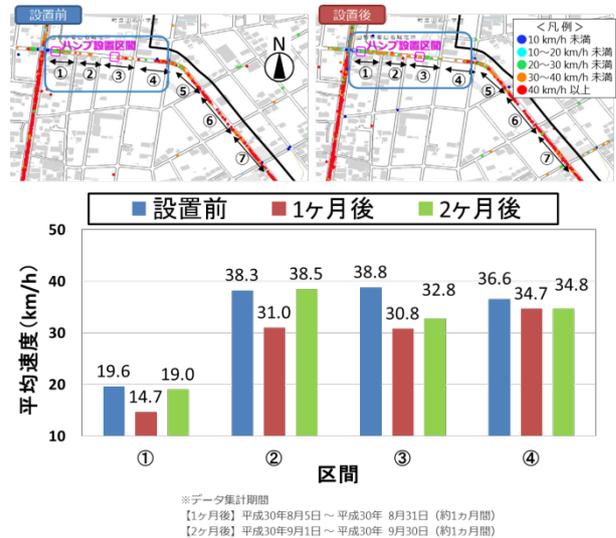
図-5, 7 設置1ヶ月後・2ヶ月後の速度の変化 (ETC2.0)

平成30年8月5日~8月31日の間 (以下, 1ヶ月後) および平成30年9月1日~9月30日の間 (以下, 2ヶ月後) の状況を見たとき, (図-5, 7) より1ヶ月後に対して2ヶ月後のハンプ設置区間周辺の①~④の平均速度は約3.4km/h (15%) 上昇している。それに伴い (図-5, 8) から, 平均速度30(km/h)以上で走行する車両の割合が増加していることが確認できた。

1ヶ月後の結果よりも2ヶ月後の結果の方がハンプ設置区間周辺で平均速度が上昇しており, 持続効果が低下している可能性があることが分かった。

但し, ハンプが設置されている区間③では設置前38.8km/h→1ヶ月後30.8km/h→2ヶ月後32.8km/hと, 2ヶ月後でも設置前と比較して6.0km/hの減少効果があり, ハンプが設置されている箇所では30km/h近くまで速度を下げる効果が持続すると考えられる。

による平均速度差は設置前に対して1ヶ月後・2ヶ月後それぞれ約5.5km/h, 2.1km/hの減少であり、最終的に約2.1km/h減少したことが言える。この結果から設置2ヶ月以降の平均速度差は更に小さくなると考えられる。但し、ハンプが設置されている（図-5, 7）の区間③では、2ヶ月後でも設置前と比較して6.0km/h減少し、30km/h近くまで速度を下げる効果が持続していることから、局所的な速度の低下とその持続が期待できる。

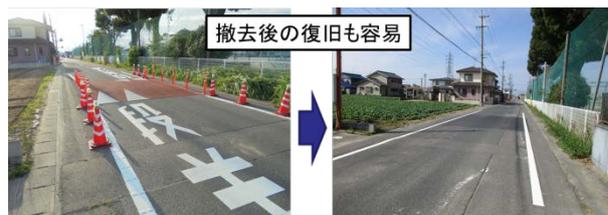
図-6, 2 ハンプ撤去後の様子

可搬型ハンプのメリットとして、施工（設置、撤去、運搬）が容易であり、長時間の通行止めが無く、また、安価でハンプの設置・撤去が可能であることから、簡易に実証実験を行うことができるため、自治体にとって有用な検討手段になることが期待できる（図-6, 2）。

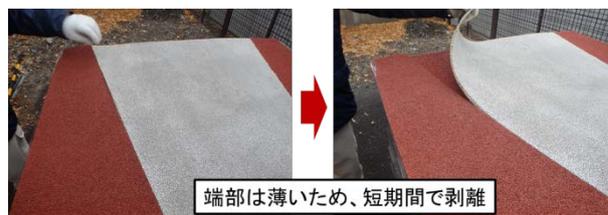
図-6, 3 ハンプ使用後の変化

一方、可搬型ハンプの端部の部材は薄いため、1回の使用で剥離し、耐久性の課題が明らかになった（図-6, 3）。そのため、破損しやすい端部の部材は消耗品と考え、予備部材を確保しておくことで、積極的に使用することができ、より多くの自治体を支援することが可能になると考えられる。
