# 監査廊内輸送設備（モノレール）の 改造工事について

阿曾浩<sup>1</sup>・武田保郎<sup>2</sup>・藤田正樹<sup>3</sup>

本設備は、ダム監査廊内における作業（点検、計測等）の効率化及び安全性向上のため設置された設備である。給電方式は、監査廊内壁面に固定された給電線と移動する搬器側の集電装置が常に接触する絶縁トロリーコレクタ方式が採用されているが、壁面の流出物（遊離石灰等）が給電線に付着して生じる導通障害や、監査廊内の高湿度環境下で生じる結露により給電部の絶縁抵抗が著しく低下して漏電発生の要因となる等の問題があった。本稿は、これら諸問題を解消し、設備の信頼性向上と今後の維持管理費低減を図るため、給電方式をバッテリー方式に変更する改造工事を実施したので報告するものである。

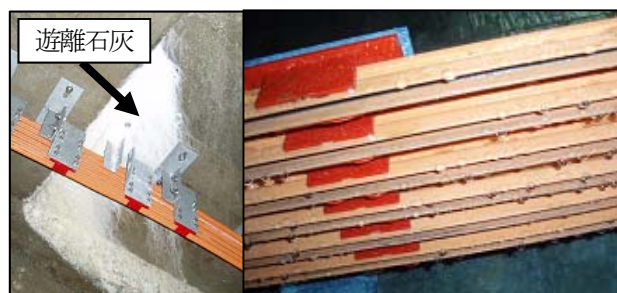
写真-2 不具合状況例（左：流出物付着、右：結露）

この給電部において、平成8年1月に設置されて以降、徐々に給電線に監査廊壁面からの流出物（遊離石灰等）が付着して導通障害を生じたり、高湿度環境下で発生する結露により絶縁抵抗が著しく低下して漏電発生の要因となる等、給電関係の問題が発生していた（写真-2）。

上記の対策実施により一定の効果が得られたものの、給電線への流出物付着や結露を完全に防止することは難しく、また、給電線と直に接触するコレクタ部には、運転時に接触部の摩耗や摩耗粉の発生、接触不良によるスパーク、片持ち状態のアーム部に加わる負荷で生じる疲労や変形といった構造上の特性もあるため、給電方式自体の抜本的な見直しが課題であった。

- 既設以外で考えられる給電方式は、実績を踏まえてケーブルリール方式とバッテリー方式の2方式。
  - ケーブルリール方式は、ルート全長分のケーブル長による電圧降下や巻取装置が必要となる等、採用困難。
  - バッテリー方式において、搭乗員数確保のため機器を搬器外に設置した場合、狭い監査廊内のカーブ等で周囲に接触しない空間の確保が困難であり、搬器の大幅な改造や専用搬器の増設もコスト面で採用困難。
  - 既設搬器内にバッテリーを搭載した場合、座席や積載可能重量は減少するが、制約条件である搭乗員数(2名)及び積載重量(約160kg)が確保可能であり、既設搬器内に搭載する機器寸法上、施工時の搬出入も可能。また、工事及び維持管理コスト両面で優位。
- 以上より、給電方式にバッテリー方式を採用し、既設搬器内に機器を搭載する【案3】を実施することとした。

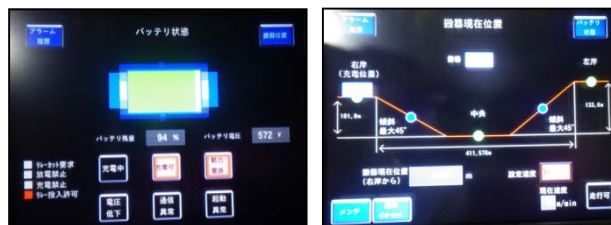
写真-3 グラフィックパネル(左：充電率、右：現在位置)

2つ目は、バッテリー残量や設備状態（故障履歴）等が一目で分かるようグラフィックパネルを搬器に設置することで、運用面での利便性を向上させた（写真-3）。

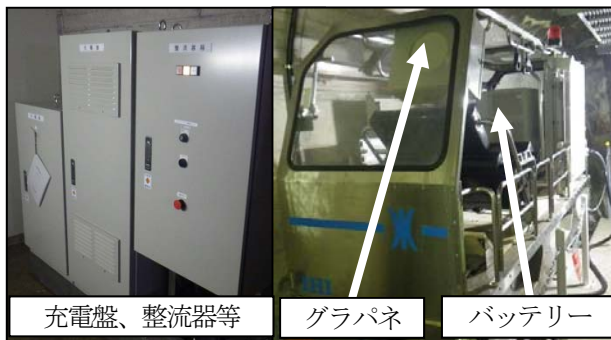
写真-4 改造後モノレール外観(左：盤類、右：搬器)

改造後のモノレール外観を写真-4に示す。現地施工については、右岸側が狭隘箇所での作業となったが、既設流用の基本計画により最小限の改造に止めたため、機器の搬出入には手間を要したものの、約1ヶ月間の当初工程通りに現地施工を完了することができた。
