# 現道における床版の土砂化対策工の課題対応 ～適切な交通規制による安全と効率化～

供用中の道路における橋面の舗装打換及び床版補修は、交通渋滞の回避を優先し当日中に解放することが多い。このため舗装を切削した際に初めて把握された床版損傷部の補修に対しては、これまで十分な対応ができていなかった。本稿では、当初から昼夜連続交通規制を計画し、十分な調査と補修が可能な環境で施工した工事を紹介する。

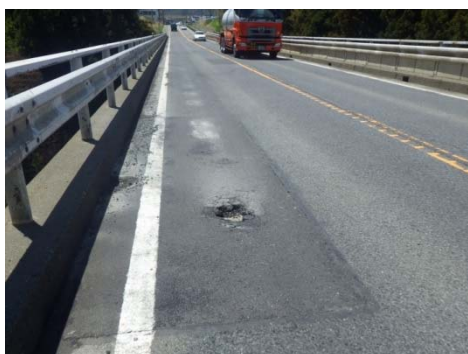
床版の劣化等により橋面上に現れる交通障害の一つとして挙げられるのがポットホール（穴ぼこ）である。橋面にポットホールが発生した場合、通常行われるのが維持修繕工事による応急的な補修であり、常温合材等を用いて即日での対応を行っている。（写真-1）

写真-1 繰り返し発生するポットホール

このような補修はポットホールの早期解消を重点に置いた対応であり、その原因である床版の損傷を補修するためには、橋梁補修工事等により舗装面を切削し床版を露出させた上で劣化部分を打ち直す必要がある。

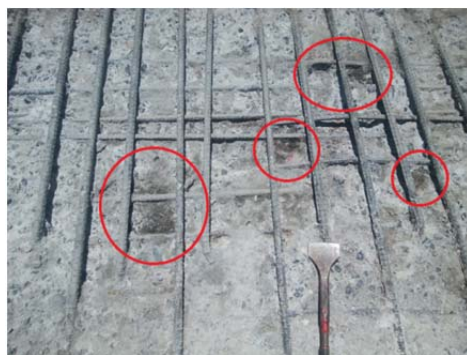
その結果、いざ舗装を剥がした際に想定以上の損傷箇所がみられた場合、床版補修に要する時間を十分に確保できず、最低限必要な範囲の補修に限定され、再劣化を招く一因となっている。（写真-2）

写真-2 劣化部の取り残し

例えば、はつり作業時にブレーカーを使用し、既設床版にマイクロクラックを発生させているにも関わらず浸透系接着剤で充填を行っていないケースや、防水層の材料選定検討や養生が不十分であり、その効果が発揮されていないケース、床版の劣化箇所の除去作業時に貫通等を恐れて取り壊しを躊躇してしまい、劣化部を取り残してしまうケースなどがある。

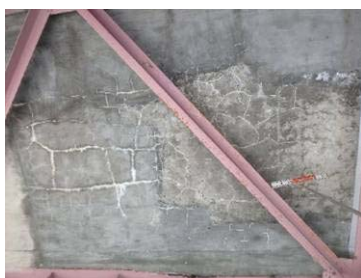
直近の補修履歴としては、2008年に床版の部分打ち替え及び断面修復、炭素繊維シートによる補強等を実施している。前回の橋梁点検は2016年であり、床版に着目すると、角落ち及び遊離石灰を伴う二方向のひび割れが見られた。これは、大型車の通行による疲労や寒冷地特有の塩害及び凍害が原因であると推定される。損傷の進行が予想され、かつ床版耐荷力の低下が考えられるため、対策区分は要対策のC2と判定された。（写真-3）

写真-3 前回点検時状況写真 (H28)

飯田国道事務所管内の道路橋のRC床版においては、上記の通り塩害・凍害・大型車交通などを要因とする床版劣化が多数確認されている。劣化が進んだRC床版については、予防保全の観点から全面的な床版取替を行うことが望ましいが、橋梁の規模、周辺状況等によっては費用の面や迂回路の設置等を考慮すると維持修繕費による対応としては限界がある。従って、床版の劣化により角落ちが見られ、床版耐力が低下していると想定される範囲（対策区分C2と判定される範囲）については部分打ち替え、床版ひび割れが見られる範囲（対策区分C1と判定される範囲）については橋面防水等による予防保全対策を実施することとした。

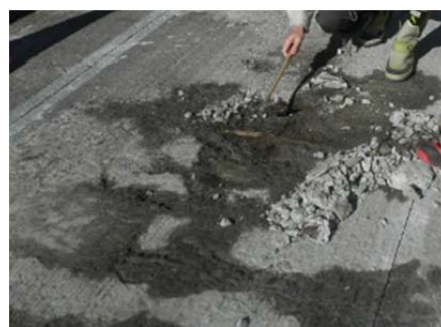
写真-4 職員による床版調査

この問題点を解決するため、当初から24時間規制を計画し、舗装切削後に初めて把握される床版の損傷を調査した上で、補修範囲・工法を再検討するための時間、そして劣化部を見逃さず、徹底的に除去するための時間を確保した。また、施工時間に余裕ができたことによって、施工業者も慌てて補修する必要がなくなり、品質確保と施工時の安全性向上並びに超過勤務の縮減を図ることができた。（写真-4）

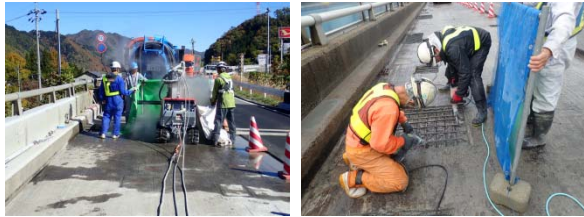
写真-6 ウォータージェットと特殊タガネ

脆弱化した既設コンクリートの除去作業には、ブレーカーによる手はつりとウォータージェットによる工法があるが、ブレーカーを用いると健全なコンクリート部分にもマイクロクラックを発生させ、新設コンクリート部分との付着性が低下することにより再劣化を生じさせる恐れがある。そこで、はつり作業には原則ウォータージェット工法を採用し、やむを得ず手はつりとなる箇所においては特殊タガネ（細い鉄の束を振動させ剥離を行う工具）等を使用し、マイクロクラックの発生を抑制することとした。（写真-6）

また、新旧コンクリートの一体化を高めるため、新旧コンクリートの接続部にはエポキシ樹脂系接着剤を塗布している。さらに、旧コンクリートは非常に高濃度の塩分とASR反応性鉱物を有している可能性があり、かつ中性化や凍害による劣化も懸念されるため、打ち替え部周囲の既設床版に対して、マクロセル腐食の防止、アルカリシリカゲルの非膨張化、不導体被膜再生などの効果を有する亜硝酸リチウム系の含浸材を塗布した。

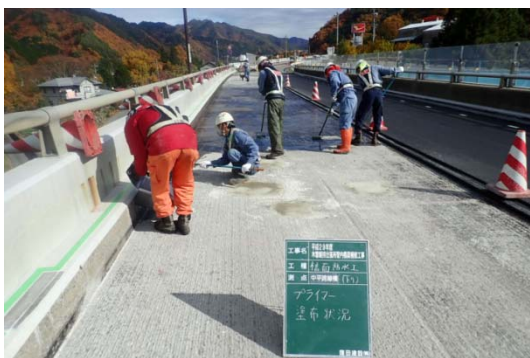
写真-7 高浸透型床版複合防水

以上のことから、橋面防水材料として防水性と疲労耐久性の向上が可能な高浸透型床版複合防水を採用した。

- ・低温環境下でも低粘性を維持でき、マイクロクラックにも浸透するため接着効果が高い。
- ・高浸透型防水材料がひび割れに深く浸透し、空隙を充填、接着する。

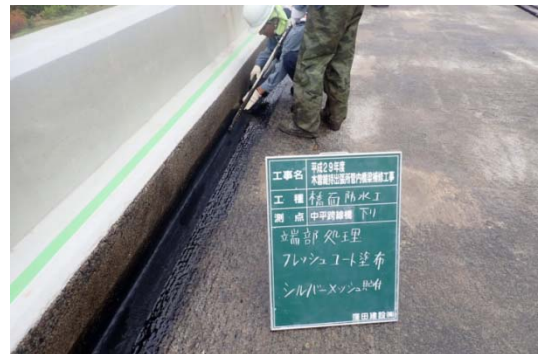
写真-8 床版防水層の端部処理

また、排水処理については「橋梁の長寿命化に向けた設計の手引き（案）H25.3」に基づき、床版防水層端部は立上げ処理を行い、伸縮装置部など滞水しやすい箇所には床版水抜き孔及びスラブドレーンを配置した。
