# 円滑に通行規制を行うには ー浜名バイパス強風規制を事例にー

鈴木美穂<sup>1</sup>

<sup>1</sup>浜松河川国道事務所 浜松国道維持出張所（〒438-0838 静岡県磐田市小立野620）

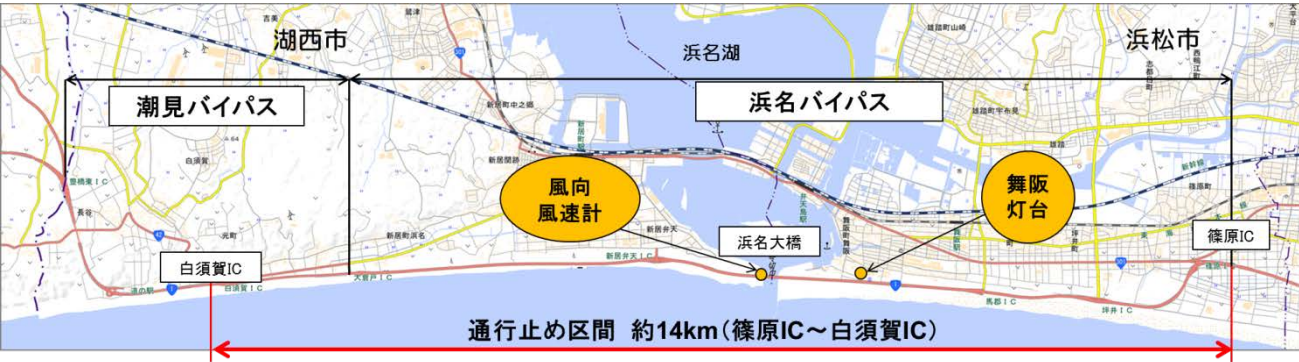
図-1 国道1号浜名バイパス～潮見バイパスの通行規制区間

当事務所で強風による通行規制を行ったのは、国道1号静岡県浜松市西区篠原町から静岡県湖西市白須賀のおよそ14.0kmの区間で、浜名バイパス全区間と潮見バイパスの一部区間で構成される（次頁 図-1）。浜名バイパスのほぼ中央には、浜名湖と遠州灘の間に架かる全長630mの浜名大橋が位置する。海面からの最高地点が31mもの高さの橋梁であり、周囲に遮るものはなく日頃から強い風が吹く。浜名湖を東西に渡るためには国道1号の浜名バイパス若しくは静岡県が管理する国道301号を通るかほかなく、1日約4万7千台の交通量がある重要な幹線道路である。浜名大橋に風向風速計を設置しており、そのデータをもとに通行規制を行うかどうか検討している。浜名バイパス～潮見バイパスの強風による通行規制は、過去5年では平成30年度の三度のほか、平成26年に一度行っている。

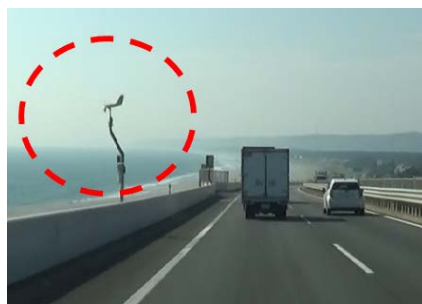
写真-1 浜名大橋に設置している風速計

浜名大橋の風速を計測している風速計には無停電設備等の搭載がなく、9月30日22時30分の計測を最後に大規模停電の影響を受け、一時的に観測することが不可能となった。そこで、浜名大橋の風速計の東方向に位置する舞阪灯台の風速（海上保安庁のホームページにて公開されている）を参考にし、通行規制解除までの対応にあたった（写真-1）。

また、点検や復旧作業開始時における職員や作業員の安全確保も課題である。簡易風速計を追加で準備し、各ポイントで風速を計測して安全確認を行ってから作業に取りかかることが可能になれば、安全を確認しながらも道路の早期規制解除に貢献できると考える。

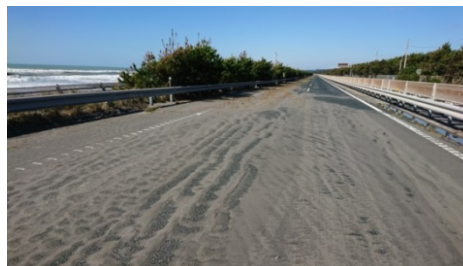
写真-2 路面への堆砂の様子

海側から吹き込む強風及び高波により、路面への堆砂や松葉等の飛散が発生した（写真-2）。篠原ICから白須賀ICの約14kmの殆どは南側すぐに海と砂浜が広がる立地であり、その区間全線に渡って砂が堆積し、多いところでは50mmの厚さにもなった。浜名大橋は民地への防風対策として多くの松がバイパス沿いに植樹されているが、強風時は砂に加えて折れた松葉が道路上へ飛散してしまう状況である。堆砂、松葉の散乱以外にも、倒木や防砂柵・標識・看板等の転倒、コンクリートの剥離、落下物など様々な被害が発生した（写真-3）。

海水を含んだ砂やそこに散乱する松葉は容易に除去できるものではない。また、復旧作業も強風の中で行うため、車両の通行に支障ない程度の風になった後も復旧作業に時間を要し、長時間通行規制を行うことになった。

規制解除時に問題になるのが、どの程度をもって規制解除の判断をするかという点である。強風が続き、人員も限られる中、道路の早期解放を目指しながら全区間すべての飛散物等を除去することは不可能である。台風21号の体制後、規制解除時における飛散物の除去程度について所内で確認している。その際は、走行部分の堆砂はすべて除去、松の枝葉についてはカーブ箇所や車線変更の多い区間等に限定することで早期規制解除に努めてはどうかという案が挙がった。現段階では、実際にパトロールをする職員の経験によるところが大きいので、写真で記録に残し、事務所として経験を蓄積していくことが必要ではないかと考える。
